**RAPORT KOŃCOWY**  
**WYPADEK**

**zdarzenie nr: 144/03**

**SZYBOWIEC SZD-41 A „JANTAR STD.” SP-3071,**

**13 sierpnia 2003 r., Piła.**

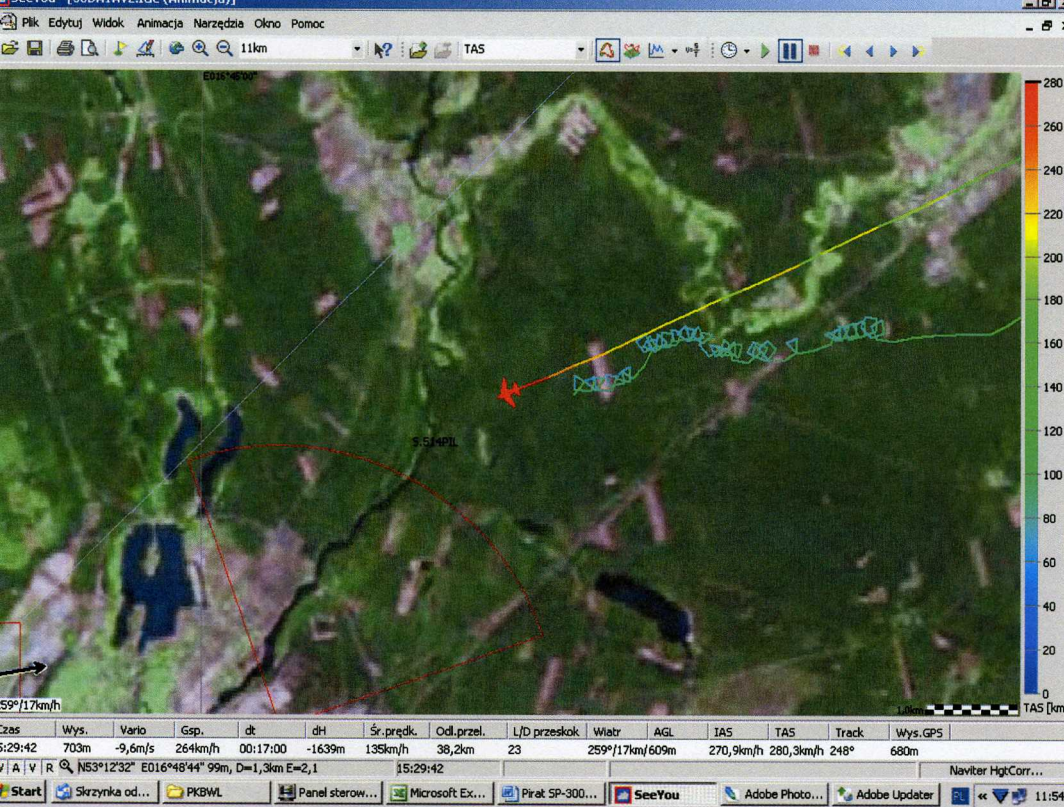
Według danych z odczytu logera o godzinie 15.29.42 pilot wykonywał lot na wysokości 609m (AGL) z prędkością podróżną 264 km/h. Po uwzględnieniu kierunku i prędkości wiatru prędkość (IAS—indicated air speed) wynosiła 270,9 km/h, (TAS—true air speed) wynosiła 280,3 km/h. Wiatr wiał z kierunku 259° z prędkością 17 km/h.

Rys. 1. Trasa lotu i pozycja szybowca w czasie uzyskania prędkości TAS+280.3 km

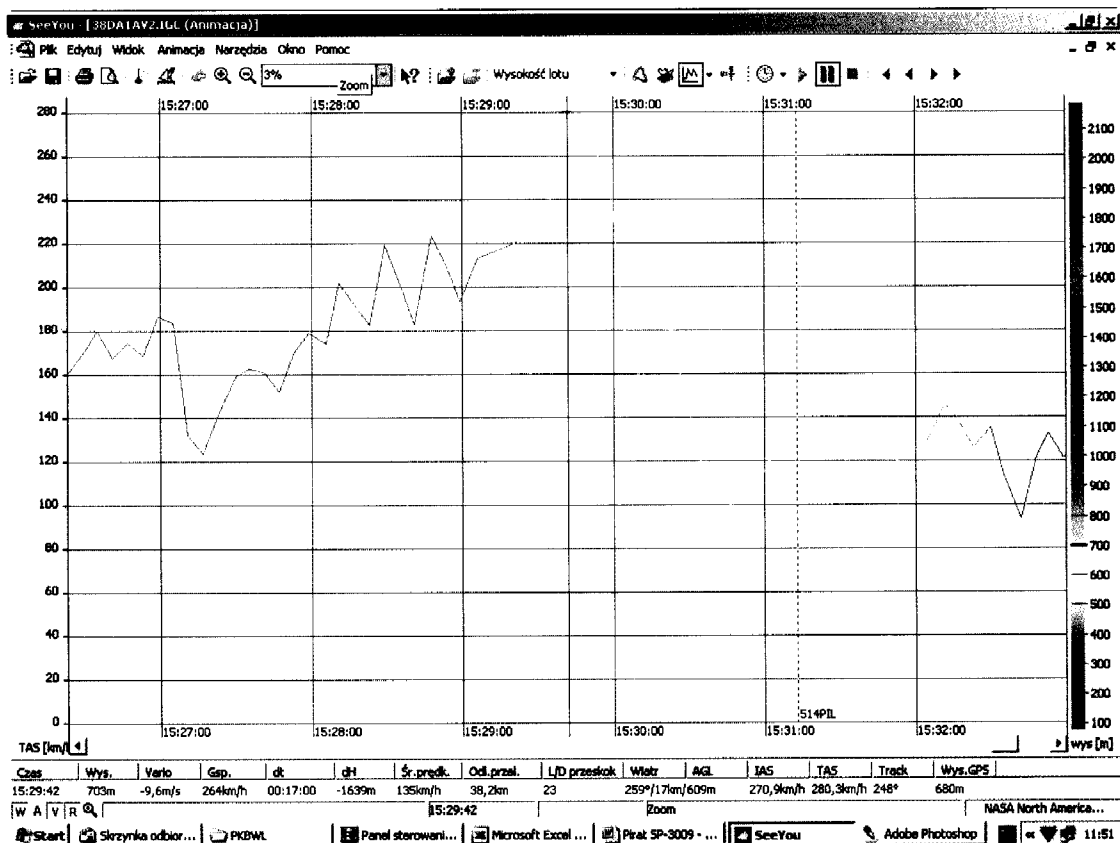
Według oświadczenia pilota rozprędnienie szybowca powyżej prędkości 245 km/h nastąpiło samoczynnie podczas drgań, przy próbie wyprowadzenia poprzez ściągnięcie drążka. Szybowiec po próbie ściągnięcia drążka „na siebie” zwiększył pochYLENIE co spowodowało wzrost prędkości do 270,9 km/h (IAS). Według Komisji takie zachowanie się szybowca jest możliwe, ze względu na wystąpienie zjawiska zwanego „odwrotnym działaniem sterów”. Zjawisko to występuje po przekroczeniu prędkości  $V_{NE}$ , która dla tego egzemplarza wynosiła 220 km/h.

Wykres 1. Wykres prędkości TAS w fazie dołotu.

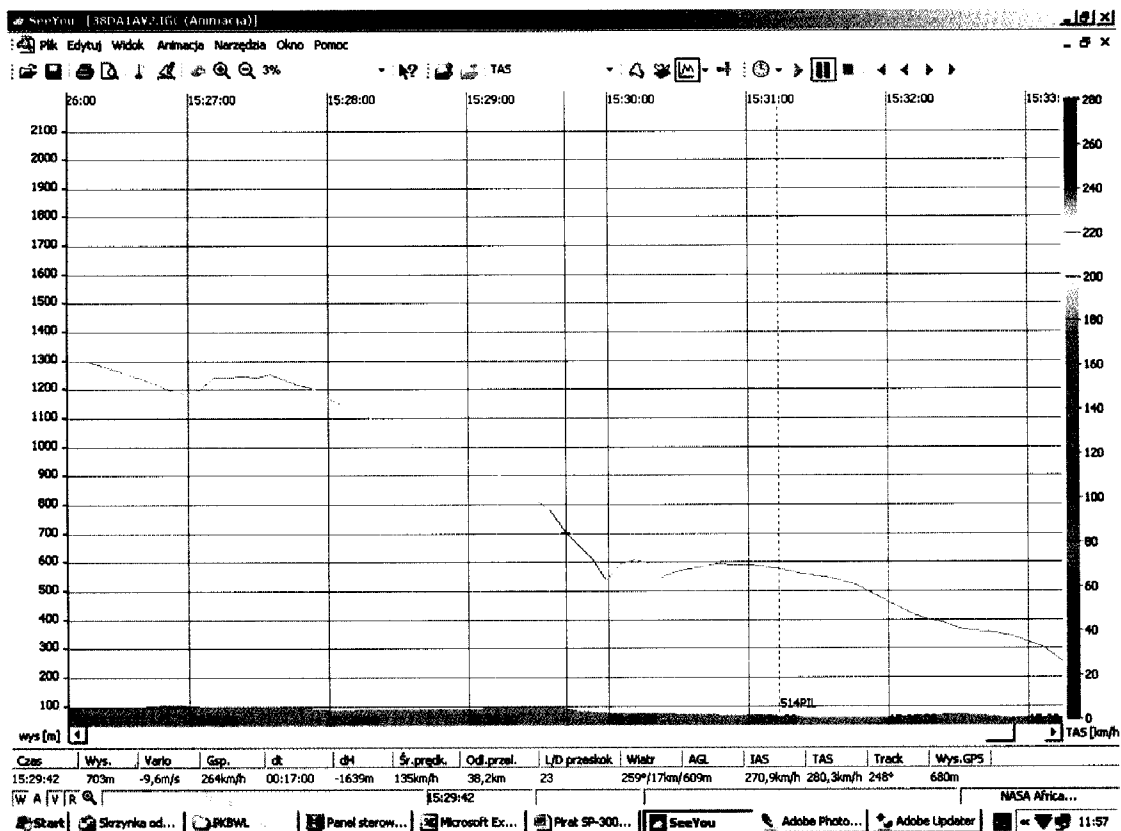
Wykres 2. Wykres zmiany wysokości lotu w czasie dołotu.
