RZECZPOSPOLITA POLSKA  
**MINISTERSTWO TRANSPORTU I BUDOWNICTWA**  
PAŃSTWOWA KOMISJA BADANIA WYPADKÓW LOTNICZYCH

## **RAPORT KOŃCOWY**

**wypadek nr: 269/04**

**samolot PZL-104 Wilga 80; G-BTNS**

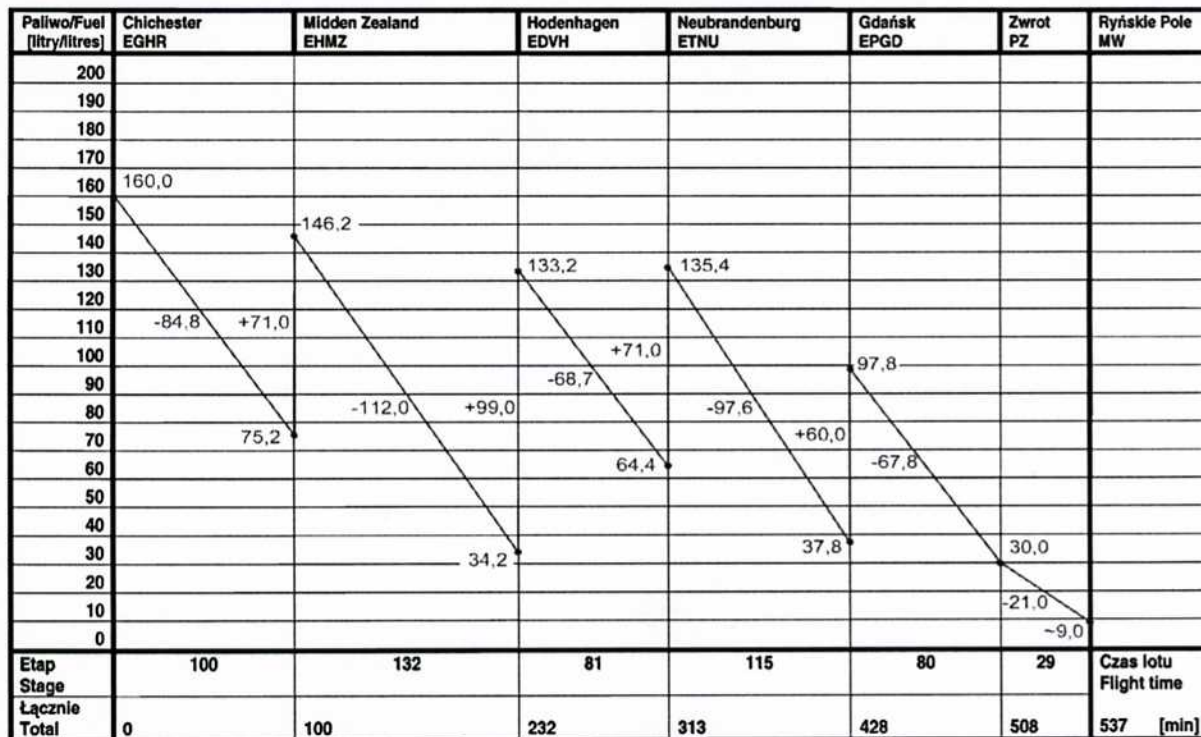
Analizę tę ilustrują zamieszczone poniżej wykresy zużywania i uzupełniania paliwa na całej wykonanej trasie przelotu. Ze znakiem „+” podawane są na nich ilości paliwa uzupełnianego, a ze znakiem „-” - obliczeniowe ilości paliwa zużywanego na poszczególnych etapach przelotu.

**WYKRES NR 1. Analiza realnego możliwego zużycia paliwa na całej trasie przelotu samolotu PZL-104 Wilga 80 (G-BTNS) z Chichester do miejsca wypadku przy założeniu minimalnej dysponowanej ilości paliwa przy starcie z Chichester, równej 160 l**

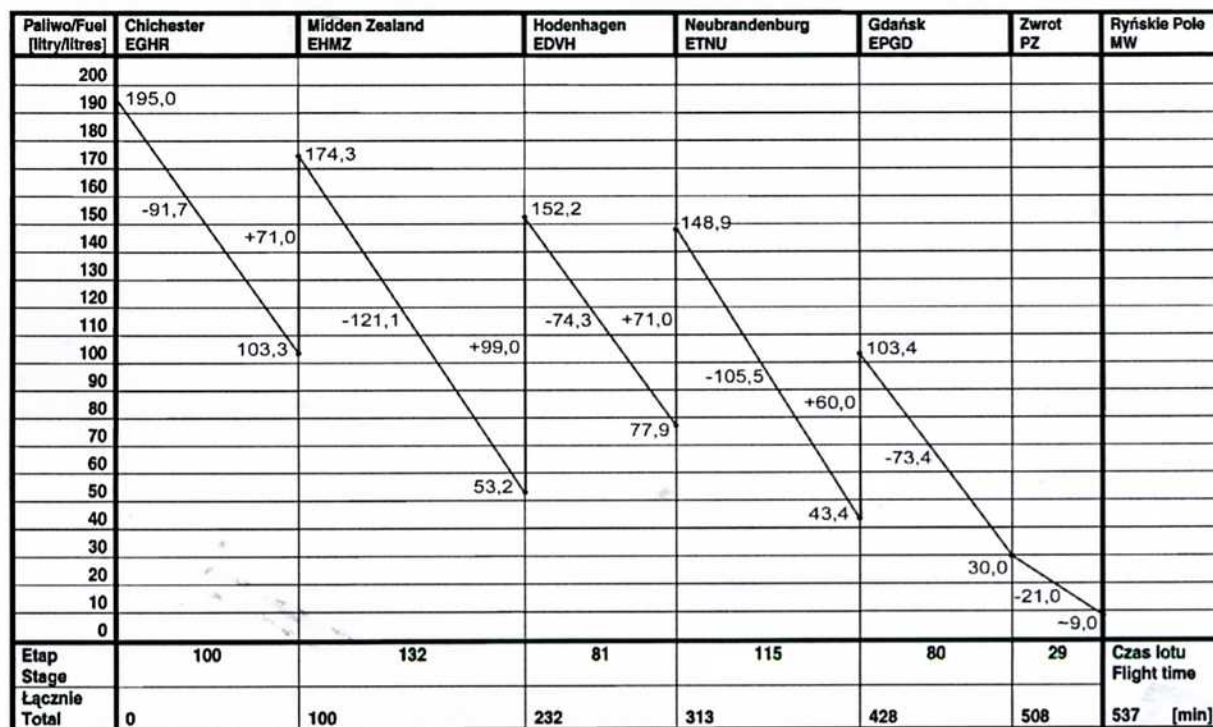
**WYKRES NR 2 Analiza realnego możliwego zużycia paliwa na całej trasie przelotu samolotu PZL-104 Wilga 80 (G-BTNS) z Chichester do miejsca wypadku przy założeniu maksymalnej dysponowanej ilości paliwa przy starcie z Chichester, równej 195 l**

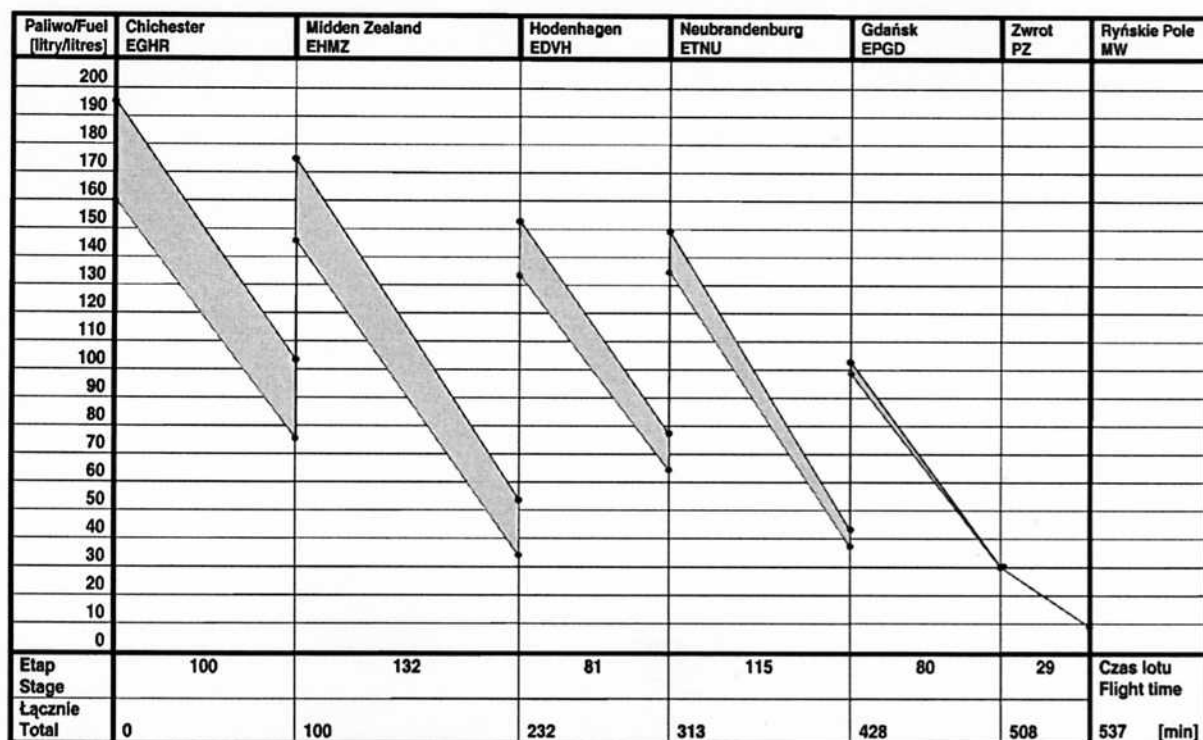
**WYKRES NR 3. Połączone wyniki z wykresów Nr 1 i Nr 2 – żółte pola obrazują możliwe zakresy objętości dysponowanego paliwa i jego zużycie podczas przelotu**
