**ALBUM ILUSTRACJI**  
**z wypadku samolotu Cessna 152; SP-EGZ**  
**21 stycznia 2006 r., Katowice-Muchowiec (EPKM)**

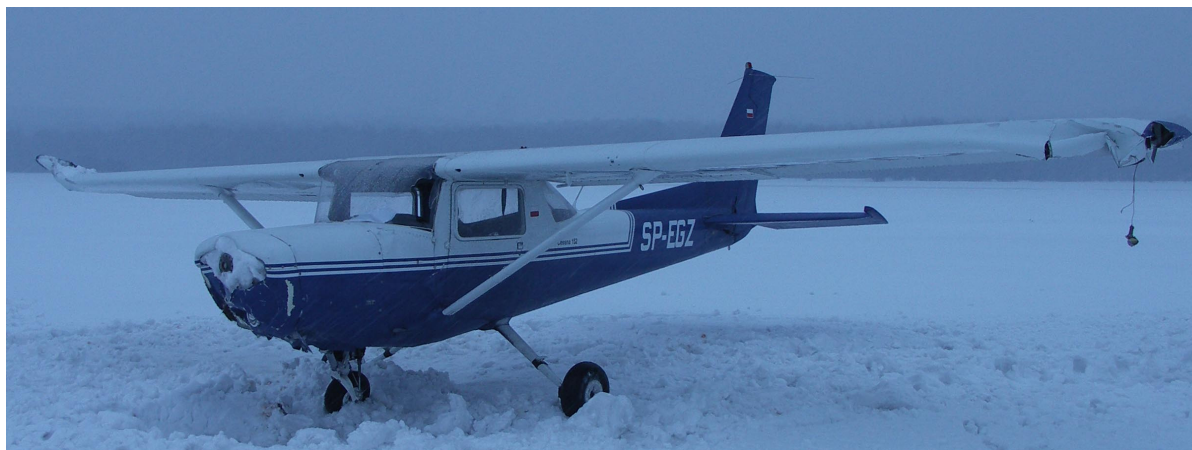
Fot.1 – Ogólny widok samolotu po wypadku, lewa strona.

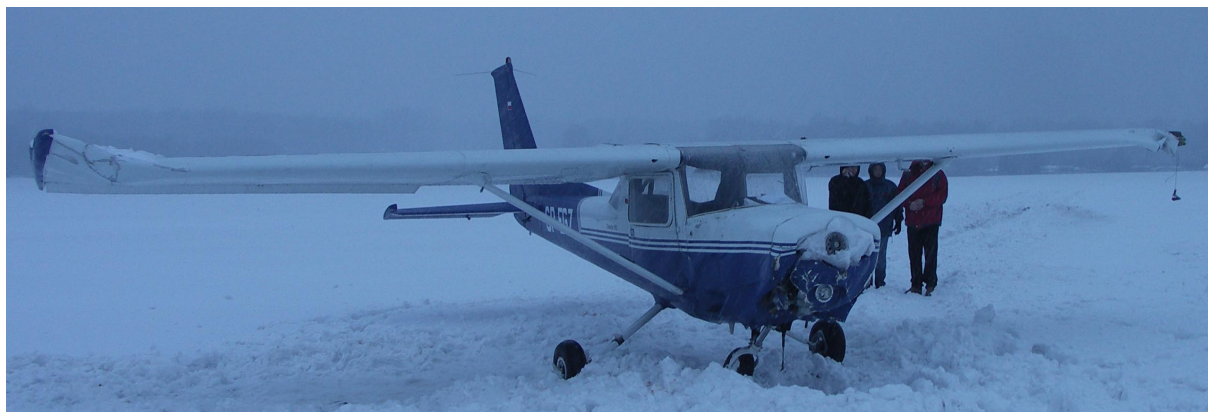
**Fot.2 – Ogólny widok samolotu po wypadku, prawa strona.**

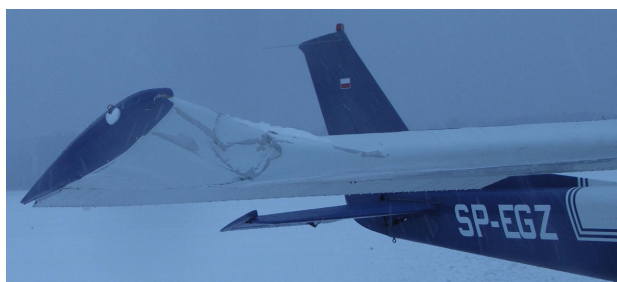
**Fot.3 – Uszkodzona końcówka prawego skrzydła.**

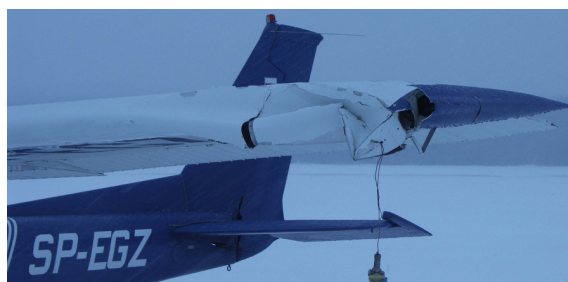
**Fot.4 – Uszkodzona końcówka lewego skrzydła.**

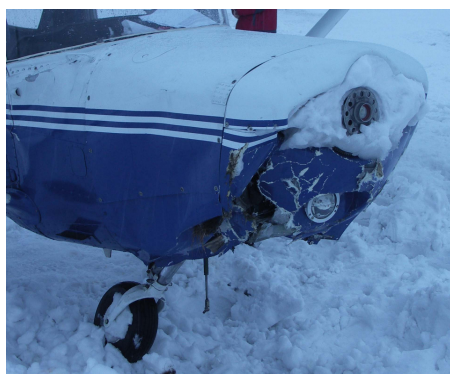
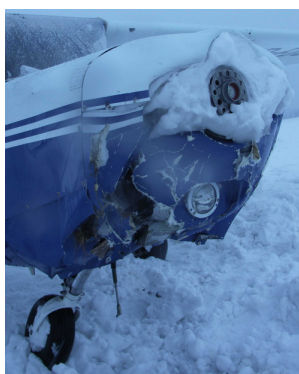
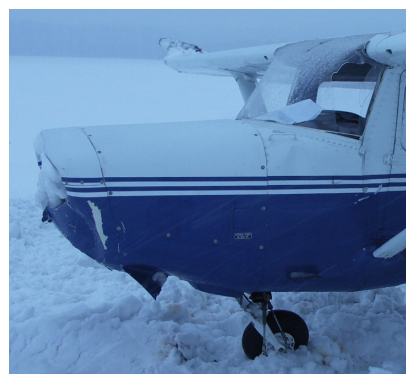
**Fot.5, 6 i 7 – Uszkodzenia przedniej części kadłuba, osłon silnika i podwozia przedniego.**

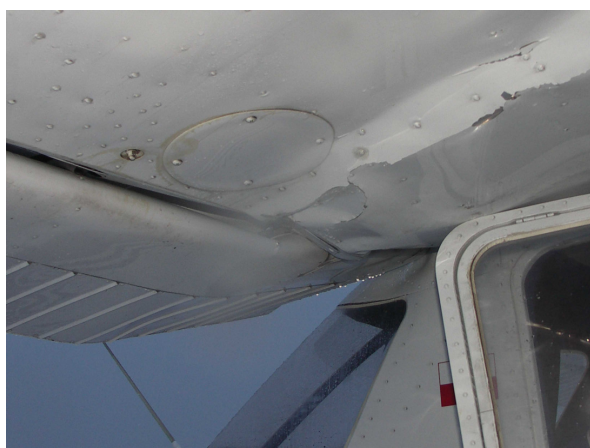
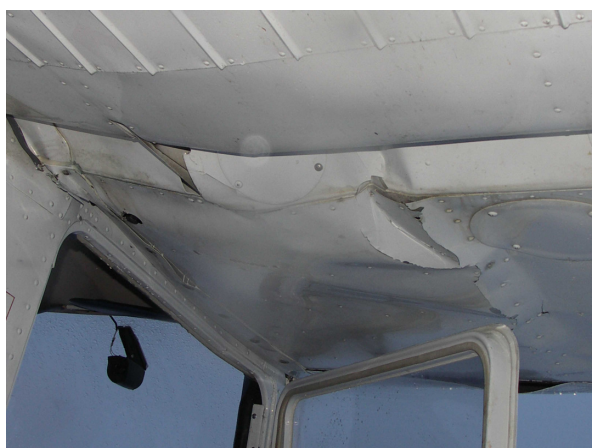
**Fot.8 i 9 – Uszkodzenia prawej kłapy i dolnego pokrycia u nasady prawego skrzydła.**

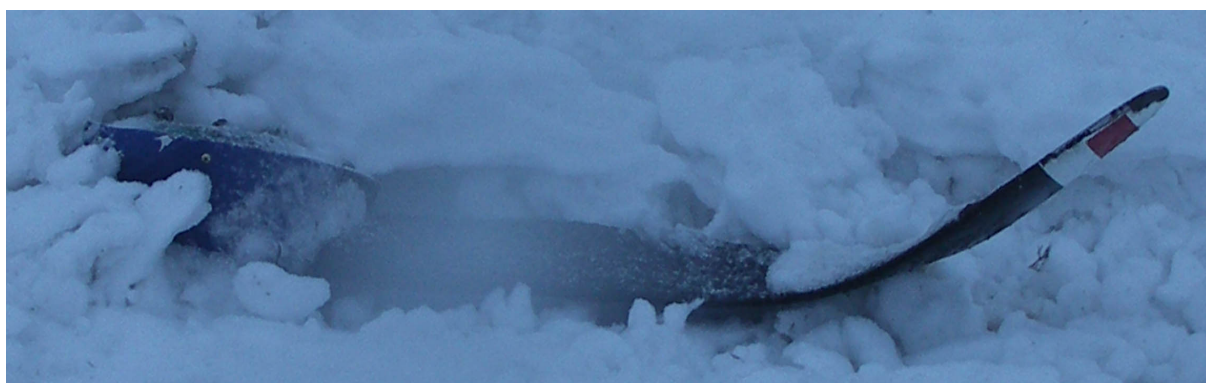
**Fot.10 – Śmigło oderwane w wyniku zderzenia z ziemią.**

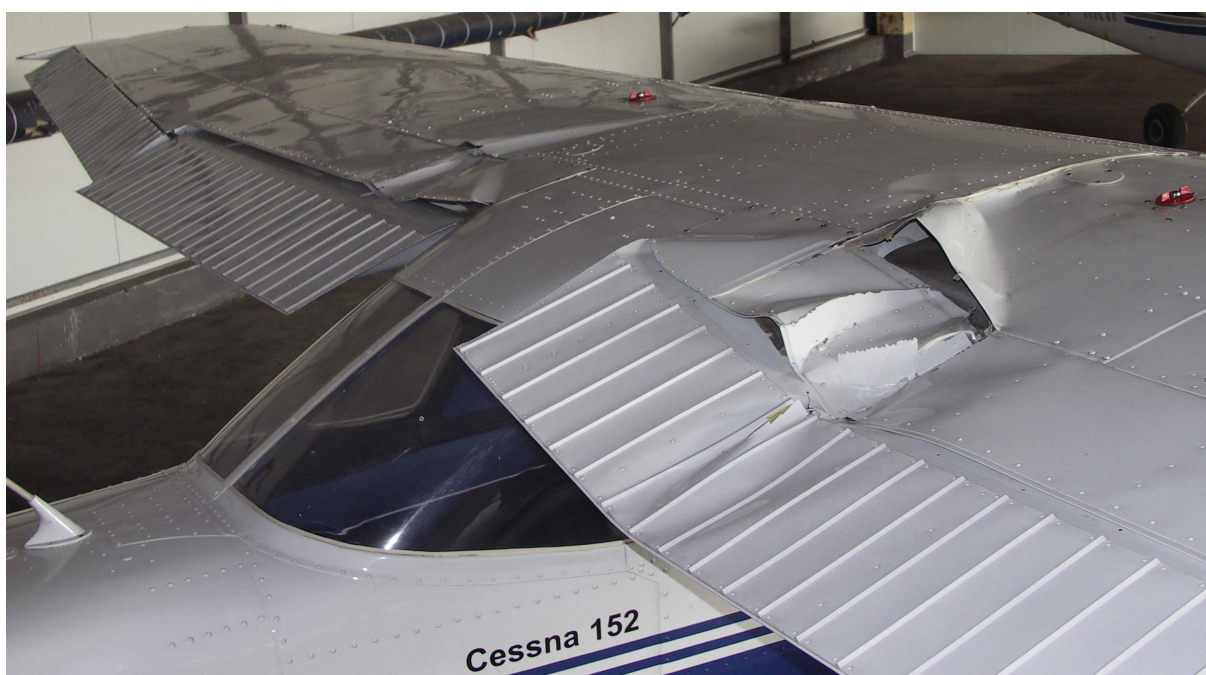
**Fot.11 – Uszkodzenia górnego pokrycia skrzydeł u nasady; widoczna uszkodzona prawa kłapa.**

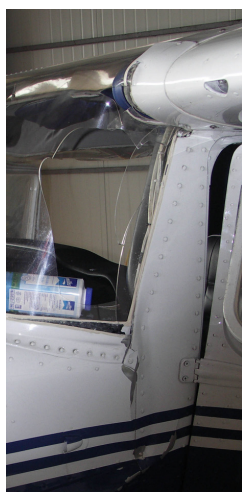
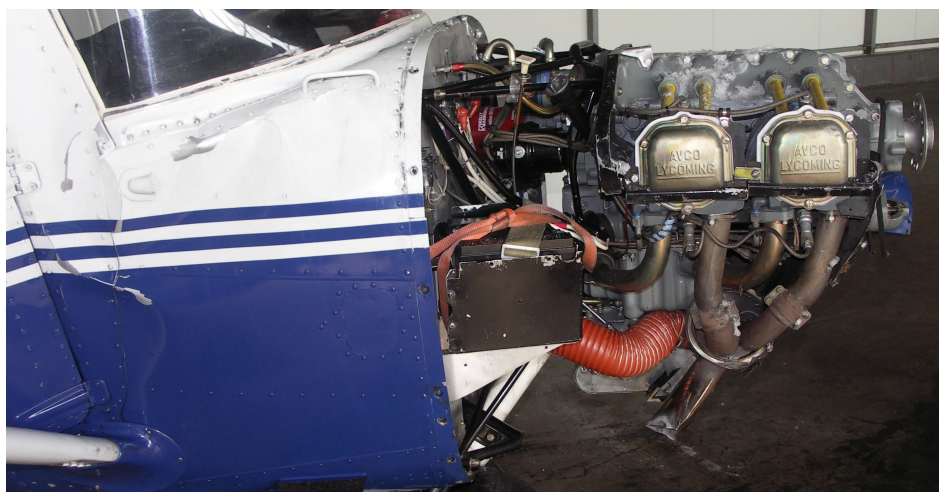
**Fot.12 i 13 – Uszkodzenia (deformacje) struktury przedniej części kadłuba w rejonie wręgi mocowania dźwigara głównego i zastrzałów skrzydeł, zniszczone oszklenie wiatrochronu.**

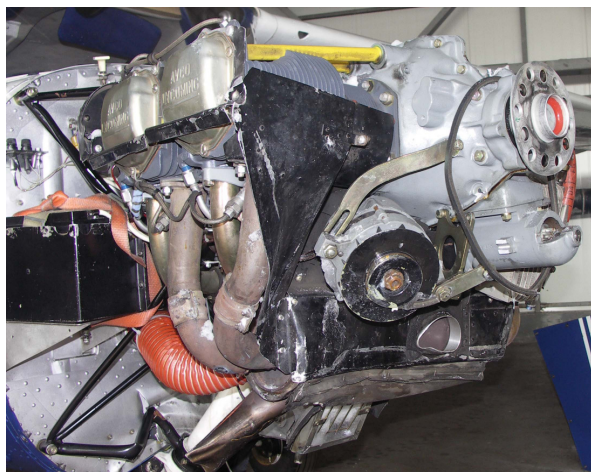
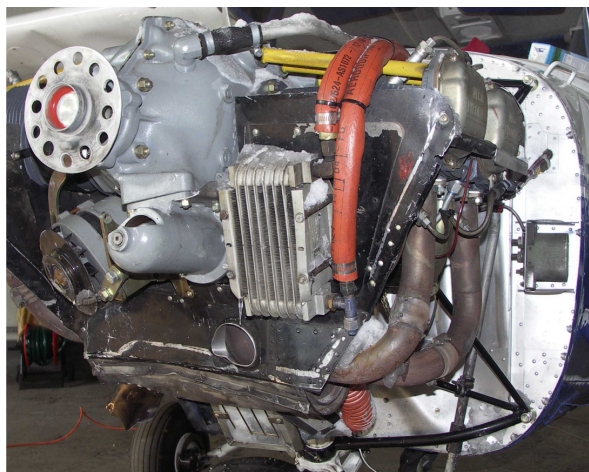
Fot.14 i 15 – Uszkodzenia zespołu napędowego (widoczne kolektory spalin i nagrzewnica, oderwany alternator, pognięte łożo silnika, zdeformowana ściana ogniowa kadłuba, brak śmigła i koła zębatego rozrusznika).

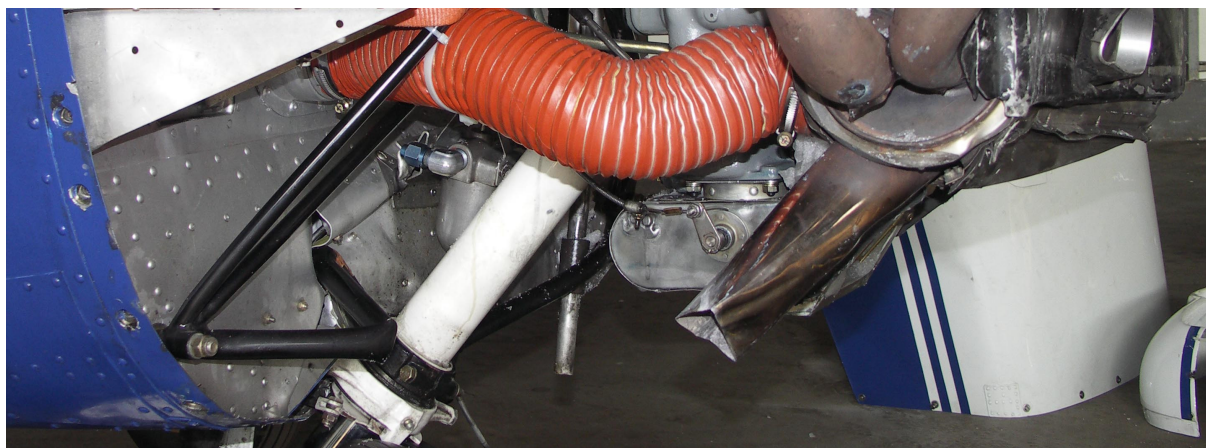
Fot.16 – Uszkodzenia zespołu napędowego (widoczne kolektory spalin, nagrzewnica z wylotem spalin, pognięte łożo silnika, wyłamane podwozie przednie; zdeformowana ściana ogniowa).

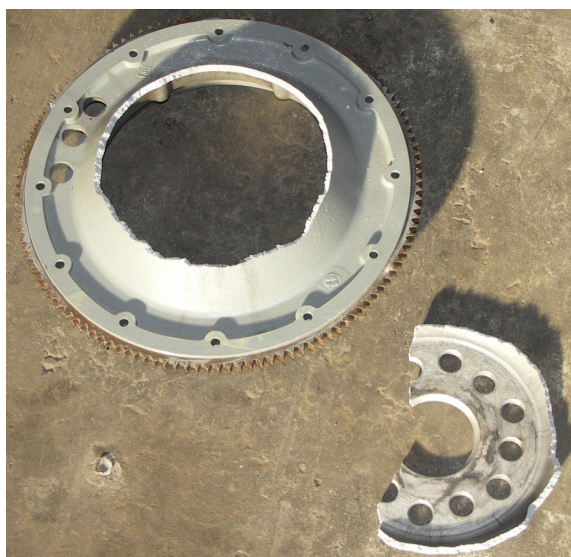
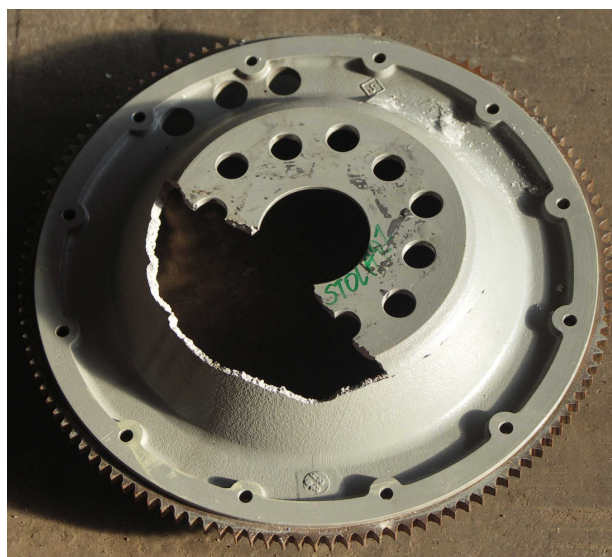
Fot.17 i 18 – Koło zębate rozrusznika, zniszczone w wyniku wyłamywania śmigła.

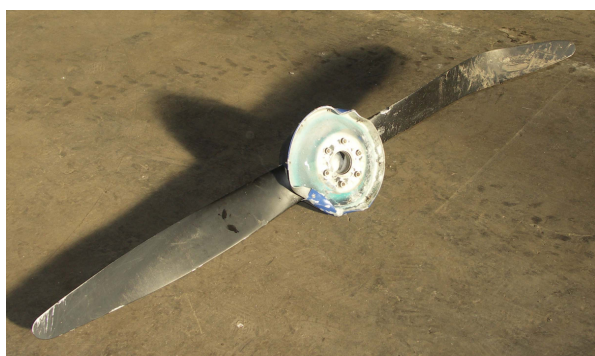
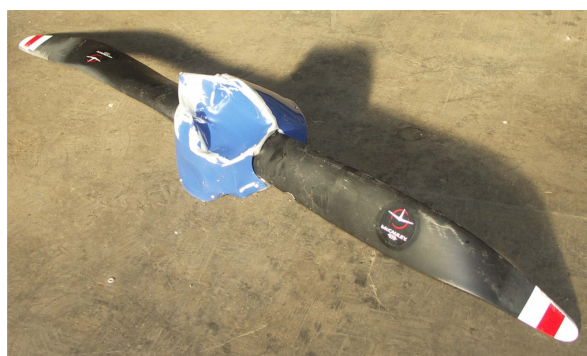
**Fot.19 i 20 – Śmigło, wraz z kołpakiem oderwane i zniszczone w wyniku wypadku.**

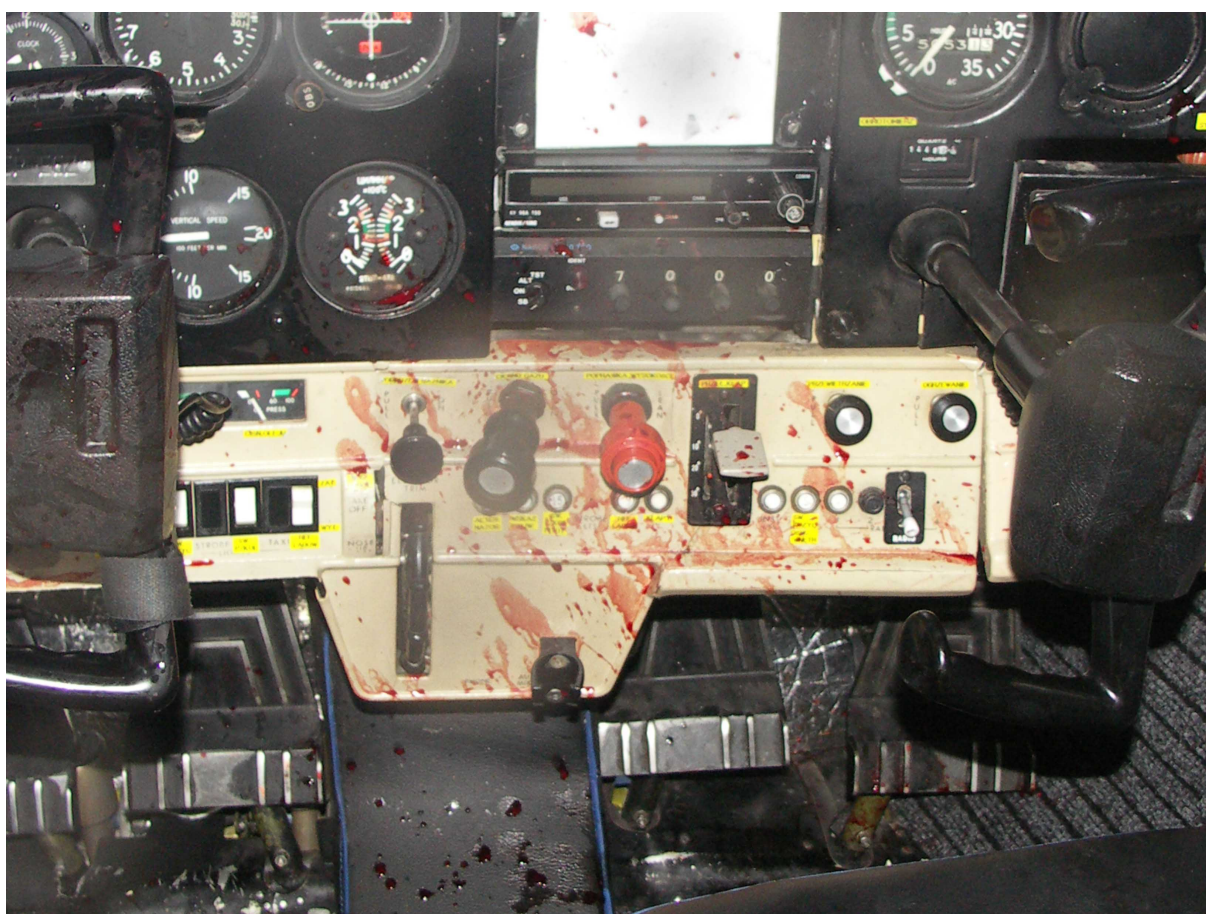
**Fot.21 – Wnętrze kabiny – tablica przyrządów; na tablicy wyraźnie widoczne skutki nie zapięcia pasów barkowych przez załogę.**
