**ALBUM ILUSTRACJI**  
**z wypadku samolotu Cessna 150; SP-CPT**  
**02 lipca 2006 r., Weremień k/Leska**

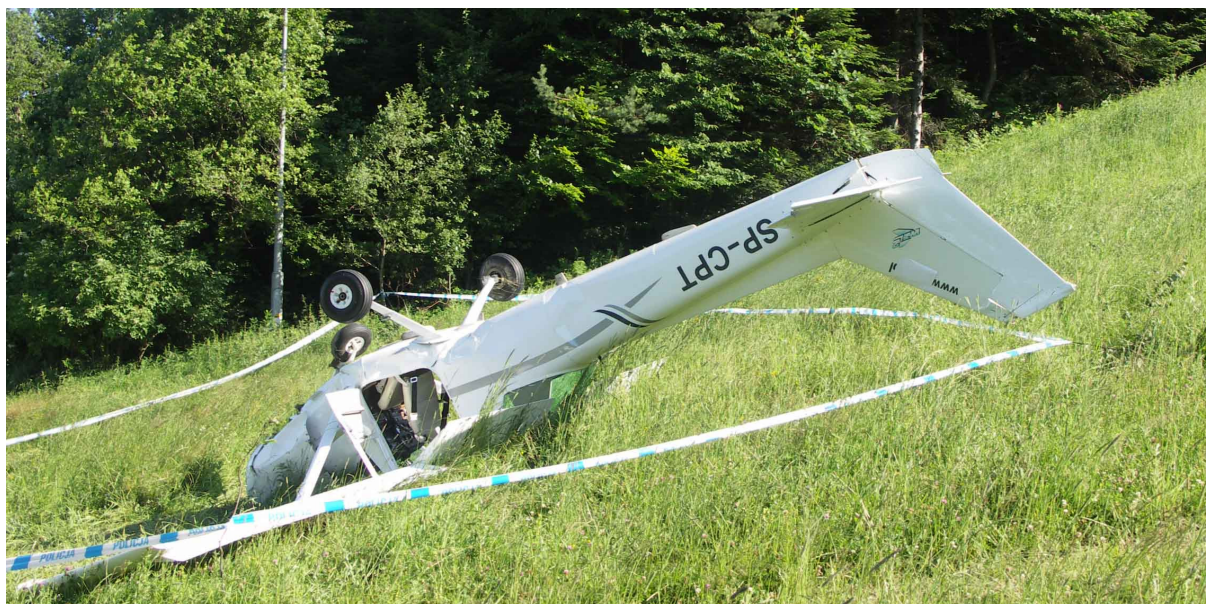
13 – Rozbity samolot, prawa strona.

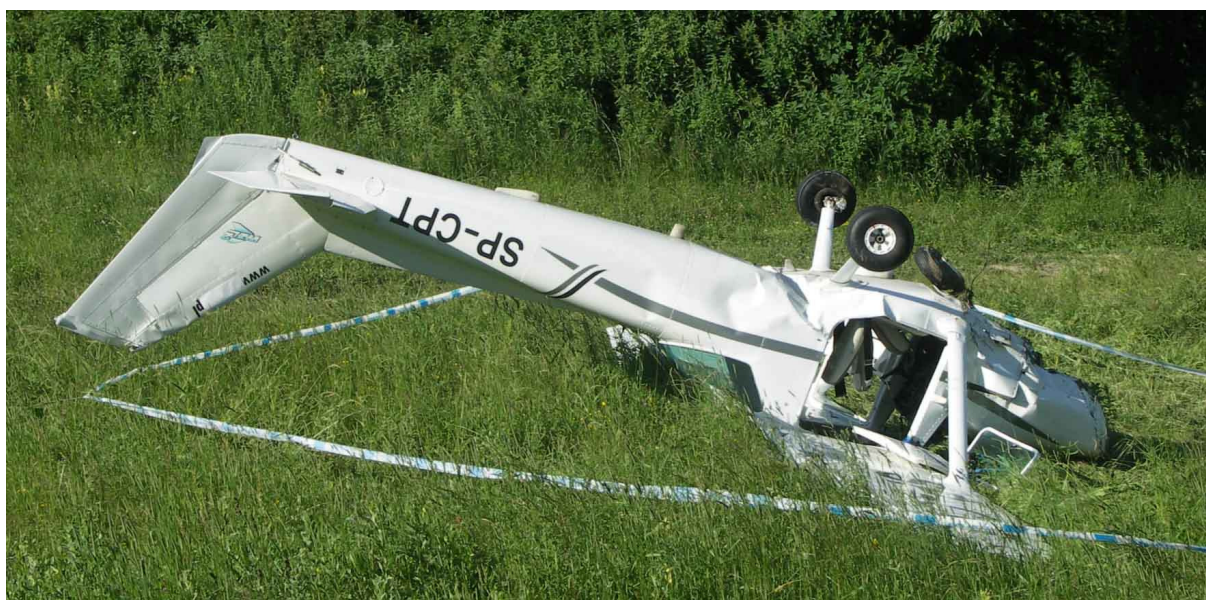
14 – Rozbity samolot, lewa strona.

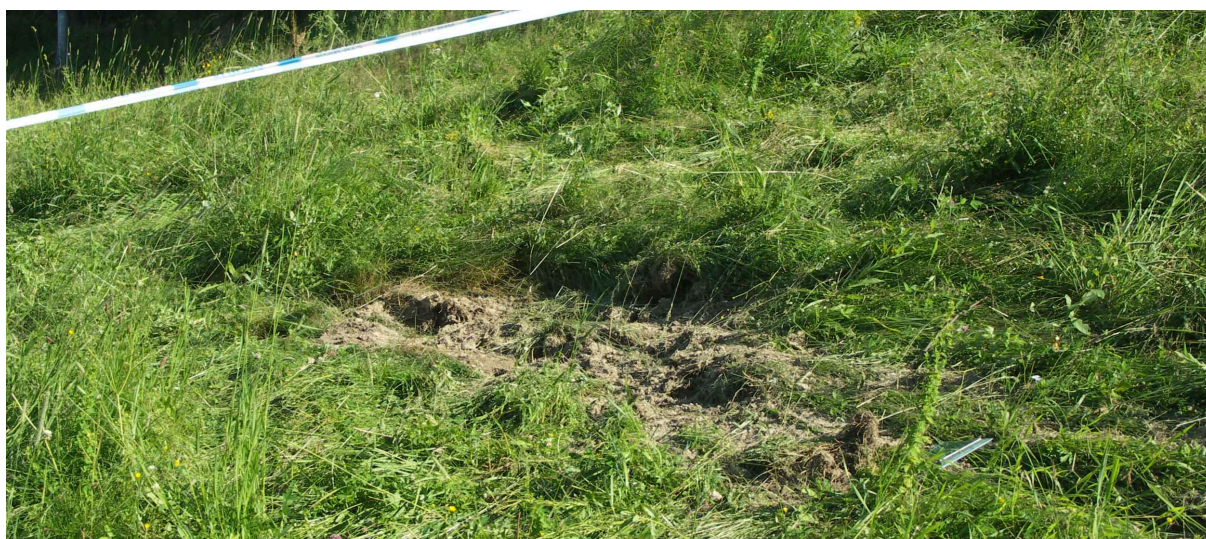
15 – Pierwszy ślad uderzenia przednim podwoziem o ziemię.

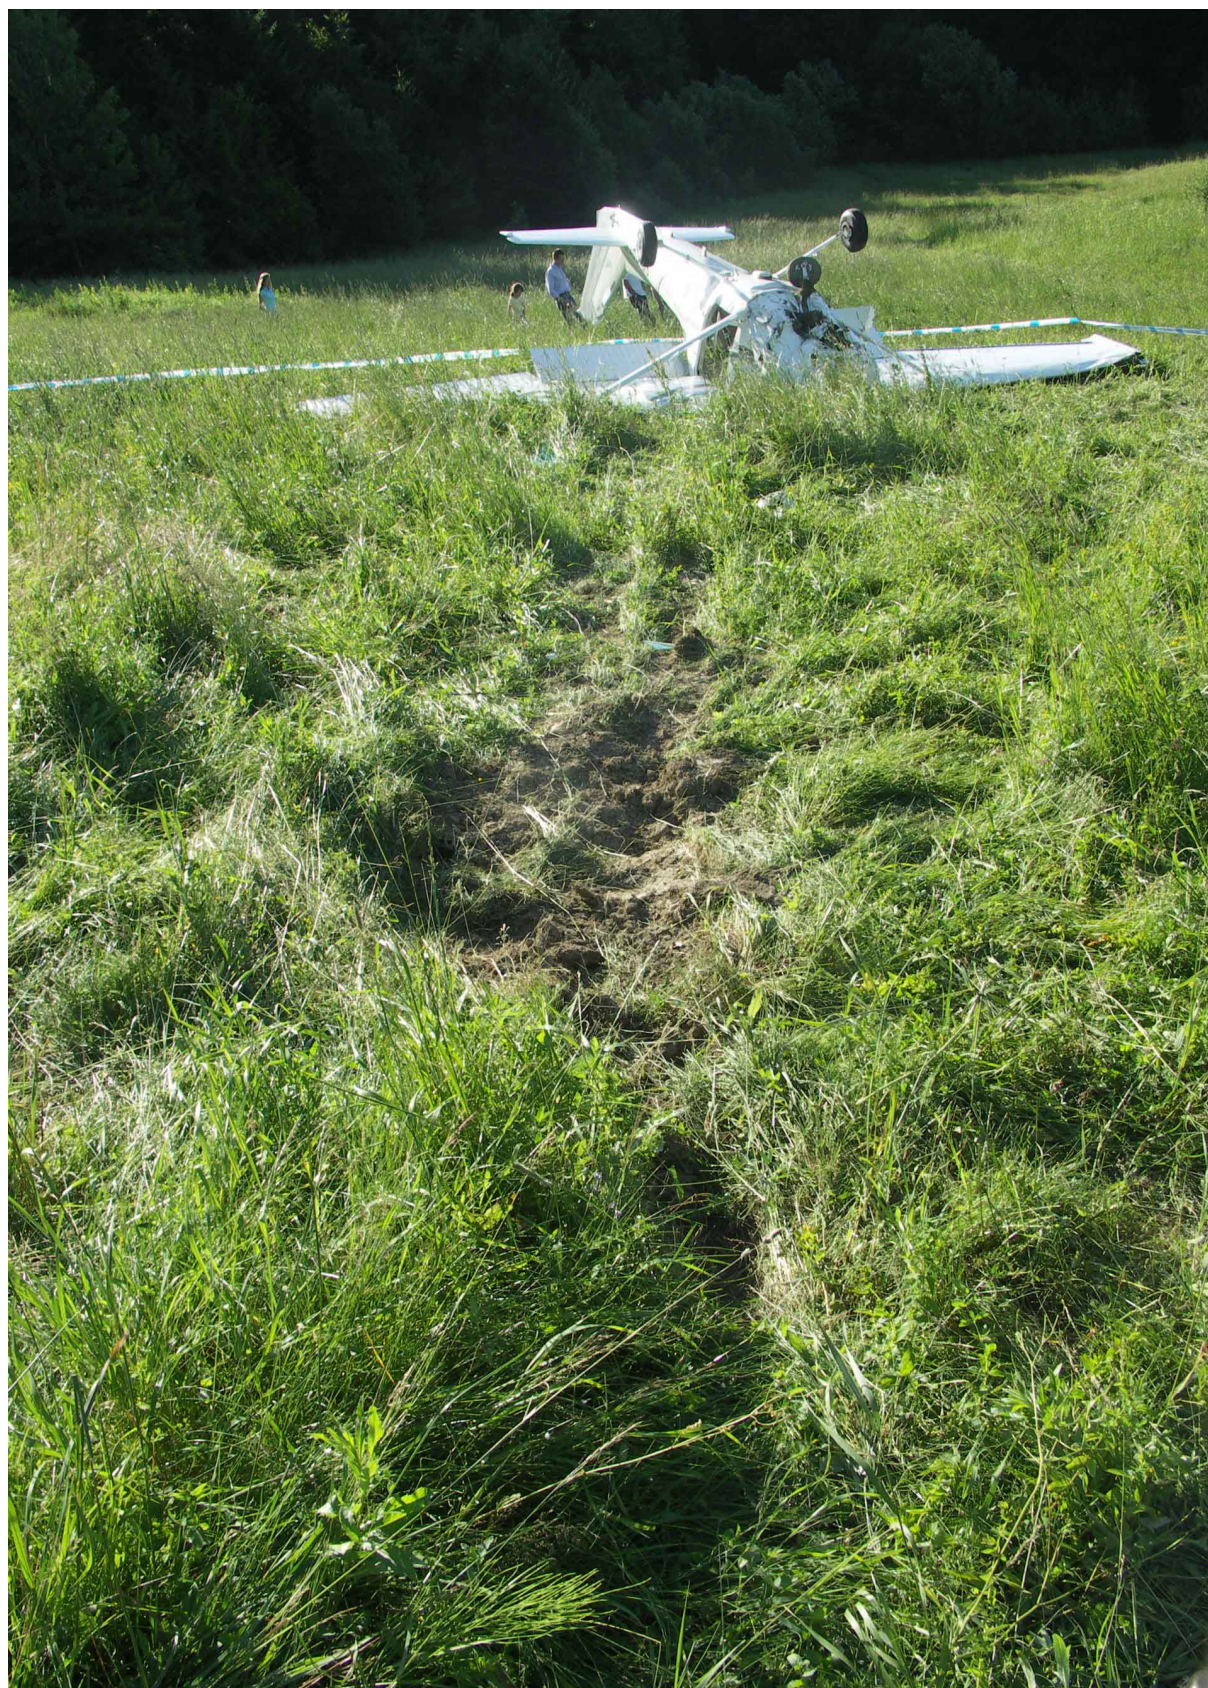
16 – Widok na rozbity samolot wzdłuż śladu pozostawionego na ziemi.

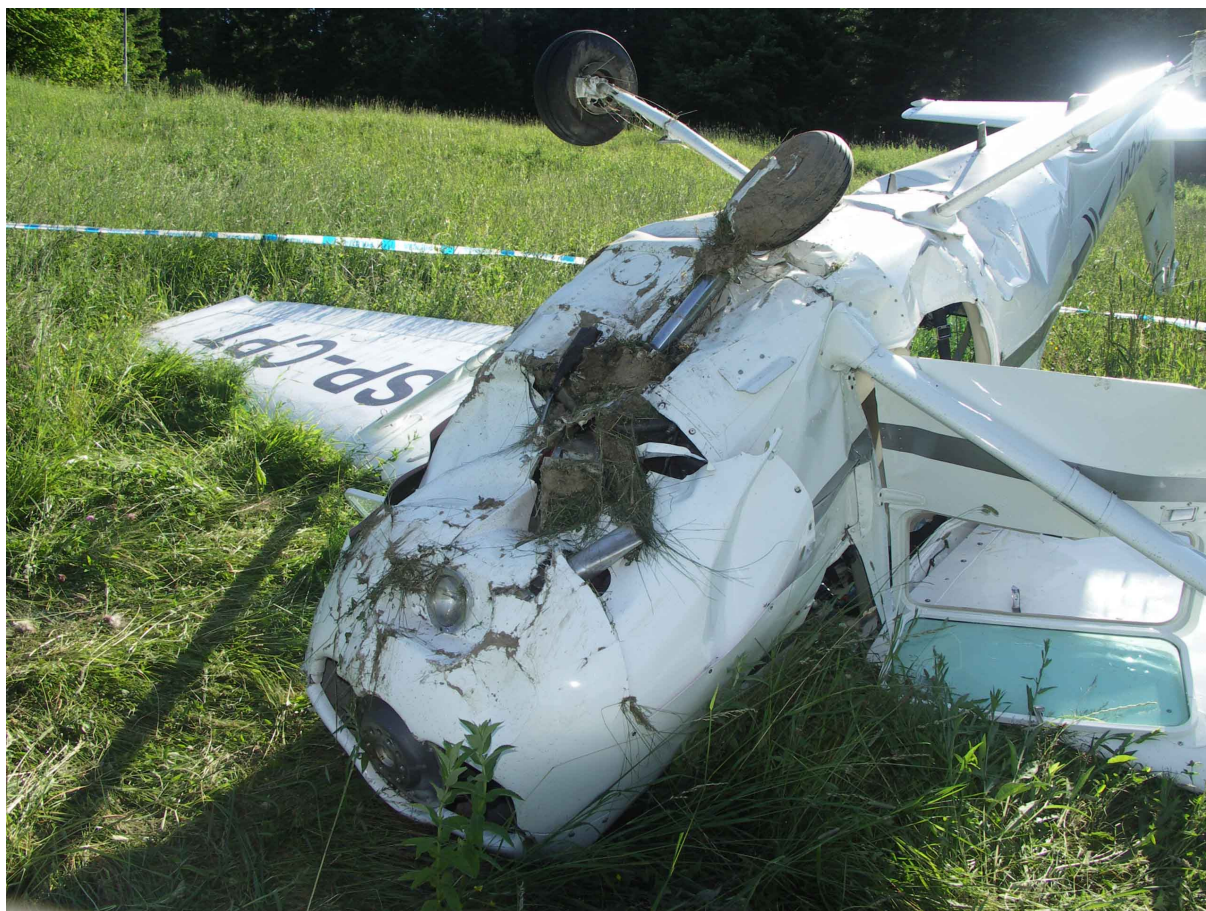
17 – Rozbity samolot – część przednia z prawej strony. Widoczne złamane podwozie przednie i uszkodzenia spodu kadłuba.

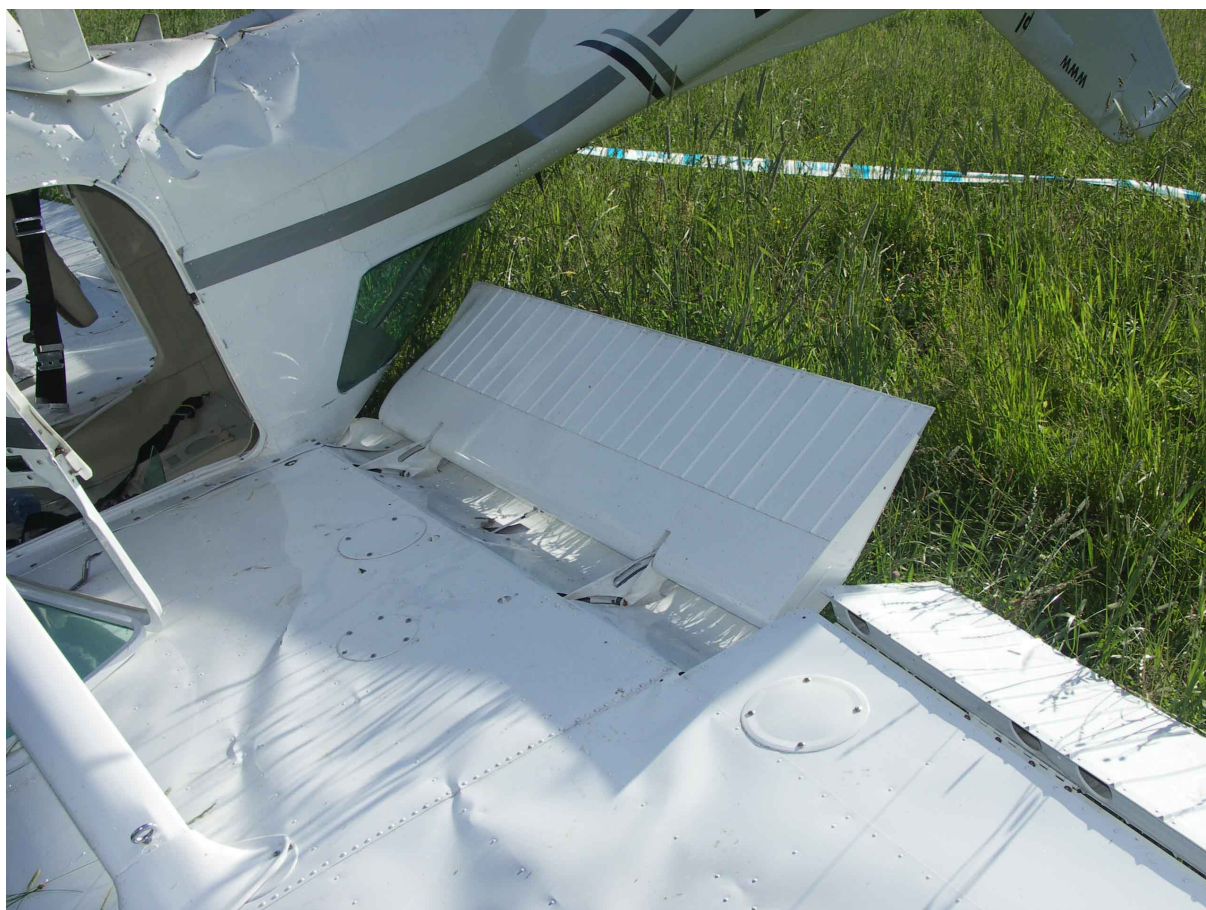
18 – Uszkodzenia kadłuba za kabiną z prawej strony i dolnej powierzchni prawego skrzydła.

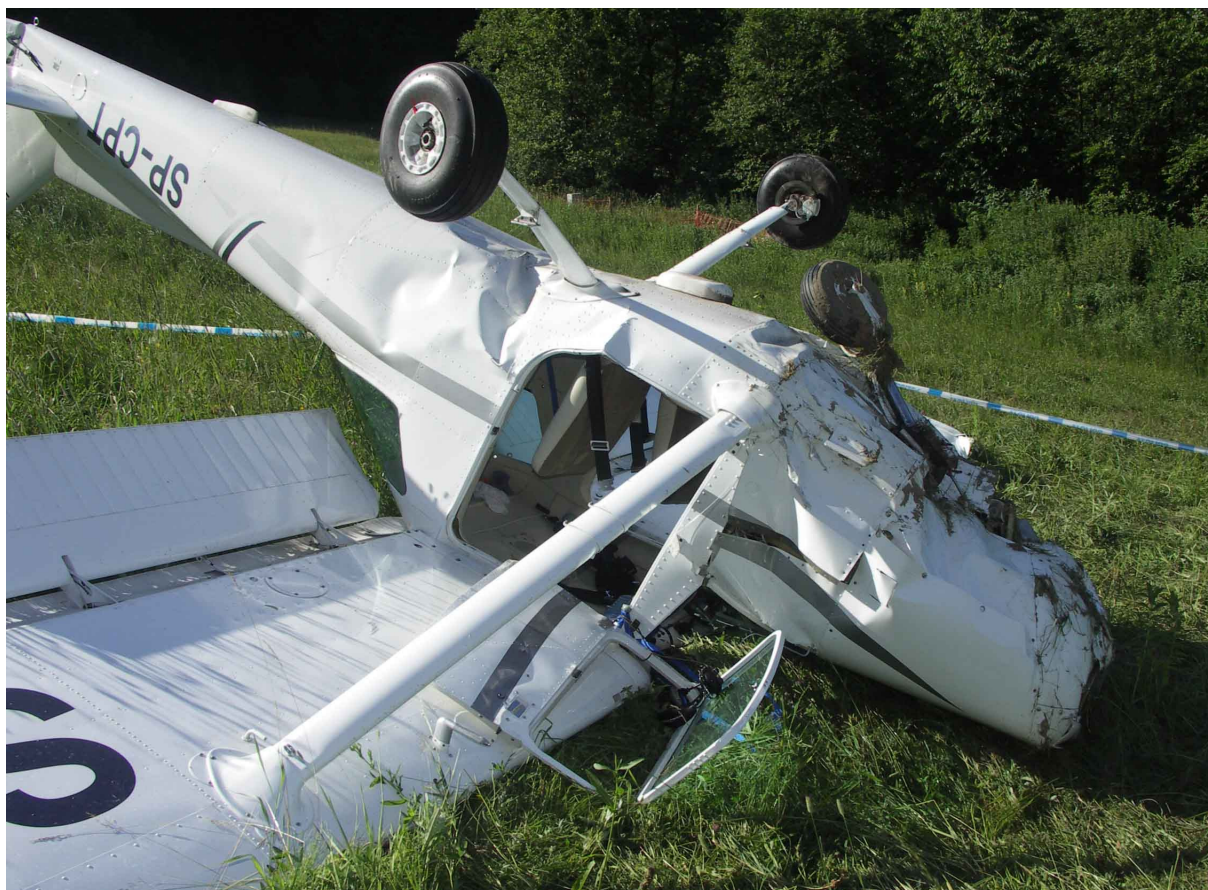
19 – Uszkodzony samolot – zbliżenie z lewej strony.

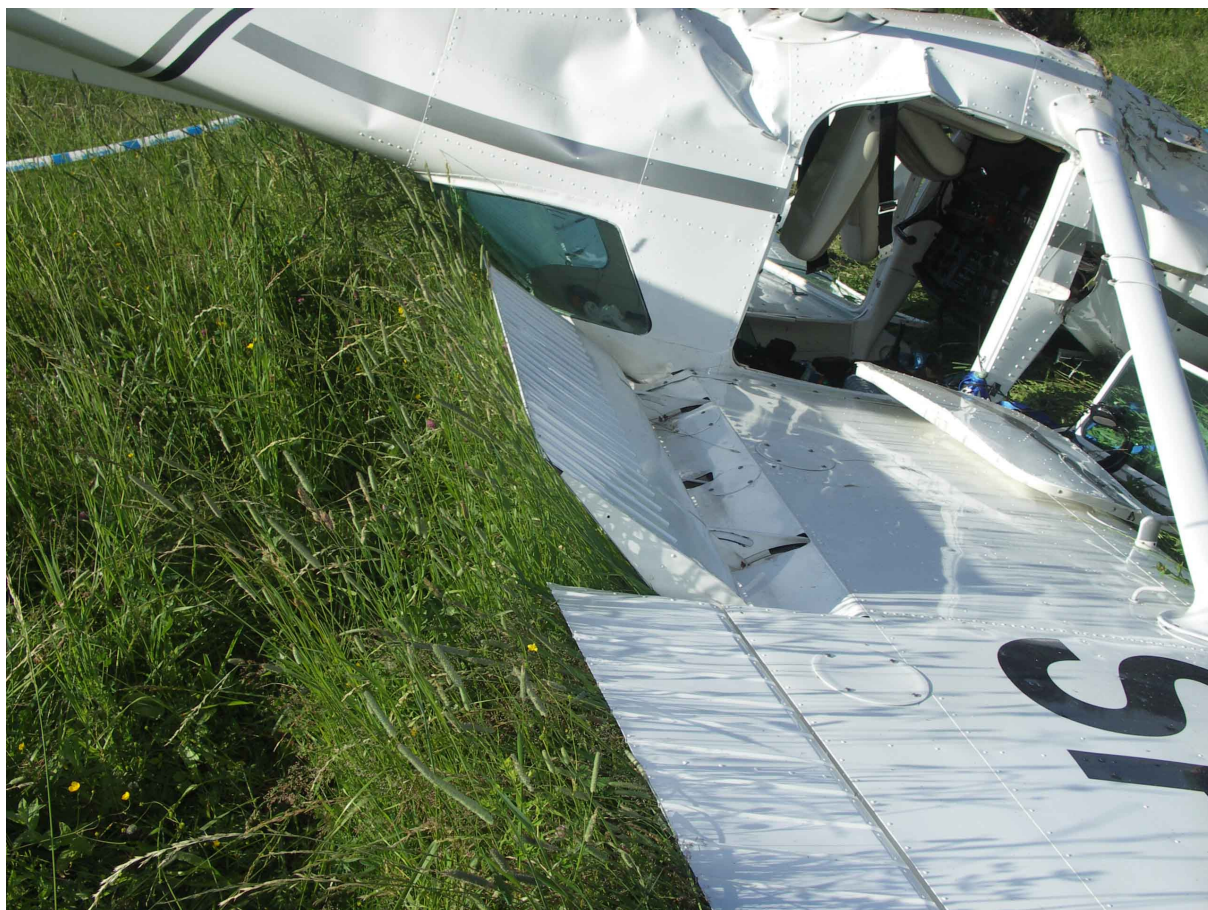
20 – Uszkodzony samolot – zbliżenie z lewej strony.

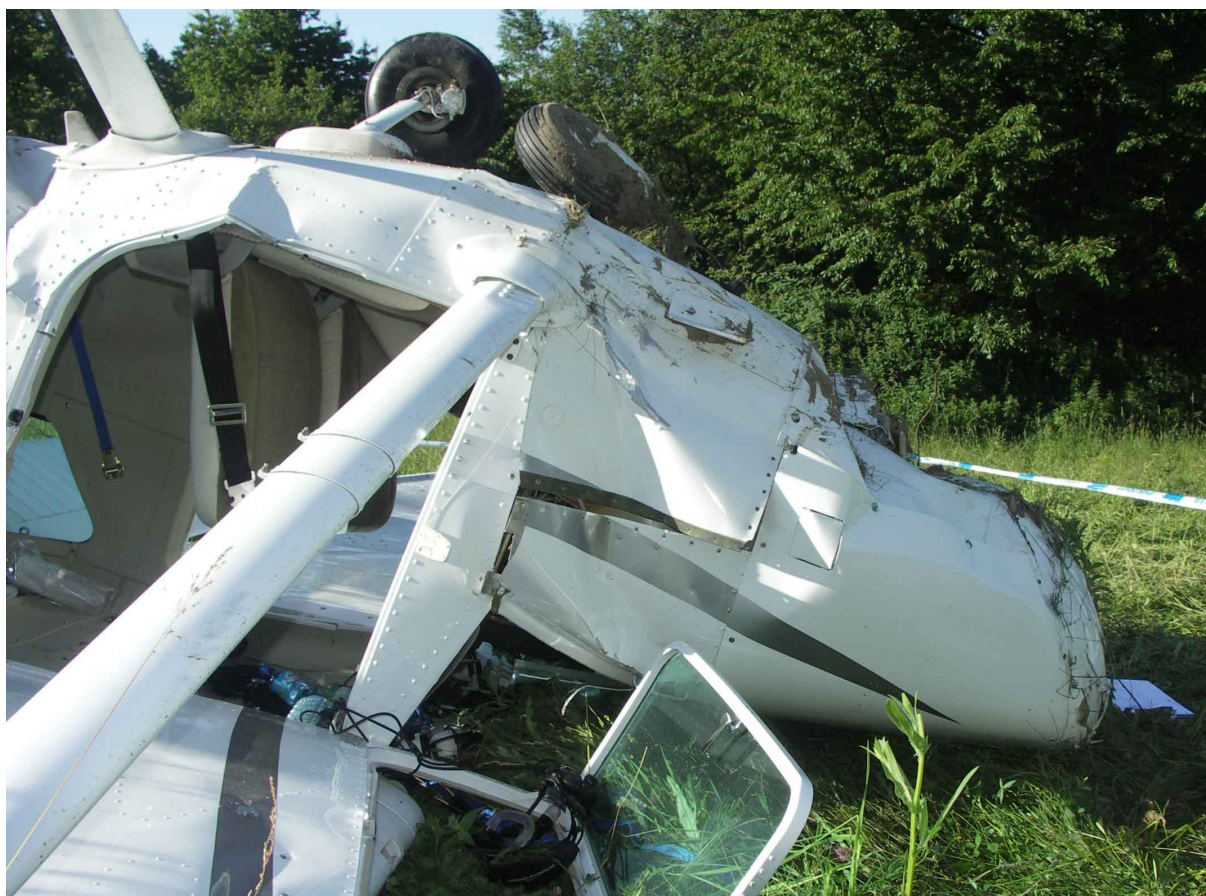
21 – Uszkodzony samolot – zbliżenie przedniej części z lewej strony.

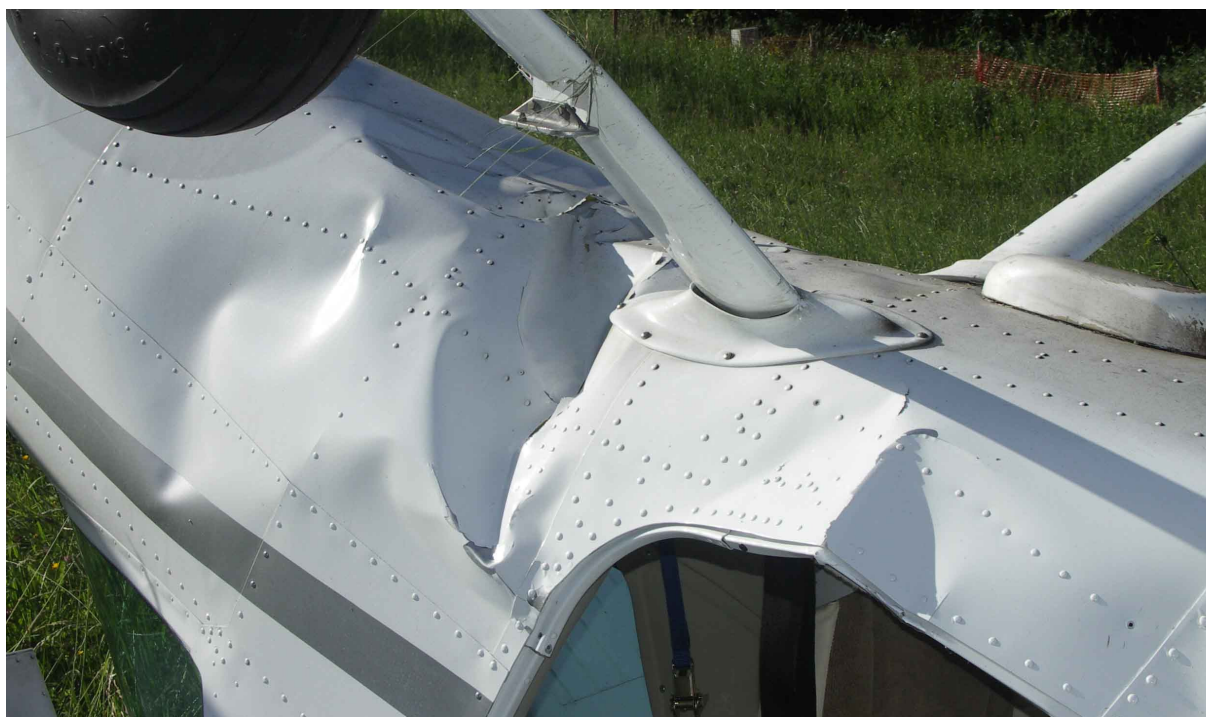
22 – Uszkodzenia spodu kadłuba za kabiną, widok z lewej strony.

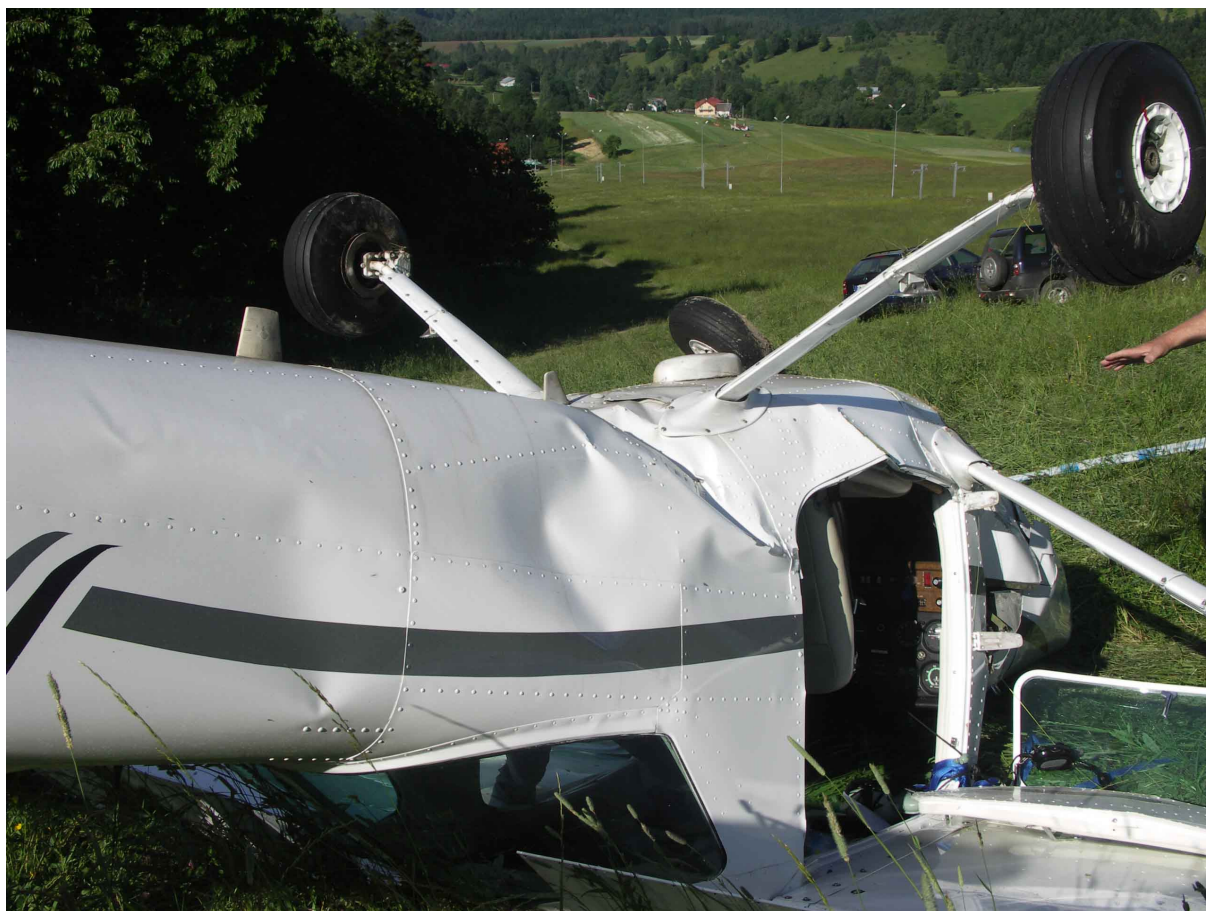
23 – Uszkodzenia kadłuba – widok  $\frac{3}{4}$  od tyłu z lewej strony.

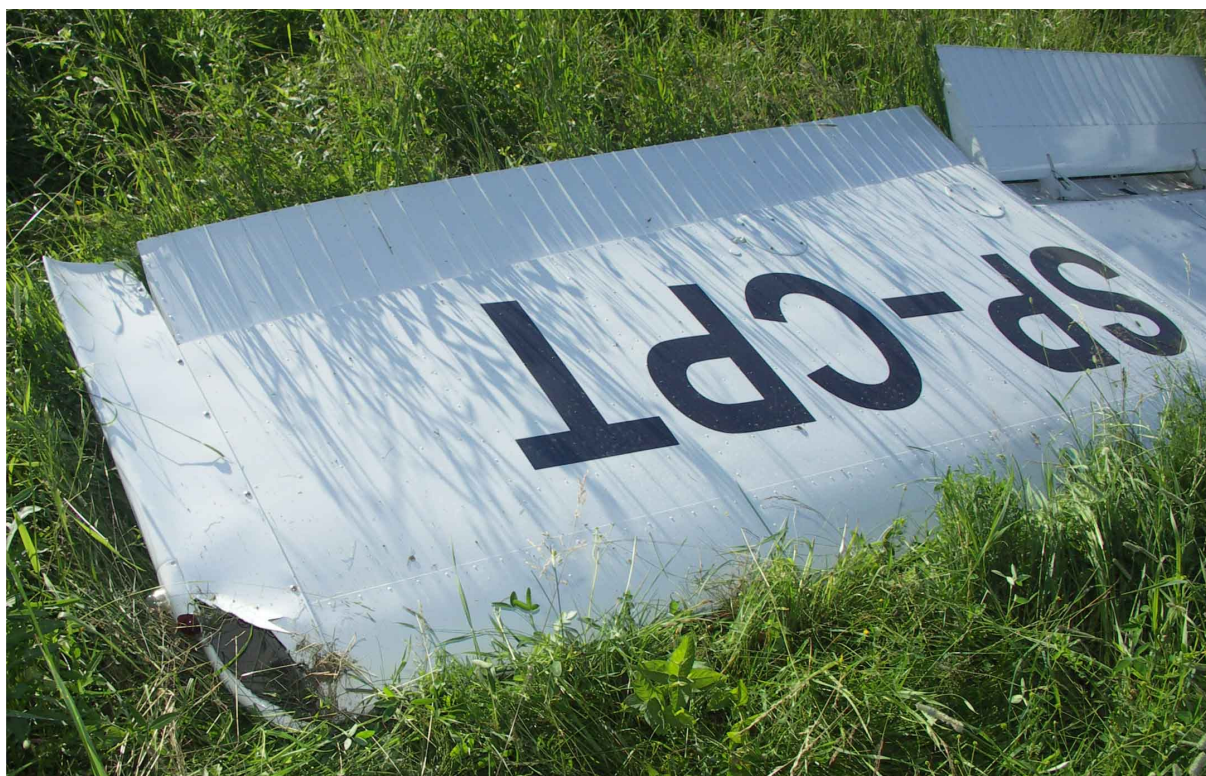
24 – Uszkodzenia końcówki lewego skrzydła.

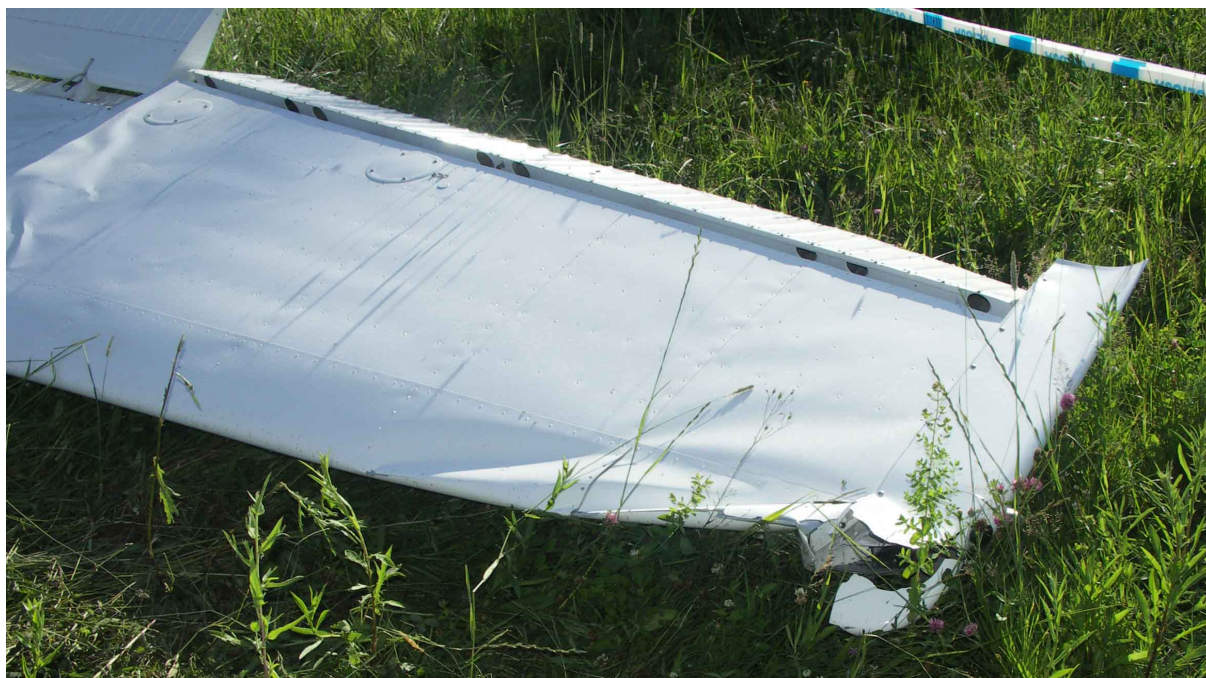
25 – Uszkodzenia końcówki prawego skrzydła.

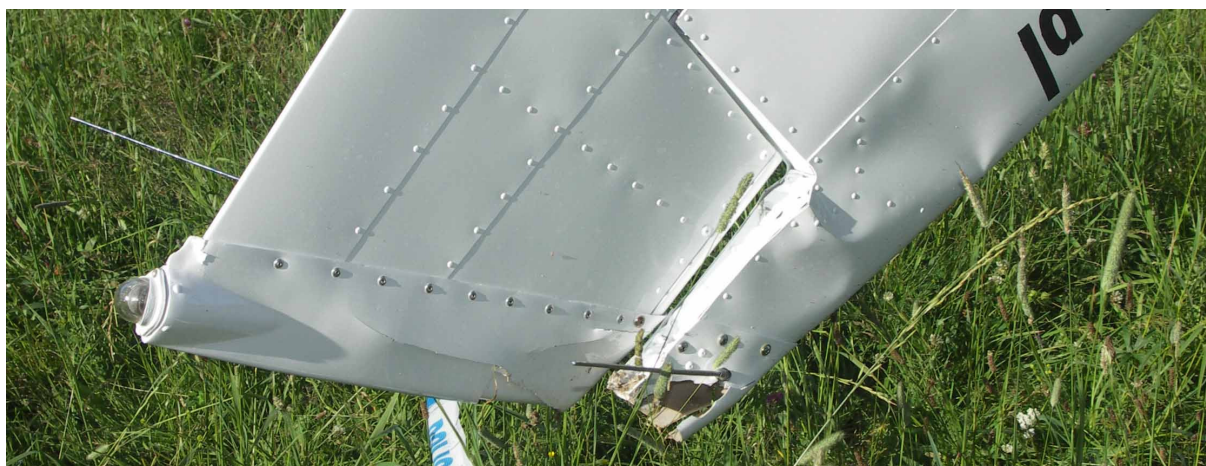
27 – Uszkodzona końcówka steru kierunku i statecznika pionowego.

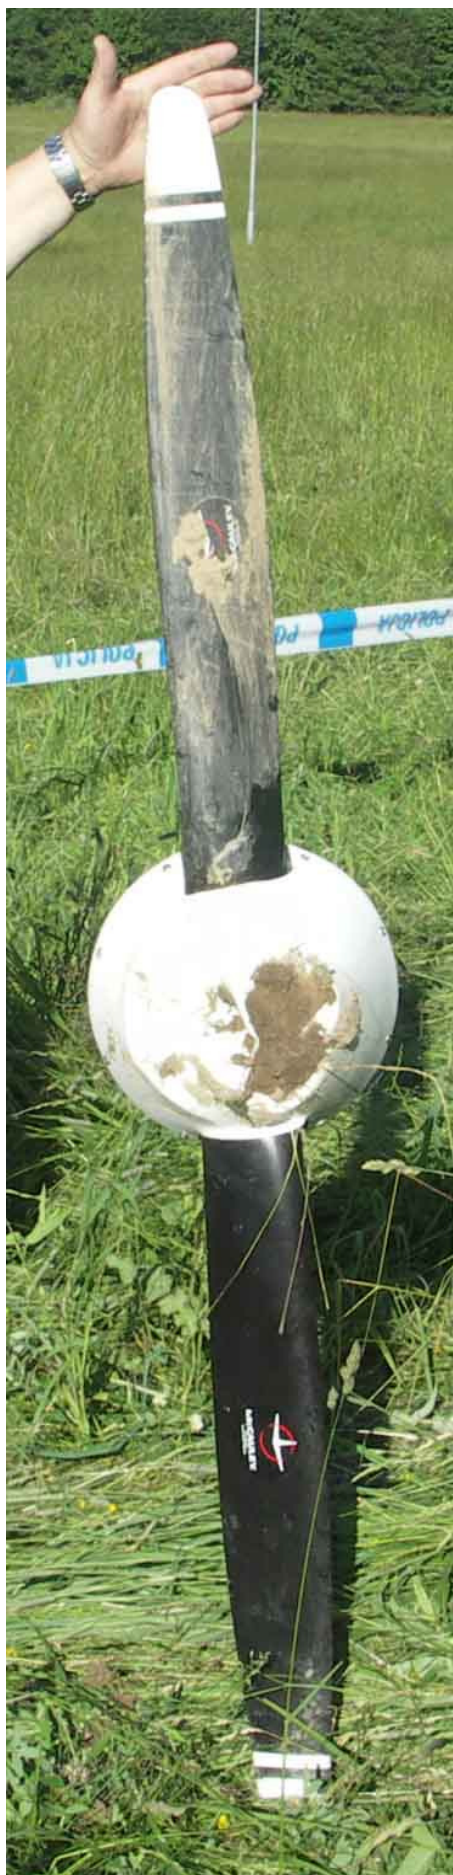
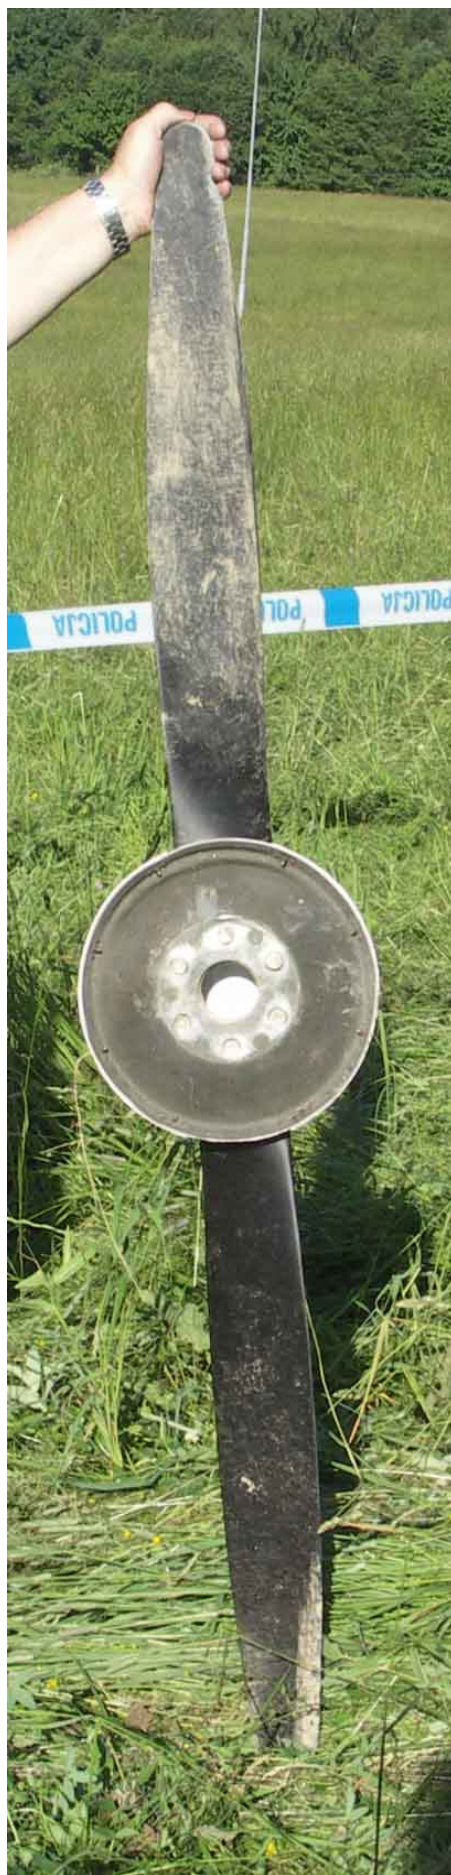
28 i 29 – Śmigło z kołpakiem oderwane od kołnierza wału silnika, widok od przodu (po lewej) i od tyłu (po prawej).

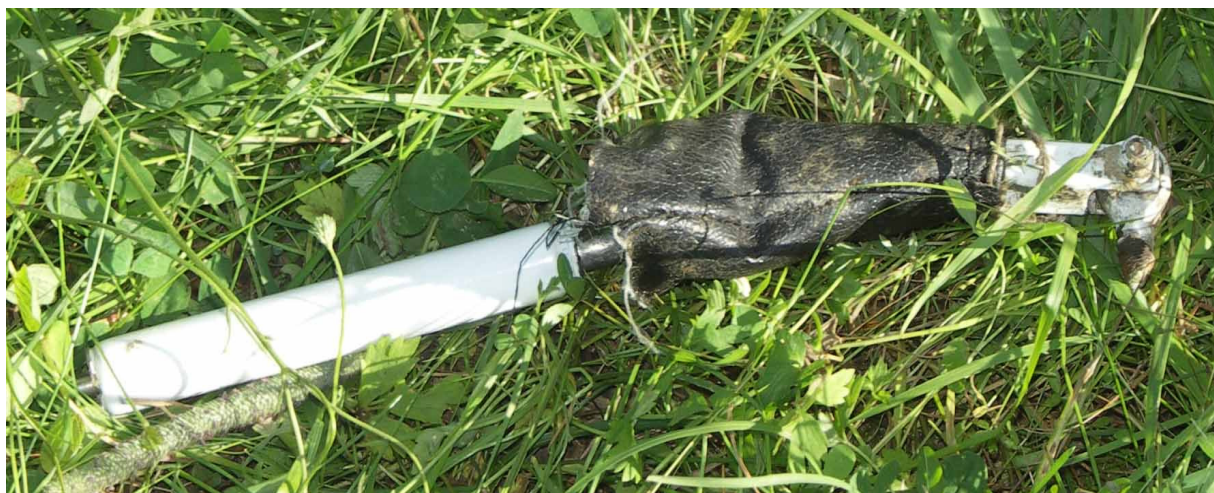
30 – Element sterowania podwoziem przednim, oderwany od samolotu.

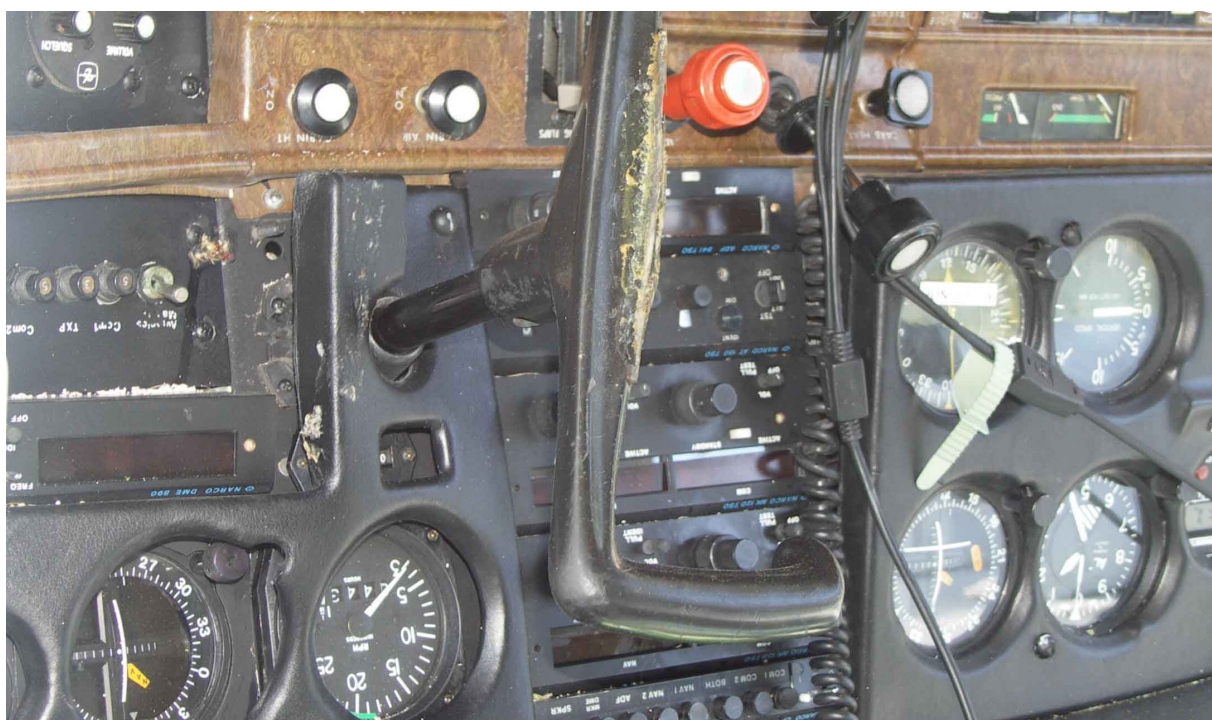
32 – Tablica przyrządów – widoczny uszkodzony prawy wolant i jeden z suwaków sterowania silnikiem.

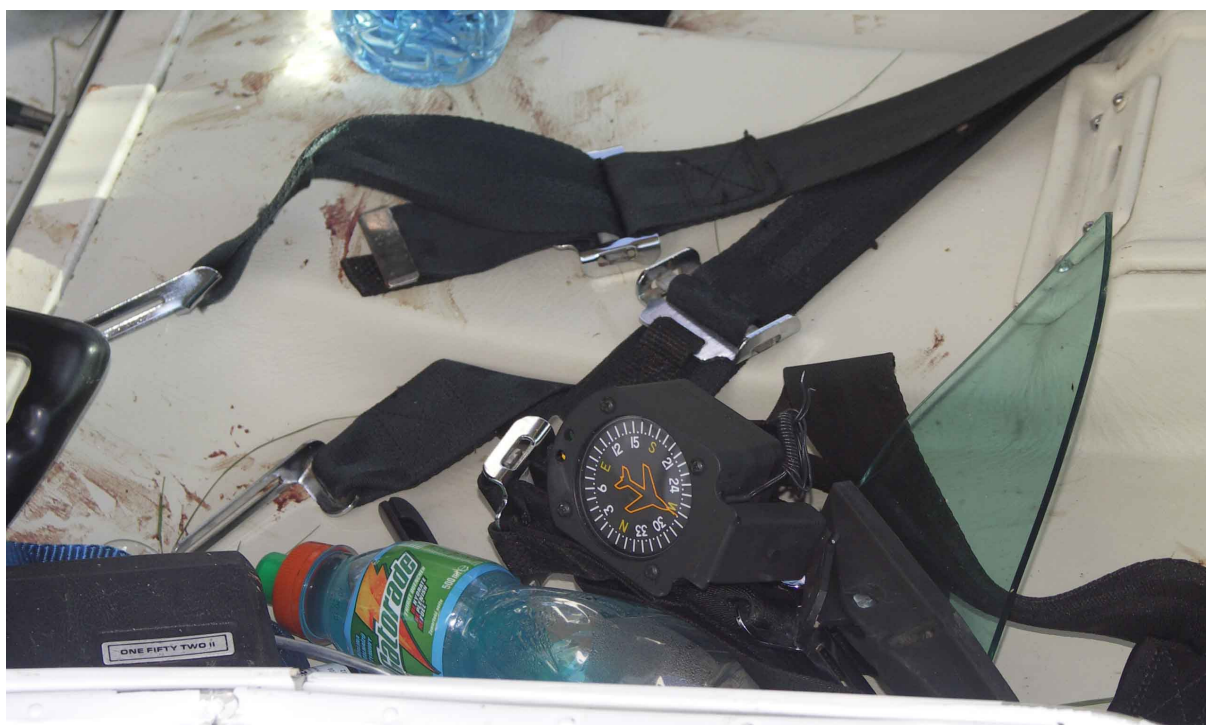
34 – Pasy bezpieczeństwa i oderwana od tablicy busola magnetyczna.

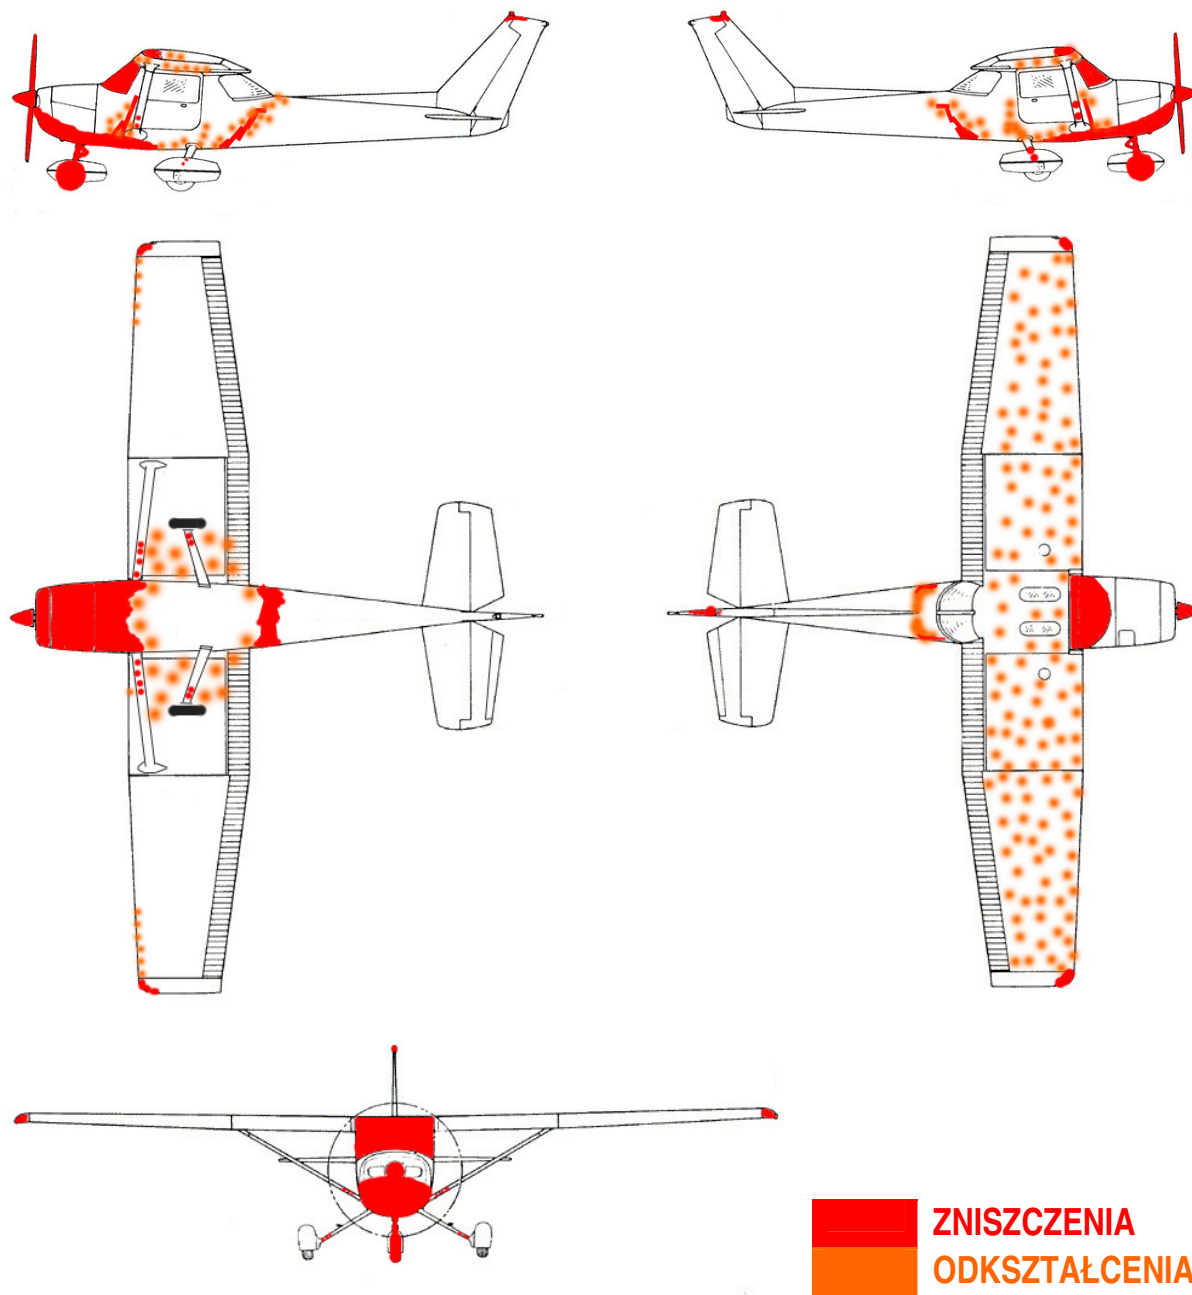
35 - Uszkodzenia naniesione schematycznie na sylwetkę samolotu.
