**ALBUM ILUSTRACJI**  
**z wypadku szybowca SZD-48 Jantar Standard 2; SP-3150**  
**22 lipca 2006 r., lotnisko Leszno [EPLS]**

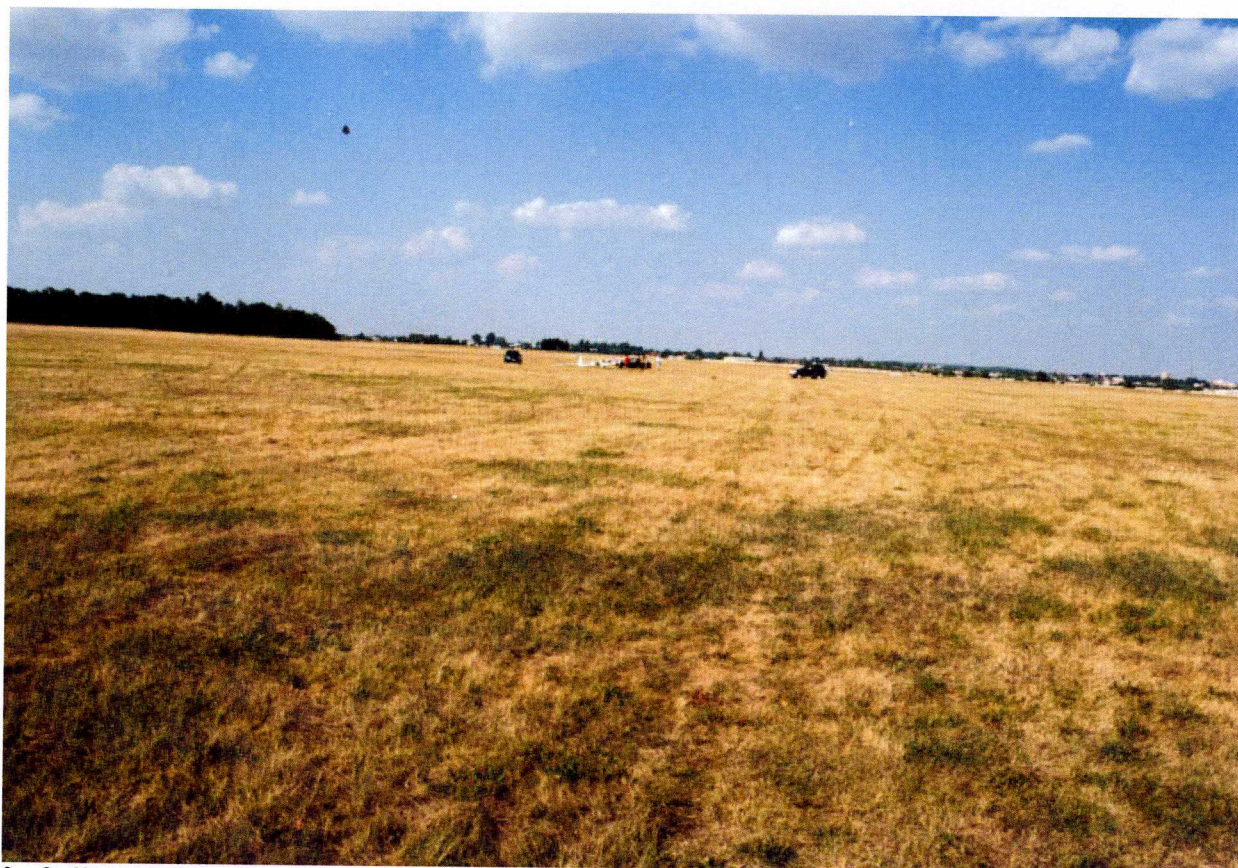
3 – Ogólny widok rozbitego szybowca.

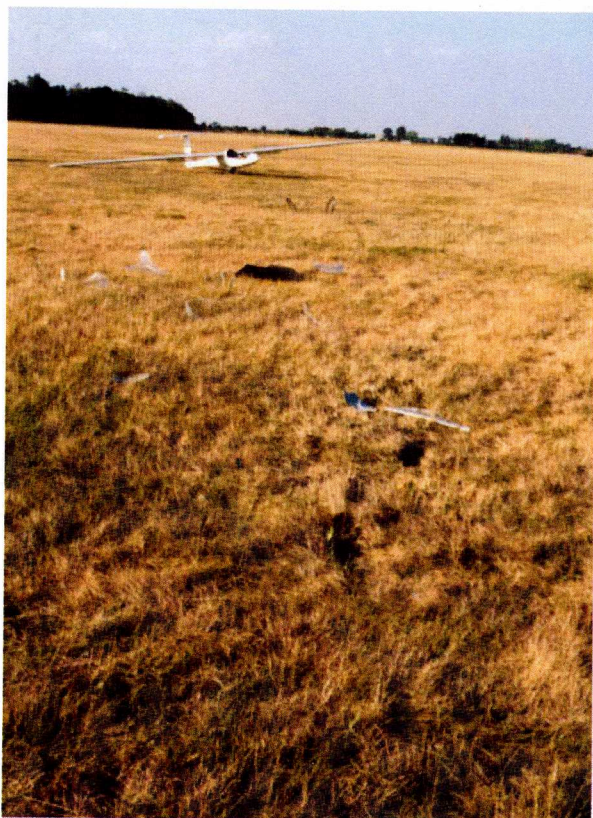
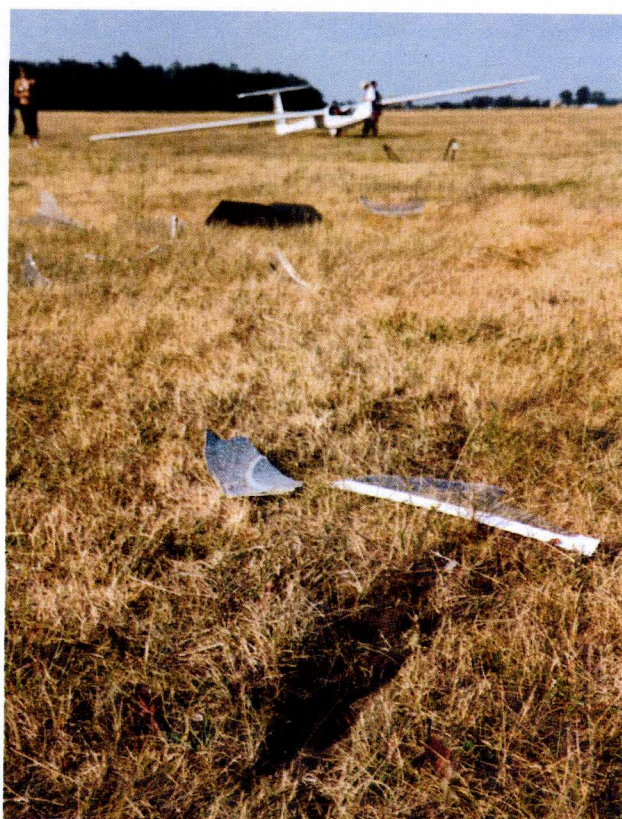
4 i 5 – Ślady przyziemienia i szlak szczątków rozbitego szybowca, na pierwszym planie ślad odbicia kadłuba, fragment oszklenia i odłamek skorupy kadłuba.

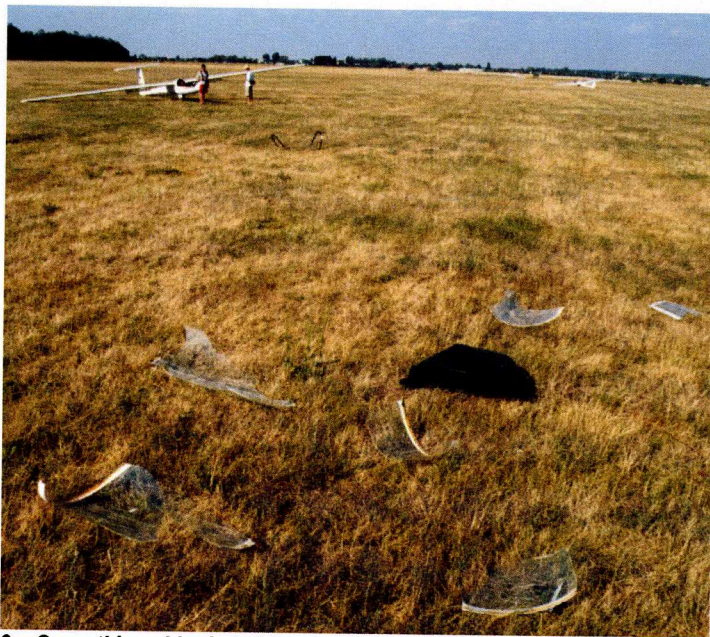
6 – Szczątki oszklenia kabiny i osłona tablicy przyrządów.

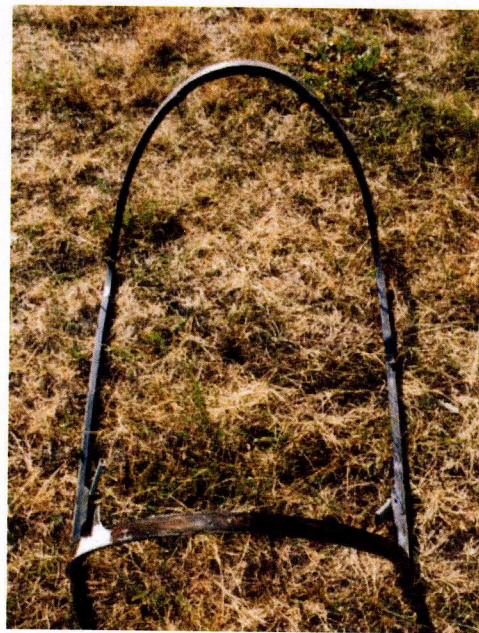
7 – Rama oszklenia kabiny.

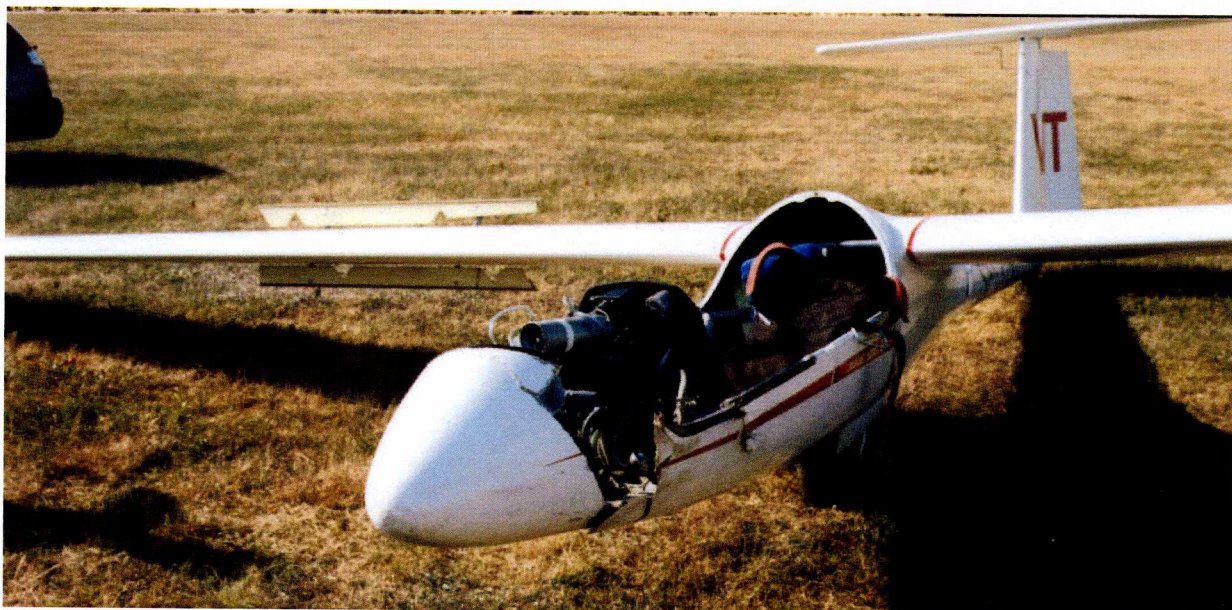
10 – Ogólny widok rozbitego szybowca w zbliżeniu.

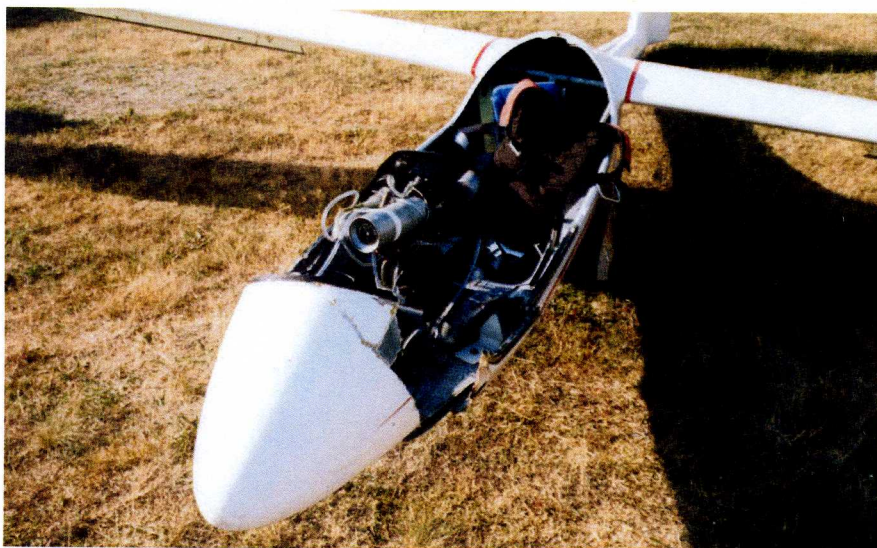
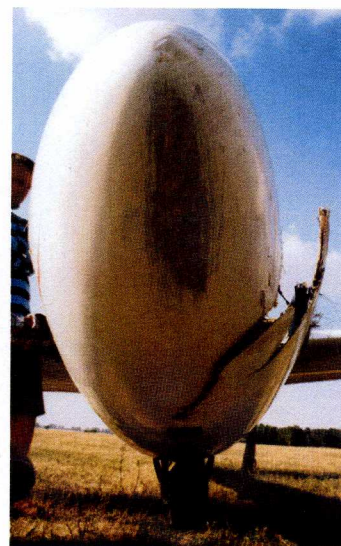
11 i 12 – Zniszczona struktura przedniej części kadłuba i ślad przyziemienia na jej skorupie.

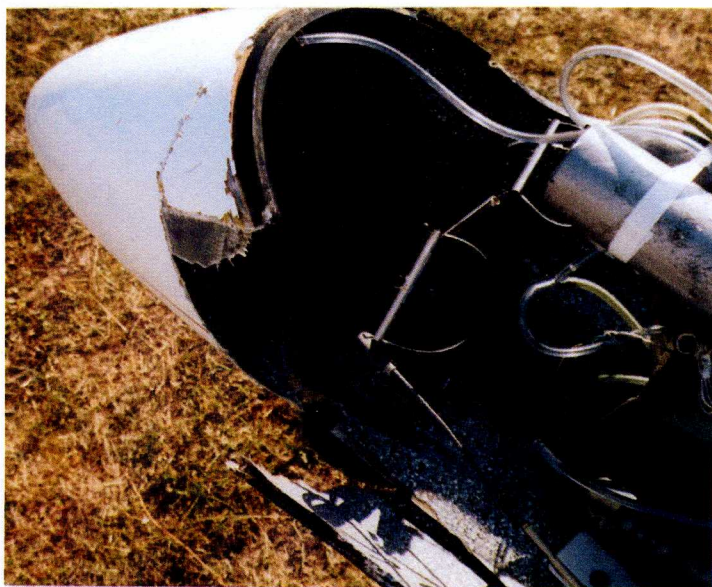
13 – Wnętrze zniszczonej kabinowej części kadłuba.

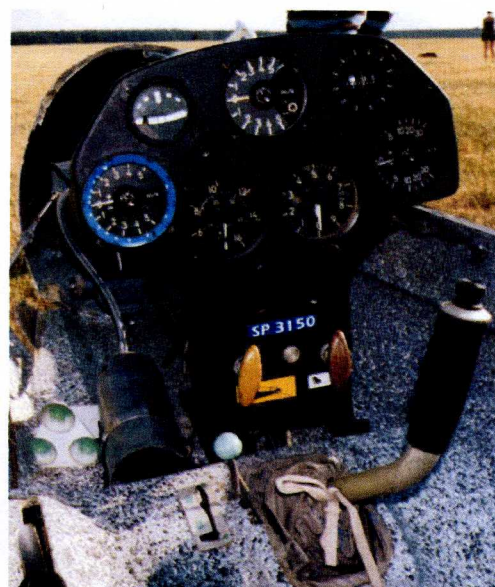
14 – Tablica przyrządów i drążek sterowy.

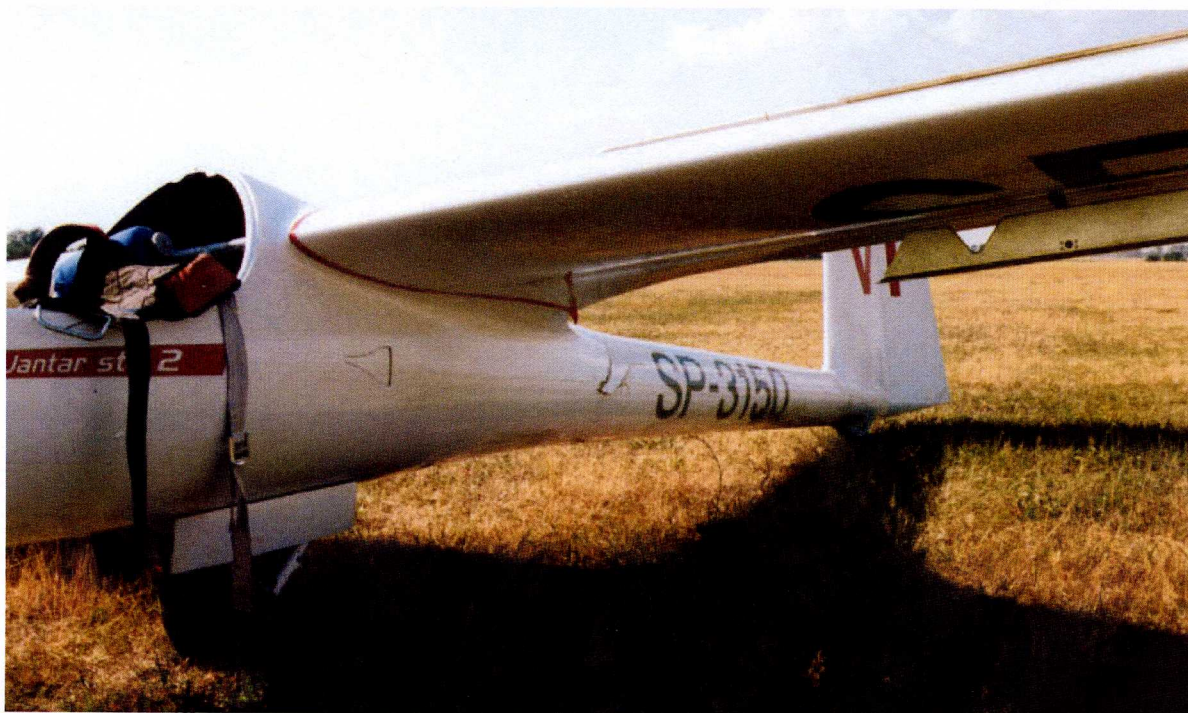
15 – Ogólny widok kadłuba z lewej strony, widoczne pęknięcie skorupy za skrzydłem.

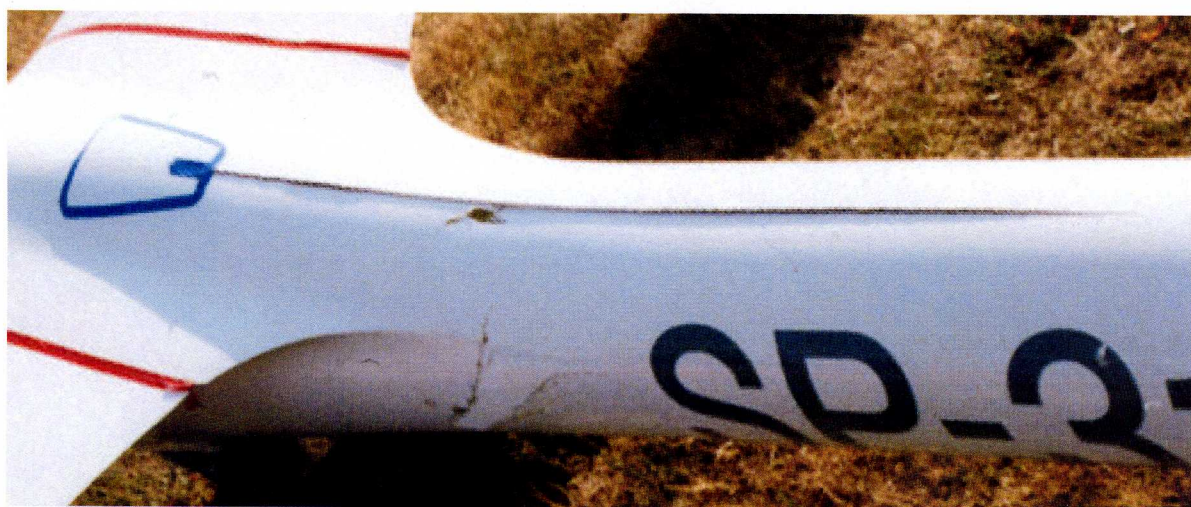
16 – Rozklejenie belki kadłuba na grzbiecie i pęknięcie lewej skorupy kadłuba za skrzydłem.

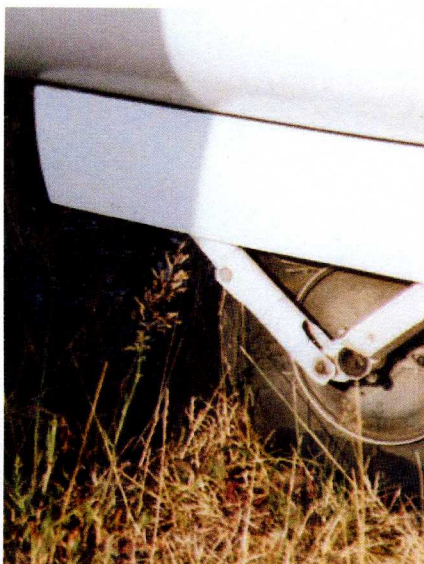
17 – Podwozie z prawej strony.

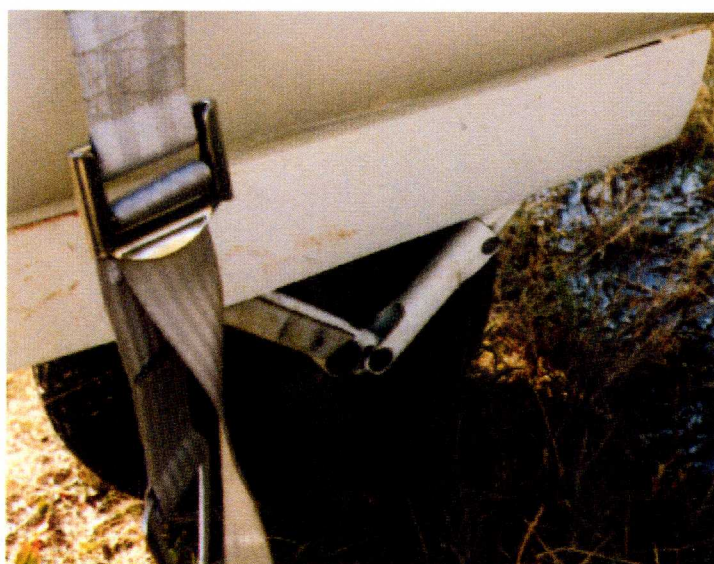
18 – Podwozie z lewej strony.

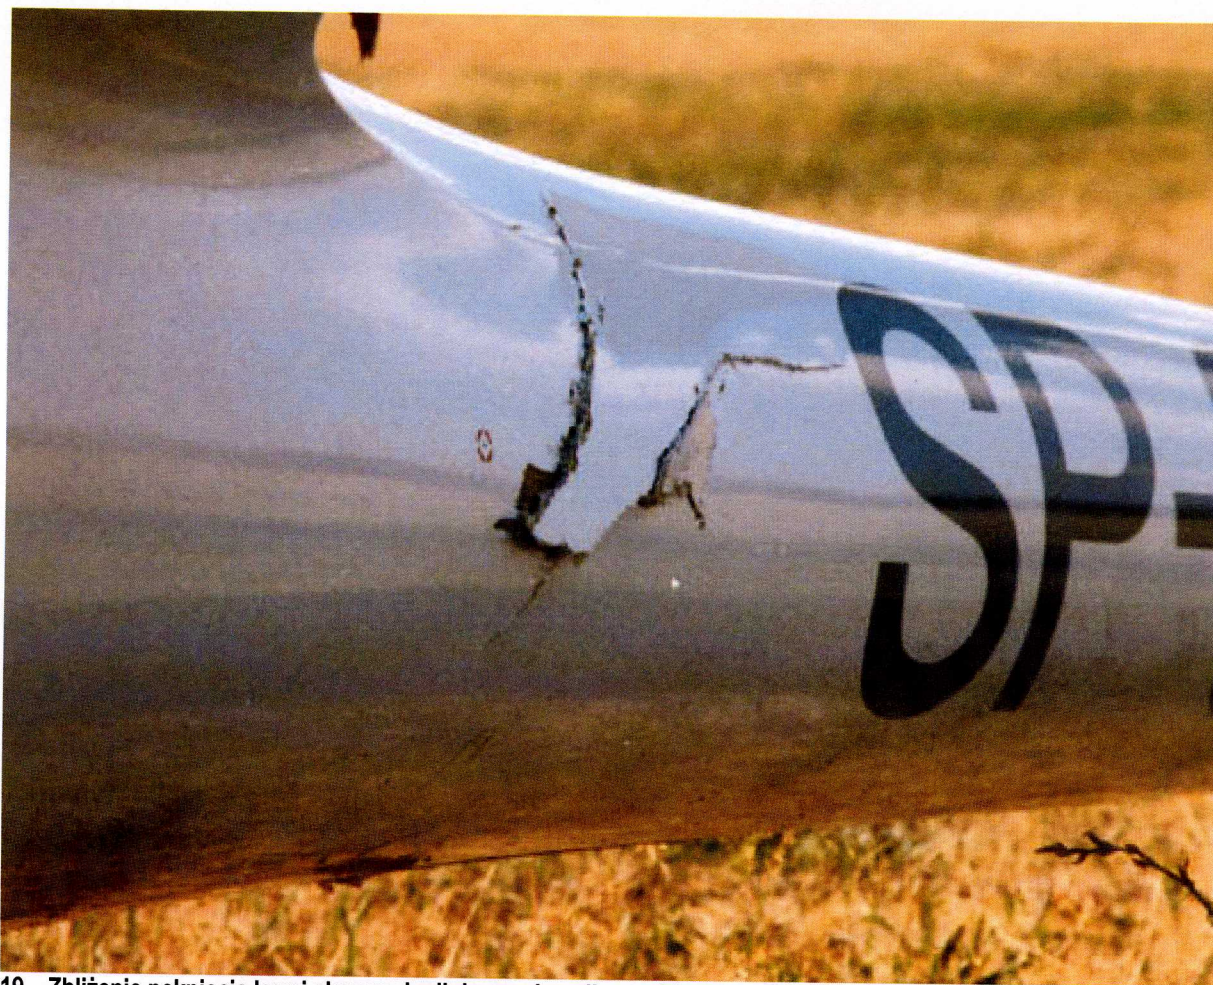
19 – Zbliżenie pęknięcia lewej skorupy kadłuba za skrzydłem, widoczne uszkodzenia na spodzie belki kadłubowej.

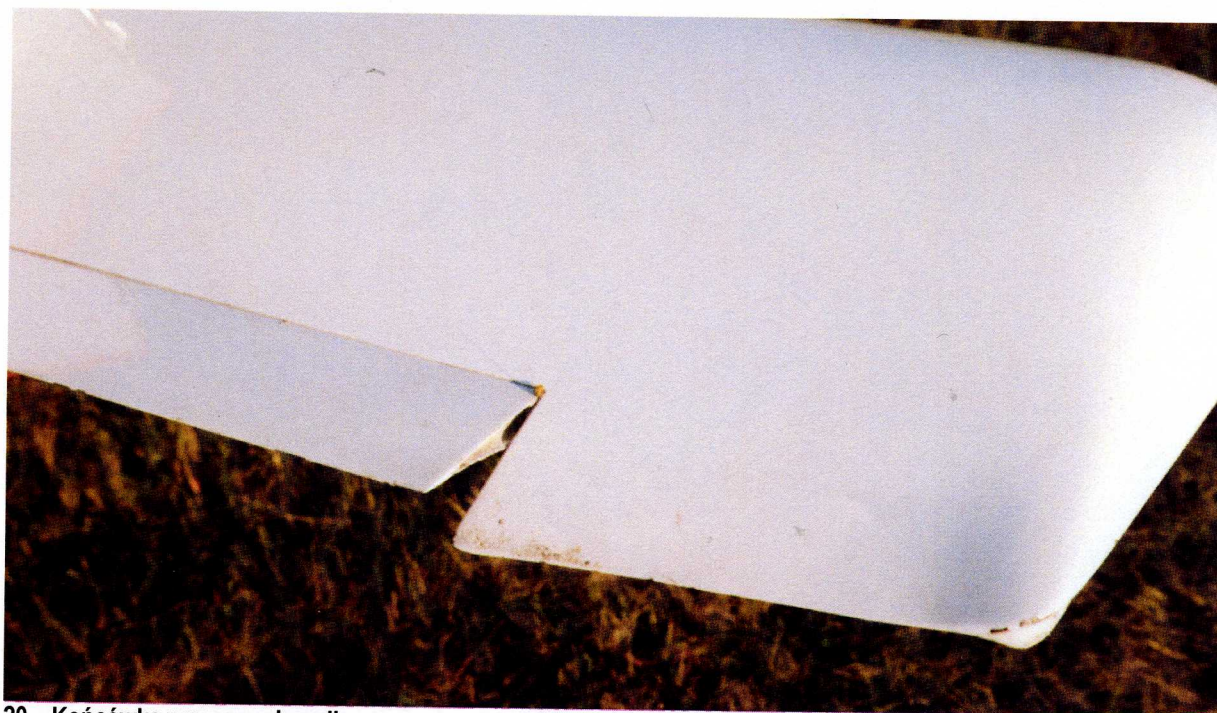
20 – Końcówka prawego skrzydła.

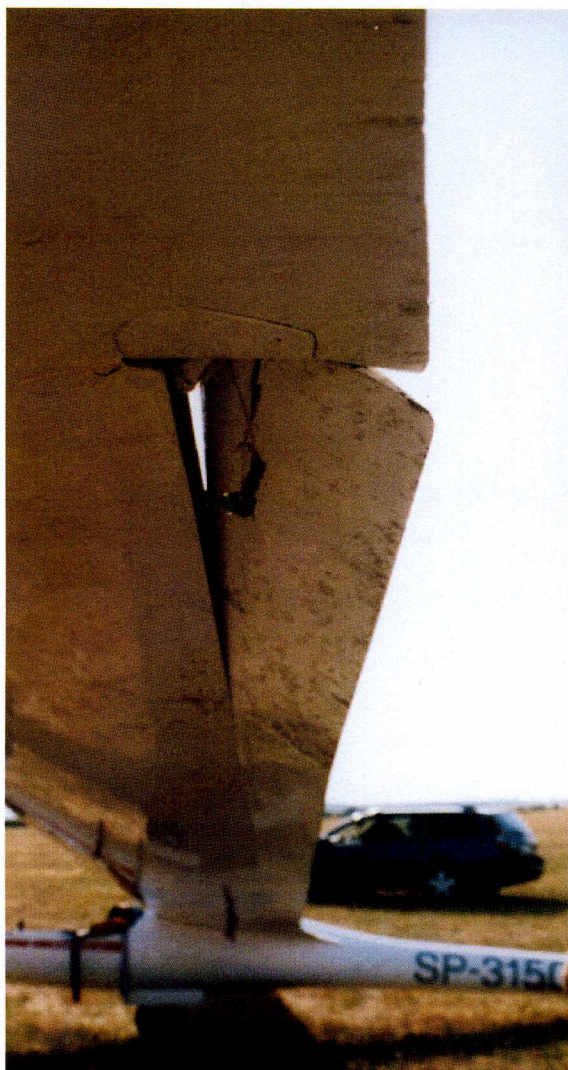
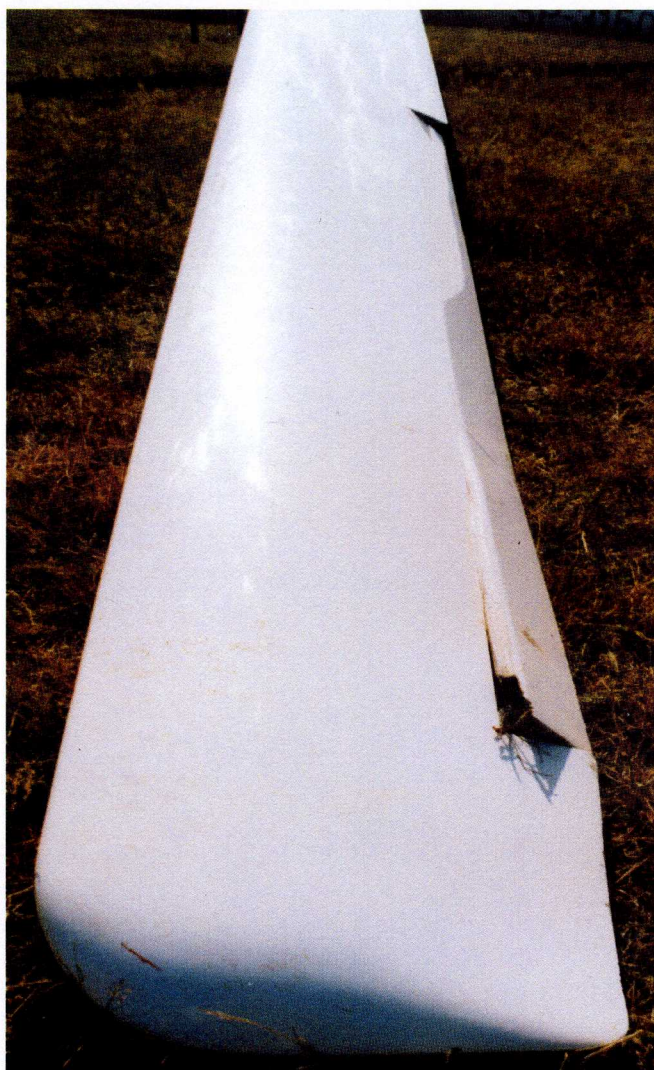
21 i 22 – Końcówka lewego skrzydła z dołu i z góry, widoczne uszkodzenia dolnego pokrycia i złamanie lotki.

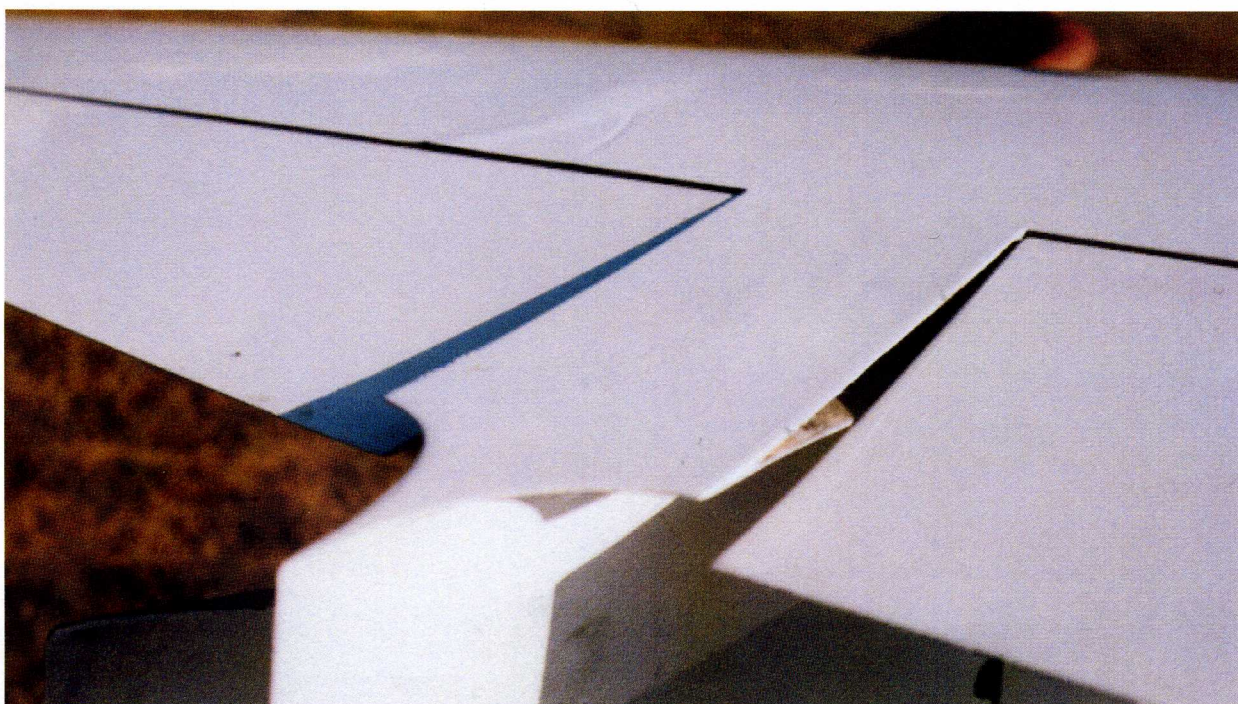
23 – Widok z tyłu z góry i z lewej strony na usterzenie – widoczne odkształcenia pokrycia statecznika poziomego.

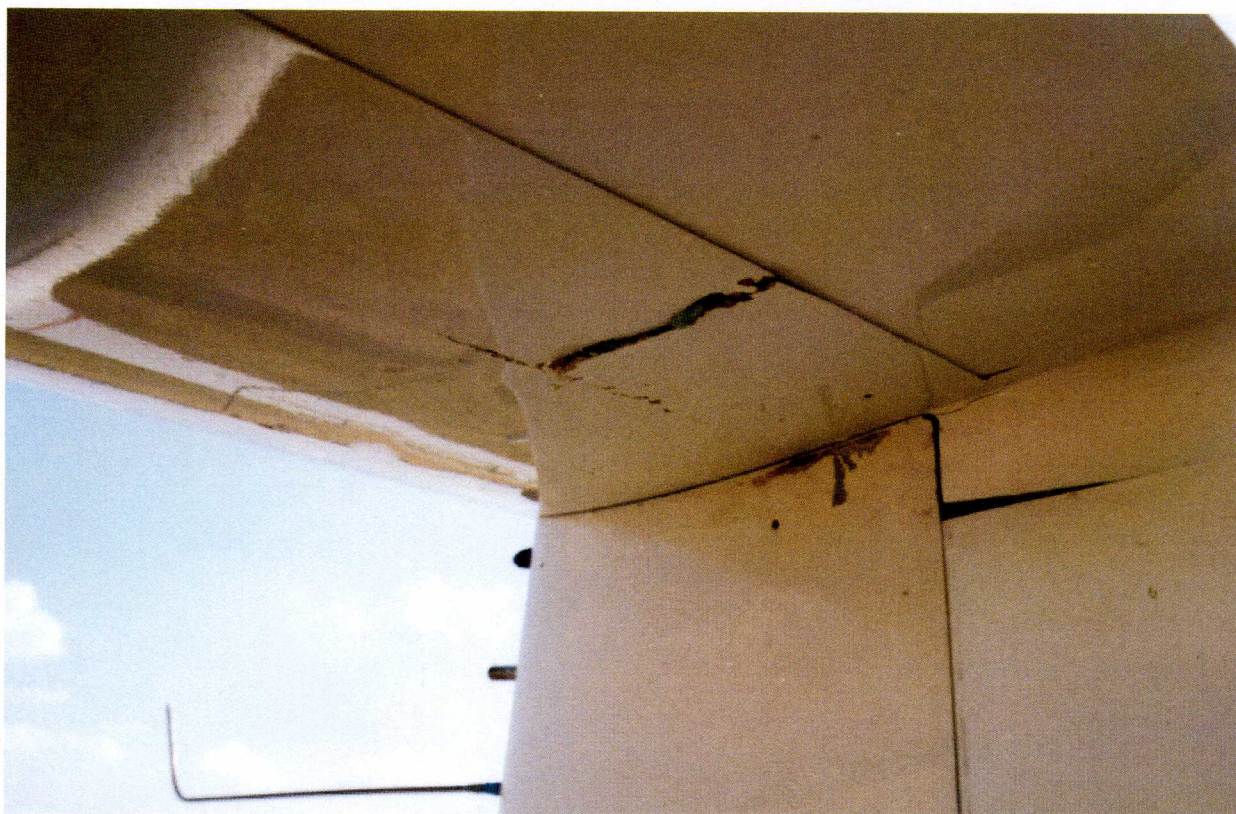
24 – Usterzenie z lewej strony od spodu – widoczne uszkodzenia stateczników poziomego i pionowego.
