**MINISTERSTWO TRANSPORTU  
PAŃSTWOWA KOMISJA BADANIA WYPADKÓW LOTNICZYCH**

**RAPORT KOŃCOWY  
WYPADEK**

**zdarzenie nr: 233/06**

**statek powietrzny: lotnia Atlas 18**

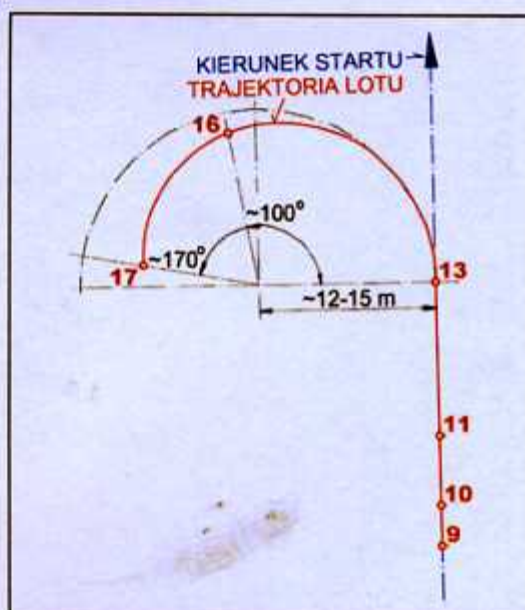
Lot zakończony wypadkiem jest pokazany na schemacie obok, z zachowaniem numerów (Lp) punktów charakterystycznych jak w powyższej tabeli. Wymiary kątowe i liniowe są przybliżone.

- a. Zderzenie lotni z ziemią nastąpiło w stromym locie, z wysokości około 15 m z przechyleniem około  $90^{\circ}$  i pochyleniem około  $70^{\circ}$ .
- b. W wyniku zderzenia lotnia uległa całkowitemu zniszczeniu.

- brak reakcji ucznia-pilota na przechylenie lotni podczas wznoszenia na holu spowodowane lekko niesymetrycznym ułożeniem ciała lub podmuchem wiatru;
- doprowadzenie do przeciągnięcia, w wyniku którego lotnia gwałtownie pogłębiła zakręt i utraciła sterowność.
