# **ALBUM ZDJĘĆ**

**Wypadek nr: 269/06**  
**samolot Piper PA-34 220T Seneca III; D-GEPA**  
**4 września 2006 r.**  
**Gańków Mały k. Koluszek**

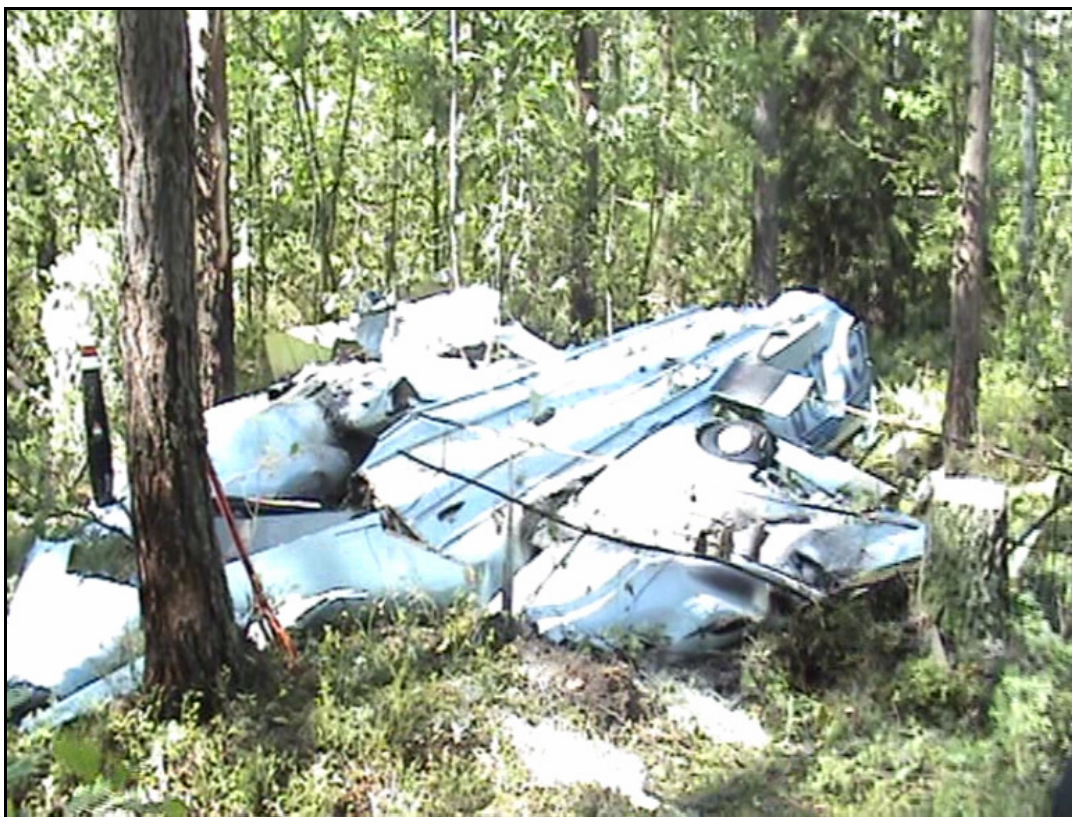
**Fot. 3. Widok wraku na miejscu wypadku, pozycja odwrócona, podwozie schowane, konfiguracja gładka, brak części ogonowej i skrzydeł**

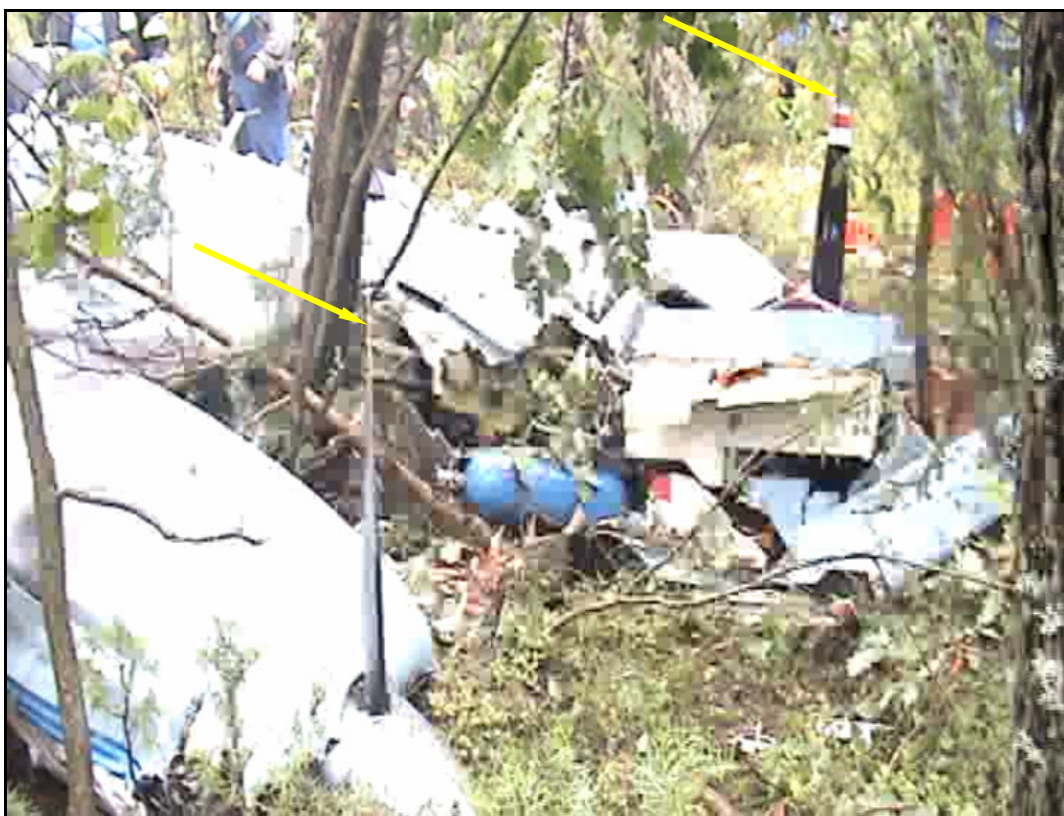
**Fot. 4. Stan śmigieł samolotu po upadku, brak uszkodzeń powodowanych obrotami**

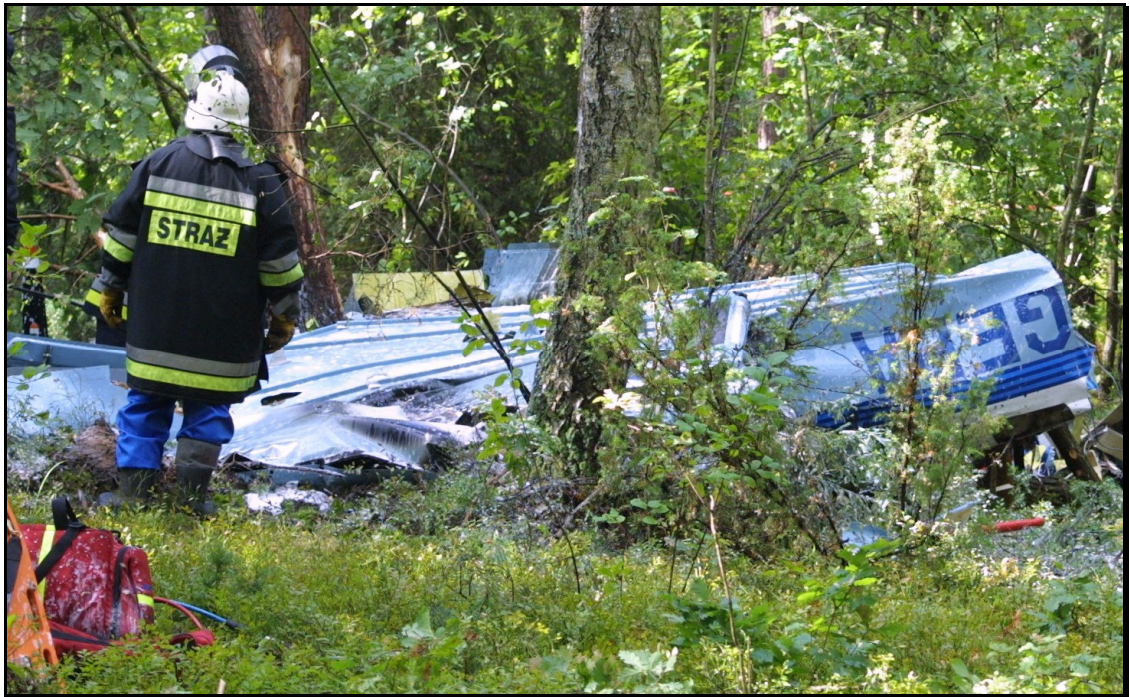
**Fot. 5. Wrak samolotu w położeniu bezpośrednim po wypadku, tzn. kołami do góry –przed odwróceniem w celu dostania się do pilota; widok na prawą stronę samolotu (na fot. 2 oznacz. A)**

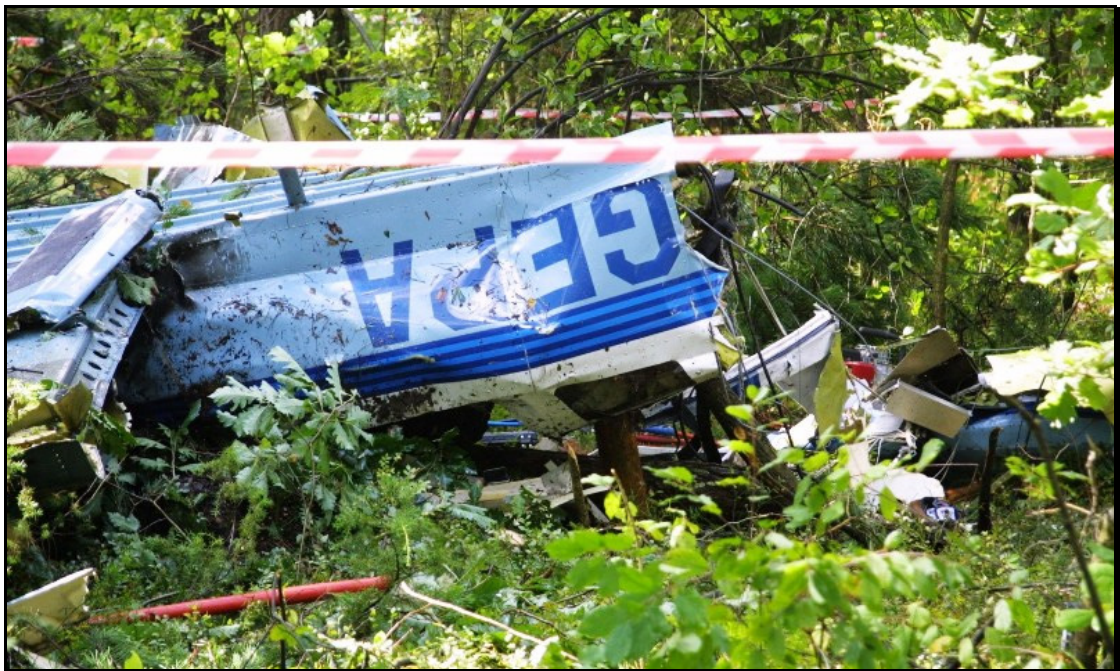
**Fot. 6. Część ogonowa samolotu bez stateczników i usterzenia**

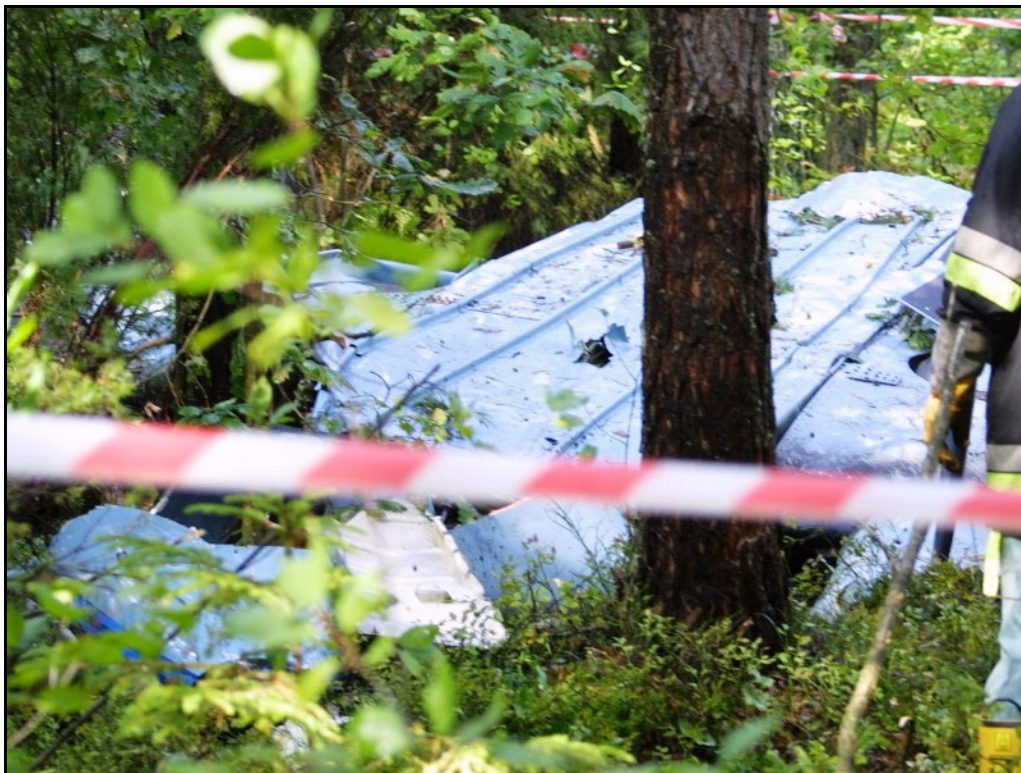
**Fot. 7. Wrak samolotu bezpośrednio po wypadku, widok z przodu samolotu**

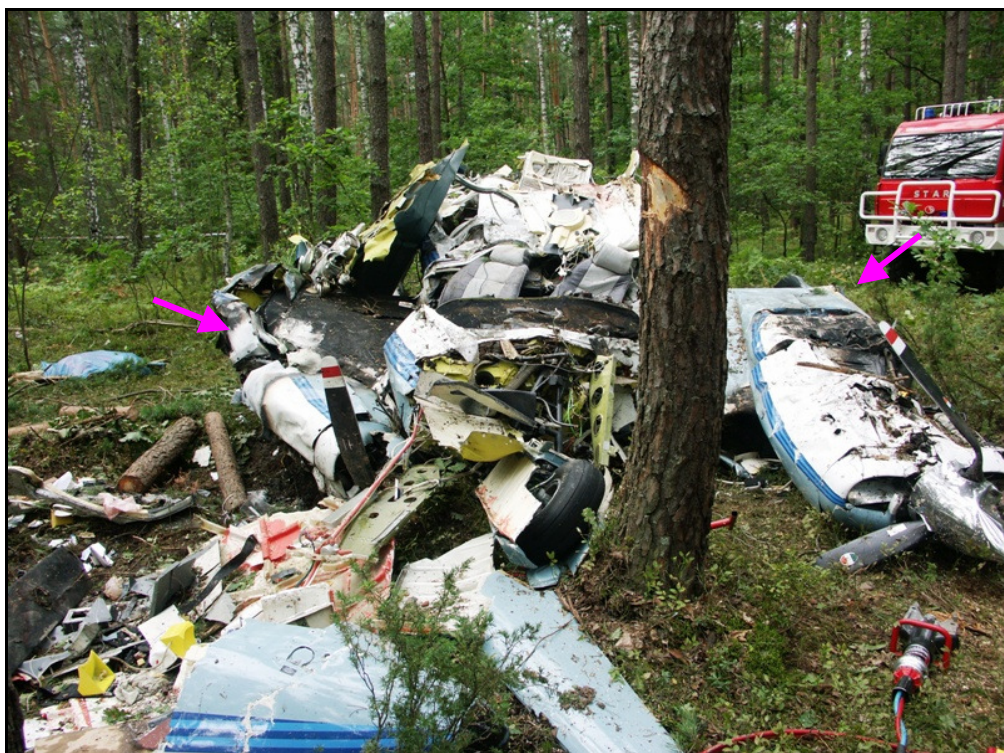
**Fot. 8. Wrak samolotu po odwróceniu, tzn. kołami do dołu (dalsze zdjęcia pokazują wrak samolotu w takim położeniu); widok z przodu samolotu; widoczne urwane (ukręcone) skrzydła bezpośrednio za gondolami silnikowymi (oznacz. strzałkami)**

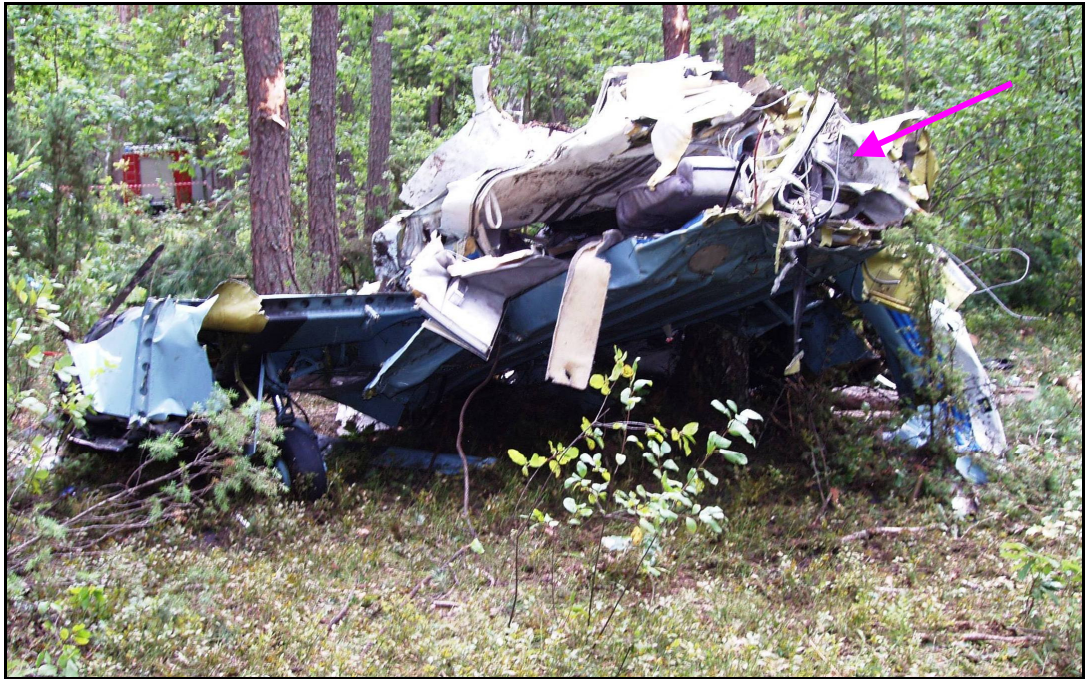
**Fot. 9. Widok na wrak samolotu od tyłu; widoczny urwany (ukręcony) tył kadłuba (oznacz. strzałką)**

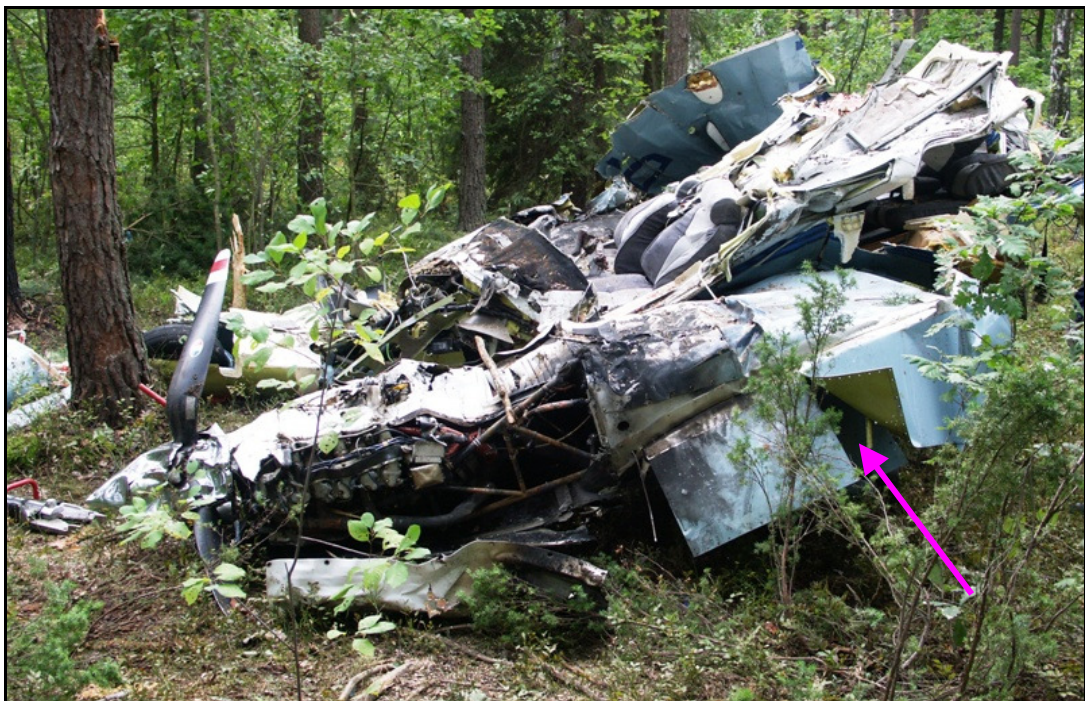
**Fot. 10. Widok na wrak samolotu od strony lewego silnika; strzałka wskazuje miejsce po urwanym lewym skrzydle**

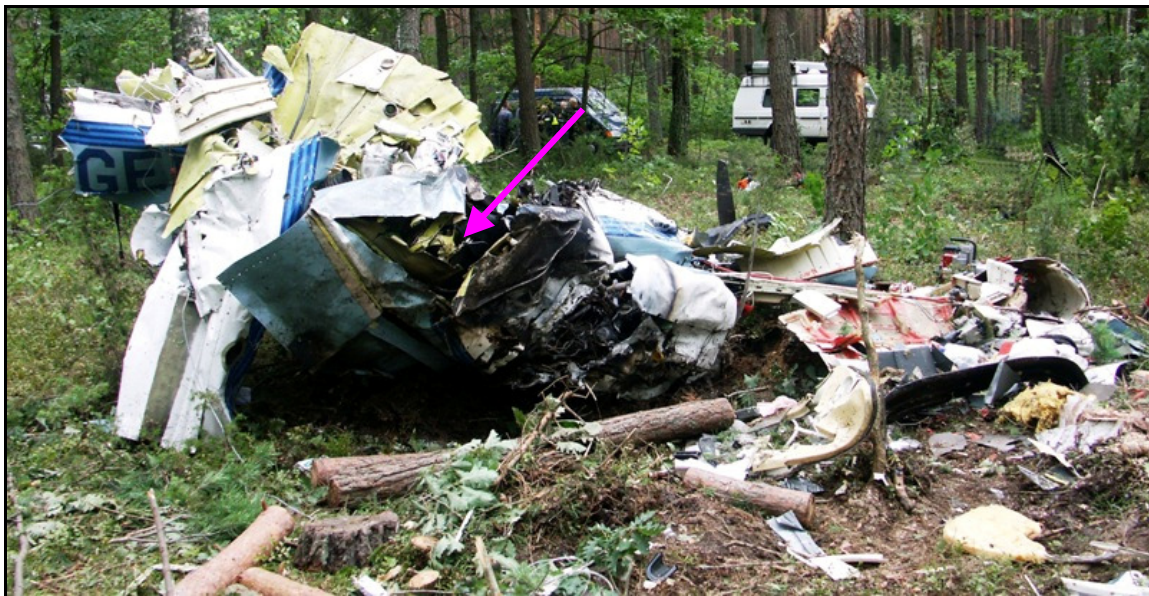
**Fot. 11. Widok na wrak samolotu od strony prawego silnika; strzałka wskazuje miejsce po urwanym prawym skrzydle**

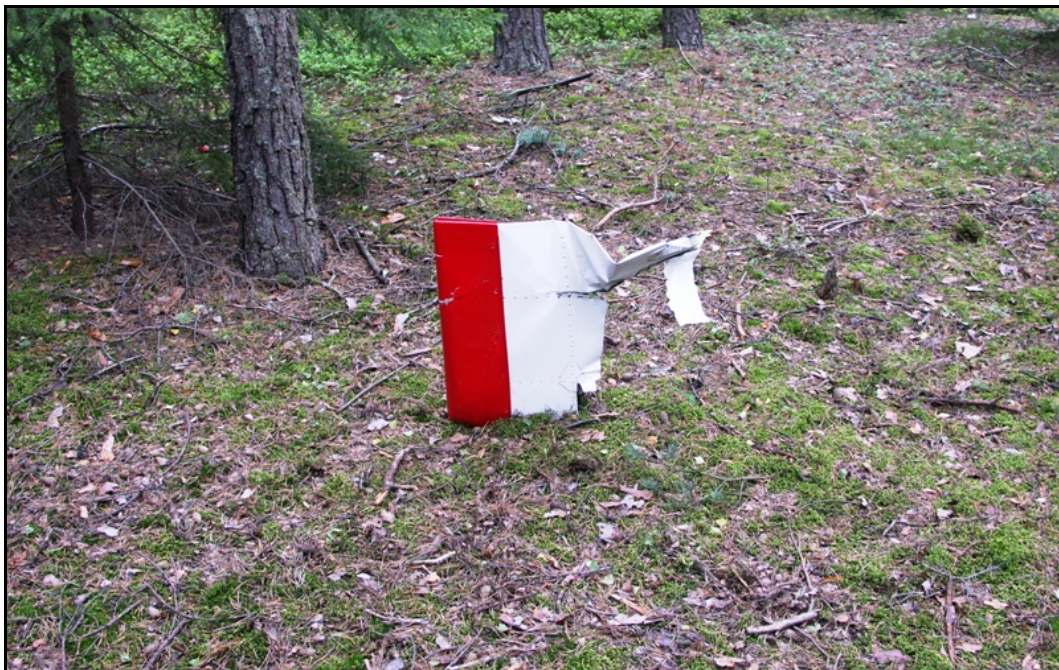
**Fot. 15. Fragment steru kierunku, widok z boku (oznacz. D na fot. 2)**

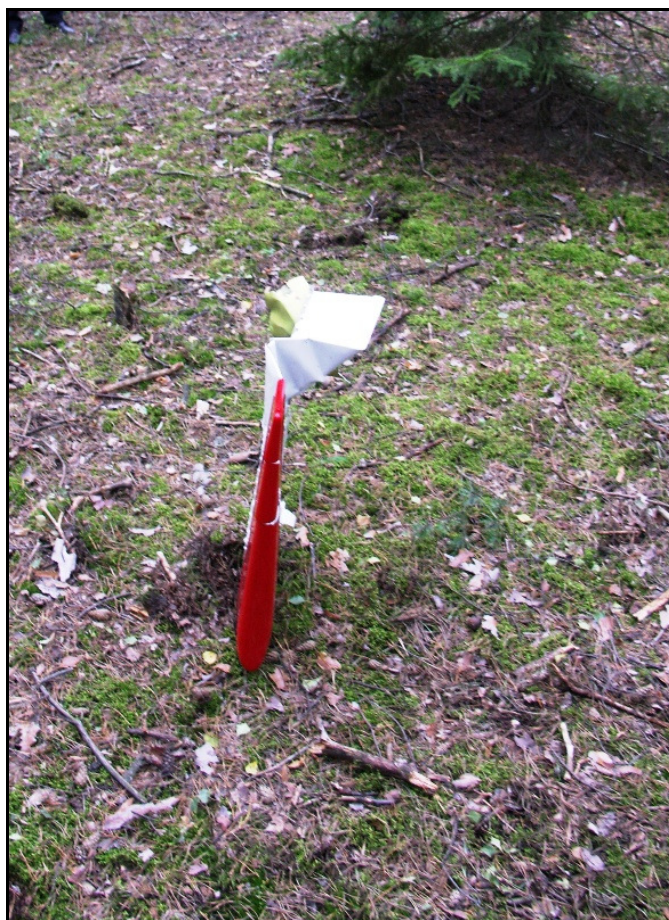
**Fot. 16. Fragment steru kierunku, widok od strony krawędzi natarcia**

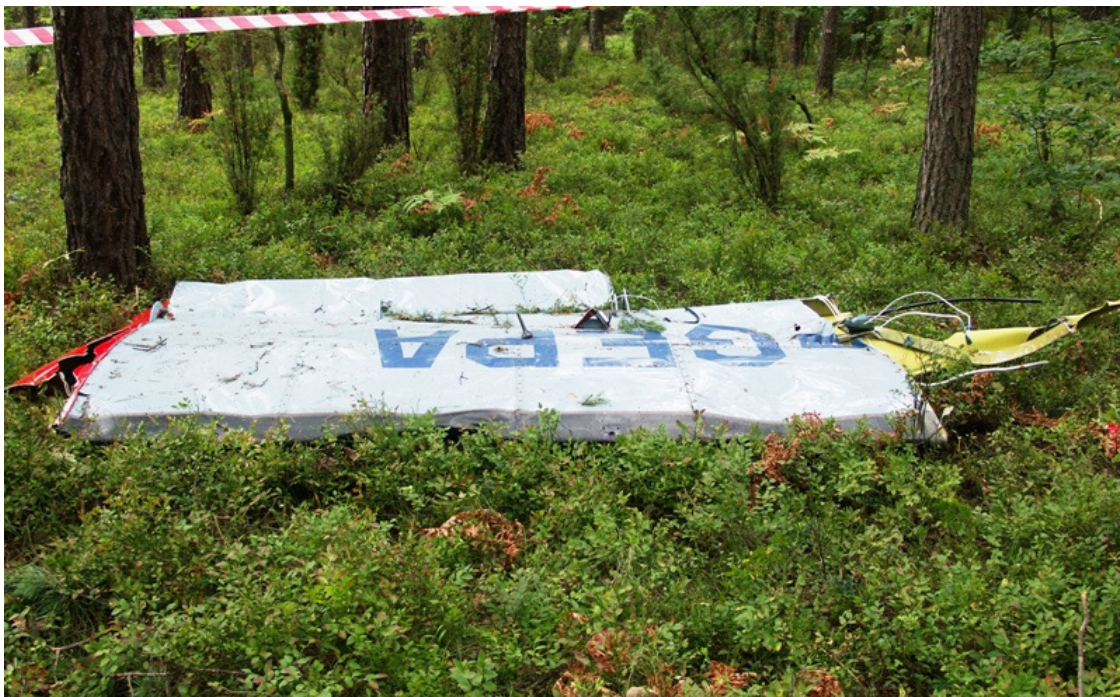
**Fot. 17. Urwane lewe skrzydło w miejscu upadku (oznacz. C na fot. 2)**

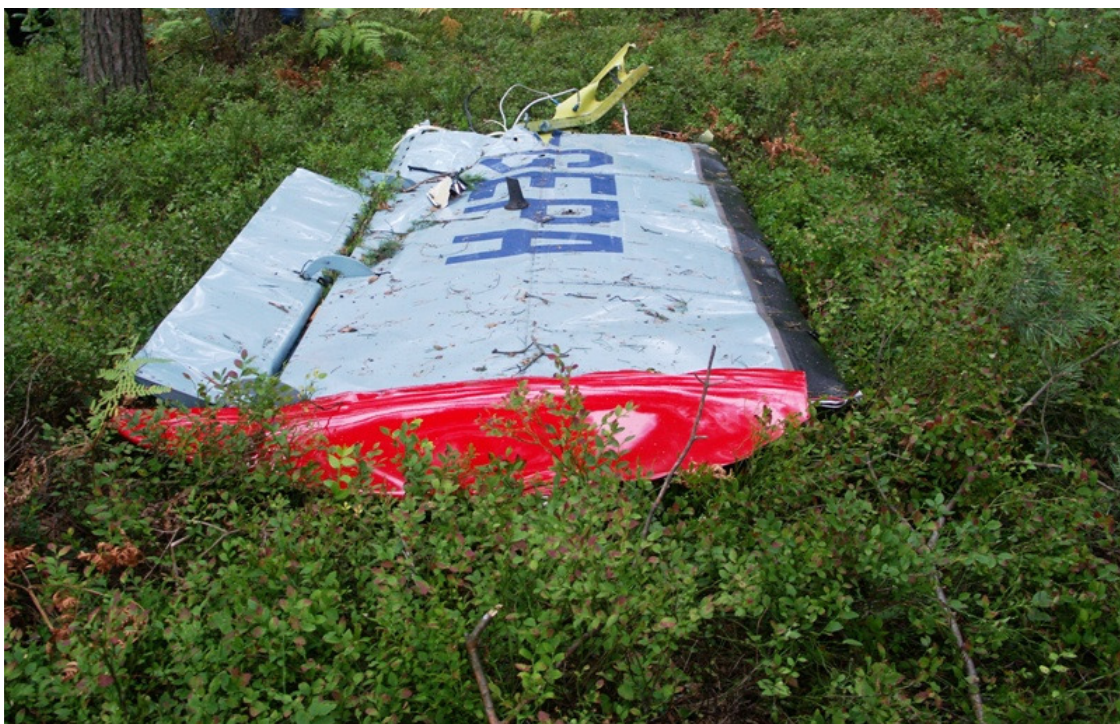
**Fot. 18. Urwane skrzydło lewe, widok od strony kołpaka**

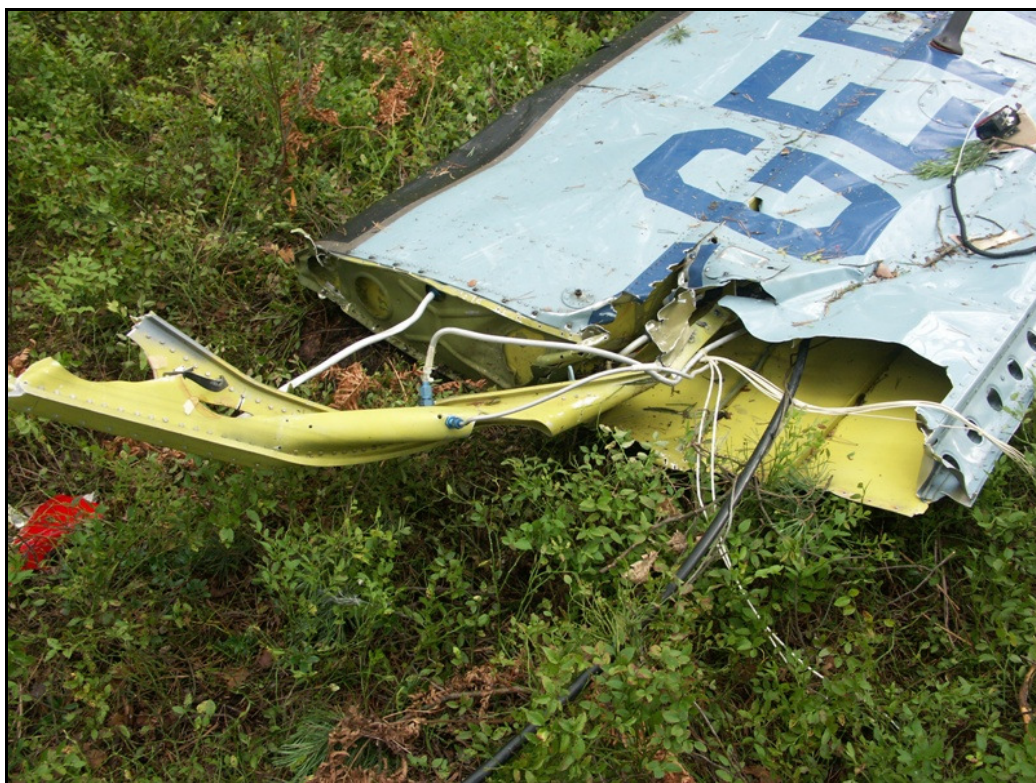
**Fot. 19. Urwane skrzydło lewe – widok złamanego dźwigara**

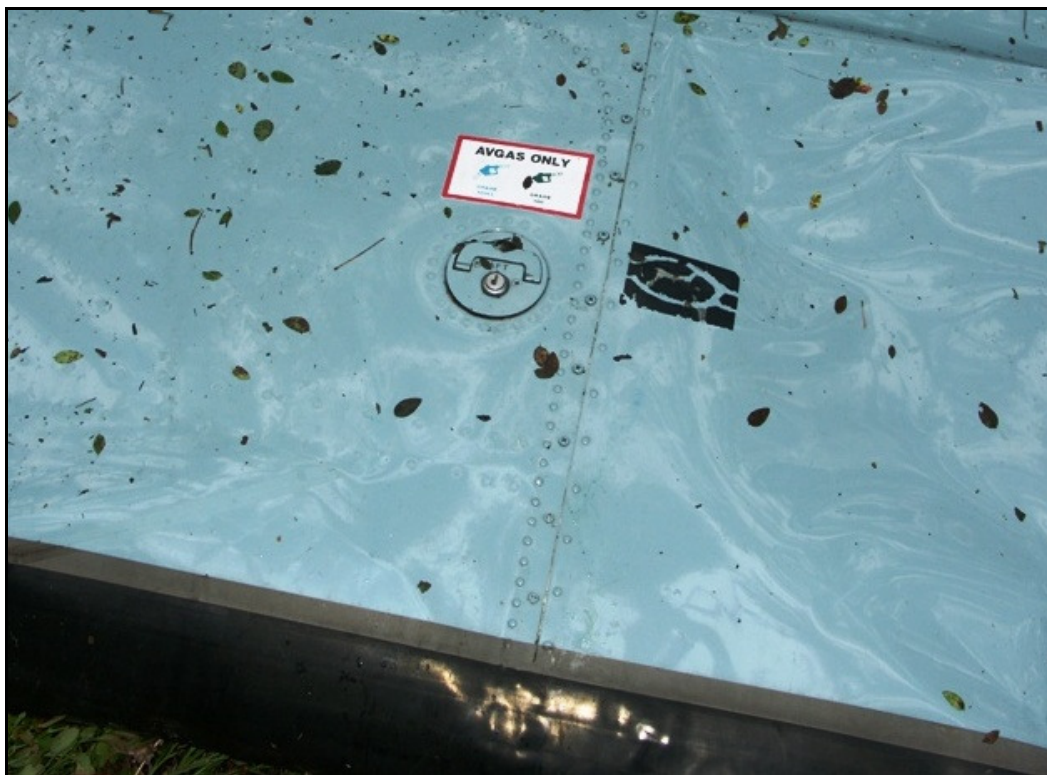
**Fot. 20. Stan wlewu paliwa lewego skrzydła**

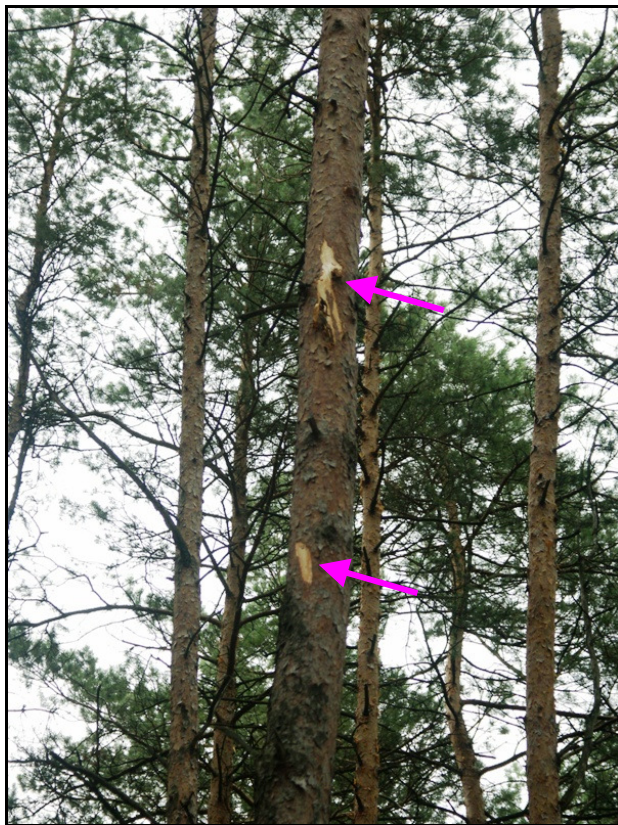
**Fot. 21. Ślady na drzewach (oznacz. strzałkami) zostawione przez spadające skrzydło lewe**

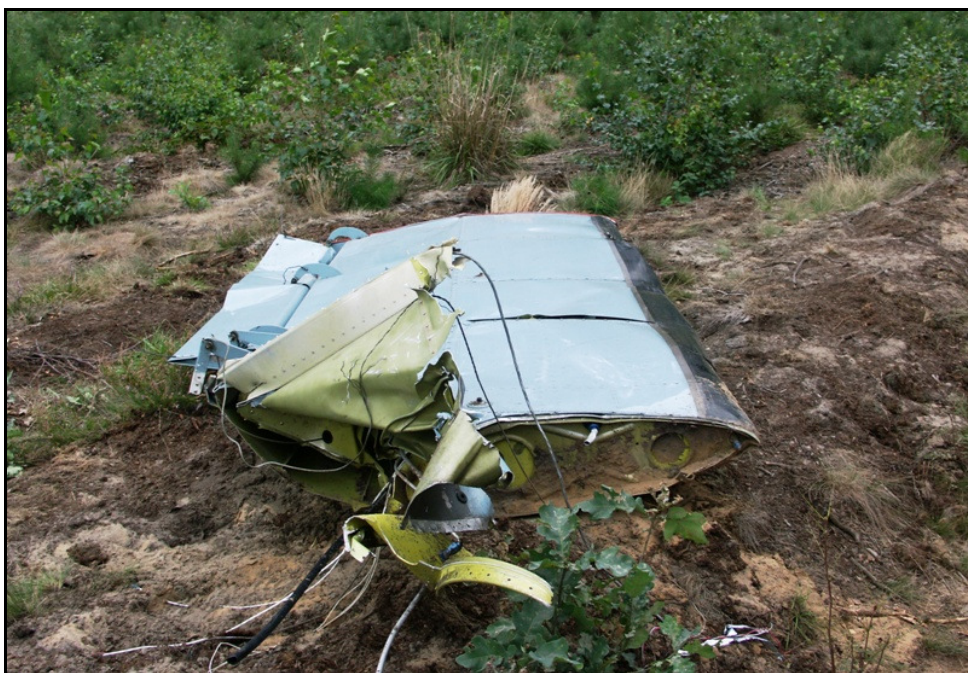
**Fot. 22. Urwane skrzydło prawe (oznacz. B na fot. 2)**

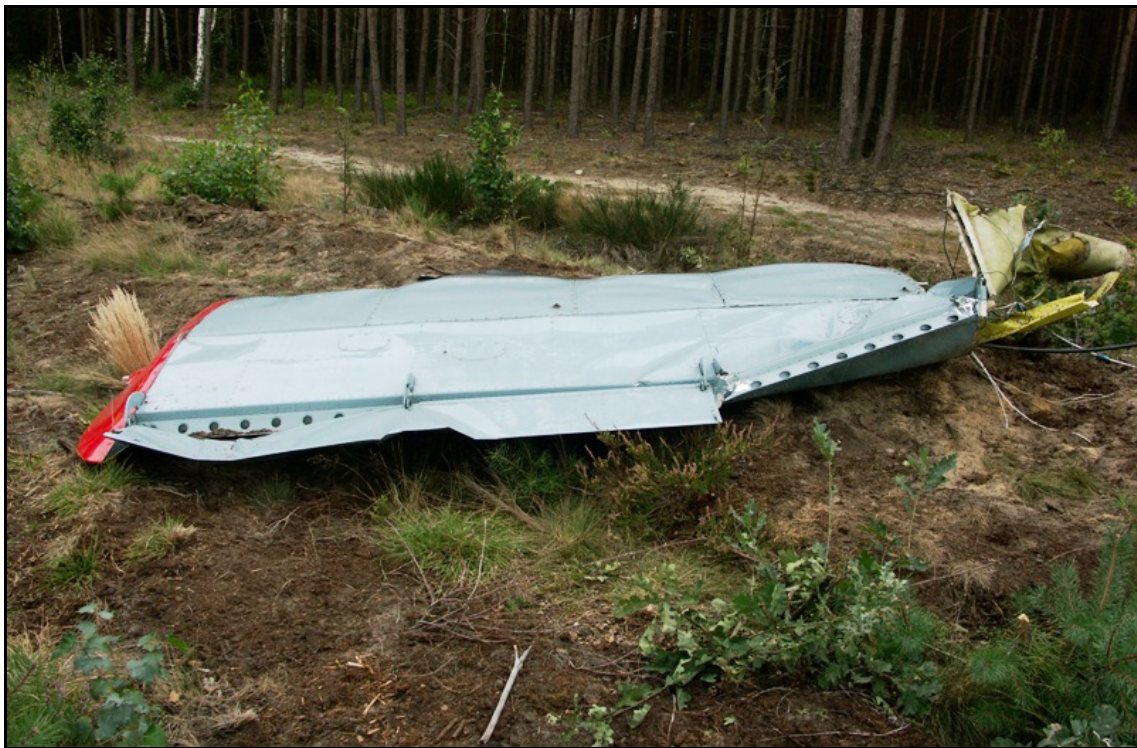
**Fot. 23. Skrzydło prawe – widok od strony lotki**

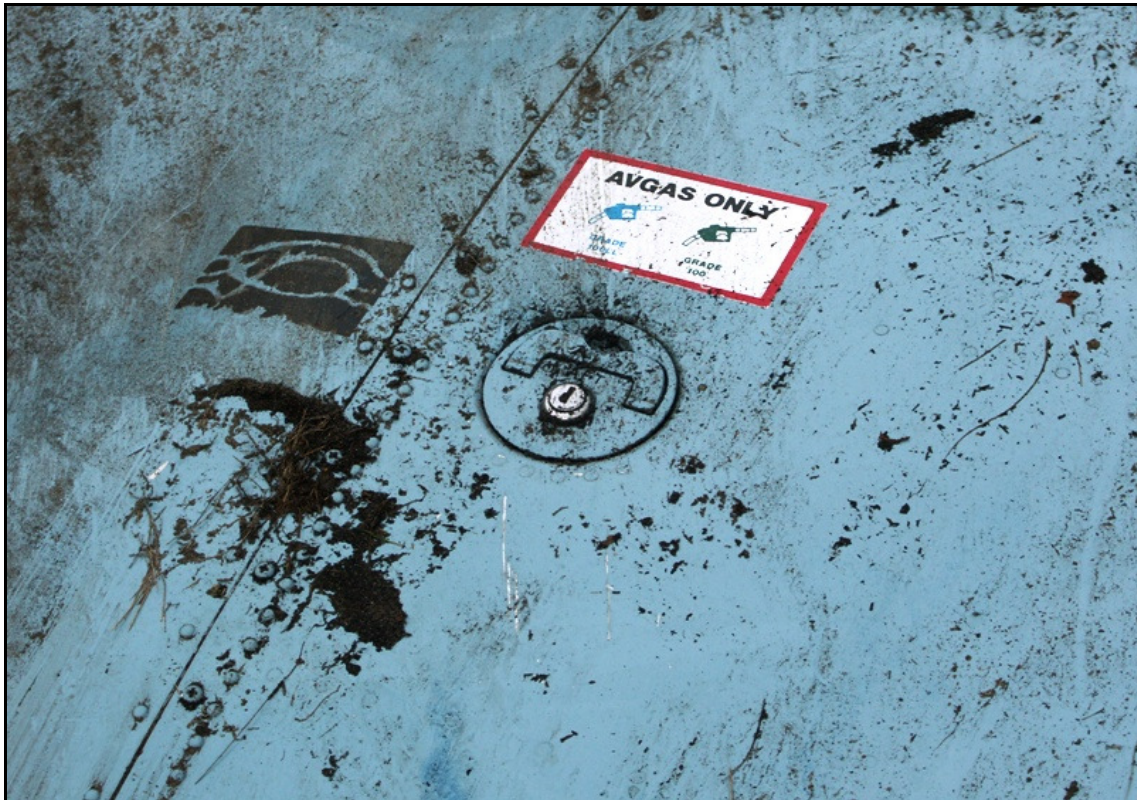
**Fot. 24. Stan wlewu paliwa prawego skrzydła**

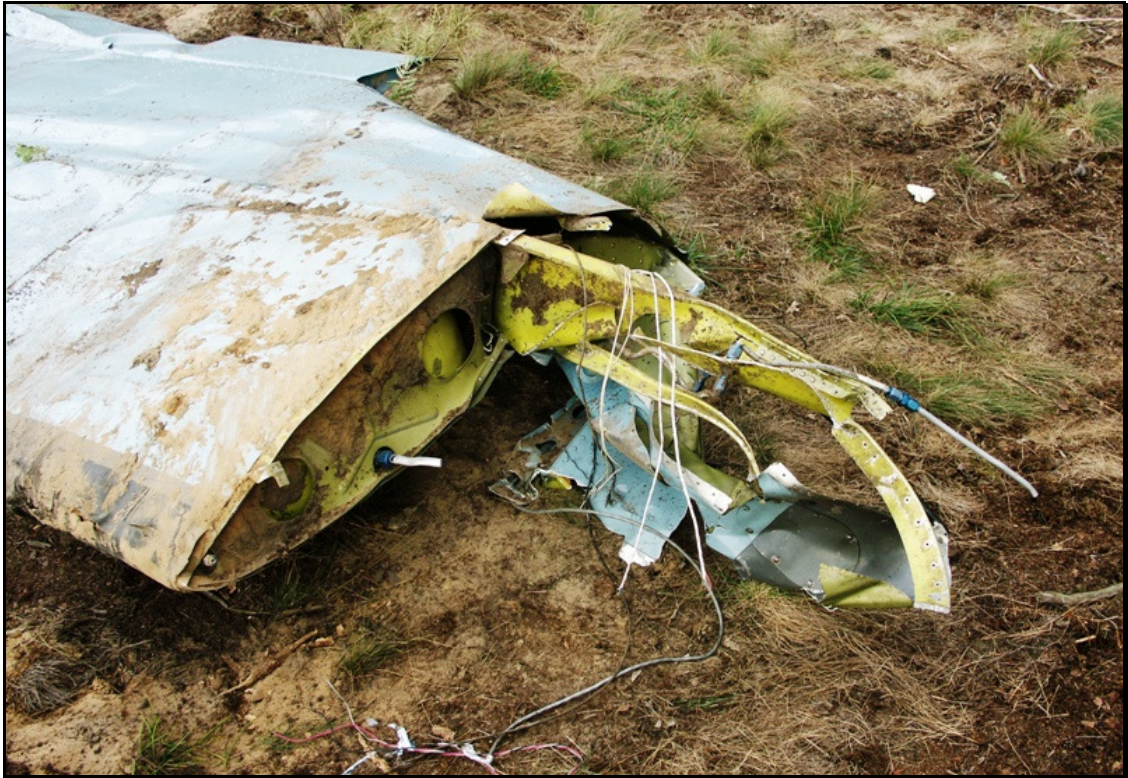
**Fot. 25. Skrzydło prawe – widok dźwigara**

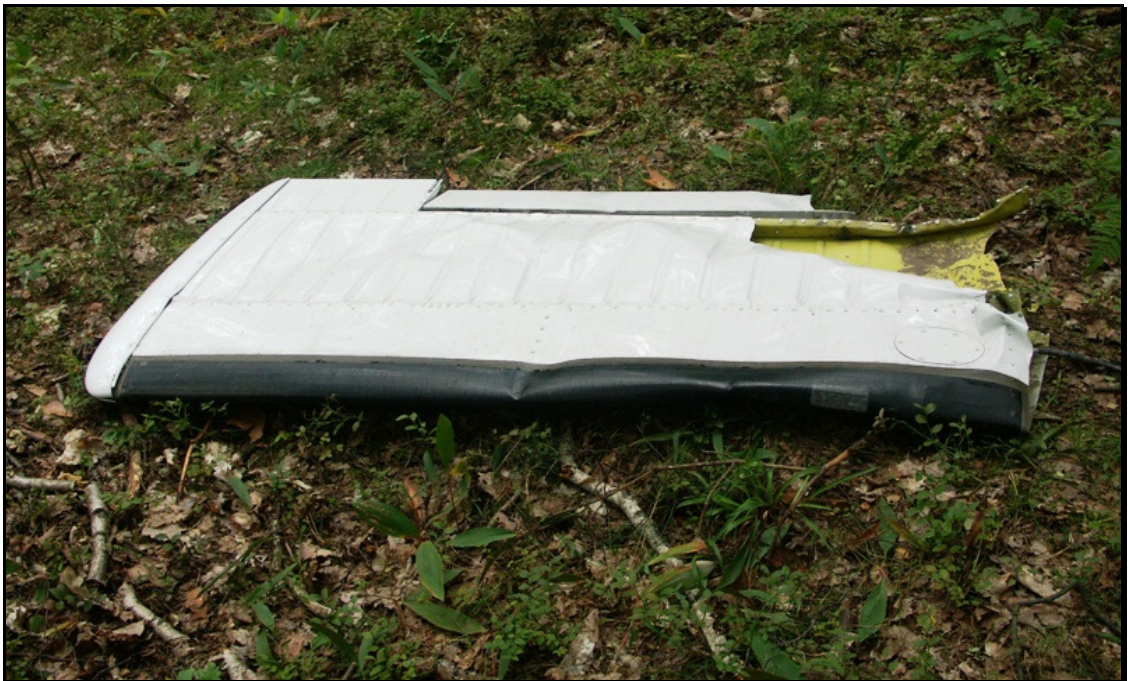
**Fot. 26. Fragment usterzenia poziomego (oznacz. E na fot. 2); element ten został znaleziony przez przypadkową osobę w pobliżu słupa energetycznego o numerze 986; miejsce to pokazują dwa następne zdjęcia**
