**ALBUM ILUSTRACJI**  
**z wypadku samolotu Aero L-200 Morava; SP-AKS**  
**06 kwietnia 2006 r., Przylep k/Zielonej Góry**

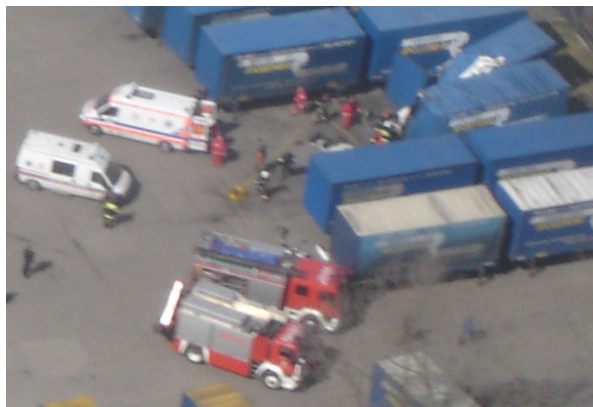
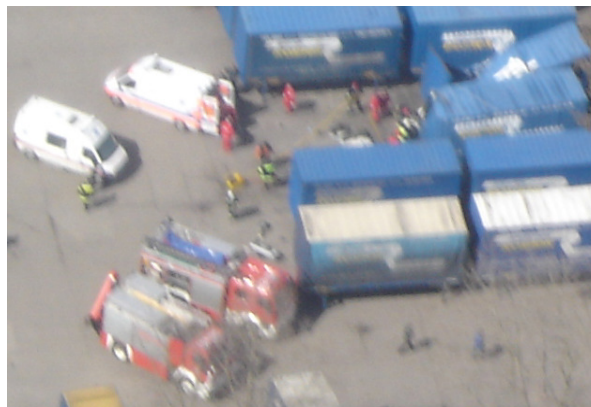
Fot.5 – Ogólna sytuacja na miejscu wypadku widziana z powietrza. Widać szczątki samolotu na rozbitych kontenerach.

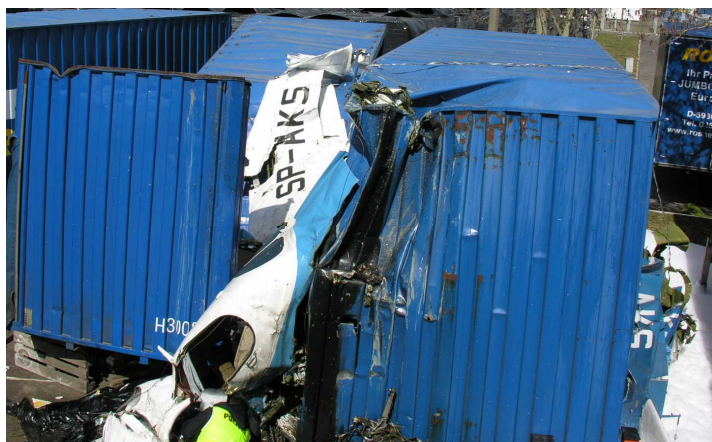
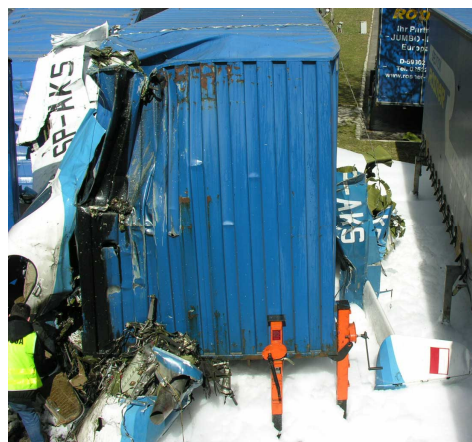
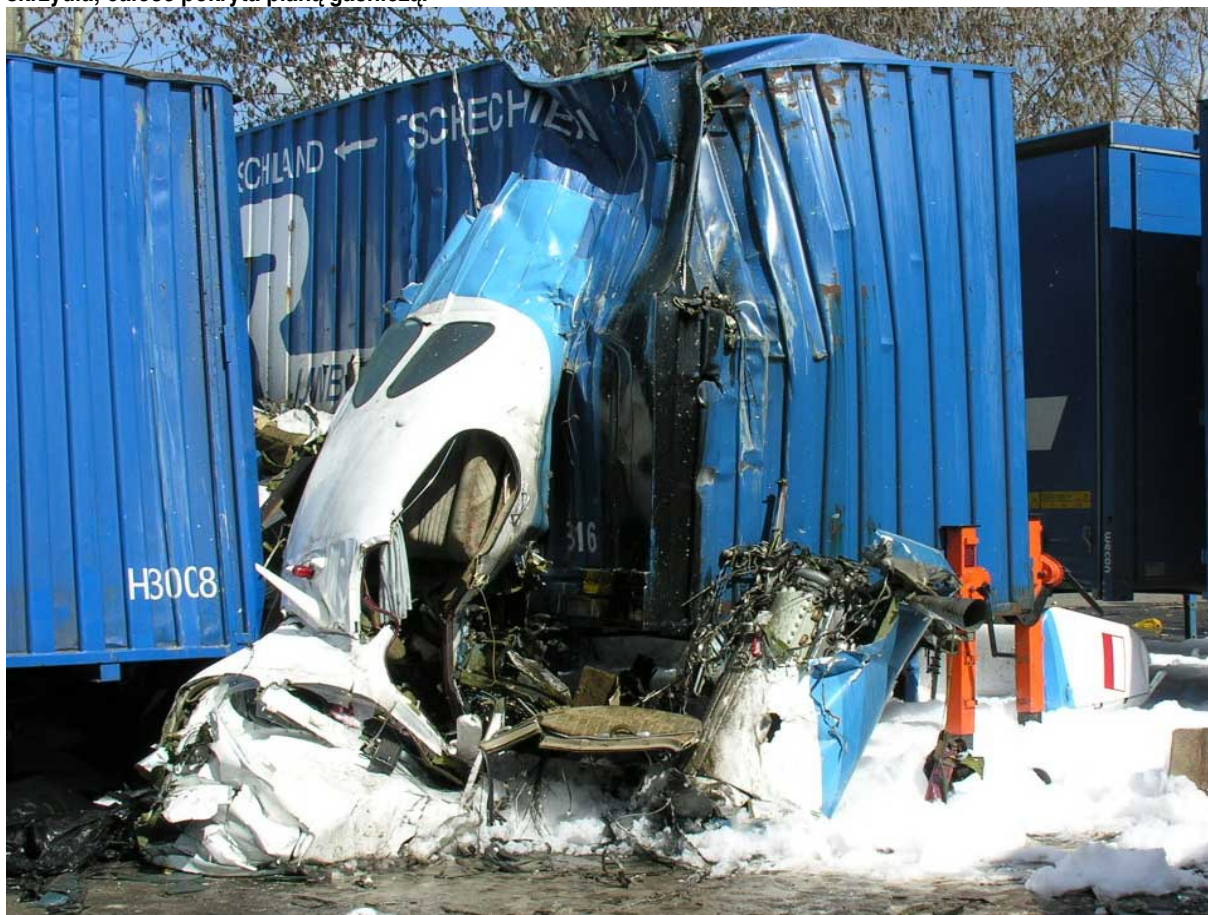
Fot.5, Fot.6 i Fot.7 – Ogólna sytuacja w miejscu wypadku na ziemi, widoczne szczątki kadłuba, usterzenia i prawego skrzydła; całość pokryta pianą gaśniczą.

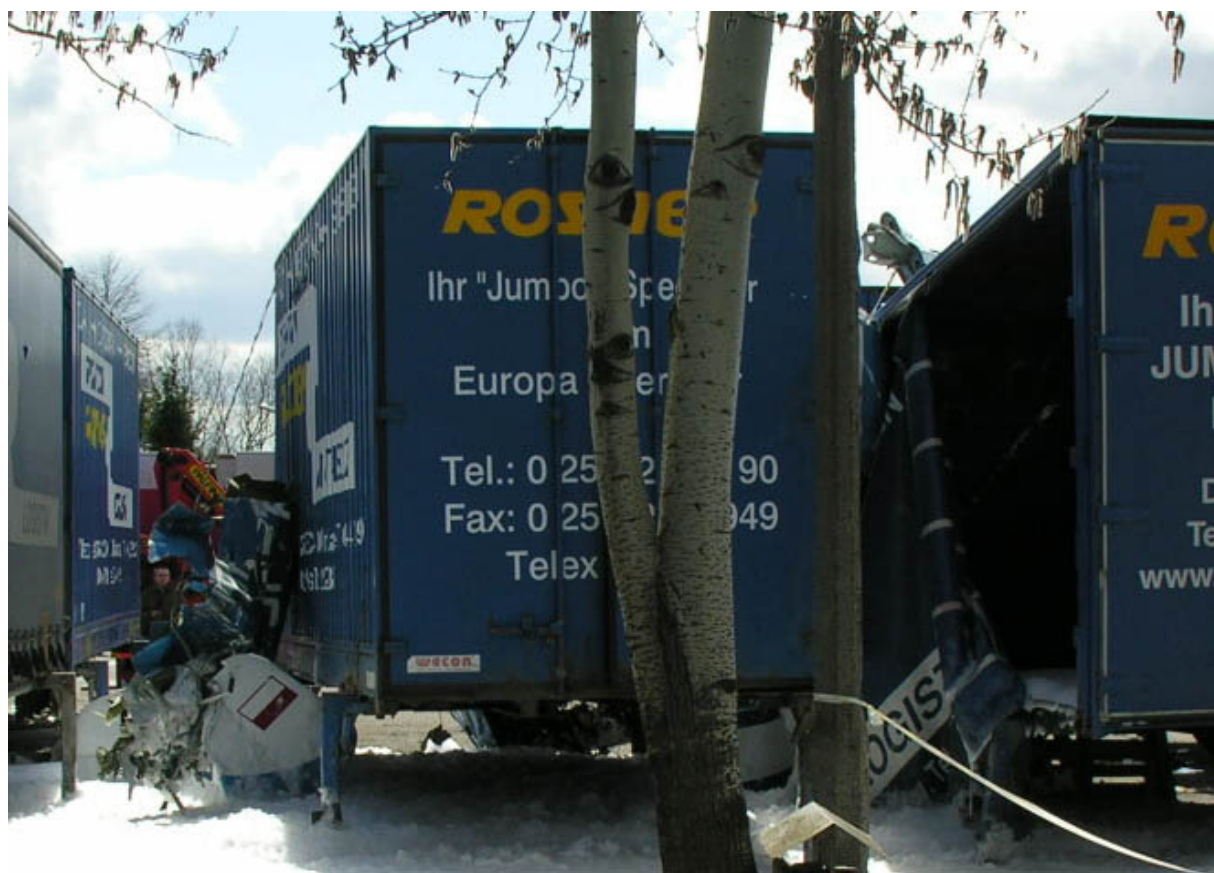
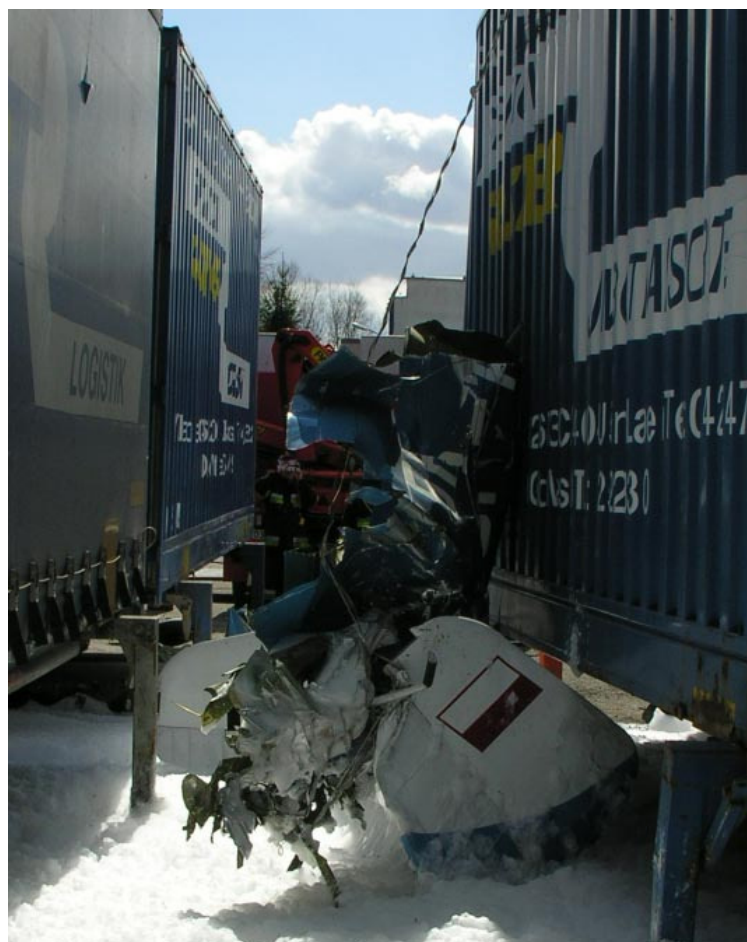
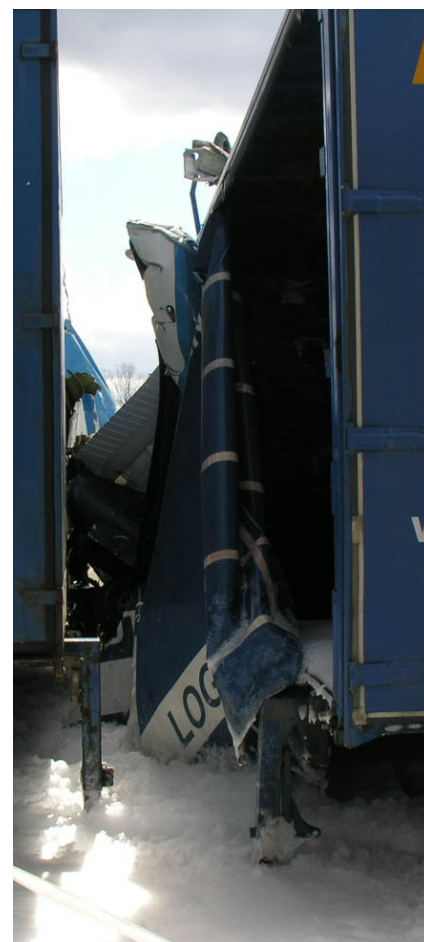
Fot.8, Fot.9 i Fot.10 - Ogólna sytuacja w miejscu wypadku na ziemi, z przeciwnej strony, niż pokazana na Fot.5, Fot.6 i Fot.7 – widoczne szczątki tylnej części kadłuba i usterzenia oraz prawego skrzydła (na Fot.10).

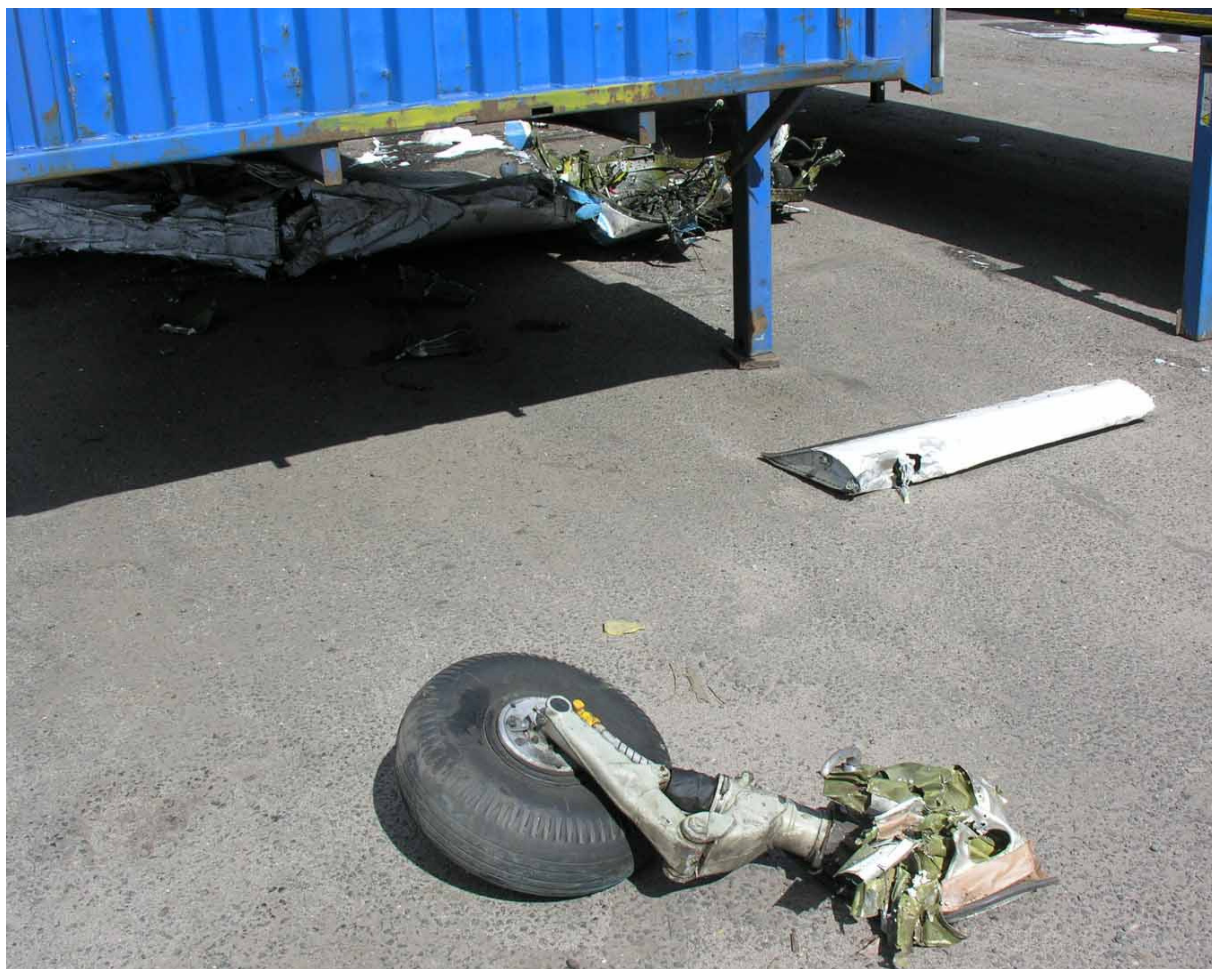
Fot.11 – Oderwane podwozie główne, segment kłapy i szczątki lewego skrzydła widoczne pod kontenerem.

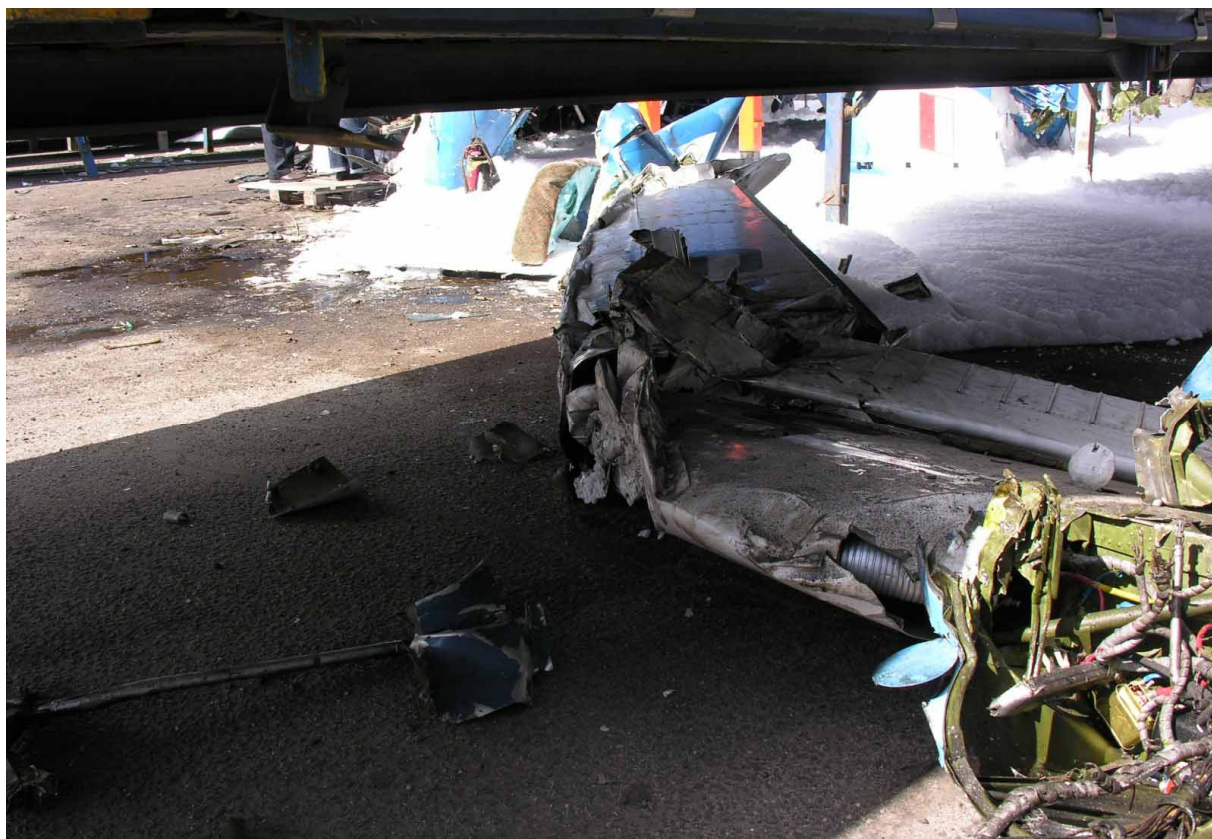
Fot.12 – Szczątki lewego skrzydła.

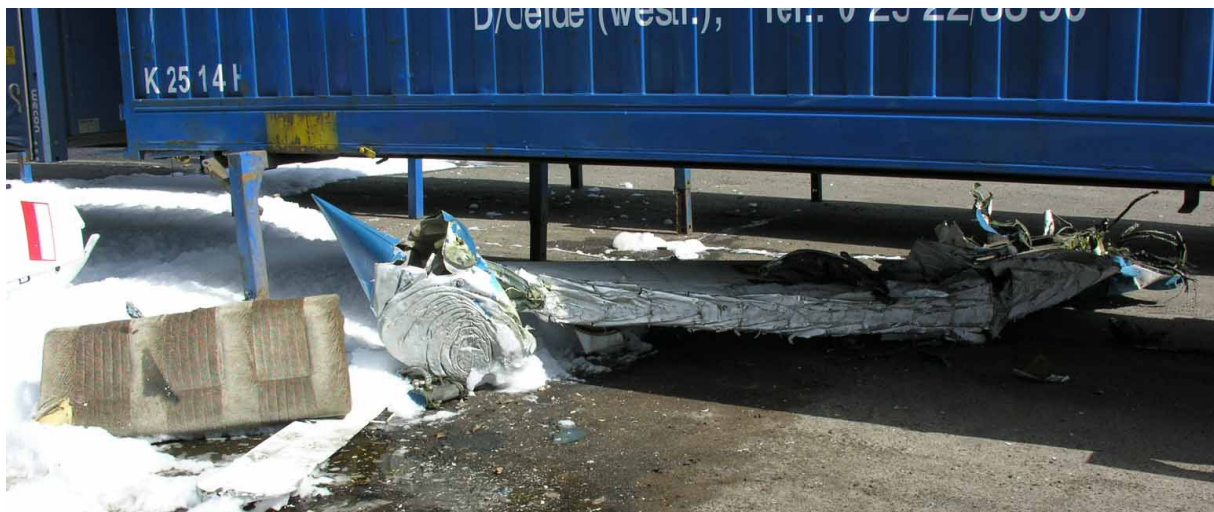
Fot.13 – Szczątki lewego skrzydła – widać zniszczony nosek i „sprasowany” zbiornik paliwa na końcówce.

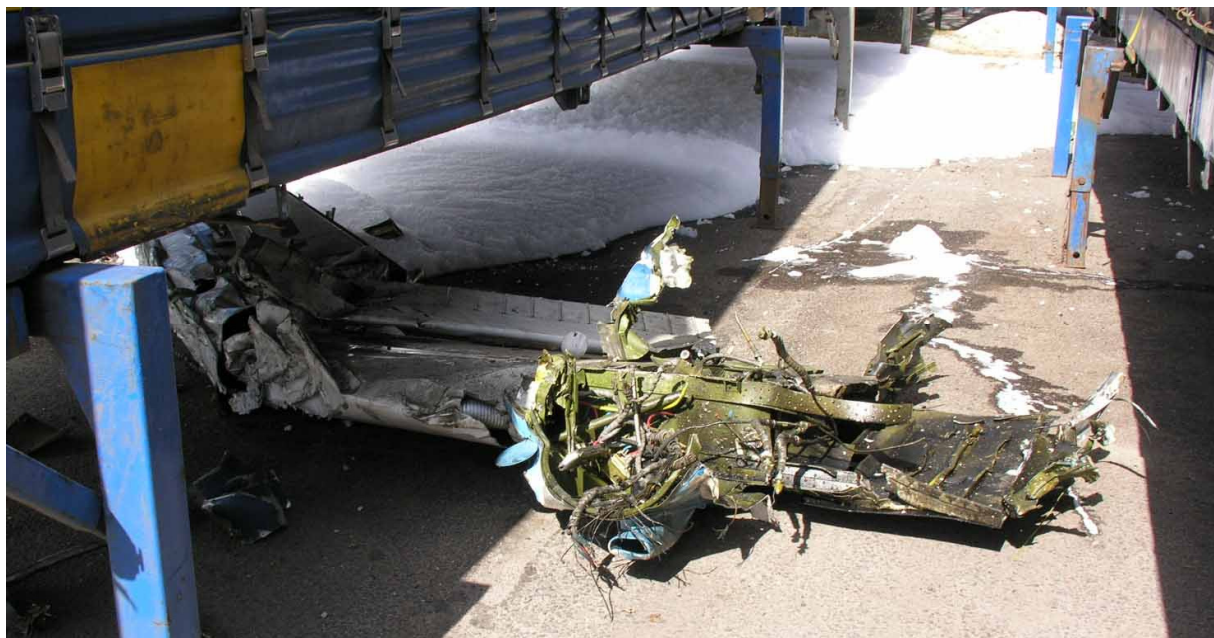
Fot.14 – Szczątki lewego skrzydła z resztkami gondoli silnika.

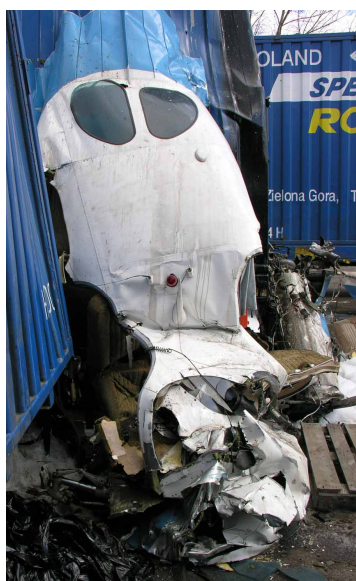
Fot.15 – Szczątki kabiny

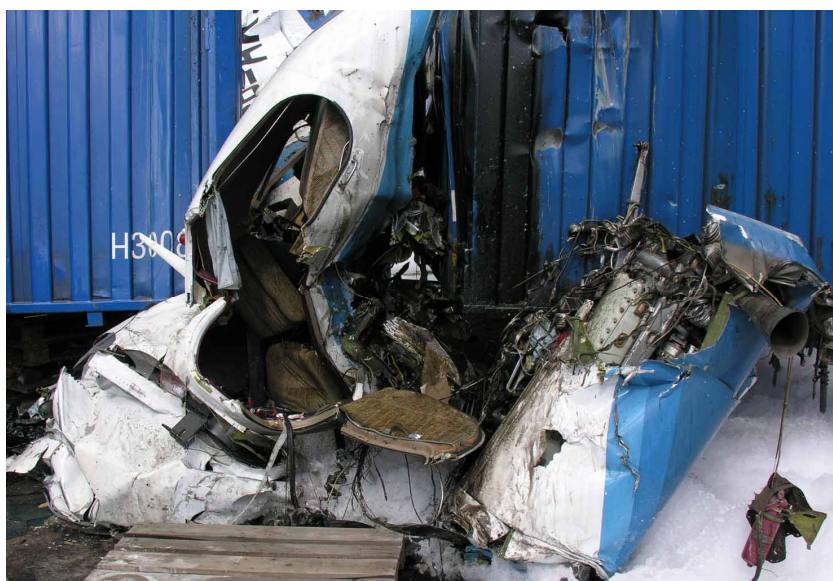
Fot.16 – Szczątki kabiny i oderwany lewy silnik.

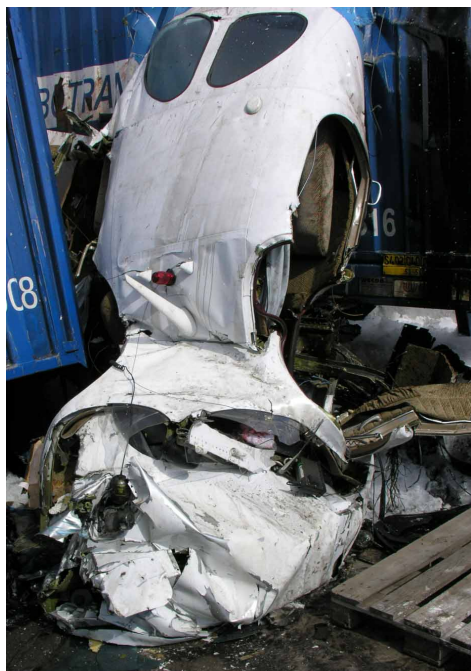
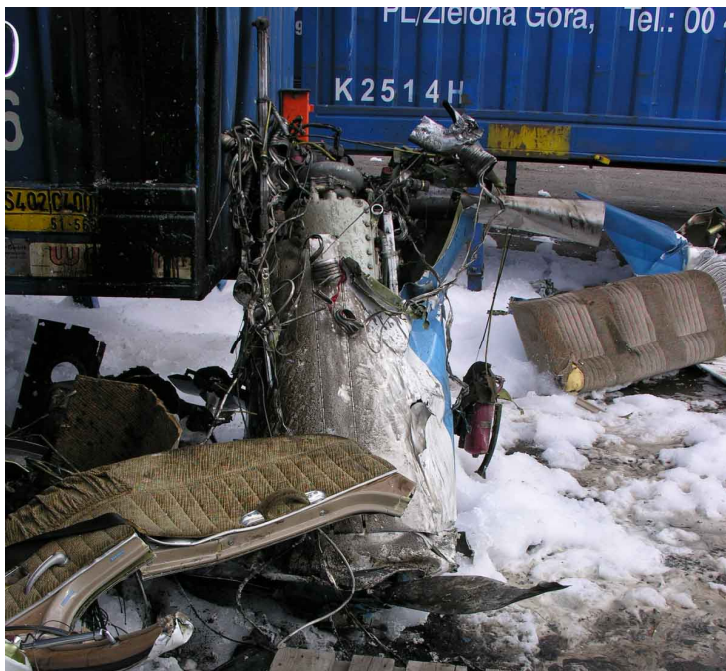
Fot.17 i 18 – Szczątki przedniej części kadłuba, kabiny i oderwany lewy silnik.

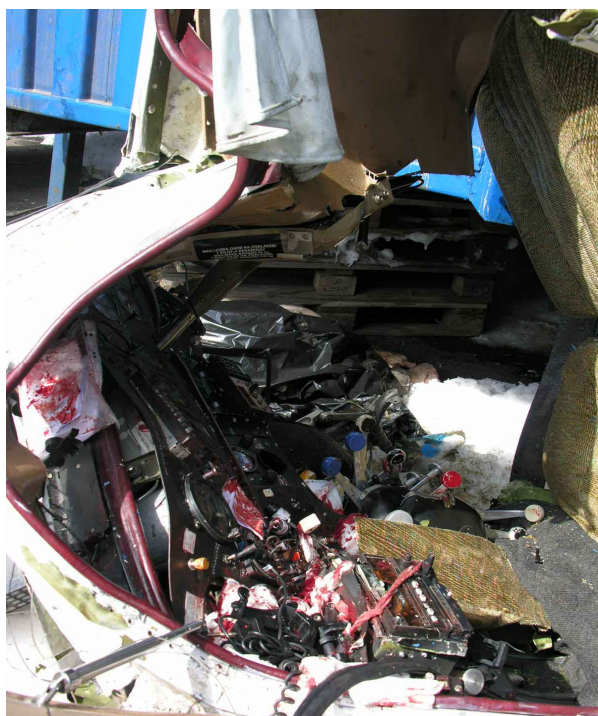
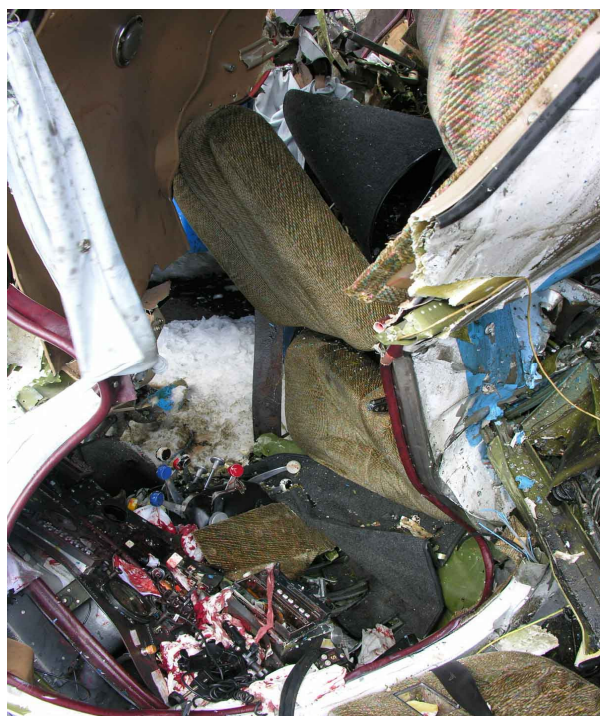
Fot.19 i Fot.20 – Zniszczone wnętrze kabiny.

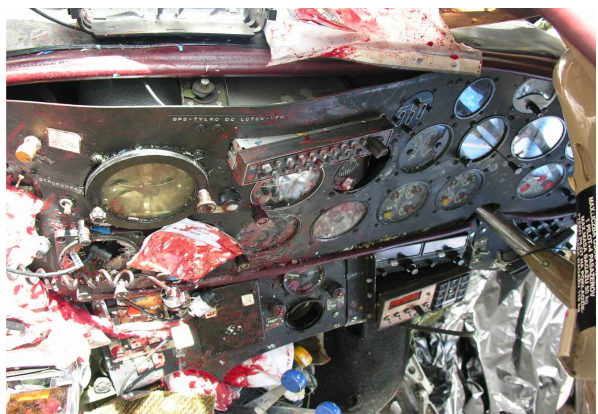
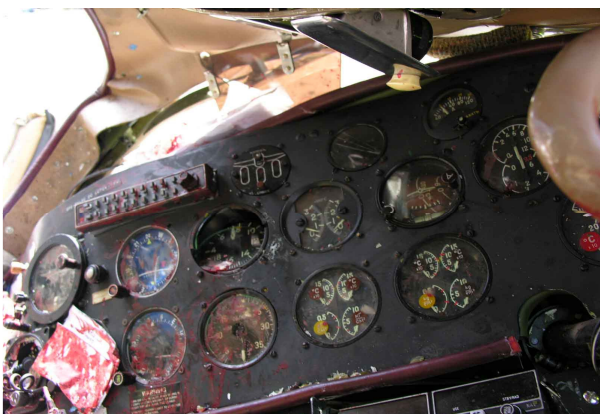
Fot.21 i Fot.22 – Zniszczona tablica przyrządów.
