**ALBUM ZDJĘĆ**  
**z incydentu samolotu SOCATA TB-20 Trinidad, SP-EAS**  
**22 kwietnia 2006 r., Piotrków Trybunalski (EPPT)**

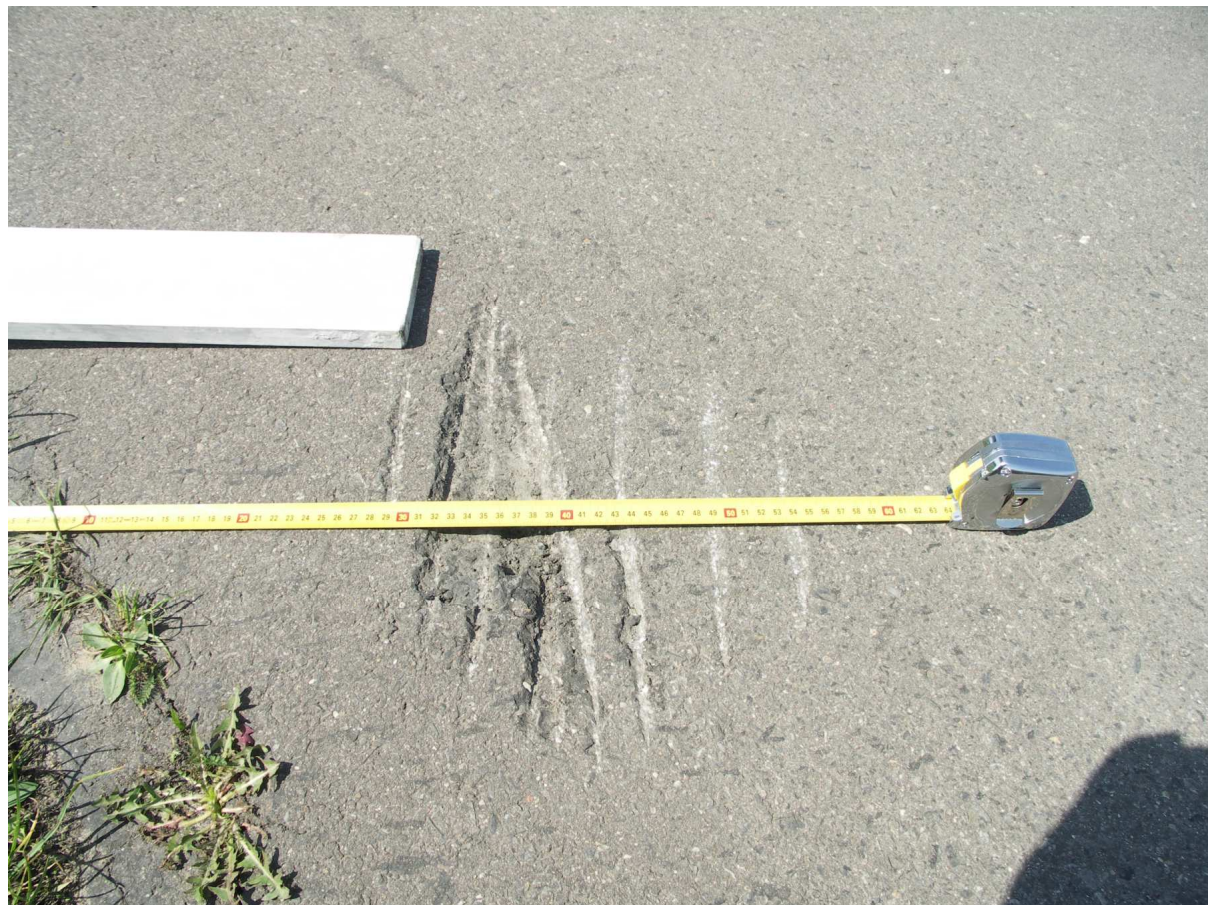
Fot.2 – Ślady łopat śmigła na asfalcie drogi kołowania przy jej bocznym skraju.

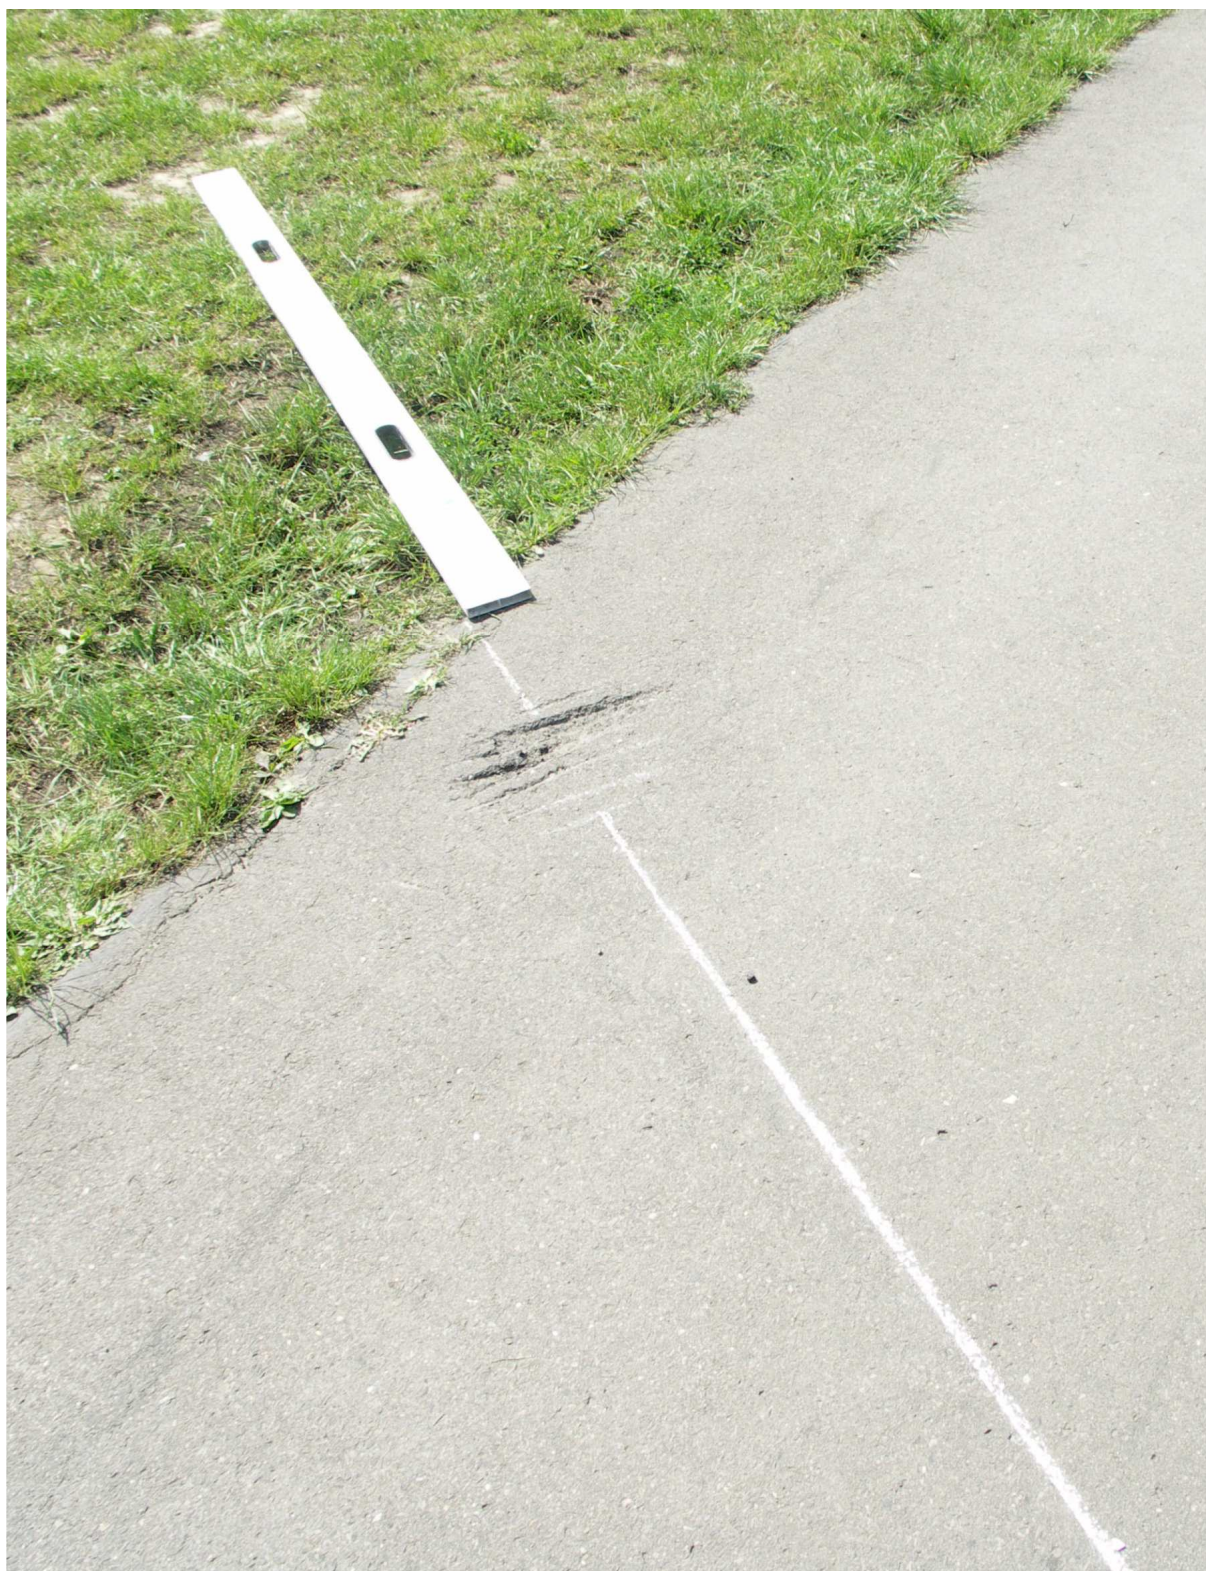
Fot.3 – Wyznaczenie linii kołowania samolotu przy bocznym skraju drogi kołowania.

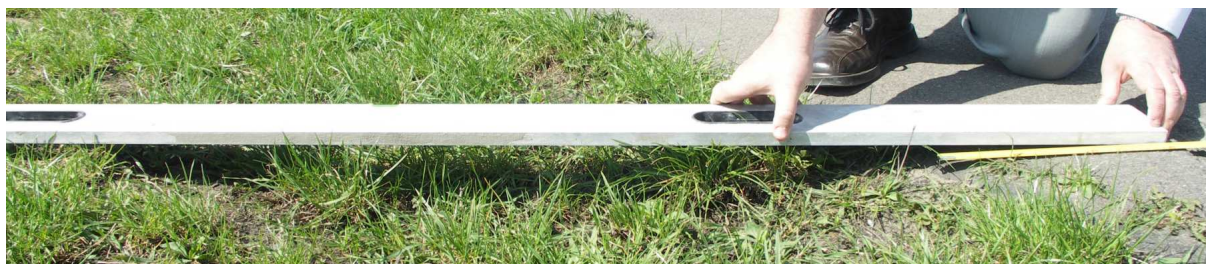
Fot.4 – Zagłębienie w murawie przy bocznym skraju drogi kołowania.

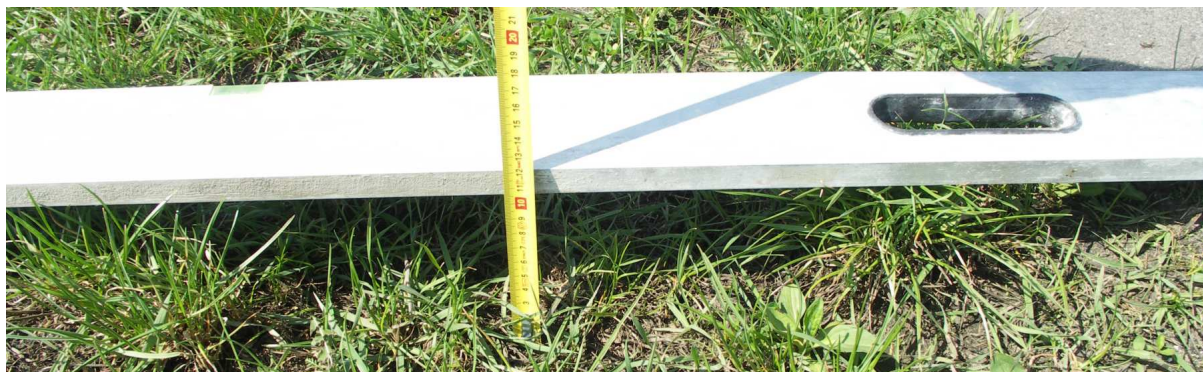
Fot.5 – Pomiar głębokości zagłębienia przy bocznym skraju drogi kołowania.

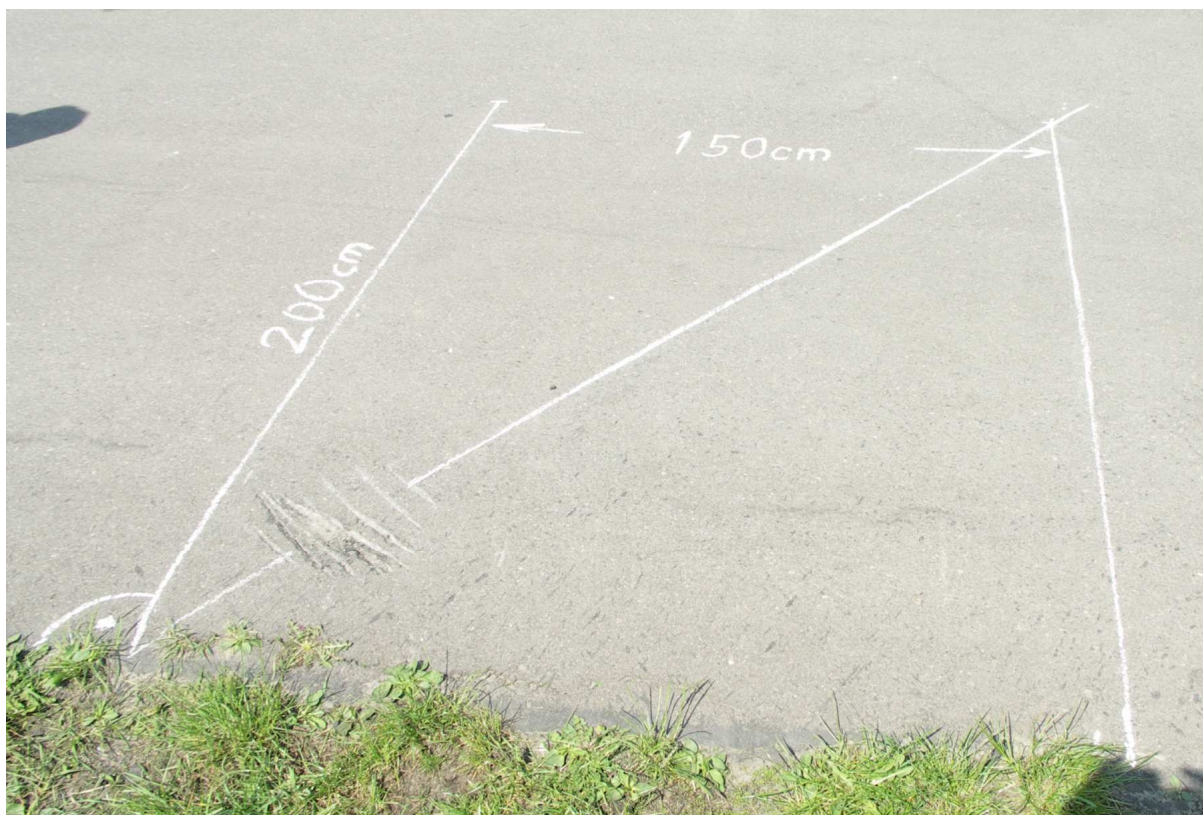
Fot.6 – Wyznaczenie kąta linii kołowania samolotu w stosunku do bocznego skraju drogi kołowania.

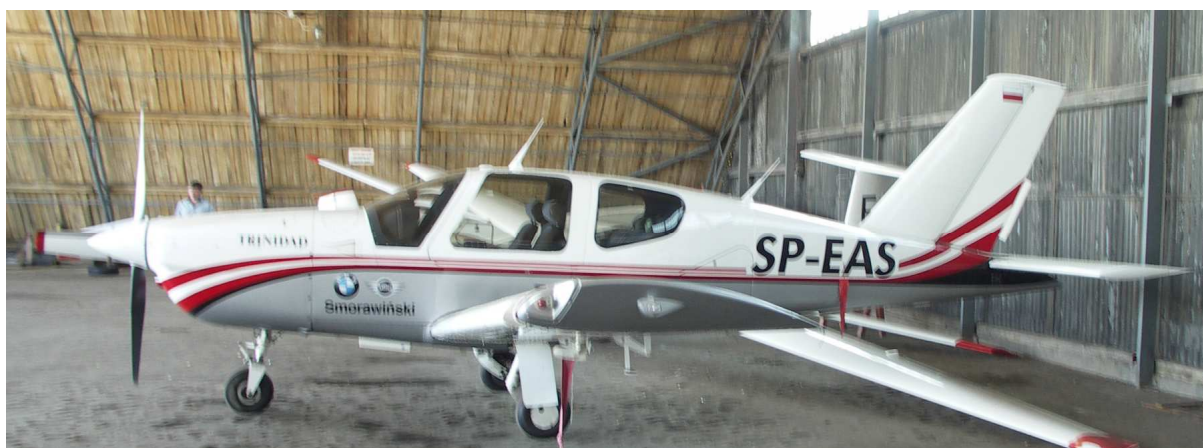
Fot.7 – Uszkodzony samolot SOCATA TB-21 Trinidad (SP-EAS) w hangarze po incydencie.

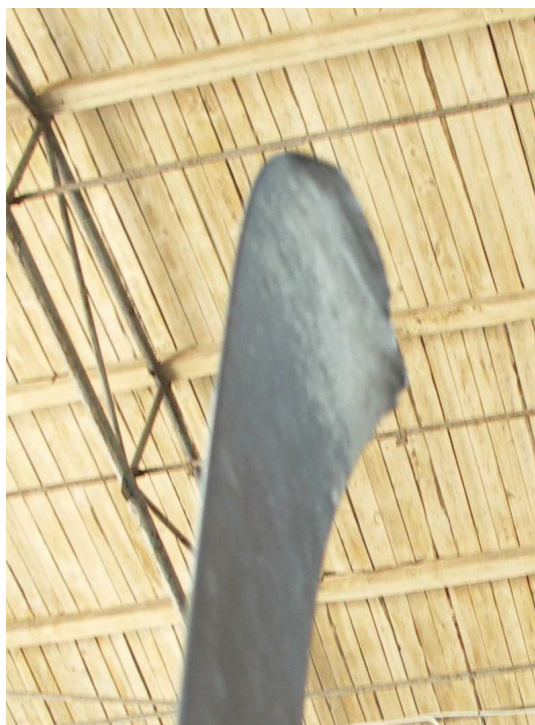
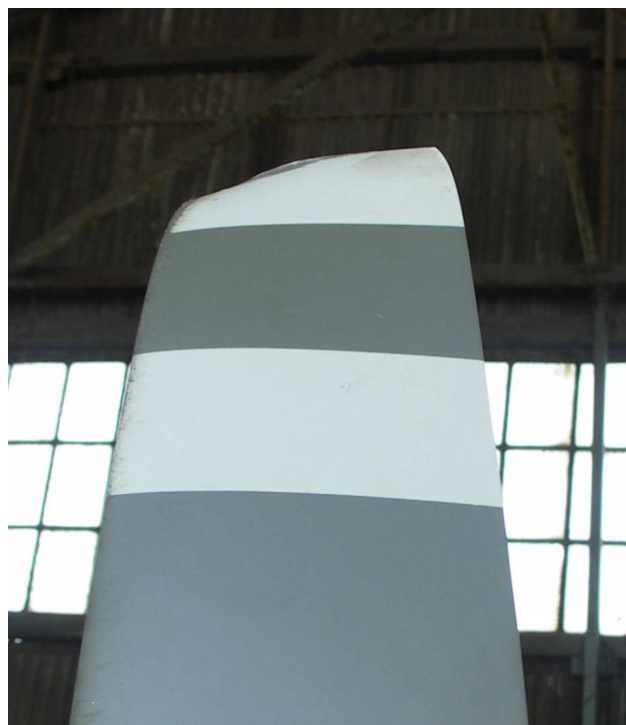
Fot.7 i Fot.8 – Końcówka łopaty śmigła uszkodzona w kolizji z nawierzchnia asfaltową.

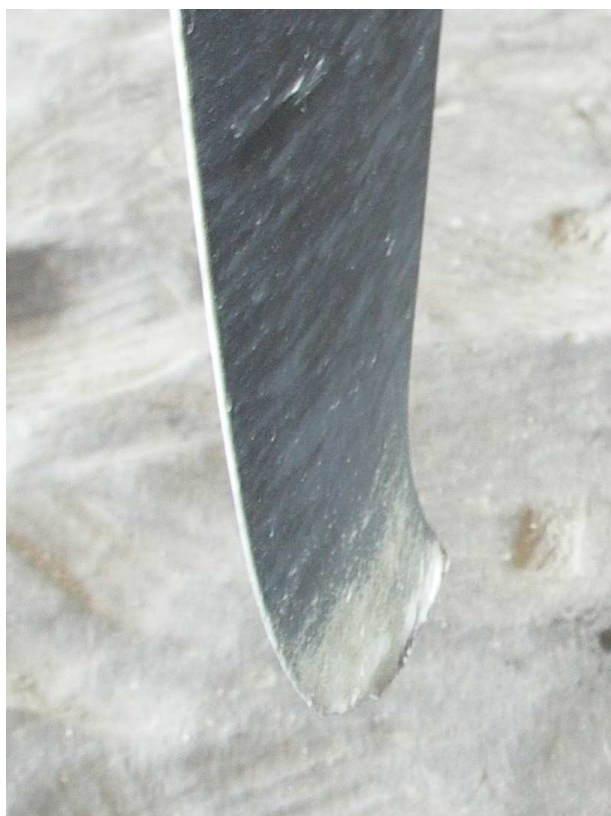
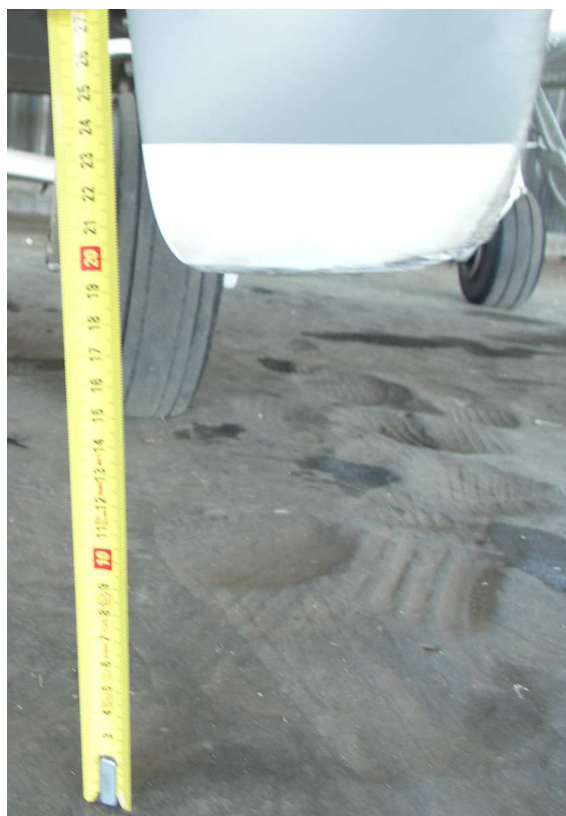
Fot.9 i Fot.10 – Uszkodzona końcówka drugiej łopaty śmigła i jej przeswity w stosunku do podłoża.

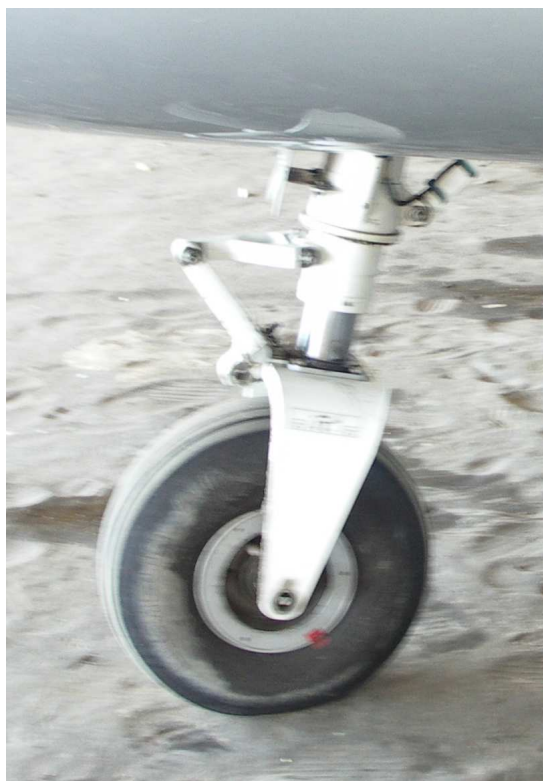
Fot.11 – Przednie podwozie samolotu.

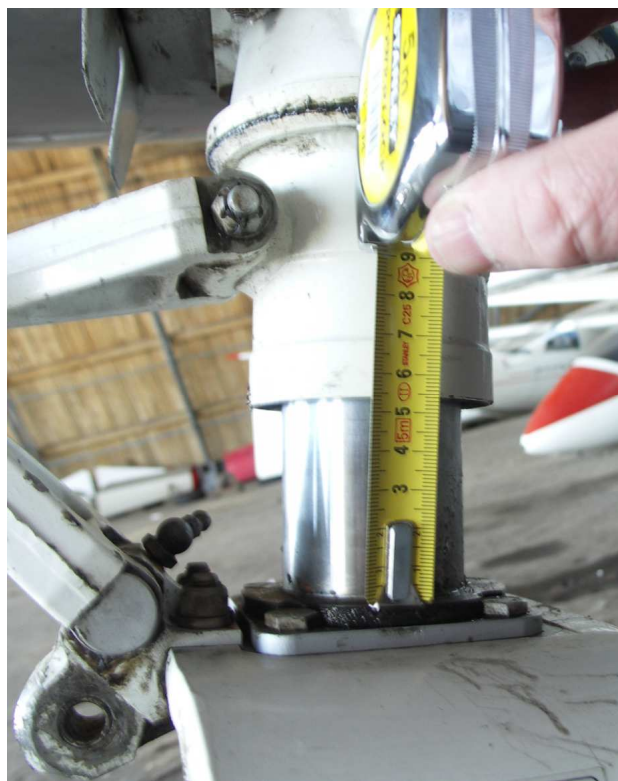
Fot.12 – Pomiar wystawania „dobitego” amortyzatora.
