Gdańsk, 16-11-2007  
Port Lotniczy Gdańsk Sp. z o.o.  
80-809 Gdańsk  
ul. Słowackiego 200  
Tel. (058)-348-11-54

## **PROTOKÓŁ WYNIKU BADANIA ZDARZENIA LOTNICZEGO NR 219/07**

4. Rodzaj i typ statku/statku powietrznego: <sup>(2)</sup>  
*TYP: Piper PA-32-301T Turbo Saratoga;*  
*Nr seryjny: 32-8224007;*  
*Znaki rozpoznawcze: SP-KKL;*  
*Napęd: tłokowy;*  
*MTOW: 1,8T;*  
Rodzaj lotu: <sup>(3)</sup>VFR;

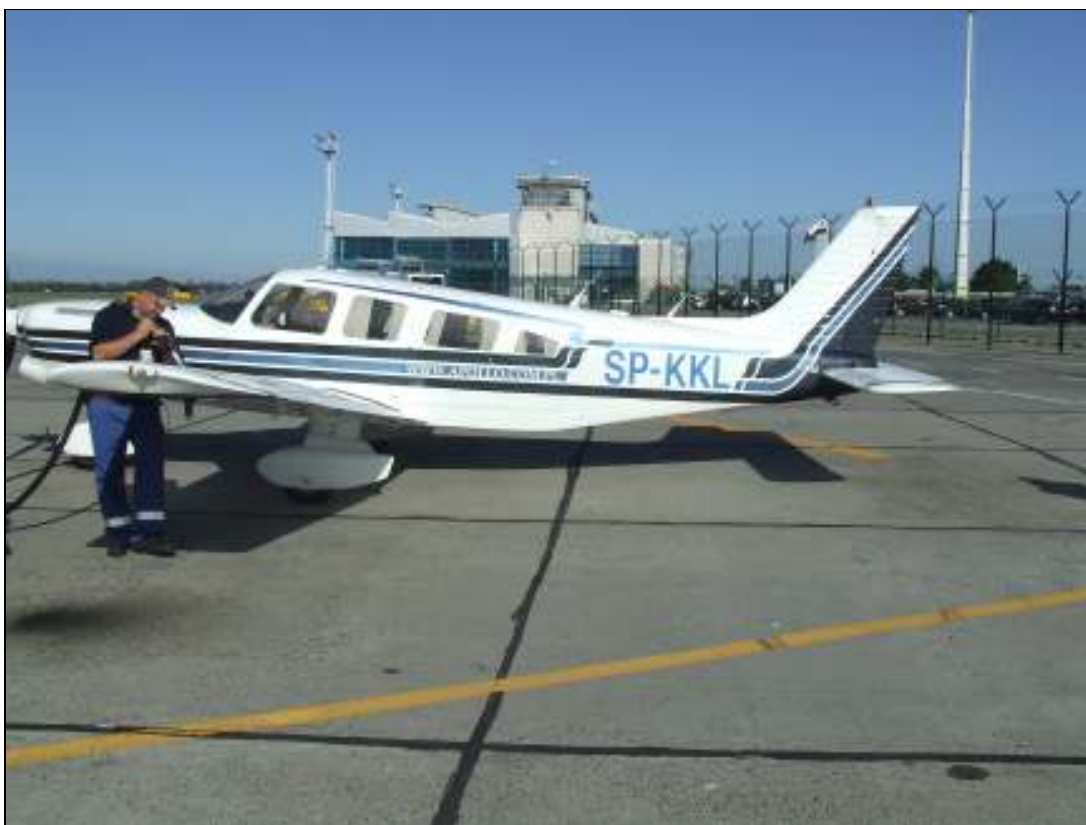
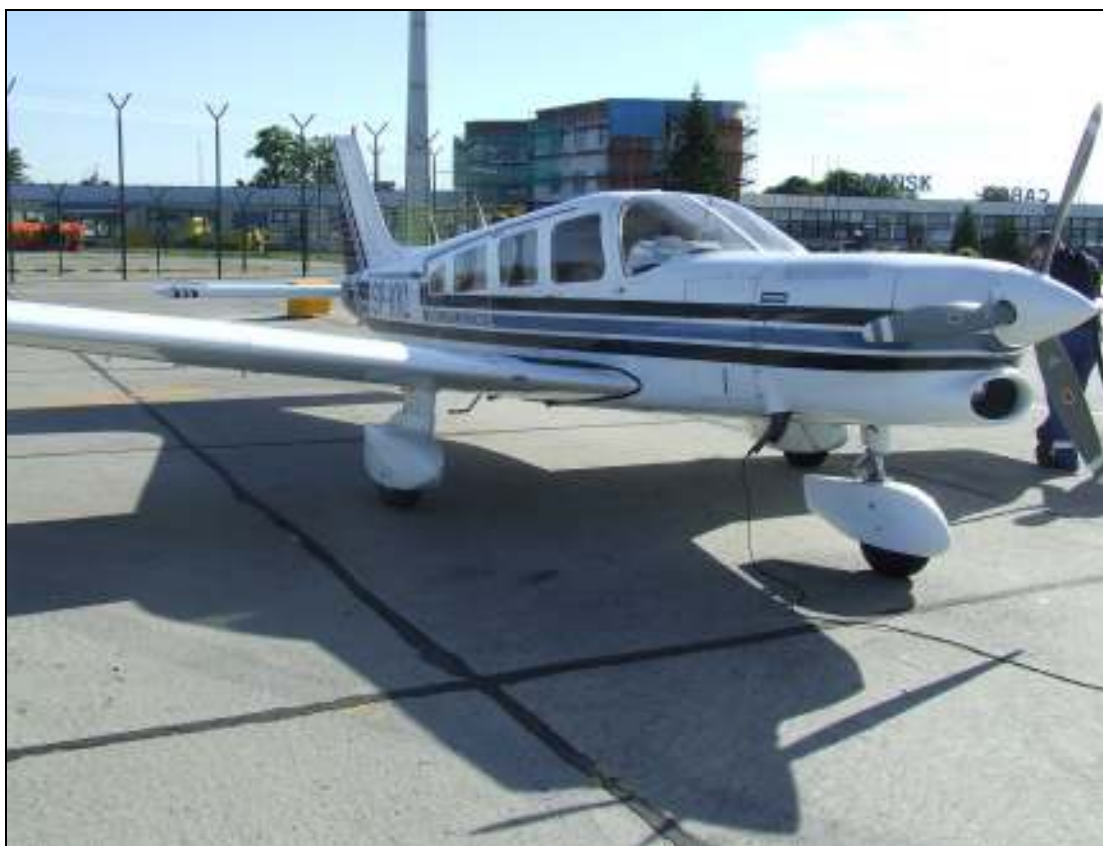
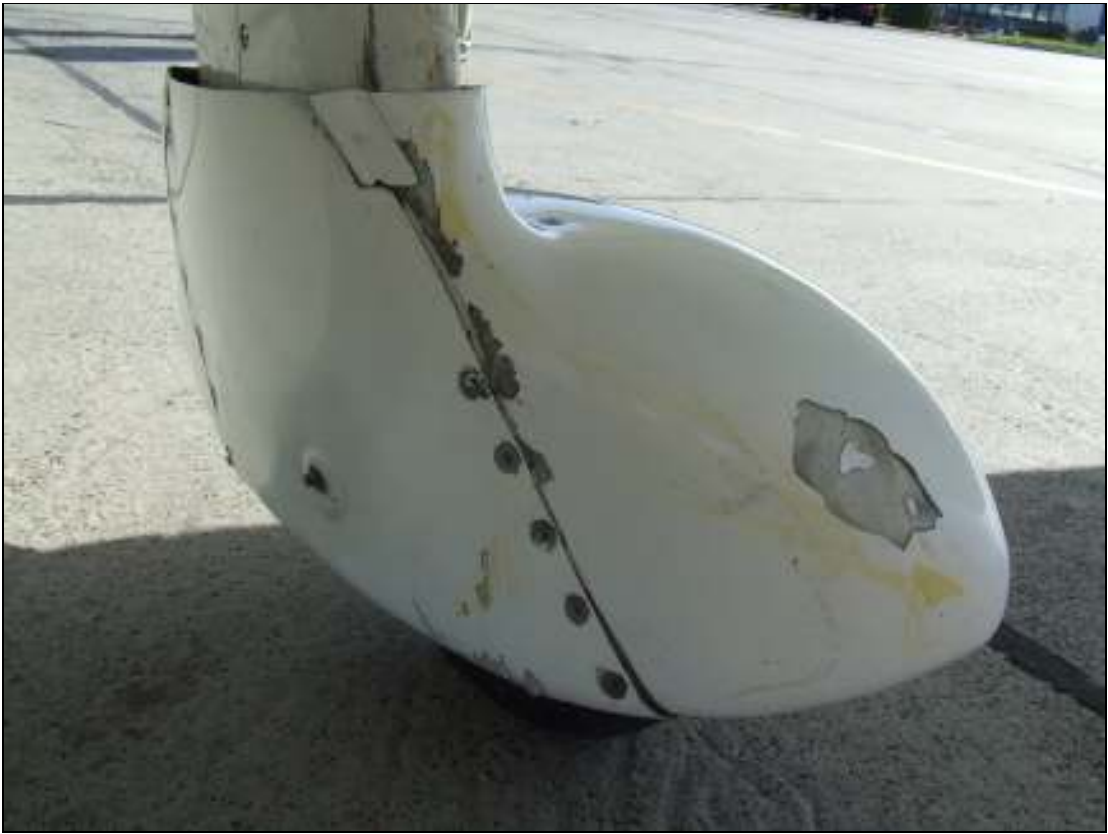
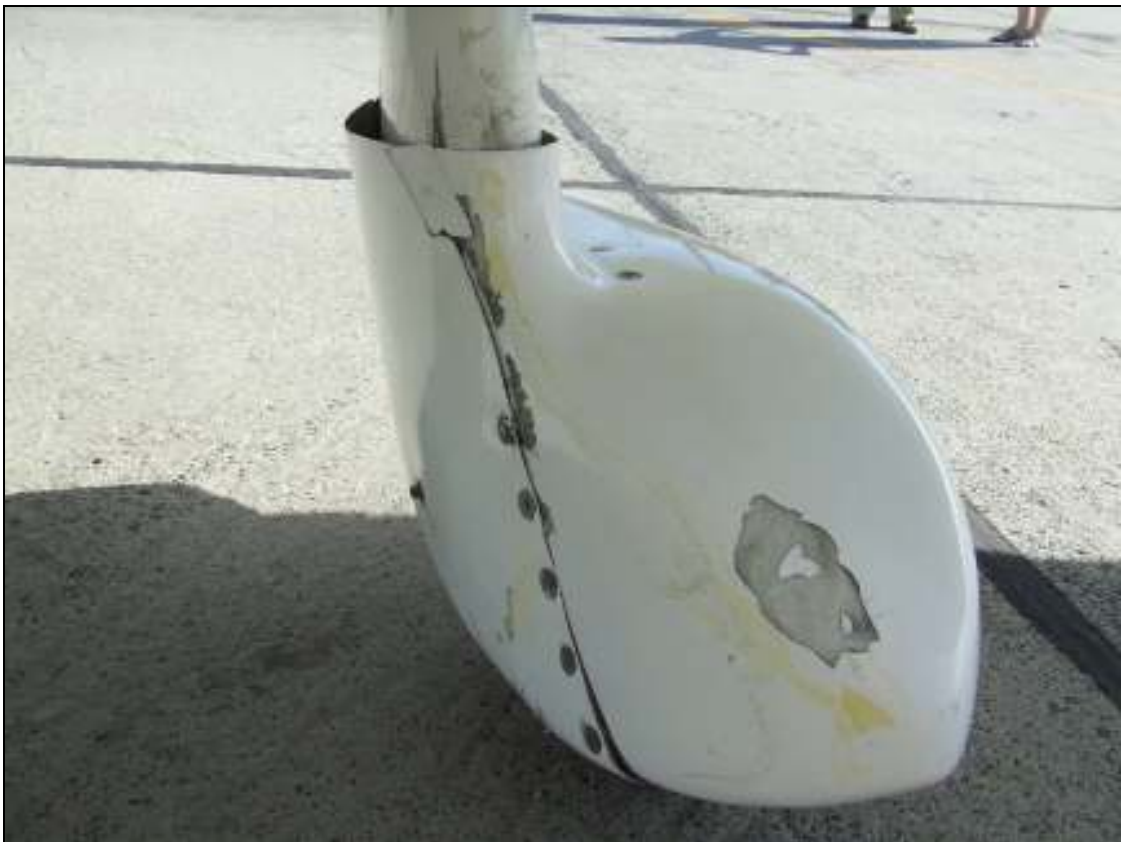
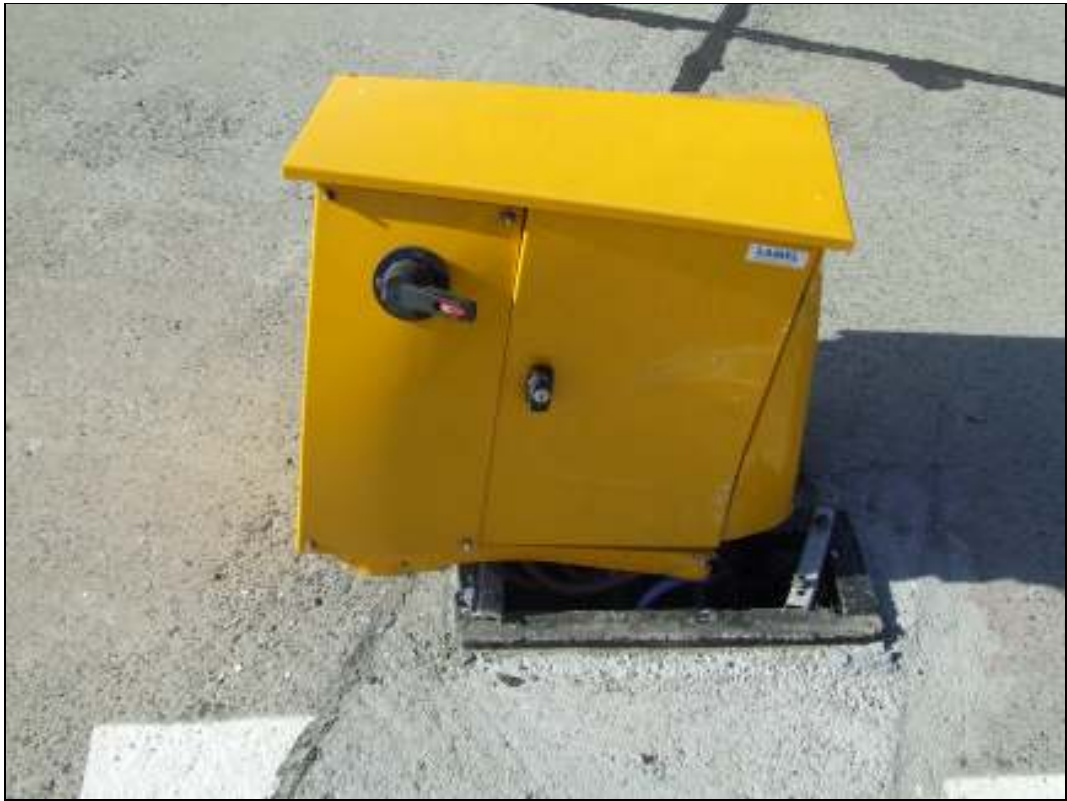
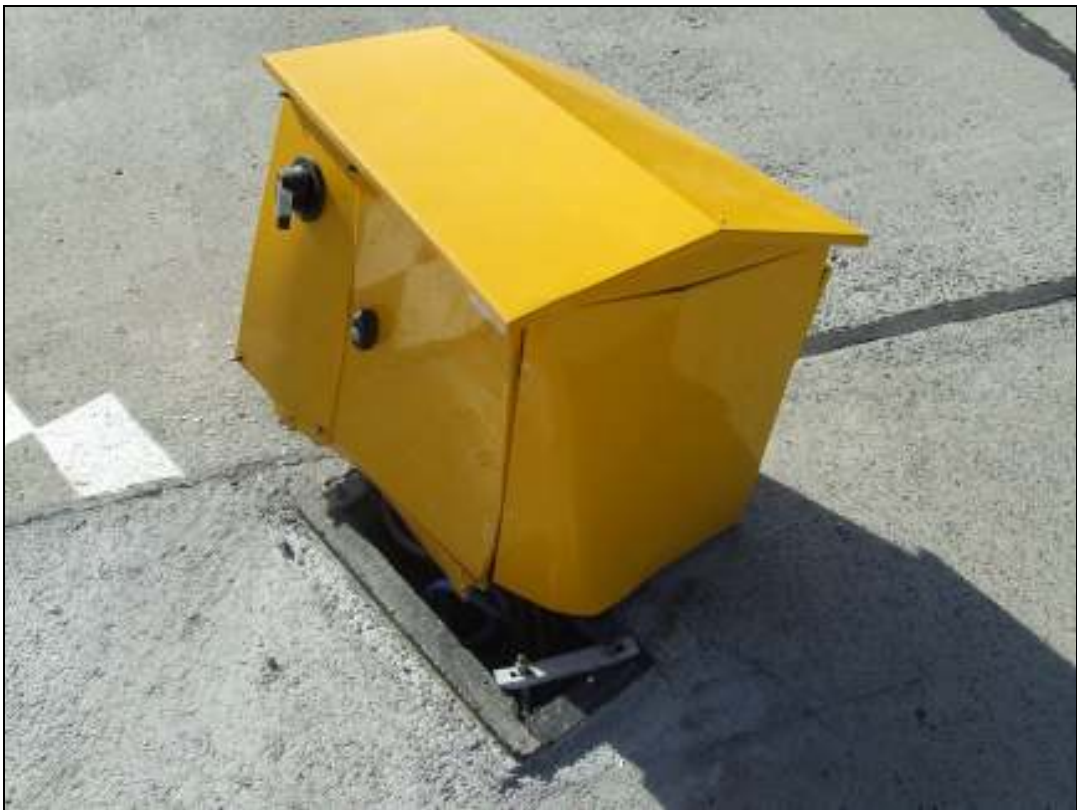
8. Dane dowódcy/załogi statku powietrznego: <sup>(7)</sup>brak danych;
9. Opis przebiegu i okoliczności zdarzenia: <sup>(8)</sup>  
*Samolot przy ustawianiu na stanowisku uderzył lewą golenią podwozia głównego w skrzynkę energetyczną/rozruchową umieszczoną na krawędzi stanowiska postojowego.*

11. Przyczyna/przyczyny zdarzenia:
  - Niestandardowe ustawienie samolotu na stanowisku,
  - Możliwe oślepienie dowódcy statku powietrznego przez słońce.

*Wydano zalecenie aby, jeżeli jest to możliwe, ustawiać statki zgodnie z oznakowaniem poziomym. Koordynatorzy Ruchu Lotniczego Nziemnego zostali pouczeni o zachowaniu szczególnej uwagi przy ustawianiu samolotów lotnictwa General Aviation.*
