## PROTOKÓŁ Z BADANIA ZDARZENIA LOTNICZEGO

**NR 310/07**

Data zaistnienia zdarzenia: **21.07.2007**

Miejsce  
zdarzenia: **EPWA**

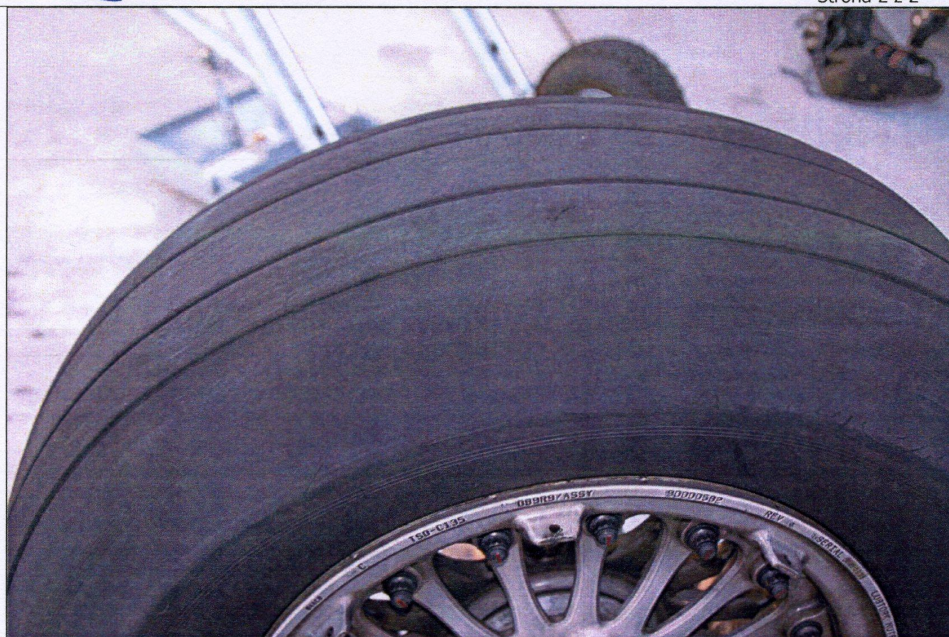
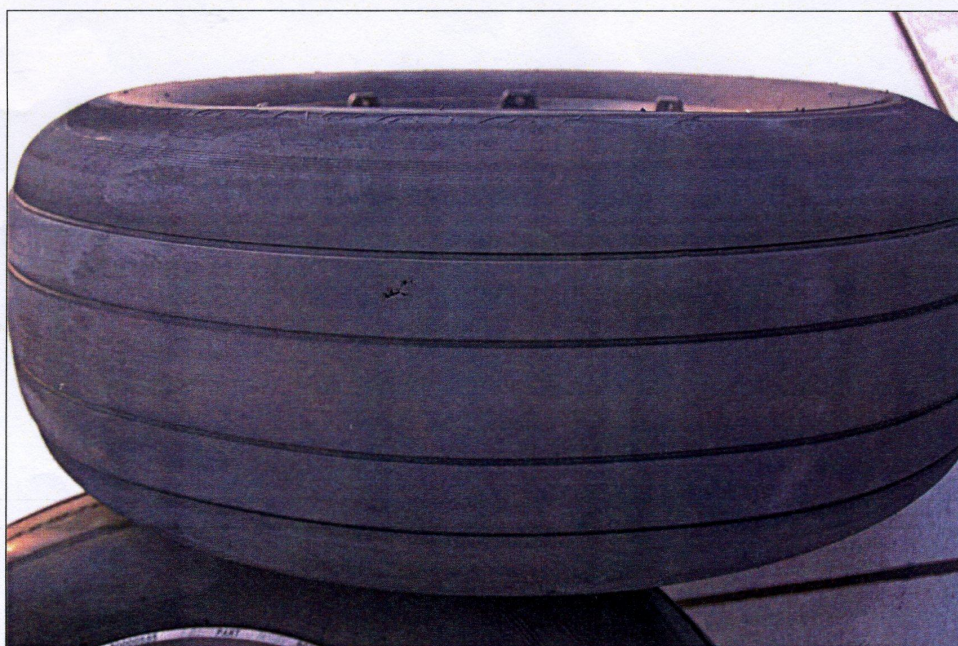
### 7. Informacje uzupełniające (dodatkowe) – 2 zdjęcia

W związku ze zgłoszeniem o potencjalnym uszkodzeniu opony jednego z kół podwozia głównego samolotu typu E170 należącego do przewoźnika Alitalia, Dyżurny Operacyjny Portu Lotniczego dokonał sprawdzenia nawierzchni elementów pola manewrowego lotniska pod kątem obecności obiektów FOD mogących spowodować powstanie w/w usterki. Przeprowadzona kontrola nie wykazała żadnych zanieczyszczeń nawierzchni. Wobec powyższego, brak jest jednoznacznych dowodów, że niniejsze zdarzenie nastąpiło na terenie PL Warszawa. Ślady na oponie mogą wskazywać na jej przytarcie podczas lądowania, co może sugerować, że przyziemienie nastąpiło z już uszkodzoną oponą (zdjęcia zamieszczono w pkt. 7).

Zgłoszenie uszkodzenia opony na terenie PL Warszawa.

Przypomniano Dyżurnym Operacyjnym Portu Lotniczego o konieczności zwracania szczególnej uwagi na czystość nawierzchni lotniskowych, w szczególności pod kątem obecności wszelkich obiektów mogących stanowić niebezpieczeństwo dla statków powietrznych.
