ALBUM ILUSTRACJI
z wypadku szybowca SZD-51-1 Junior; SP-3312
04 sierpnia 2007 r., lądowisko Częstochowa-Rudniki

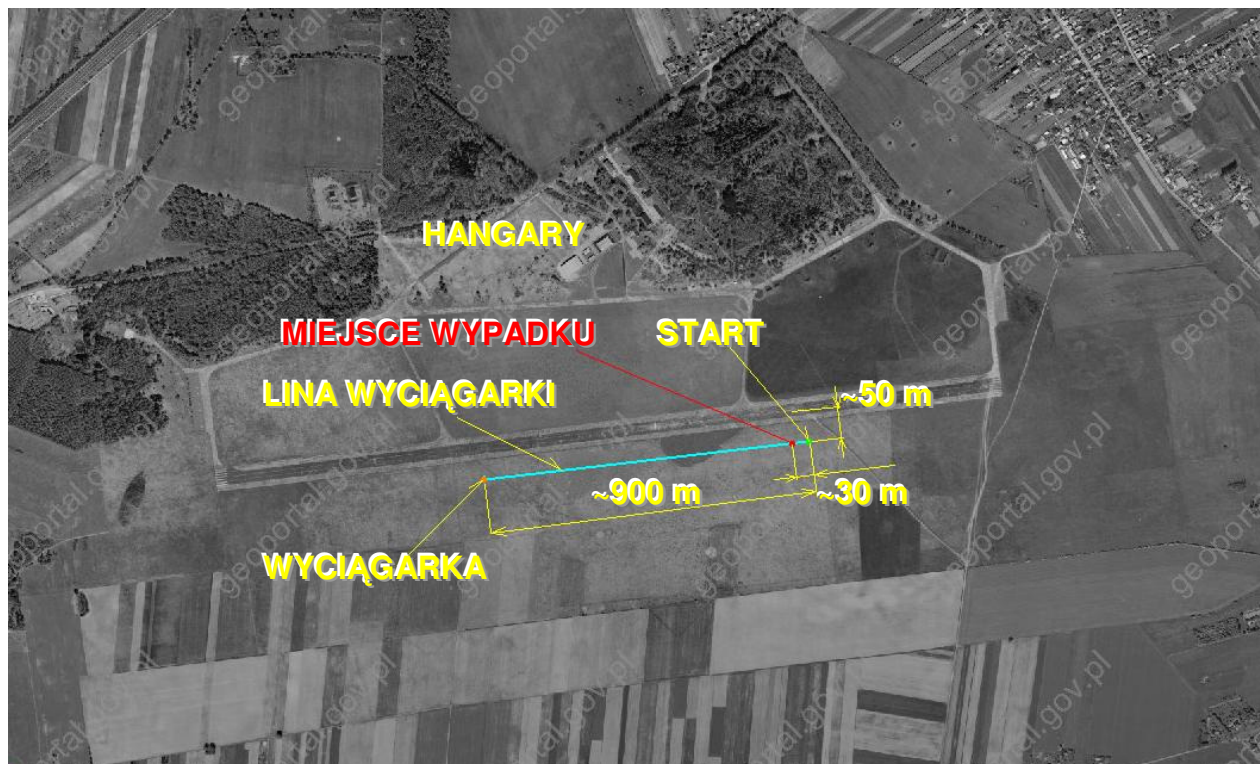
1 – Szkic sytuacyjny miejsca wypadku, zaznaczony na zdjęciu lotniczym lądowiska Częstochowa-Rudniki.

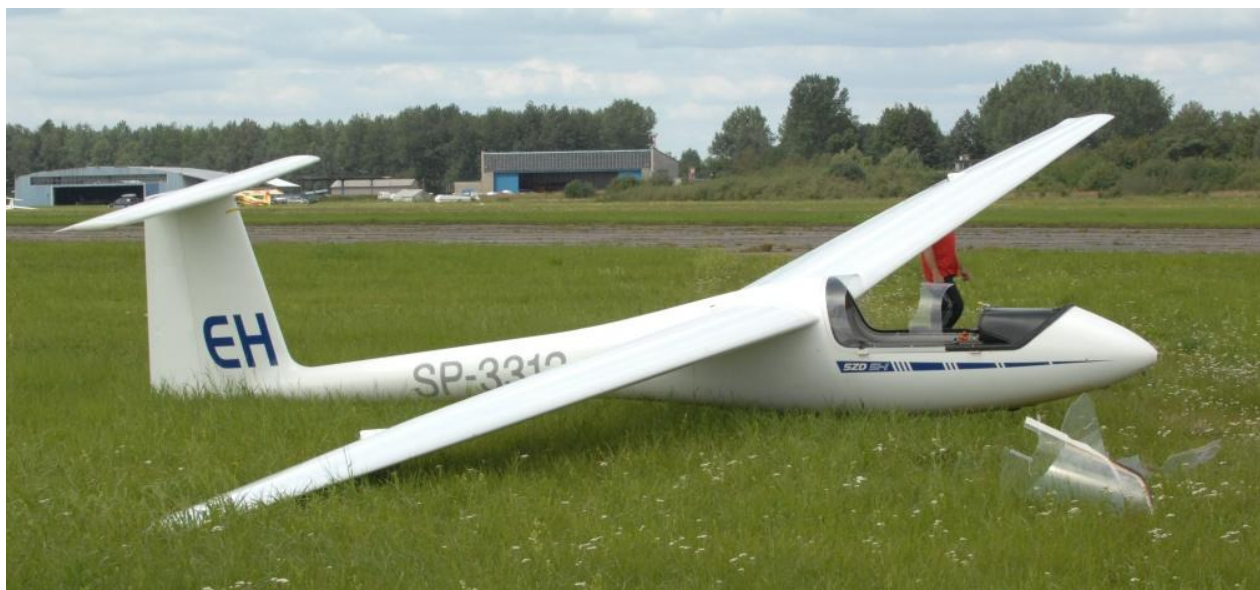
2 – Ogólny widok szybowca na miejscu wypadku. Widoczne potłuczone oszklenie osłony kabiny.

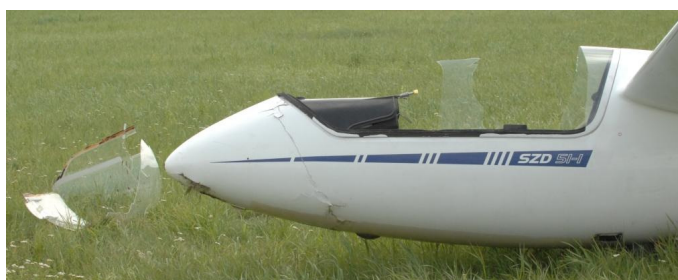
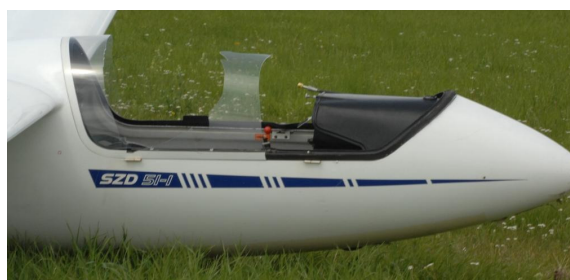
3 i 4 – Przednia część kadłuba szybowca z lewej i prawej strony. Widoczne uszkodzenia struktury i zniszczenia oszklenia osłony kabiny

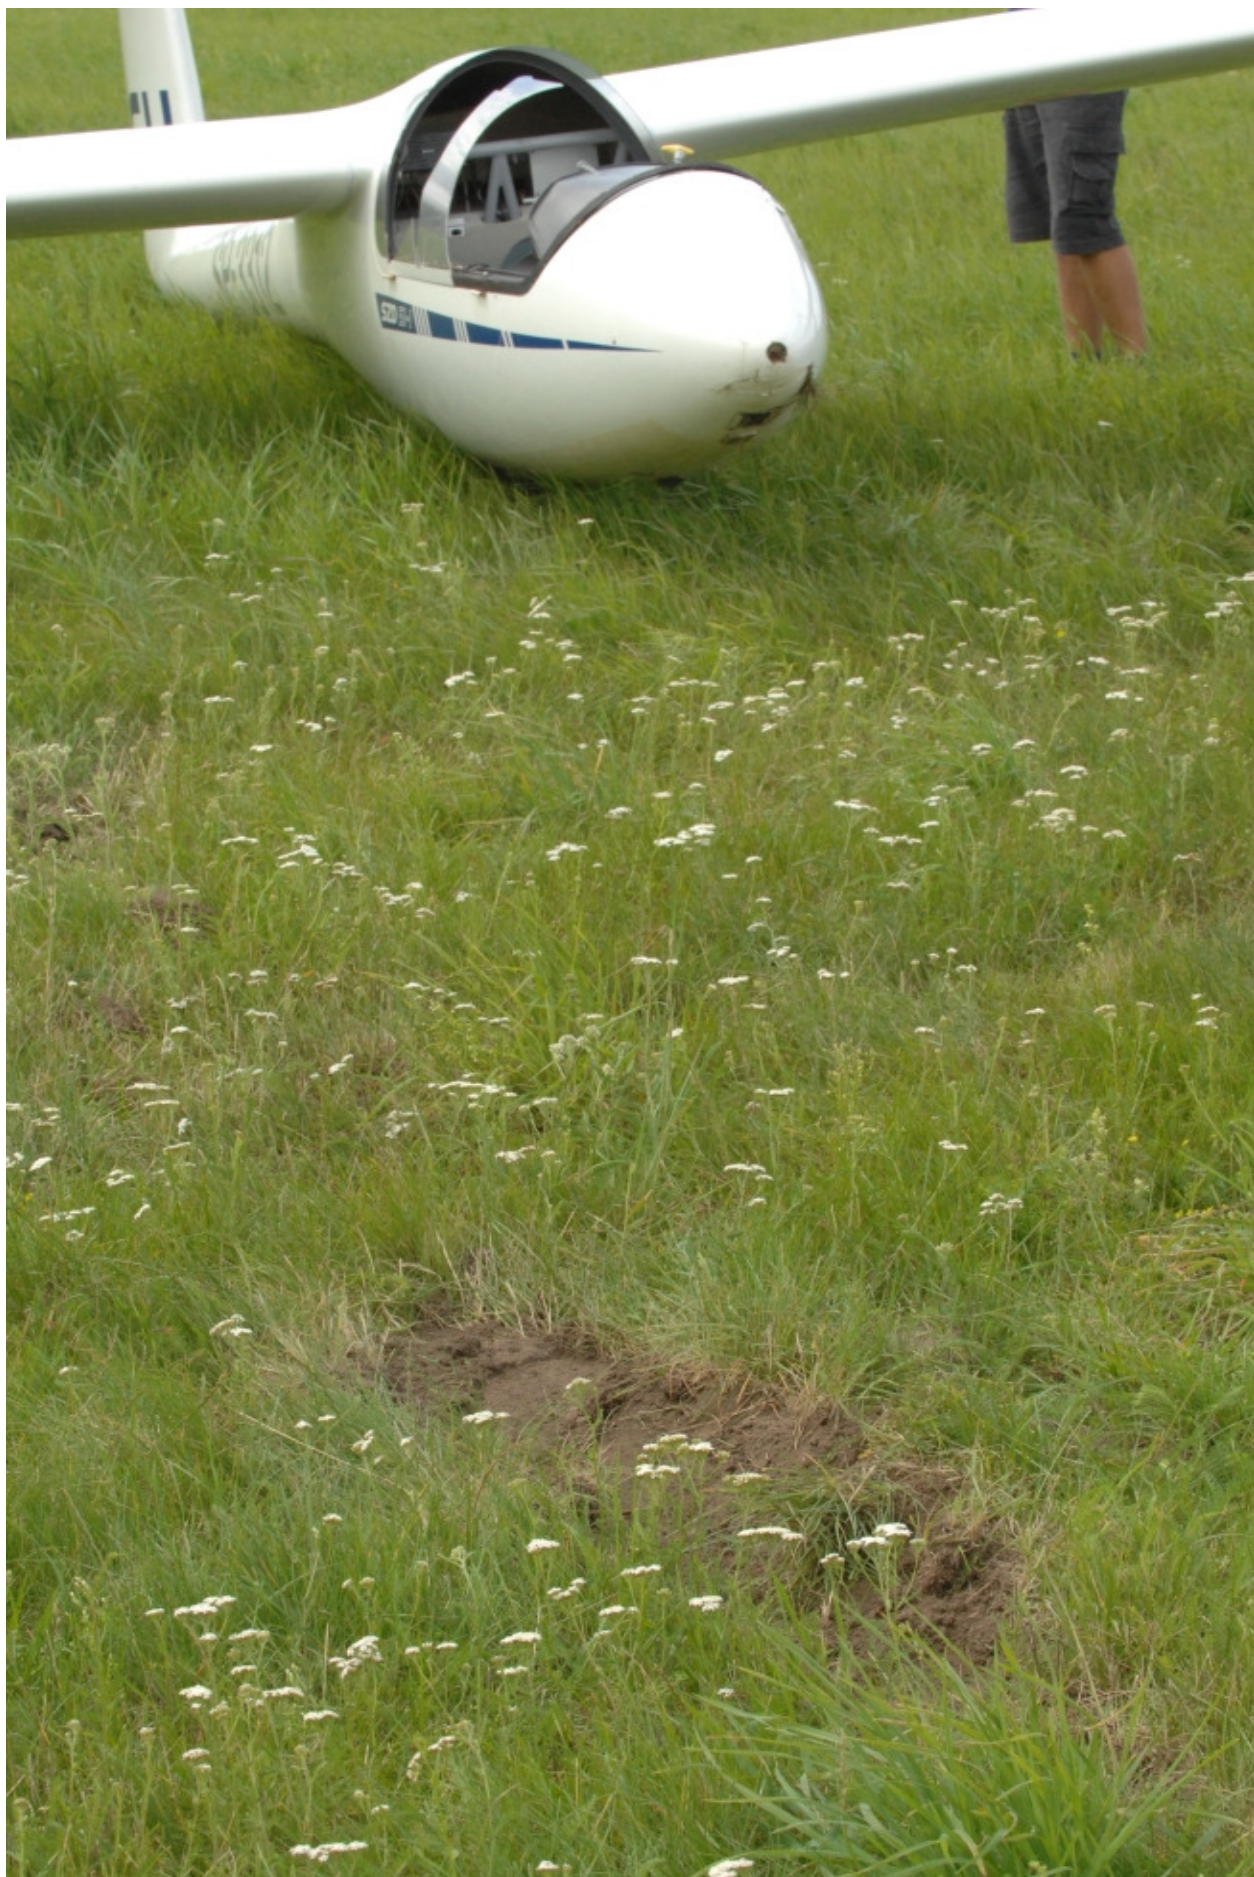
5 – Ślad przyziemienia szybowca na miejscu wypadku.

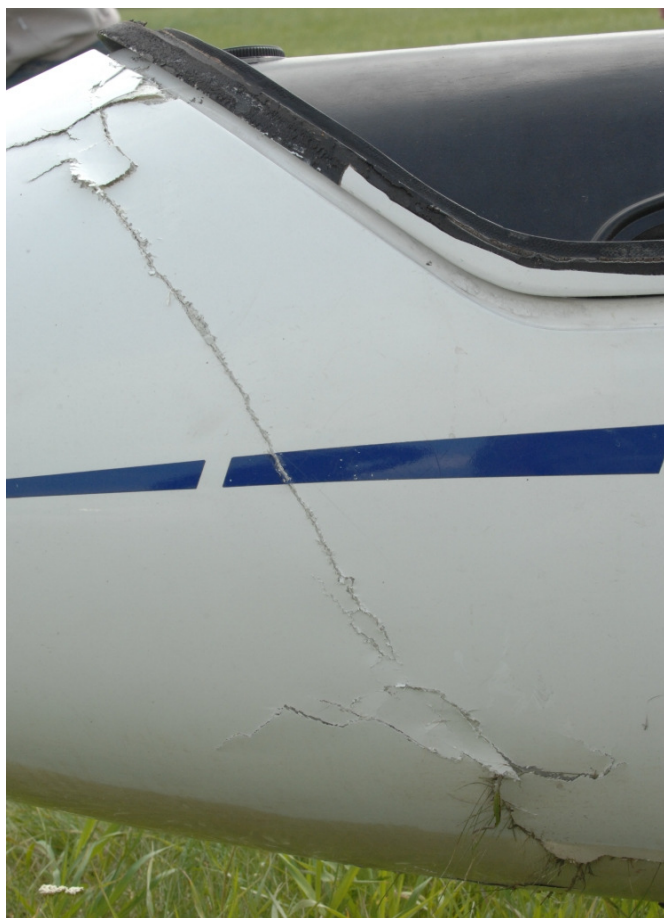
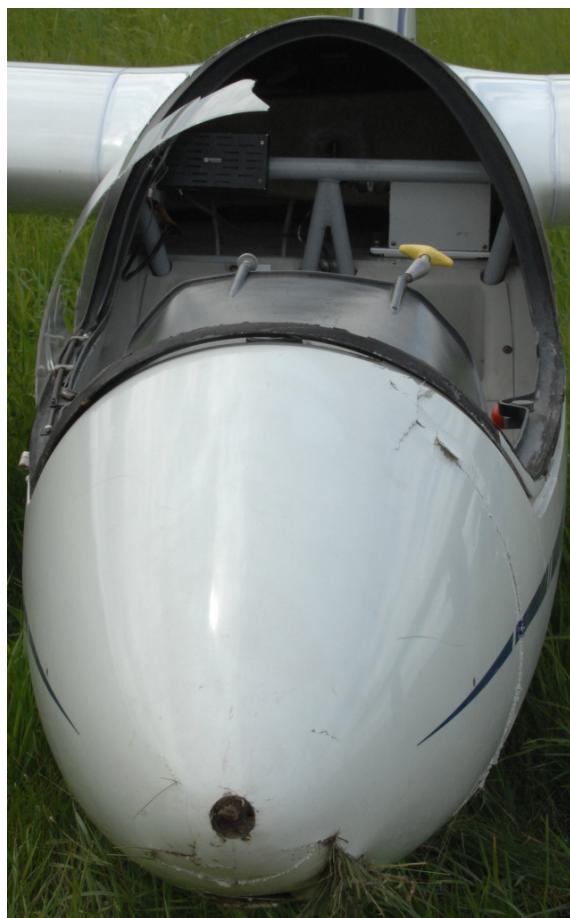
6, 7 i 8 – Uszkodzenia przedniej części kadłuba szybowca pokazane na zbliżeniach.

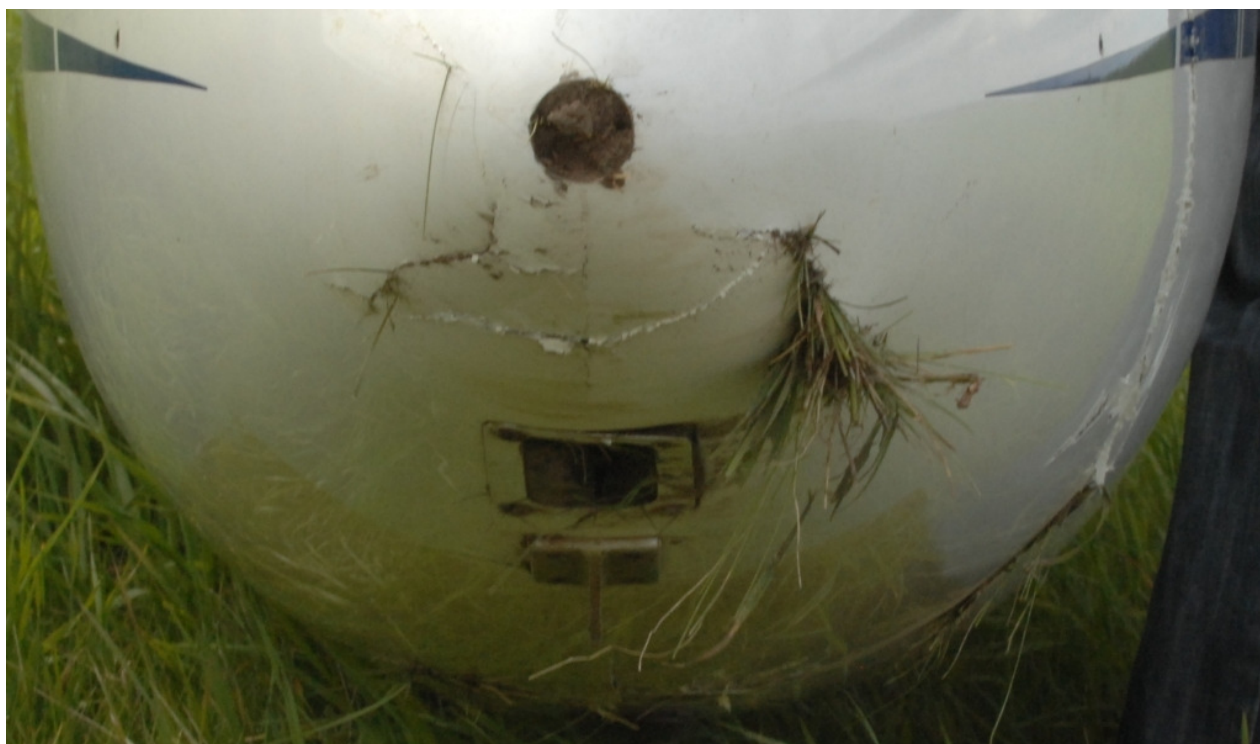
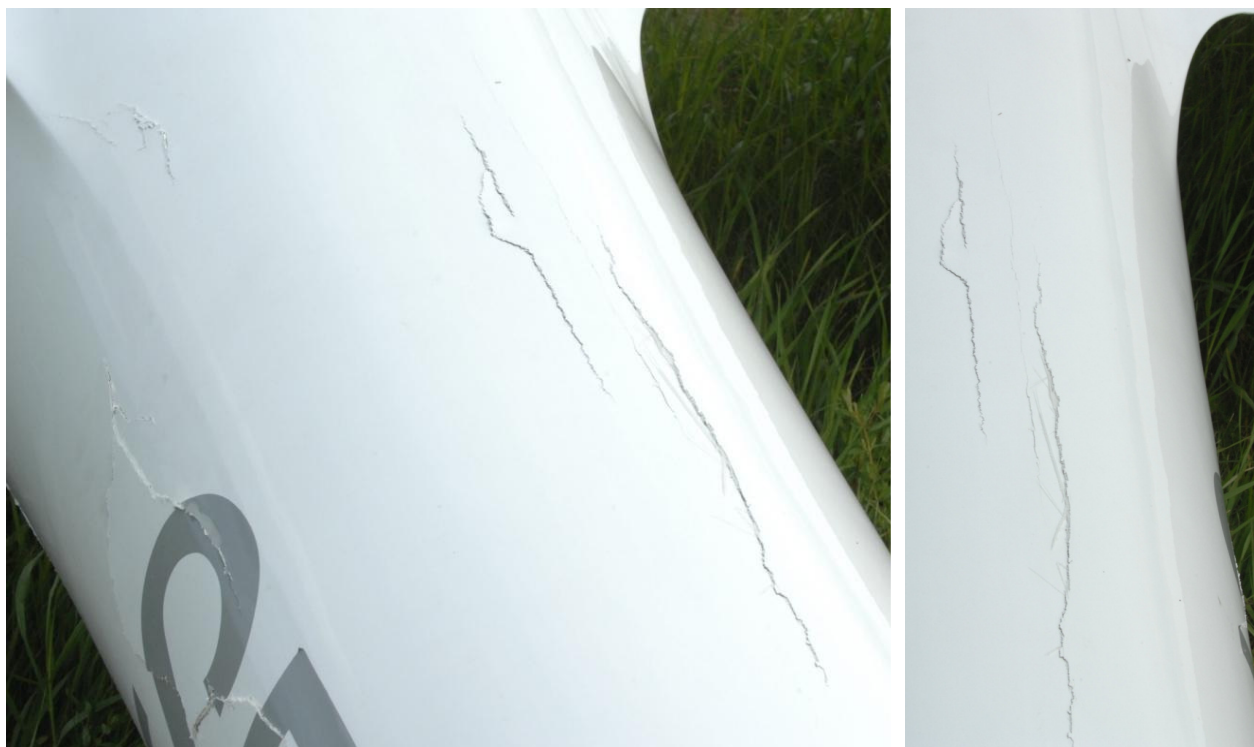
9 i 10 – Uszkodzenia (pęknięcia) skorupy grzbietu belki ogonowej za skrzydłem szybowca.

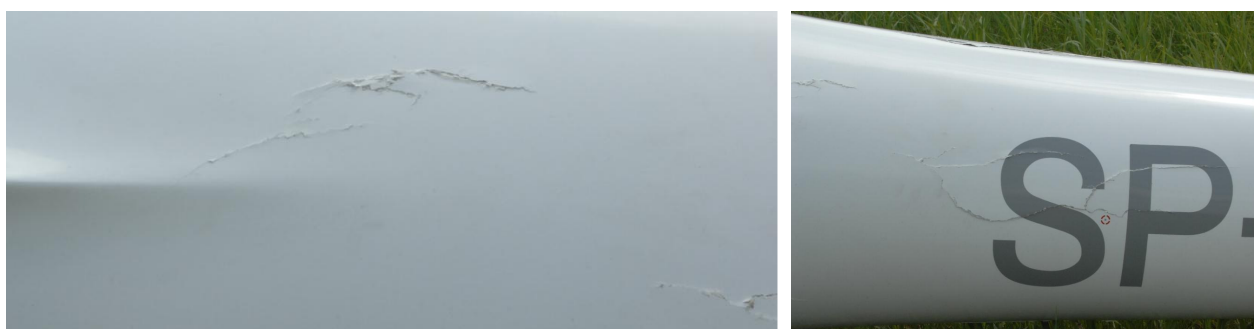
11 i 12 – Uszkodzenia (pęknięcia) skorupy na lewym boku belki ogonowej za skrzydłem szybowca.

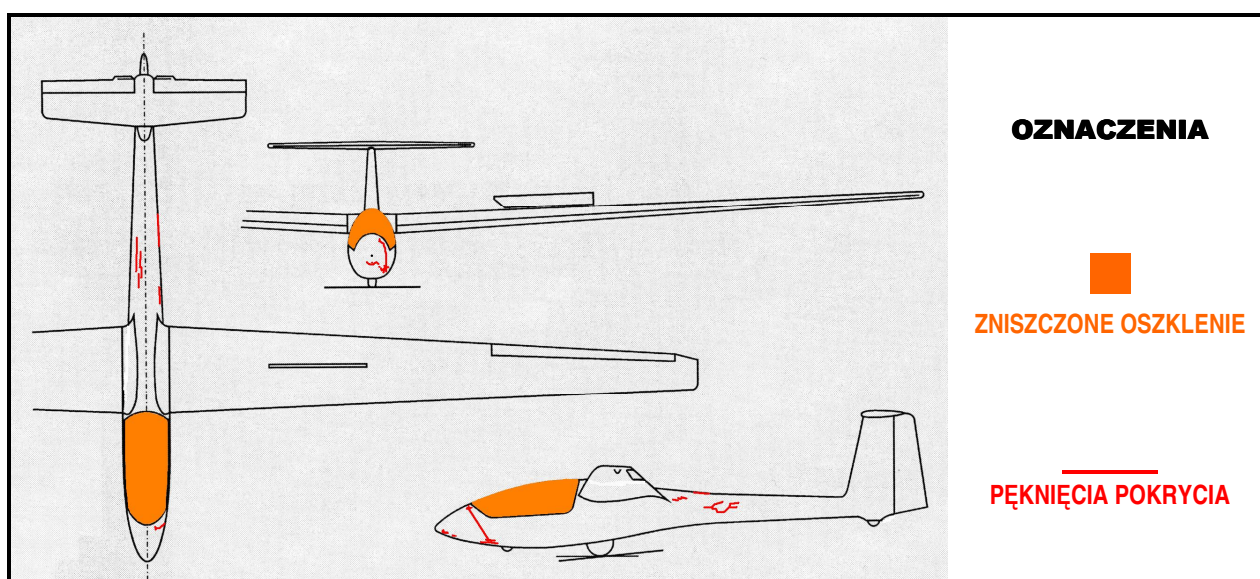
13 – Uszkodzenia i zniszczenia naniesione na sylwetkę szybowca w trzech rzutach.
