# **RAPORT KOŃCOWY**

**zdarzenie nr: 377/07**

**Szybowiec SZD-9bis 1E Bocian; SP-3105**

**30 sierpnia 2007 r. – Koźlica k. Igołomii**

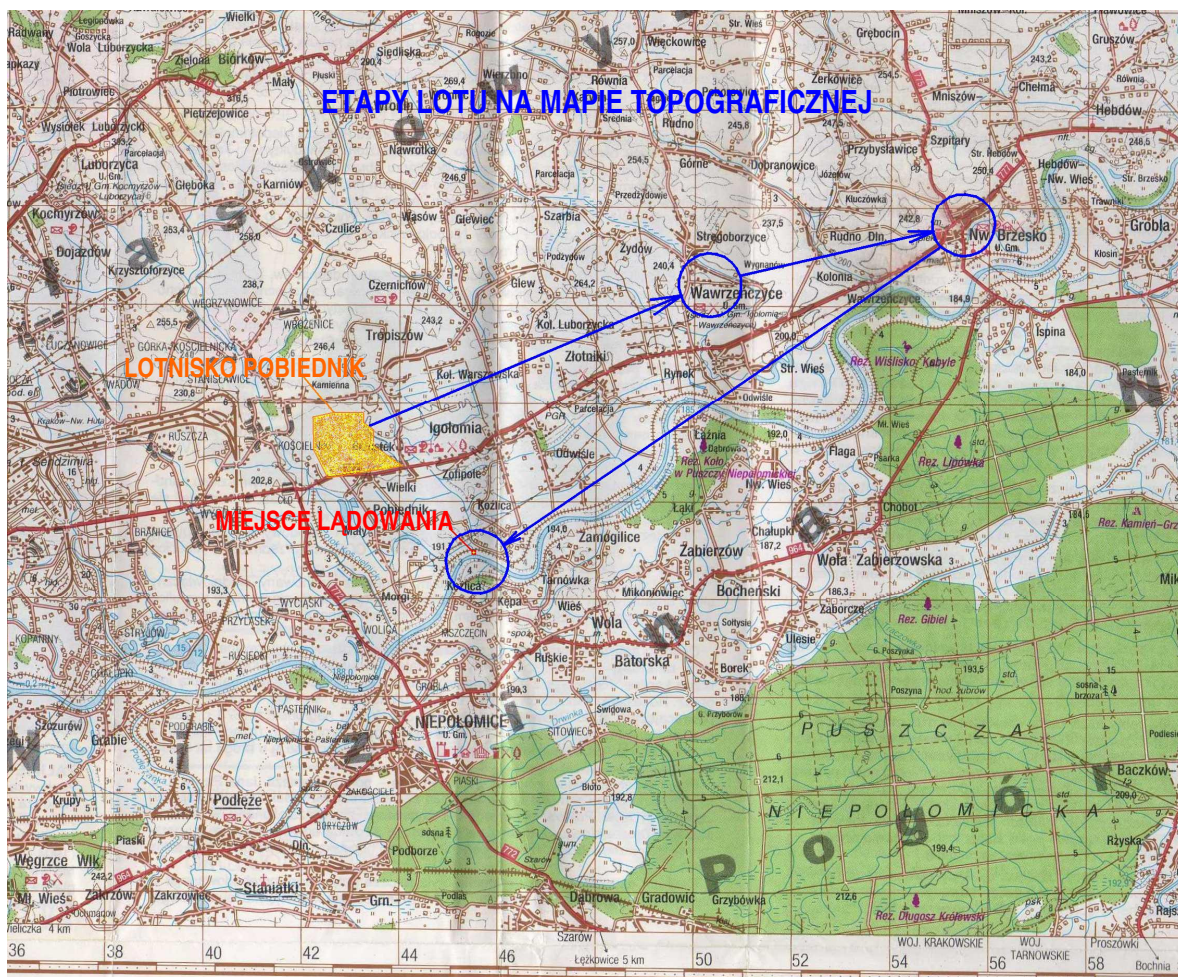
warunkach termicznych, kolejne przeskoki z wiatrem. Efektem tego było stopniowe wychodzenie szybowca poza stożek bezpiecznego dolotu. Pod cumulusem, w okolicy Nowego Brzeska, zamiast noszenia załoga napotkała na prąd opadający - ok. 3 m/s i dopiero wtedy instruktor podjął decyzję o powrocie do lotniska. Uczeń-pilot wykonał zakręt o około 180° i z wysokości około 650 m AGL, rozpoczęli dolot. Lotnisko w Pobiedniku Wielkim znajdowało się wtedy na granicy teoretycznego zasięgu. Niestety, z uwagi lot pod wiatr o prędkości 5-10 kt i znaczne opadanie, dochodzące do 3 m/s, wysokość szybko malała. Na wysokości ok. 400 m AGL, kiedy dolot do lotniska okazał się zbyt ryzykowny, instruktor postanowił odchylić lot w kierunku południowo-zachodnim, gdzie na łąkach nad Wisłą były dogodniejsze warunki do przygodnego lądowania.

Na wysokości ok. 200 m AGL instruktor wybrał pole przygodnego lądowania – łąkę po północnej stronie koryta Wisły. Utrata wysokości była jednak tak znaczna, że manewr do lądowania musiał wykonywać z prostej, bez przeglądu pola. Podejście do lądowania i przyziemienie instruktor wykonał na zbyt dużej prędkości, co doprowadziło do odbicia szybowca od nawierzchni łąki. Po powtórny przyziemieniu szybowiec nie zdążył wytracić prędkości i na końcu dobiegu wtoczył się do głębokiego rowu,
