**ALBUM ILUSTRACJI**  
**z wypadku samolotu Cessna 172S; SP-KDI**  
**06 marca 2007 r., lotnisko Olsztyn-Dajtki [EPOD]**

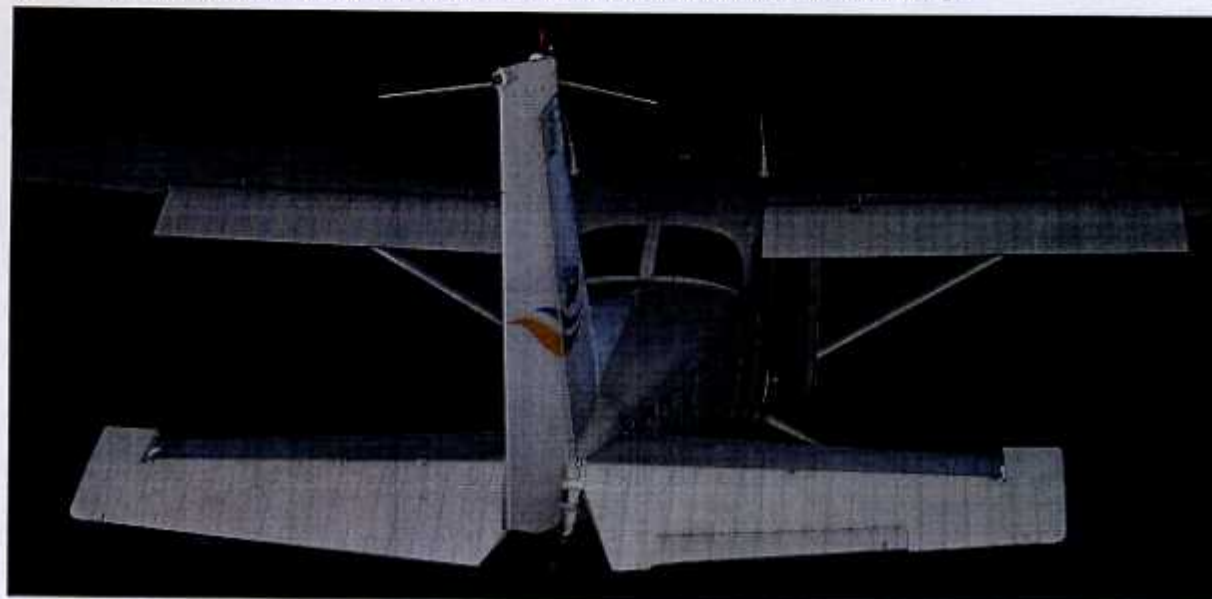
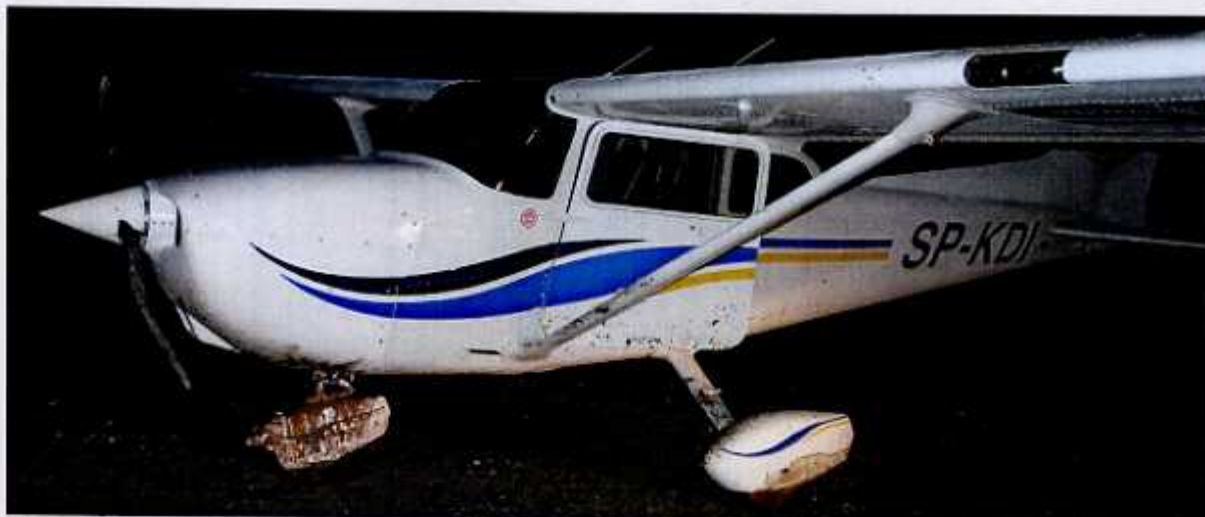
3 i 4 – Samolot tuż po wypadku, po wytoczeniu się w rozmiękły grunt za zachodni skraj pasa startowego lotniska Olsztyn-Dajtki. Widoczne kłapy wychylone na kąt „do lądowania” i trymer steru wysokości, nieco wychylony w położenie „ciężki na nos” (wyraźnie widoczne na zdjęciu 4). Z prawej strony zdjęcia 3 jedna z lamp krańcowych pasa startowego.

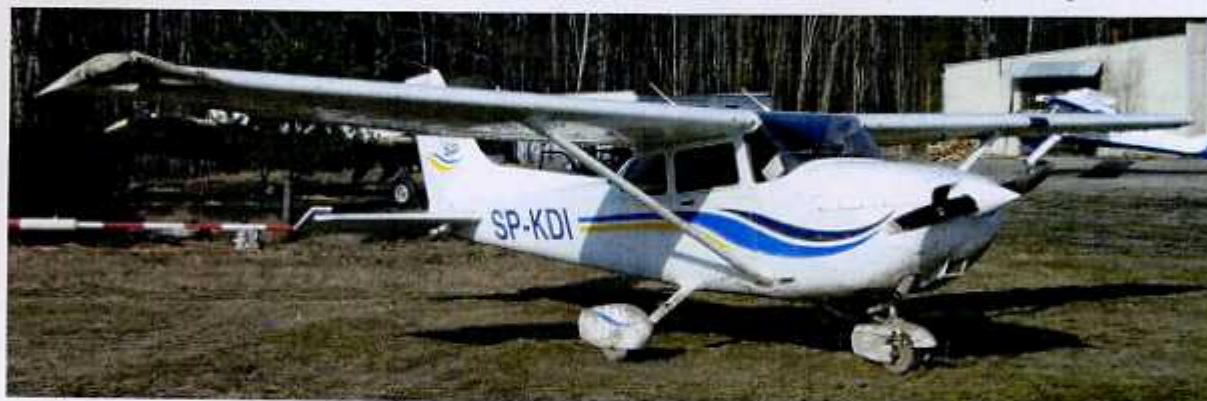
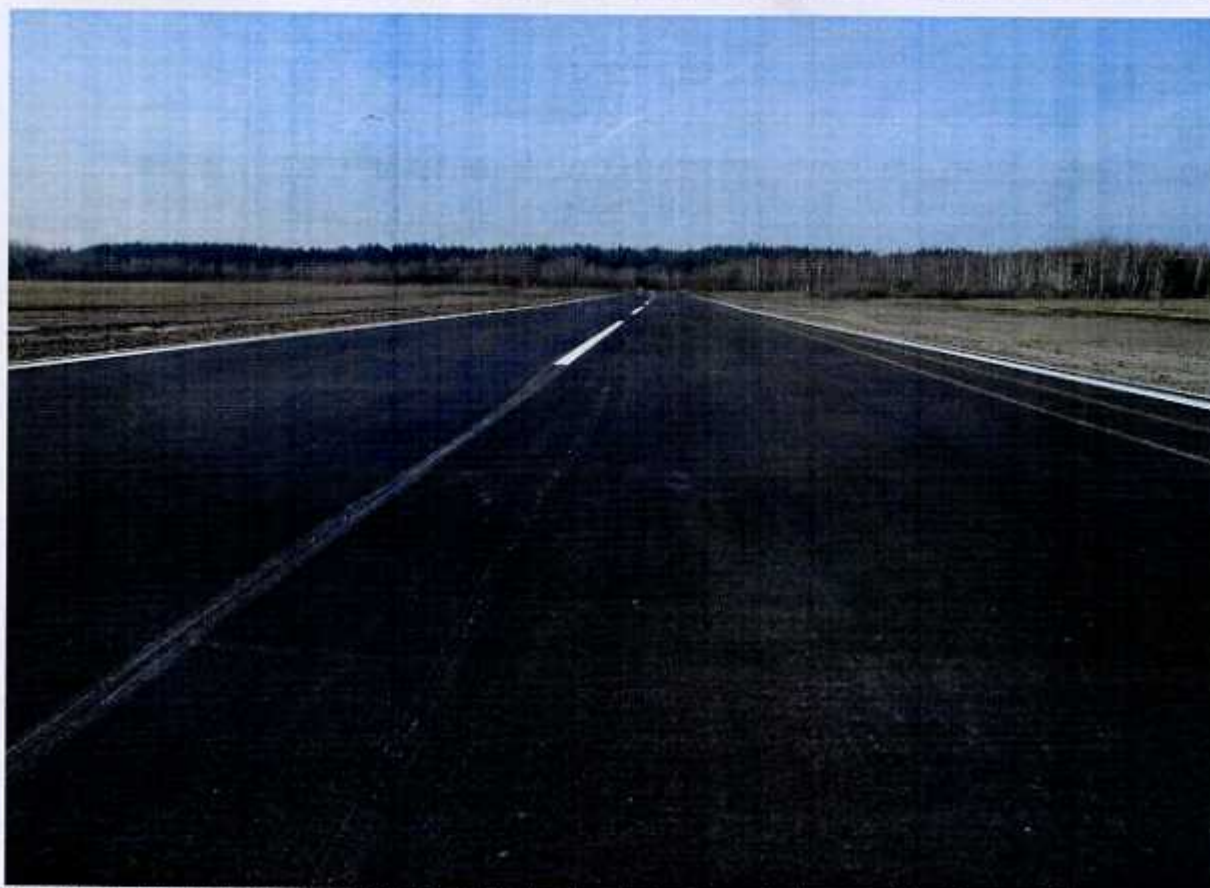
5 i 6 – Samolot po wyciągnięciu z rozmiętkłego gruntu za zachodnim skrajem pasa lotniska Olsztyn-Dajtki – tuż po wypadku i następnego dnia przed południem. Widoczna zgięta łopata śmigła i uszkodzona owiewka koła podwozia przedniego.

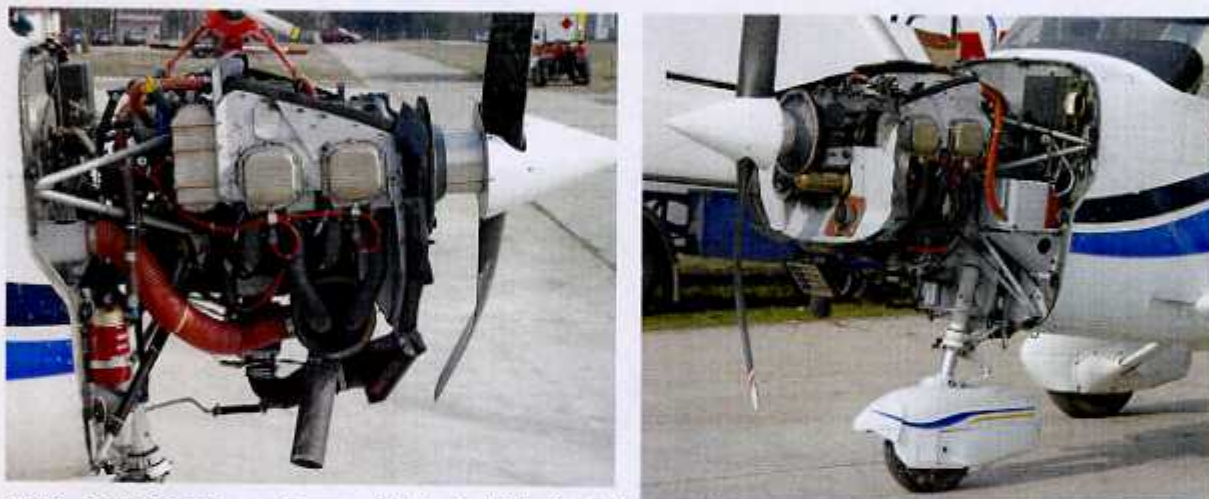
12, 13 i 14 – Podwozie przednie, widoczne uszkodzenia owiewki koła.

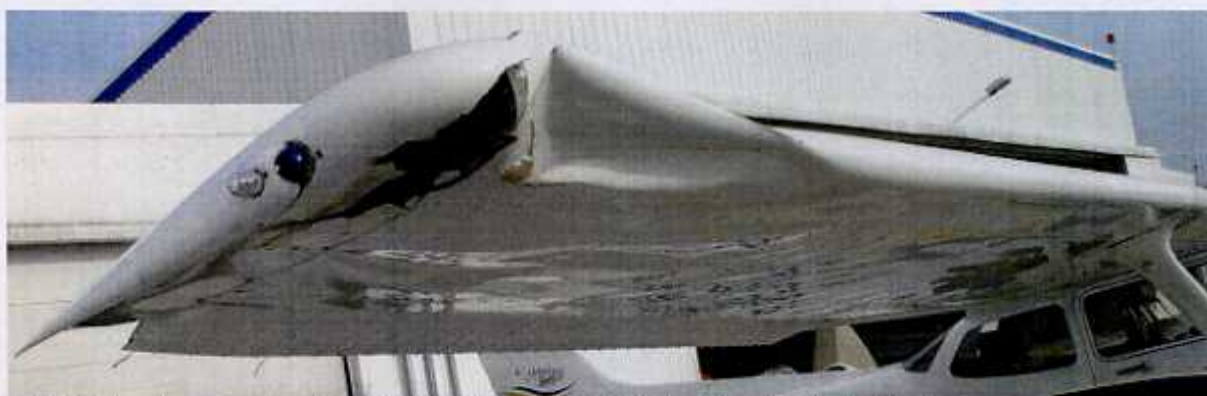
17 - Uszkodzenia prawego skrzydła – widoczna zniszczona końcówka i zafalowania pokryw dolnych.

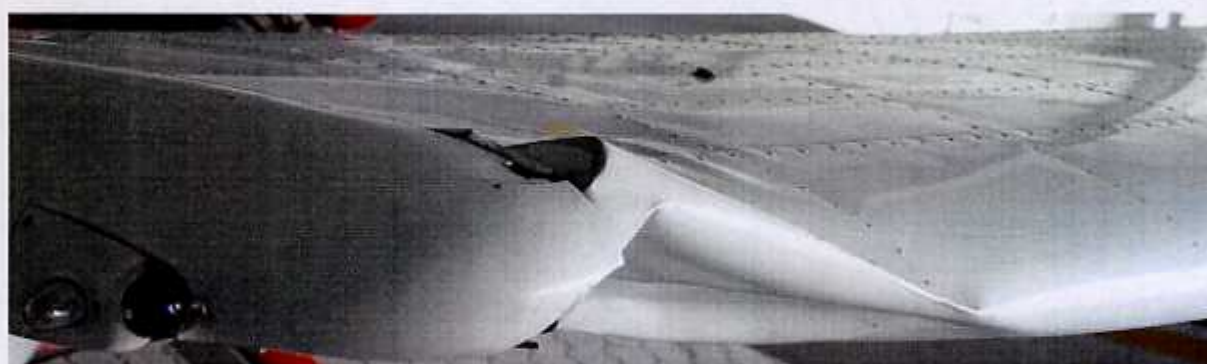
18 - Uszkodzenia prawego skrzydła – widoczna zniszczona końcówka i zafalowania pokryw dolnych.

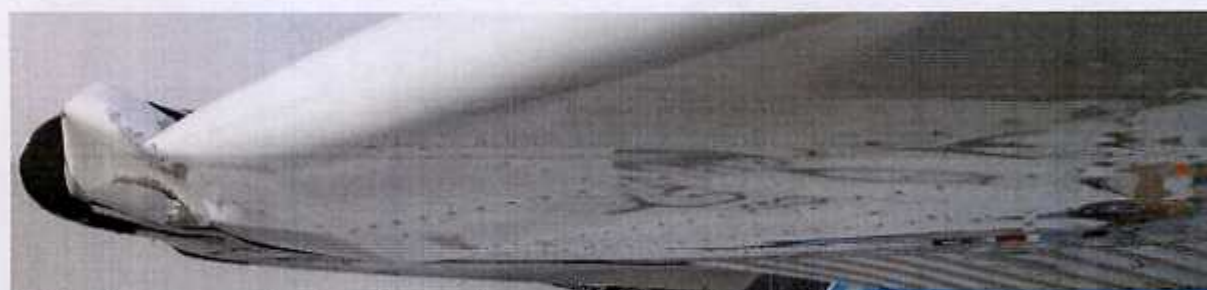
19 - Uszkodzenia prawego skrzydła – widoczna zniszczona końcówka i zafalowania pokryw górnych.

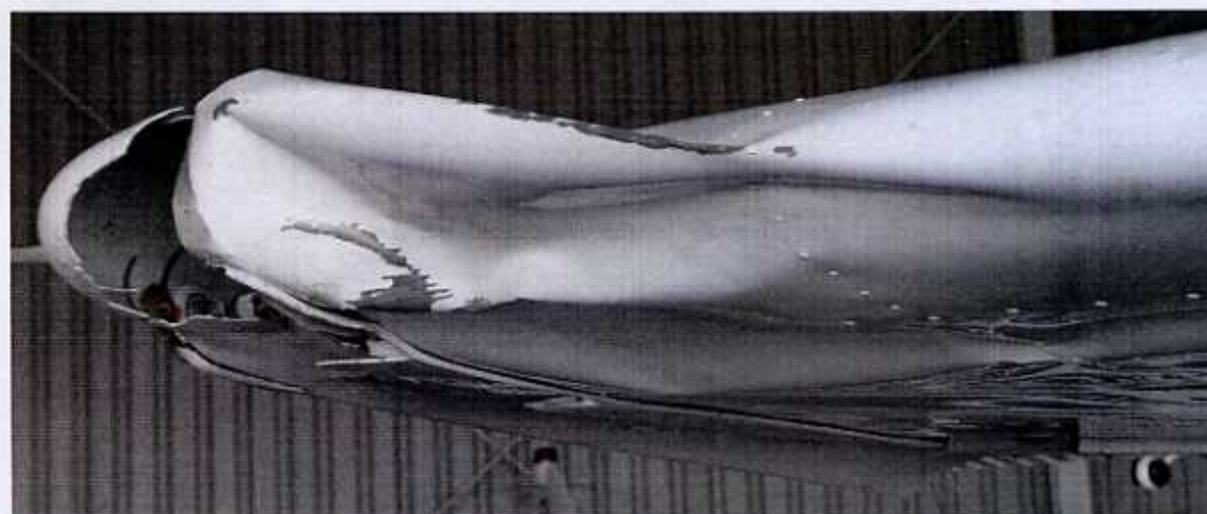
20 - Uszkodzenia prawego skrzydła – widoczna zniszczona końcówka i zafalowania pokryw dolnych.

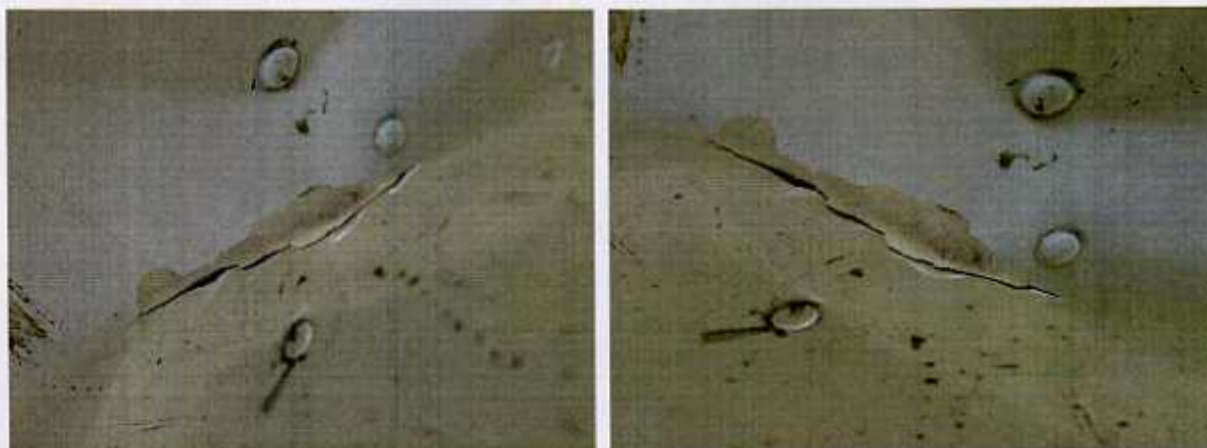
21 - Uszkodzenia prawego skrzydła – widoczna zniszczona końcówka i zafalowania pokryw dolnych.

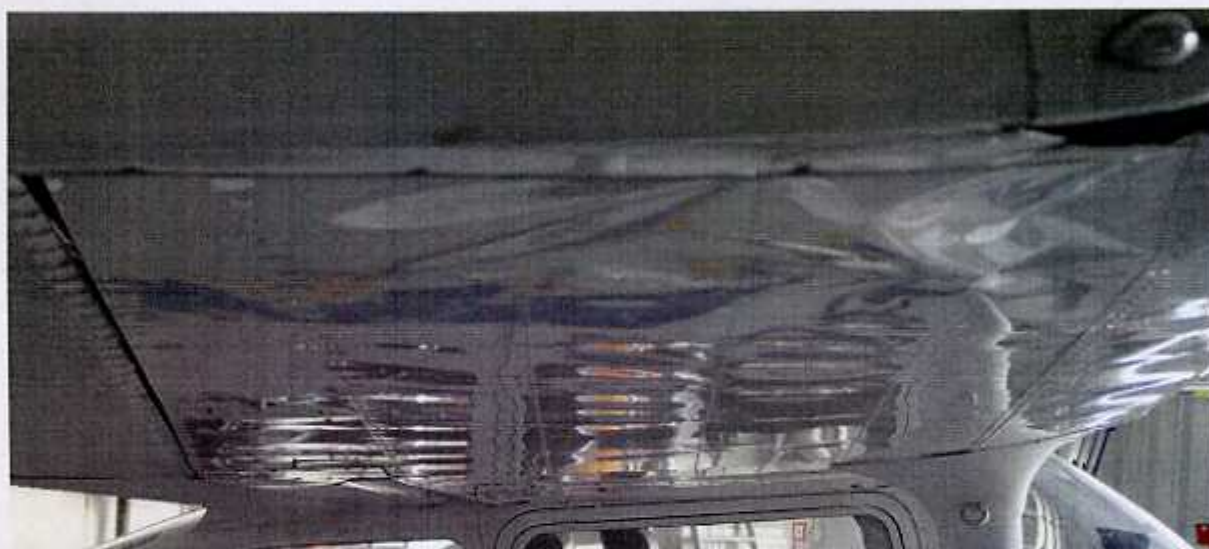
22 i 23 – Uszkodzenia lokalne dolnego pokrycia prawego skrzydła w pobliżu zniszczonej końcówki.

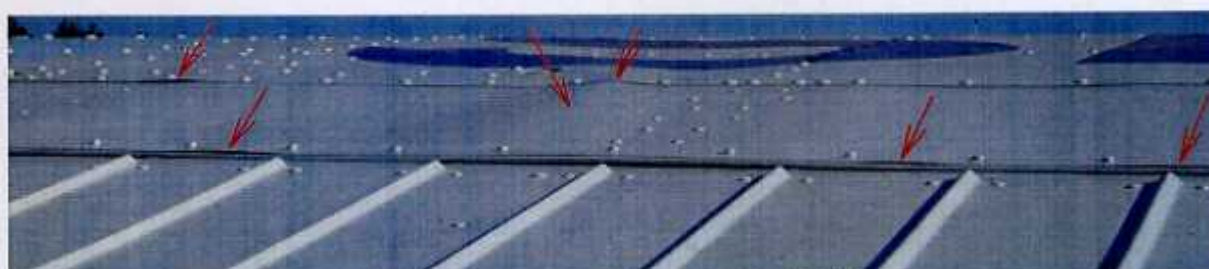
24 - Uszkodzenia prawego skrzydła – widoczne zafalowania pokryw dolnych.

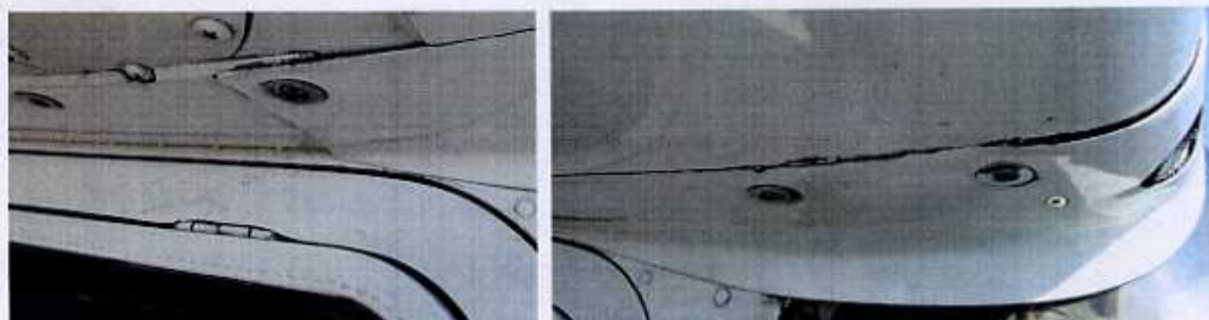
25 - Uszkodzenia prawego skrzydła – widoczne zafalowania pokryw górnych w rejonie lotki.
