**MINISTERSTWO TRANSPORTU  
PAŃSTWOWA KOMISJA BADANIA WYPADKÓW LOTNICZYCH**

## **RAPORT KOŃCOWY**

**zdarzenie nr: 57/07**

**samolot Cessna 172 S, SP-KDI**

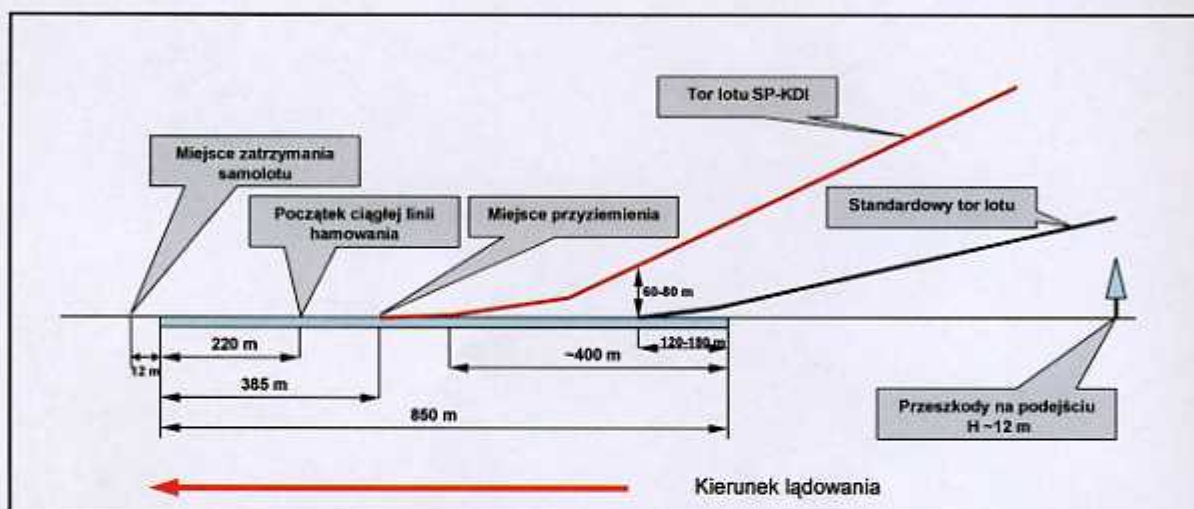
#### *Tor lotu samolotu SP-KDI w rzucie z boku*

W miejscu standardowego przyziemienia samolot znajdował się jeszcze na wysokości ok. 60 m. Świadek ocenił, że samolot jest za wysoko do bezpiecznego wylądowania i wymienił tę opinię z innymi osobami znajdującymi się przed hangarem. Po kilku sekundach świadek usłyszał dwukrotny pisk opon przycieranych o asfaltową nawierzchnię pasa, a następnie ciągły pisk hamulców przez czas ok. 4-5 sekund. Wywnioskował z tego, że

samolot pomimo tej trudnej sytuacji wylądował. Następnie było słychać głuchy odgłos uderzenia i dostrzeżono unoszące się wysoko, a następnie opadające tylne ogonowe światło pozycyjne. Świadkowie znajdujący się przy hangarach dwoma samochodami udali się na przełaj przez lotnisko w kierunku zachodniego końca pasa, ale wskutek rozmięklej nawierzchni w pobliżu pasa ugrzęźli i dalej przemieszczali się pieszo aby pomóc załodze. Po dokonaniu oględzin uszkodzeń świadek telefonicznie zreferował sytuację Szefowi Wyszkożenia i przedstawicielowi PKBWL.

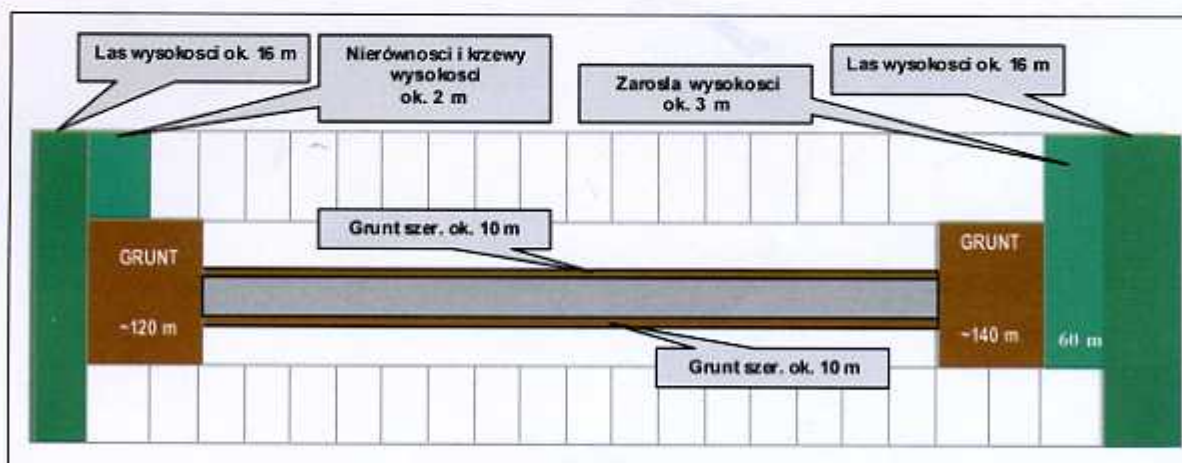
### OTOCZENIE LOTNISKA OLSZTYN-DAJTKI W OSI ASFALTOWEGO PASA STARTOWEGO

Nawierzchnia w odległości 5-10 m od pasa we wszystkich kierunkach w dniu wypadku nie była porośnięta trawą, gdyż została ona zdjęta wraz z darnią podczas budowy. Grunt obok pasa nie został zwałowany ani obsiany trawą gdyż nie pozwoliły na to warunki zimowe po zakończeniu budowy. Praktycznie w dniu 6 marca 2007 r. wkołowanie na pas lub opuszczenie pasa ze względu na rozmiękłą ziemię groziło ugrzęźnięciem i uszkodzenia podwozia lub innych elementów samolotu.

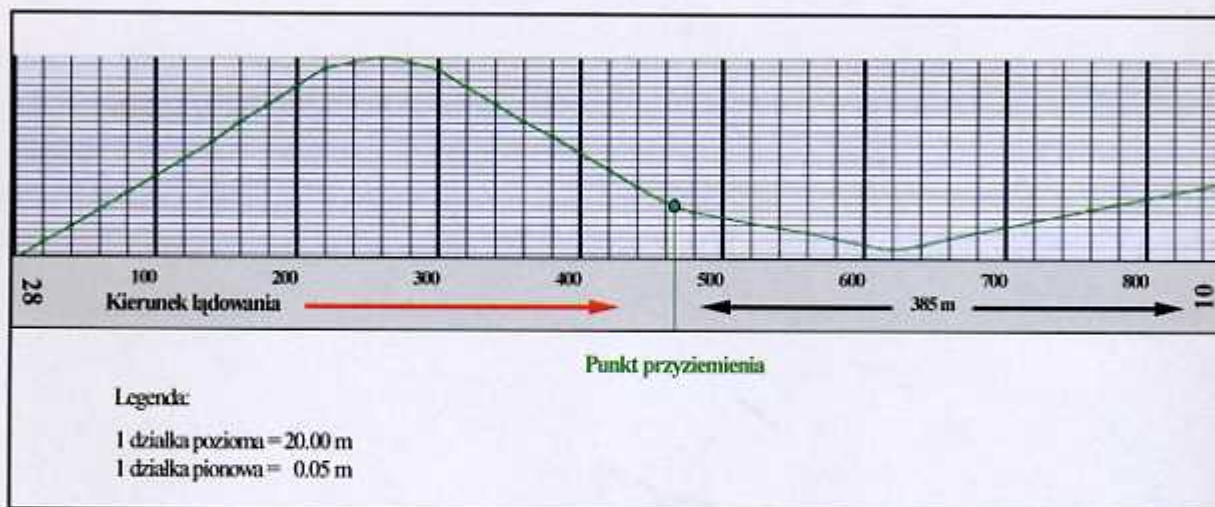
### *Profil pasa mineralno-asfaltowego na lotnisku Olsztyn-Dajtki*

Pogorszenie parametrów hamowania mogło wynikać również ze znacznej różnicy wysokości między progami pasa na obu jego kierunkach. Na odcinku wytrzymania obniżenie powierzchni pasa wynosi ok. 100 cm. Znaczne obniżenie poziomu pasa przy lądowaniu na kierunku zachodnim mogło się przyczynić do wydłużenia wytrzymania, co sygnalizował pilot i w efekcie utrudnić prawidłowe lądowanie w warunkach nocnych.
