**ALBUM ILUSTRACJI**  
**z wypadku samolotu Cessna F 150 L; SP-KAO**  
**26 września 2008 r., lotnisko Piastów k/Radomia (EPRP)**

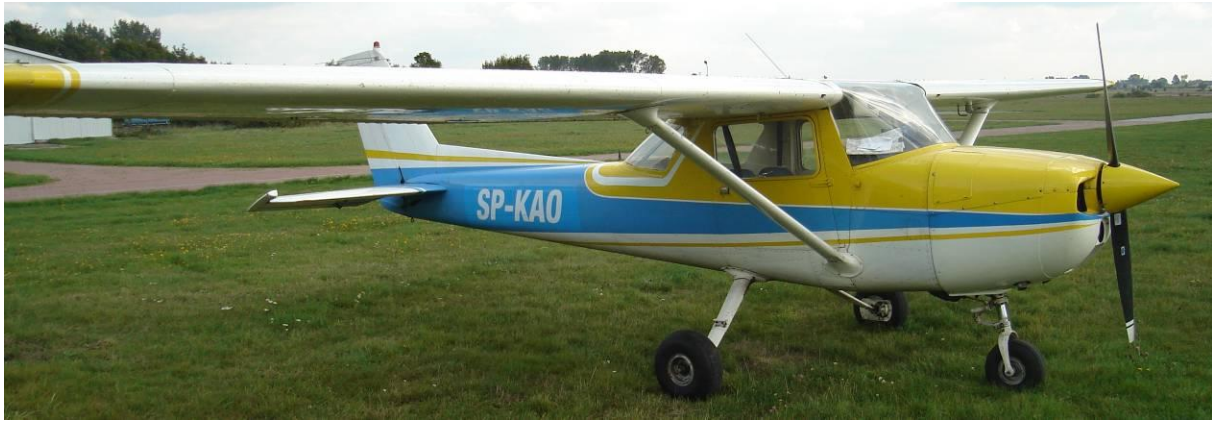
1 – Samolot Cessna F 150 L na zdjęciu wykonanym na lotnisku EPRP przed wypadkiem (po lądowaniu – przed startem).

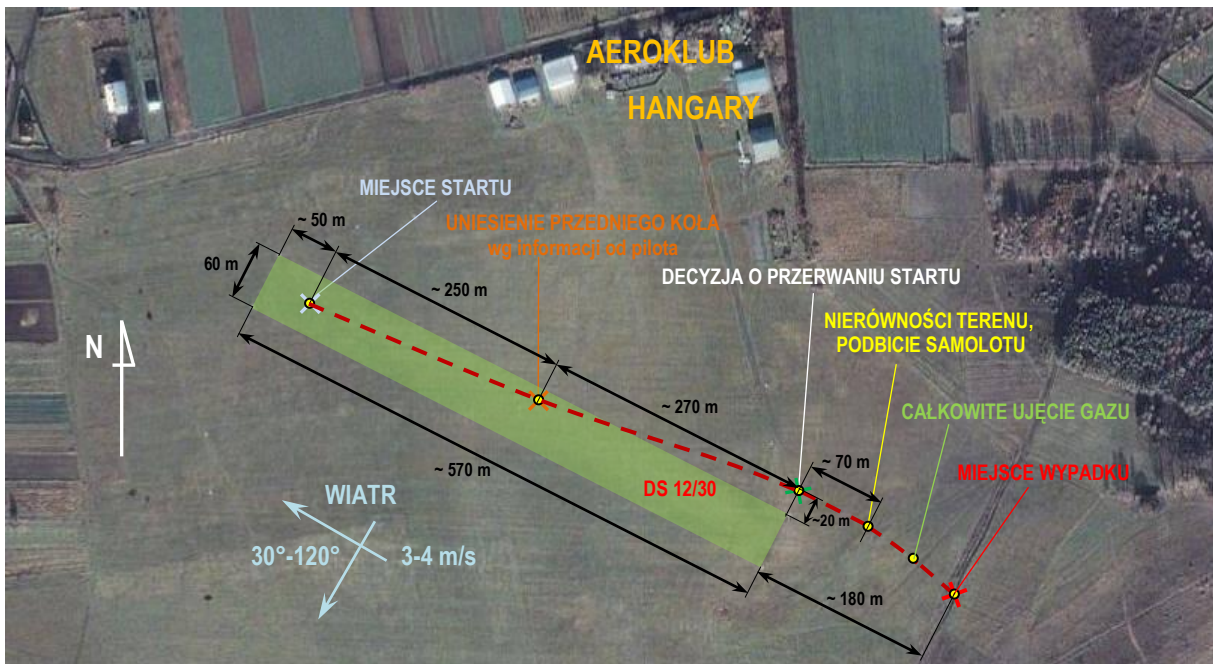
2 – Szkic sytuacyjny przebiegu startu naniesiony na zdjęciu satelitarnym lotniska w Piastowie (na podstawie informacji od pilota i wizji lokalnej). Współrzędne miejsca wypadku wg GPS: N 51° 28' 49.00" / E 021° 07' 04.40".

- 1 – decyzja o przerwaniu startu na trawersie ogranicznika końca pasa; wyraźne ślady kół podwozia (jak na fot. 5);
  - 2 – niezupełne zmniejszenie obrotów silnika;
  - 3 – koniec niskiej trawy i równego terenu; początek nierówności i kępki trawy o wys. 21÷22 cm; delikatne podbicie samolotu na „górcie” i zsuniecie ręki pilota z dźwigni obrotów silnika;
  - 4 – zupełne zmniejszenie obrotów silnika; początek terenu porośniętego wysoką trawą powyżej 30 cm (nierówny, miękki, kopce kretów);
  - 5 – przeskok samolotu nad głębokim rowem (o szerokości i głębokości ok. 1 m) oraz przedostanie się przez gęste krzewy (ok. 3 m wysokości); zatrzymanie samolotu ok. 4 m za rowem i ślad zarycia przodem kadłuba po złamaniu podwozia przedniego (patrz fot. 8 i 9);
- Pas trawiasty DS 12/30 o równej nawierzchni porośnięty był krótką, strzyżoną trawą.

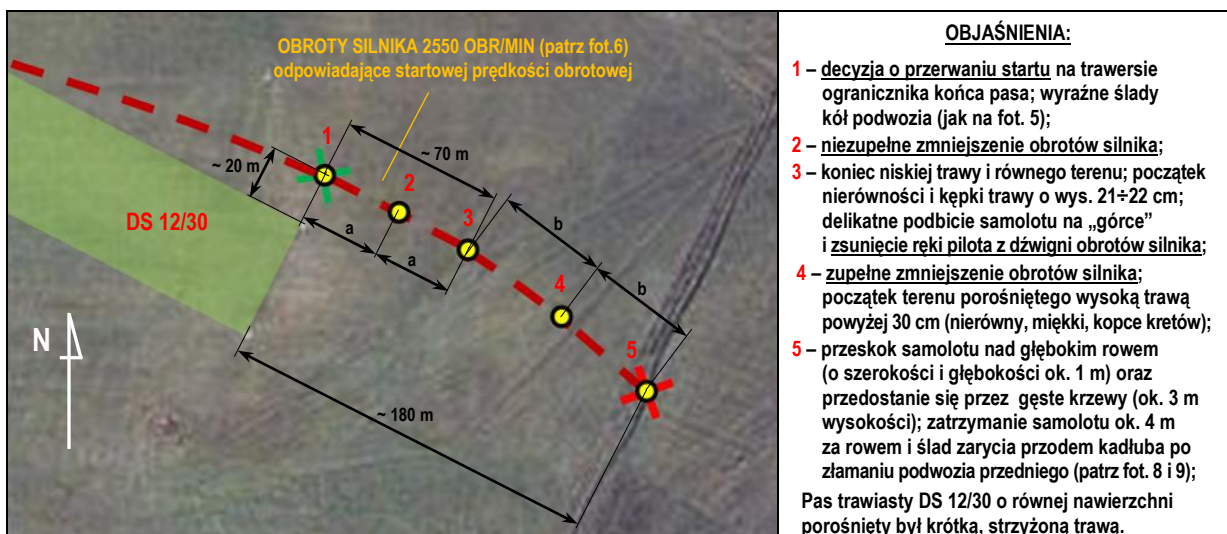
3 – Szczegółowy szkic miejsca wypadku z naniesionymi elementami sytuacyjnymi przebiegu startu.

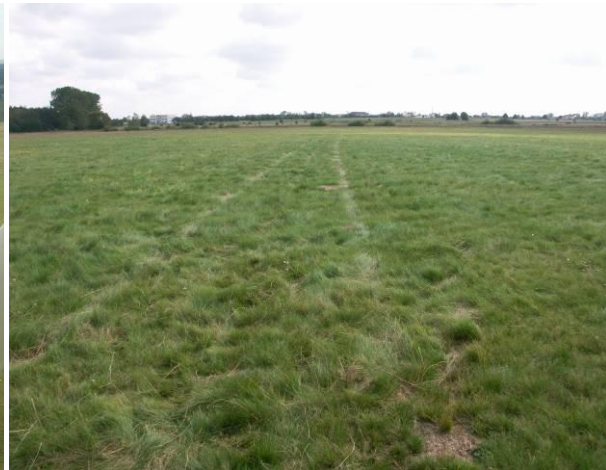
5 – Ślady kół podwozia na nawierzchni trawiastej lotniska poza DS 12/30 - odcinek między końcem pasa „12” a krzewami porastającymi rów na końcu lotniska; widok w kierunku startu samolotu SP-KAO (zdjęcie wykonane dzień po wypadku).

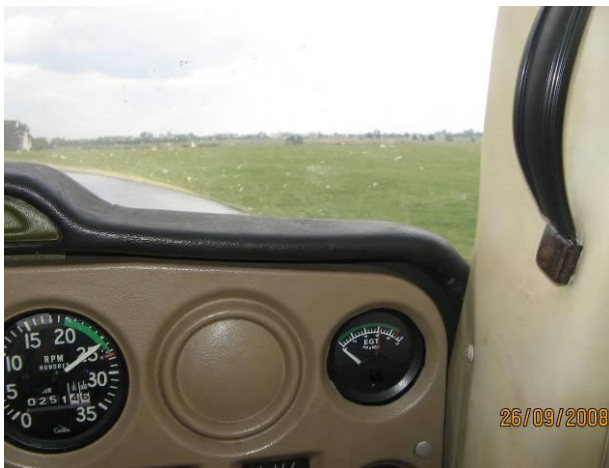
6 – Widok z wnętrza kabiny samolotu SP-KAO podczas startu tuż przed wypadkiem na lotnisku EPRP; w dolnej lewej części zdjęcia widoczne wskazania obrotów silnika - 2550 obr/min i licznika motogodzin – 251,46 godz.

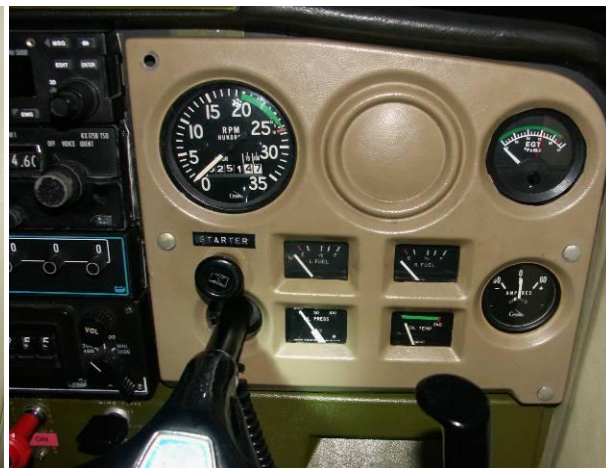
7 – Widok z kabiny samolotu SP-KAO po wypadku (uderzeniu w krzewy porastające głęboki rów na końcu lotniska EPRP); widoczne wskazanie licznika motogodzin – 251,47 godz. (różnica 0,01 godz. wskazania z fot.6).

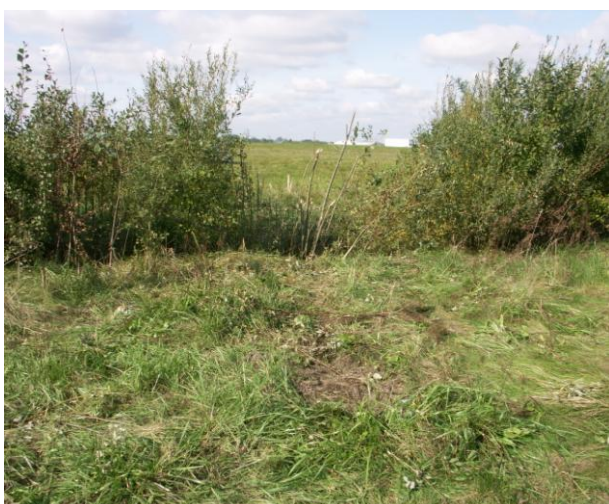
8 – Dobrze widoczne miejsce zarycia przedniej części kadłuba samolotu po złamaniu podwozia przedniego na powierzchni nieużytku za krzewami porastającymi głęboki rów na końcu lotniska; widok w kierunku przeciwnym do kierunku startu.

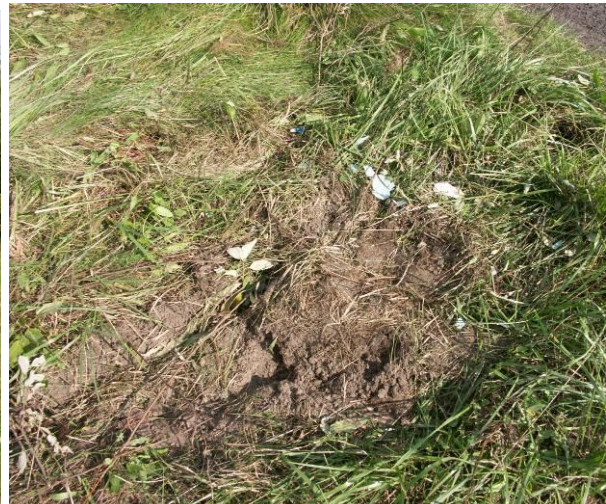
9 – W przybliżeniu dobrze widoczne miejsce zarycia przedniej części kadłuba samolotu po złamaniu podwozia przedniego na powierzchni nieużytku poza granicą lotniska.

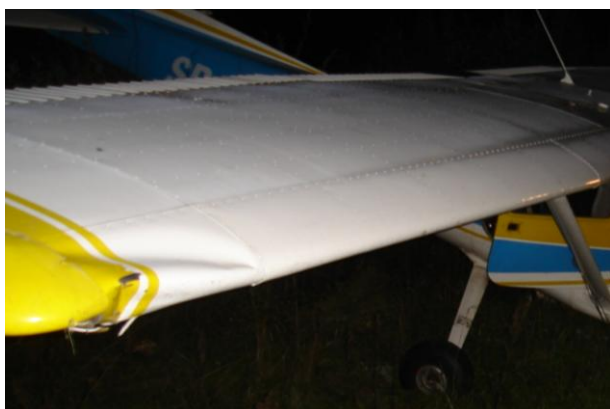
15 – Uszkodzona krawędź natarcia prawej końcówki skrzydła samolotu.

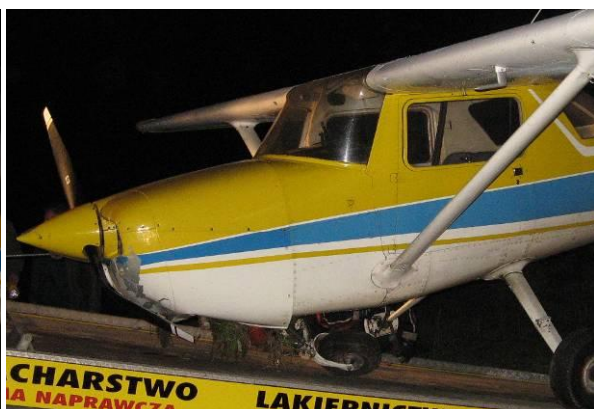
16 – Widoczne uszkodzenia przedniej części kadłuba, łopat śmigła i przedniej nogi podwozia.

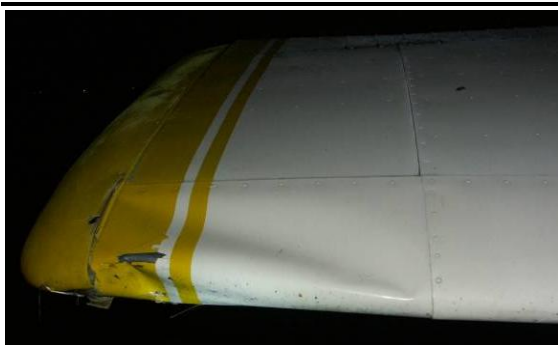
17 – Uszkodzona końcówka prawego skrzydła samolotu.

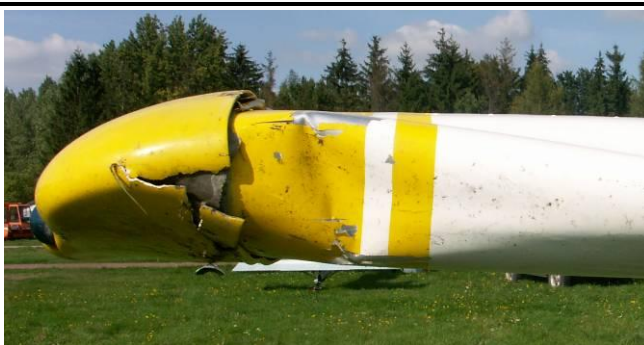
18 – Uszkodzona końcówka prawego skrzydła samolotu – zbliżenie.

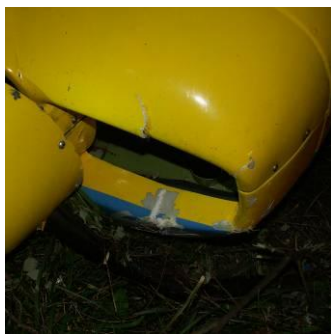
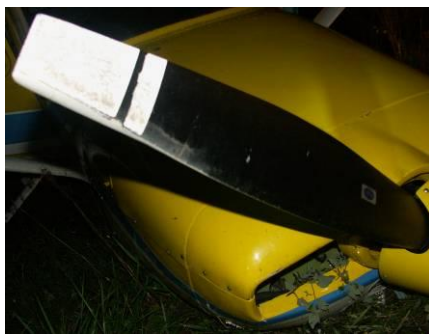
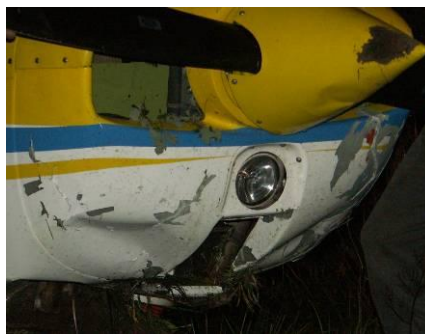
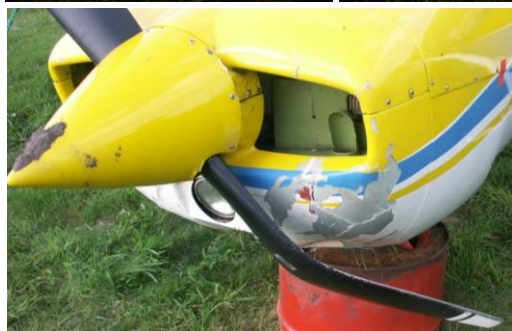
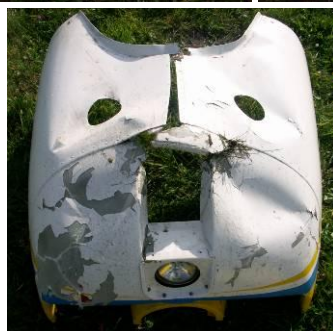
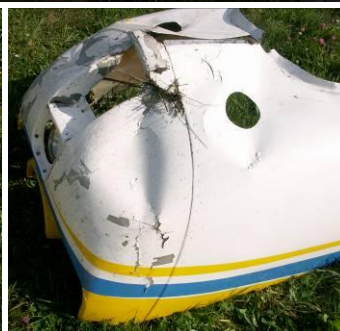
19 ÷ 24 – Widoczne uszkodzenia przedniej części kadłuba (dolnej i górnej maski silnika), łopat śmigła i kołpaka śmigła.

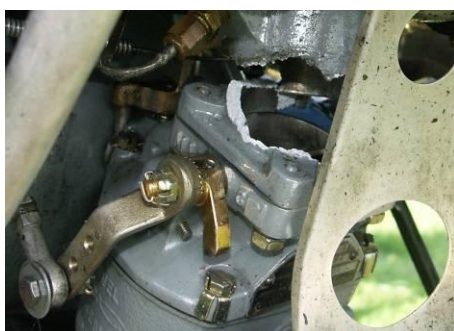
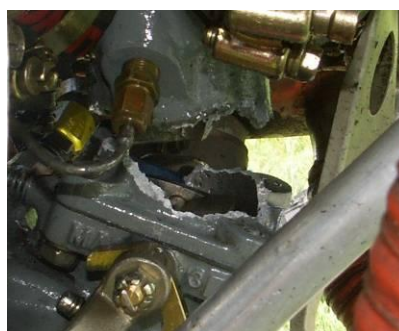
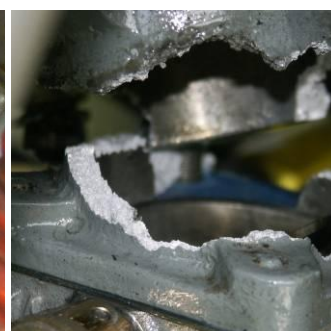
25 ÷ 27 – Odlamanie gaźnika w wyniku wypadku samolotu – uderzenia w krzewy porastające rów na końcu nieużytkowej części lotniska i zarycia przedniej części kadłuba samolotu za rowem po złamaniu podwozia przedniego.

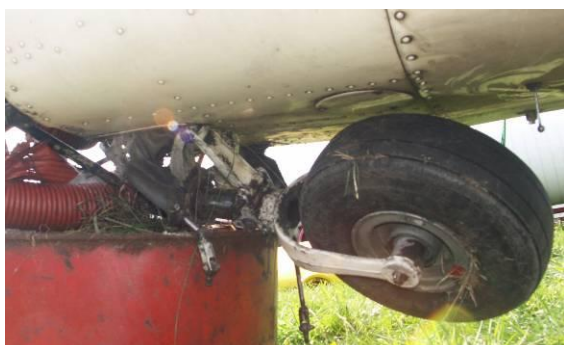
28 – Spód kadłuba; uszkodzona przednia goleń podwozia samolotu (uszkodzenia elementów sterowania gołeni, nożyce, tłumik drgań).

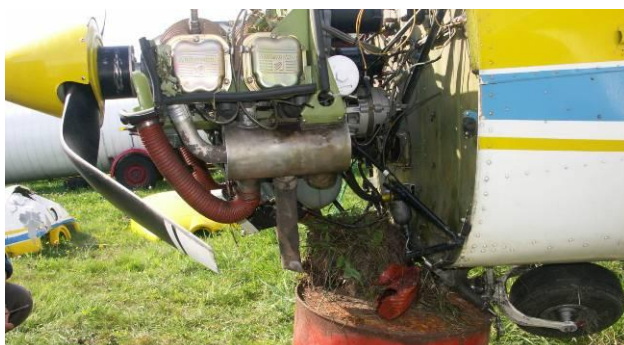
29 – Widok z lewej strony po zdjęciu dolnej i górnej maski silnika; widoczne uszkodzenia podwozia przedniego, łopaty śmigła i konstrukcji łoża silnika.

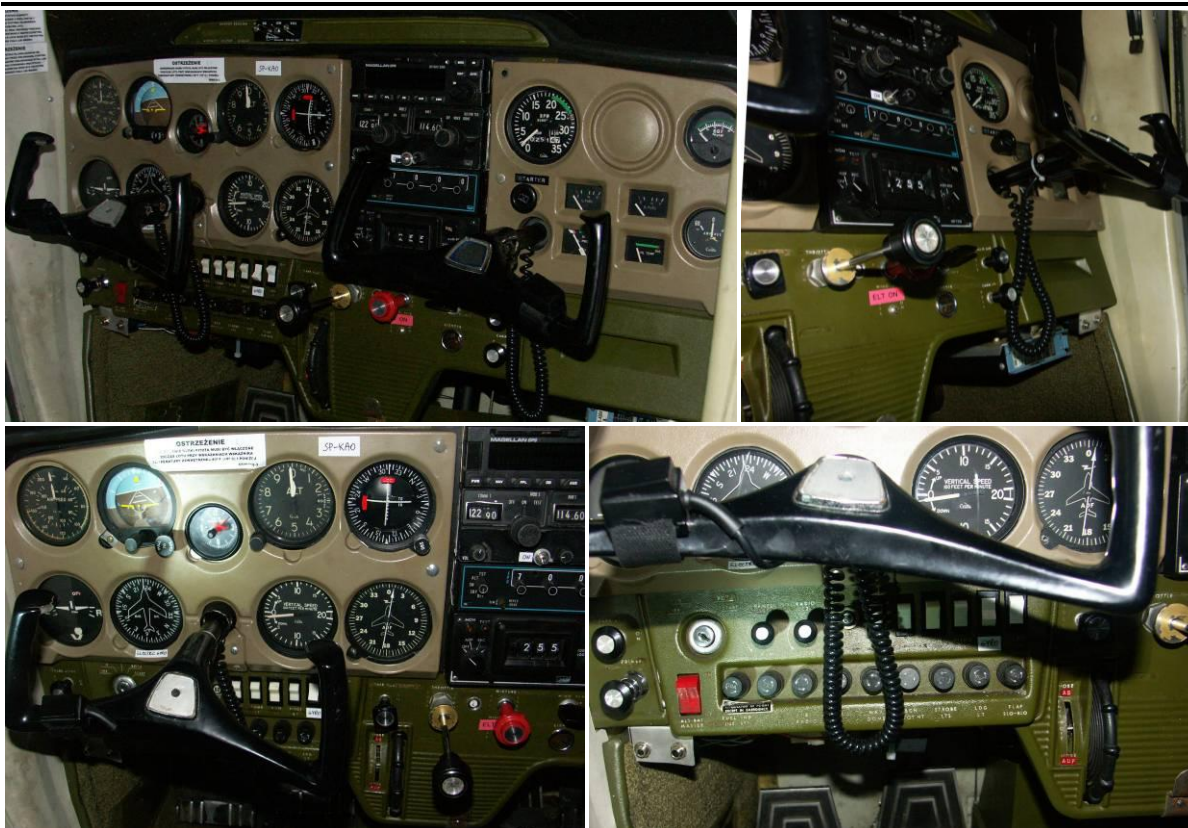
30 ÷ 33 – Widok tablicy przyrządów z kabiny samolotu SP-KAO po wypadku; widoczny obrotowy hamulec cierny dźwigni obrotów silnika oraz położenie wskaźnika trymera steru wysokości.

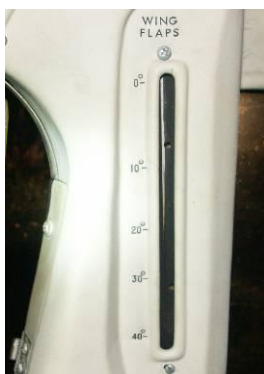
34 – Na słupku brak widocznego położenia wskaźnika wychylenia klap.
