**ALBUM ILUSTRACJI**  
**z incydentu samolotu Piper PA-28R-200; SP-KSD**  
**03 marca 2008 r., lotnisko Wrocław-Strachowice [EPWR]**

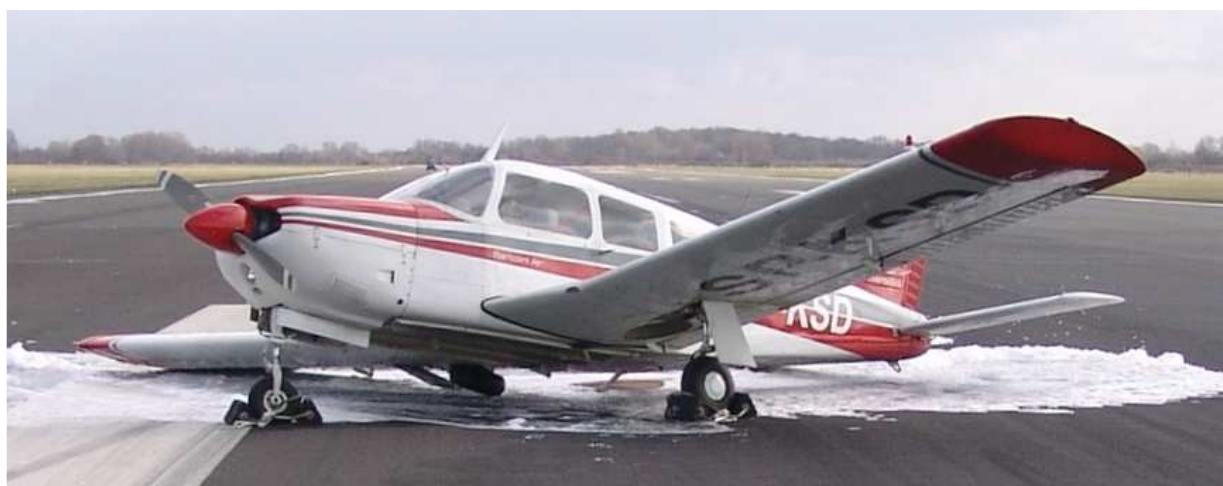
2 – Samolot po zatrzymaniu na końcu dobiegu.

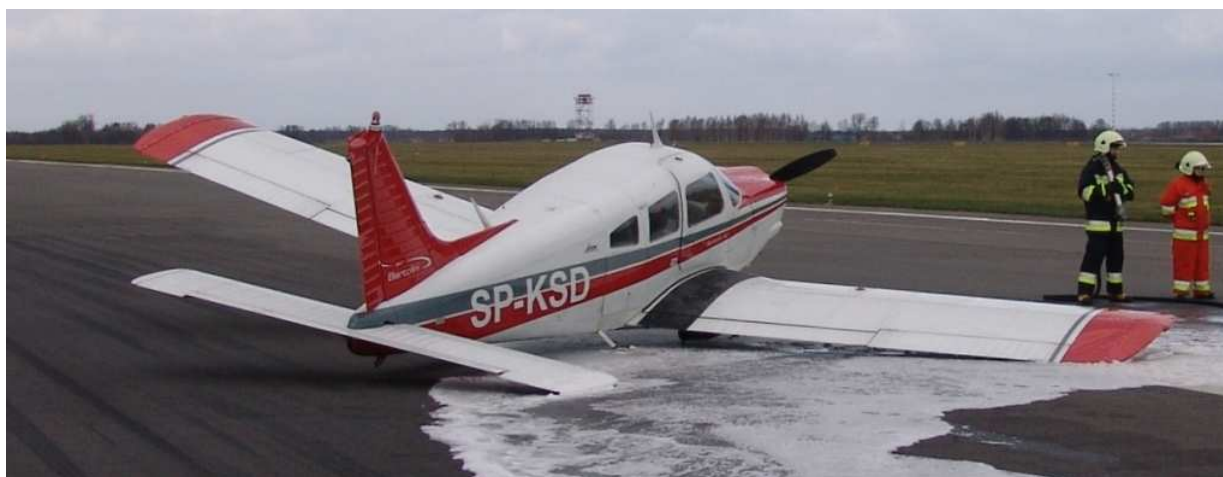
3 – Samolot po zatrzymaniu na końcu dobiegu.

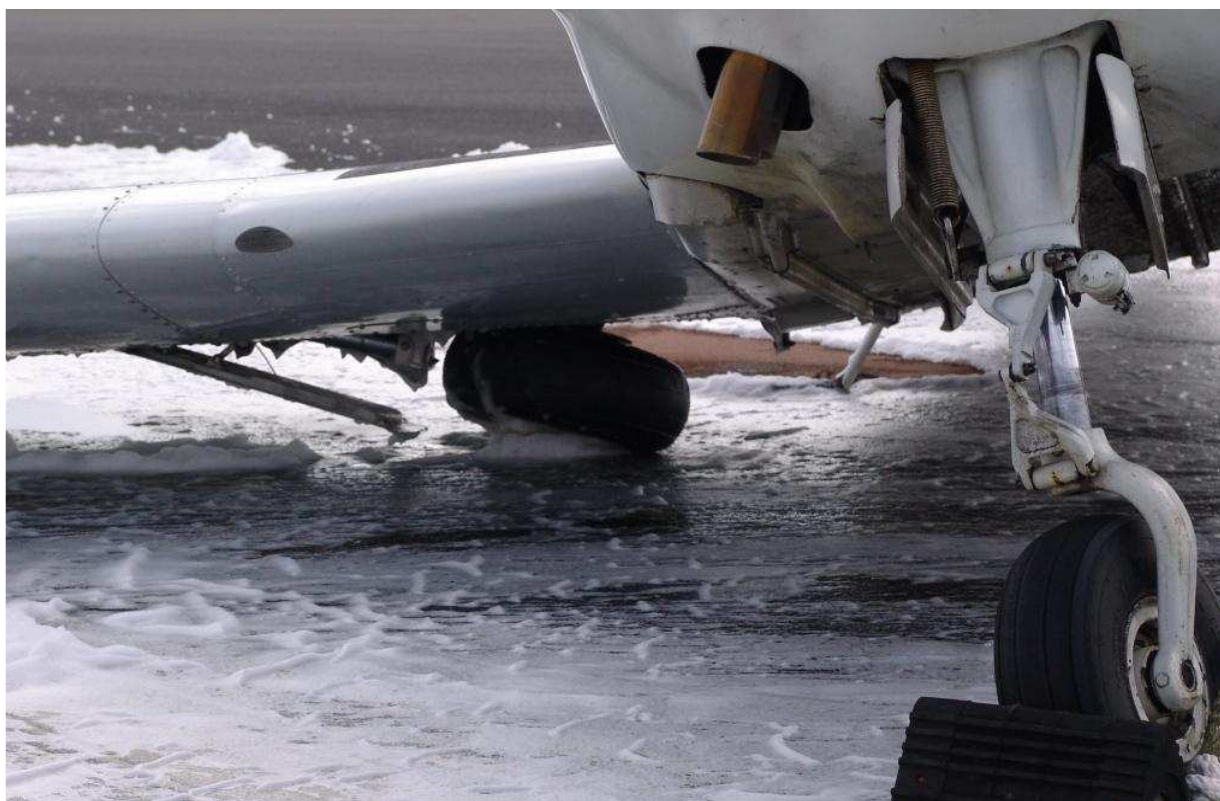
4 – Widok od przodu na złożone wskutek nie zablokowania na zamku prawe podwozie główne samolotu po jego zatrzymaniu na końcu dobiegu.

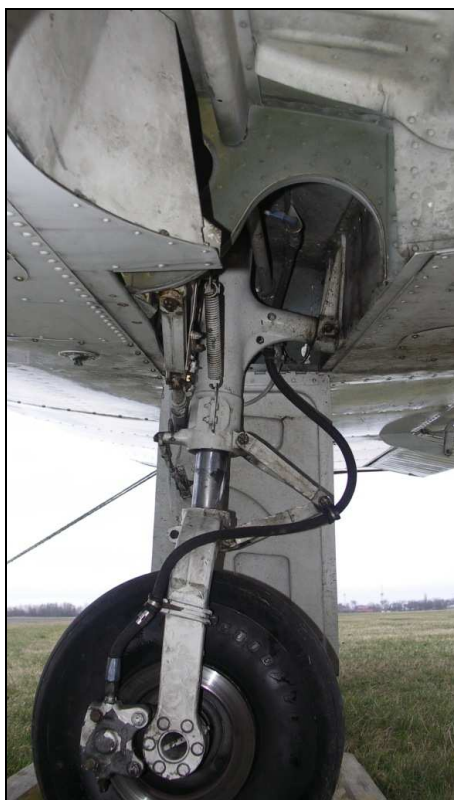
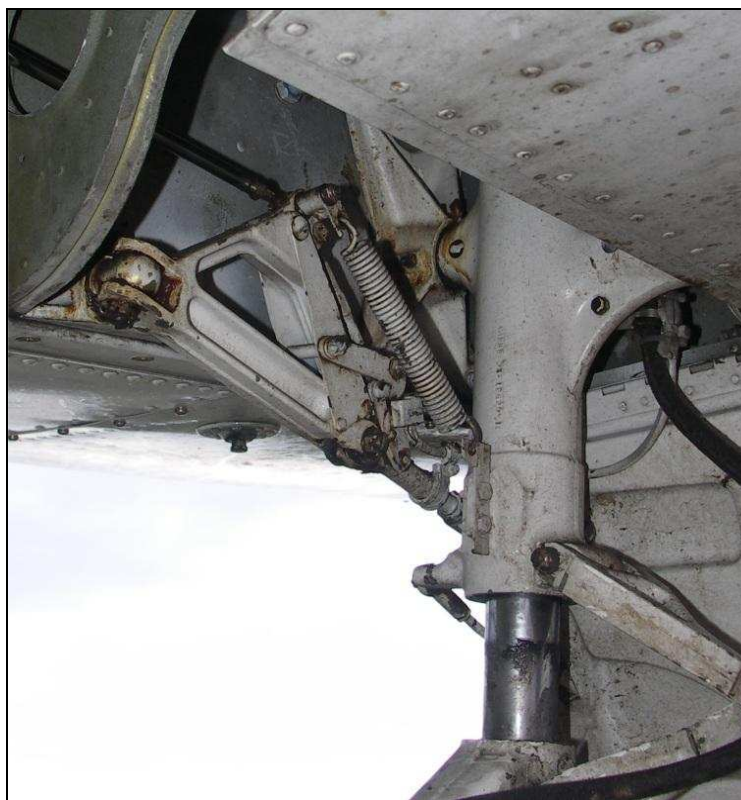
5 i 6 – Widok na wnękę prawego podwozia głównego, prawe podwozie główne, jego zamocowanie w skrzydle oraz mechanizmy układu chowania i wypuszczania – brak widocznych uszkodzeń.

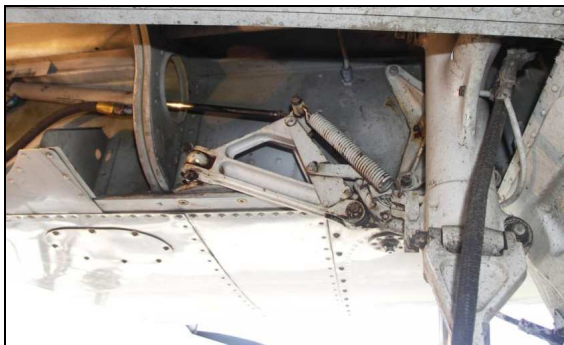
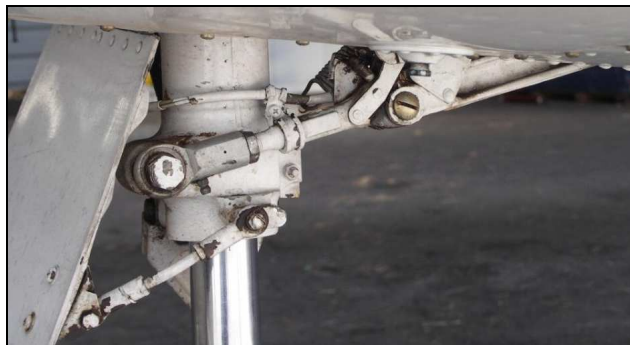
7 i 8 – Widok na wnękę prawego podwozia głównego, prawe podwozie główne, jego zamocowanie w skrzydle oraz mechanizmy układu chowania i wypuszczania z tyłu i z przodu – brak widocznych uszkodzeń.

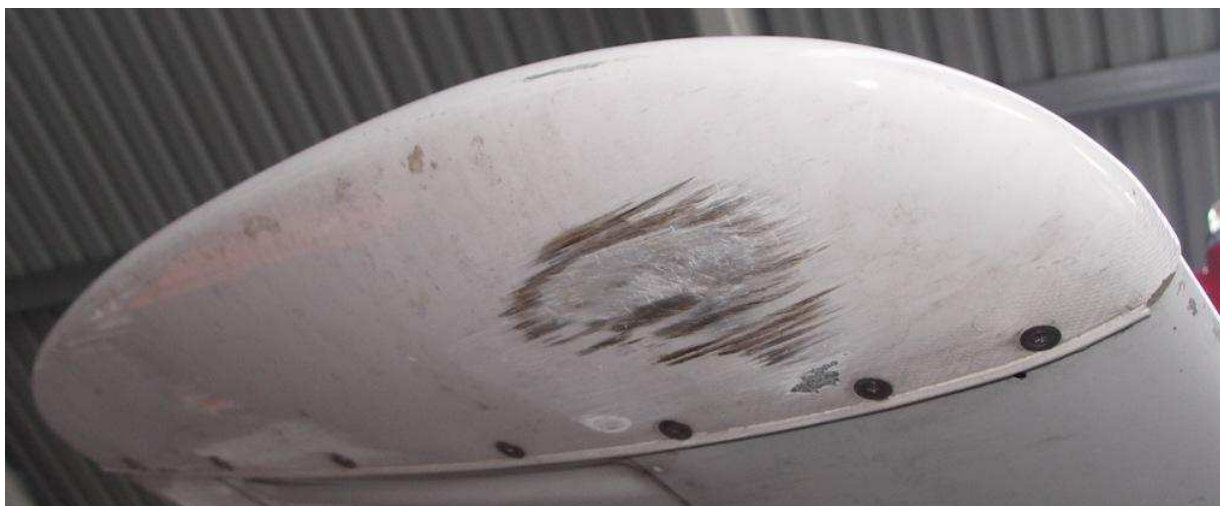
9 – Otarcia powłoki lakierniczej na prawej końcówce usterzenia poziomego.

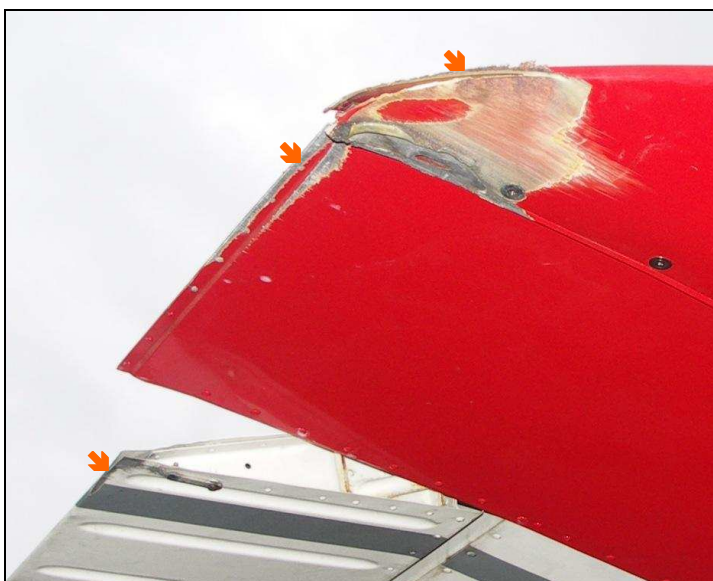
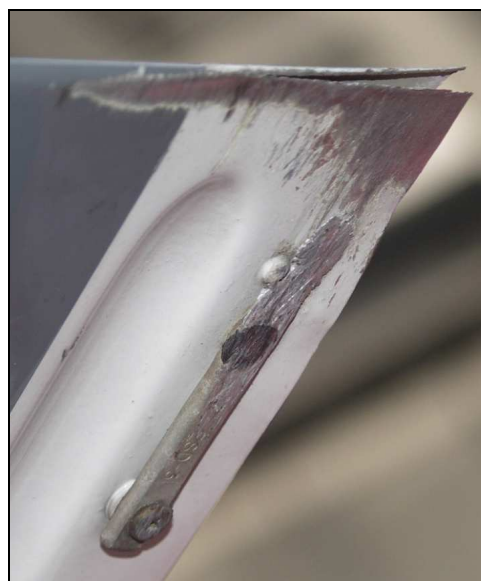
10 i 11 – Uszkodzenia samolotu: starcie kompozytowego i blaszanego elementu końcówki prawego skrzydła przy spływie, starcie końcówki prawej lotki przy spływie z oderwaniem fragmentu rozładowywacza ładunków elektrostatycznych.

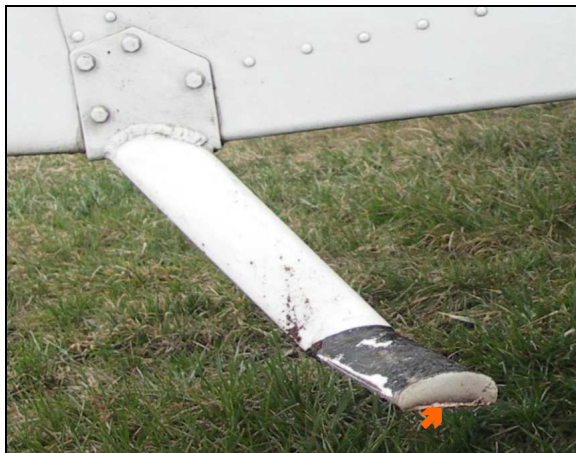
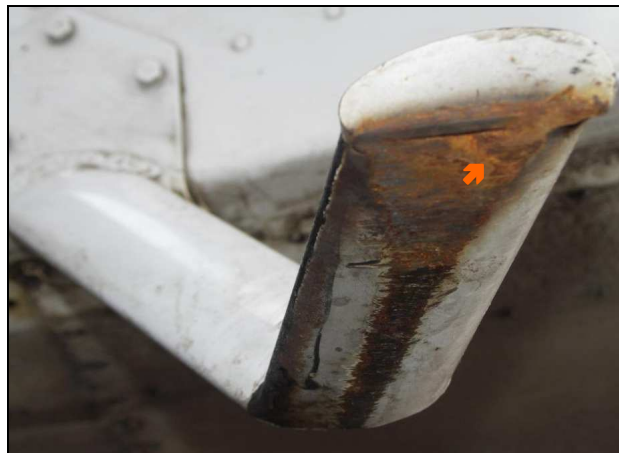
**12 i 13 – Uszkodzenia samolotu: starcie spodu stopnia z prawej strony kadłuba.**

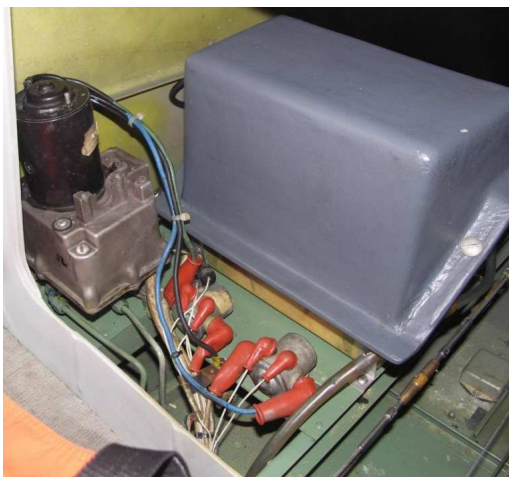
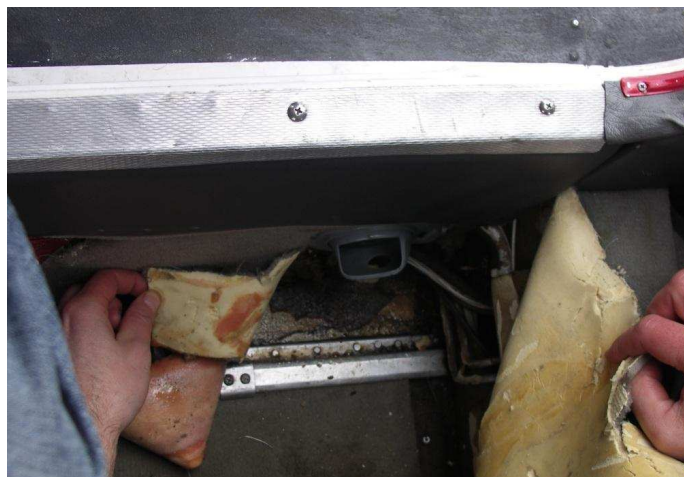
**14 i 15 – Zespół elektrycznej pompy hydraulicznej (z lewej) i odstawianie miejsca awarii przy prawej burcie kabiny.**

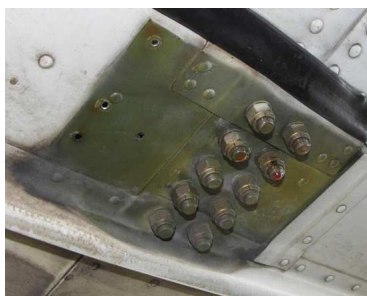
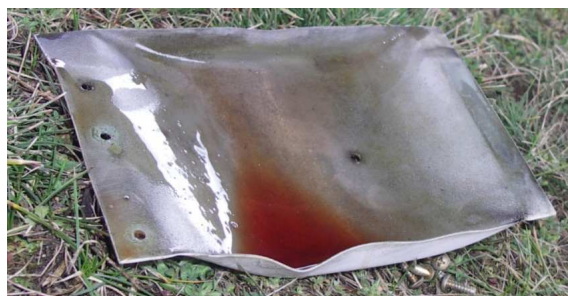
**16, 17 i 18 – Owiewka nakrętek sworzni mocowania dźwigara głównego prawego skrzydła przy kadłubie, nakrętki sworzni mocujących z widocznymi kroplami płynu hydraulicznego i zdemonstrowana owiewka nakrętek sworzni mocowania dźwigara głównego prawego skrzydła, wypełniona płynem hydraulicznym z wycieku spowodowanego obluzowaniem końcówki przewodu.**

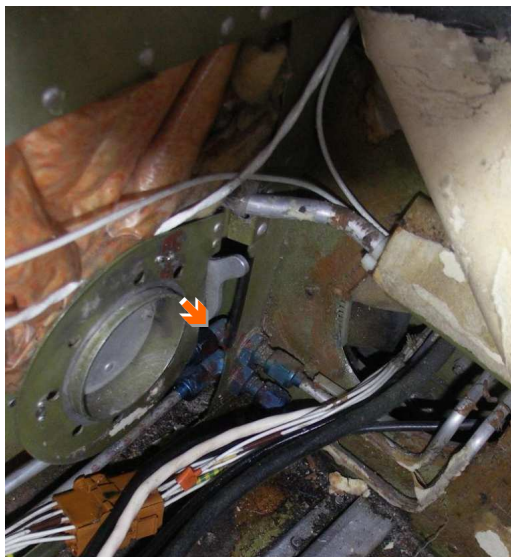
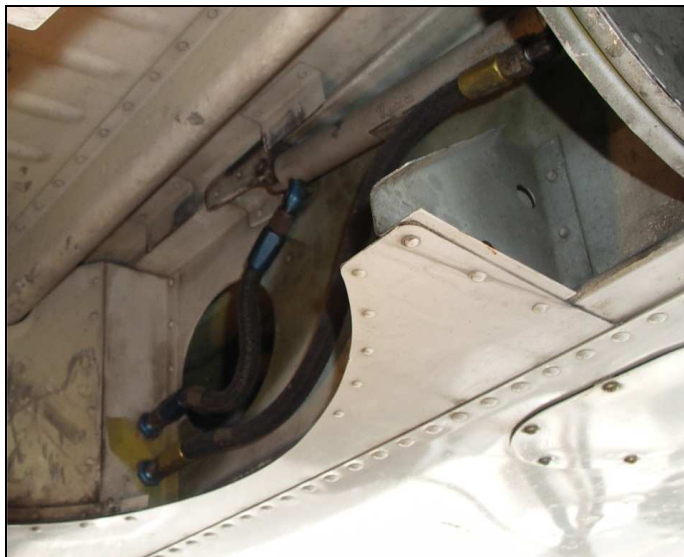
19 i 20 – Odsłonięte miejsca awarii przy prawej burcie kabiny (z lewej) i przewody hydrauliczne we wnęce prawego podwozia głównego (z prawej). Zaznaczone złącze, które uległo rozszczelnieniu.

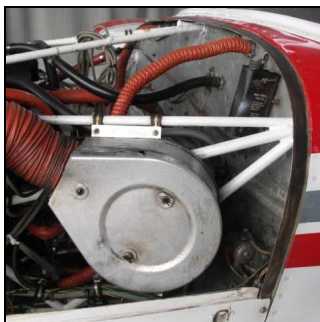
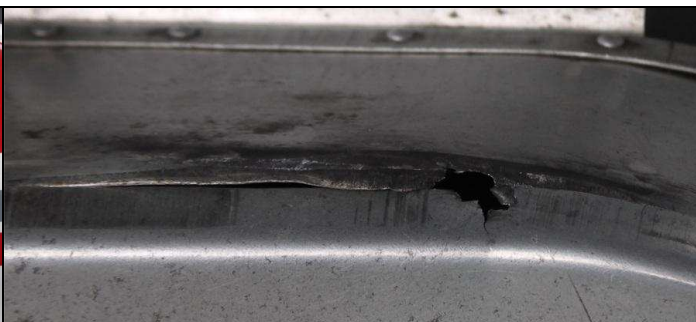
21, 22, 23 – Widok na agregaty silnika z lewej strony (zdjęcie lewe). Zwraca uwagę nieprawidłowe zmontowanie obudowy filtra powietrza (zdjęcie środkowe) i zaawansowana korozja zbiorniczka płynu hamulcowego oraz niektórych części złącznych (zdjęcie prawe).

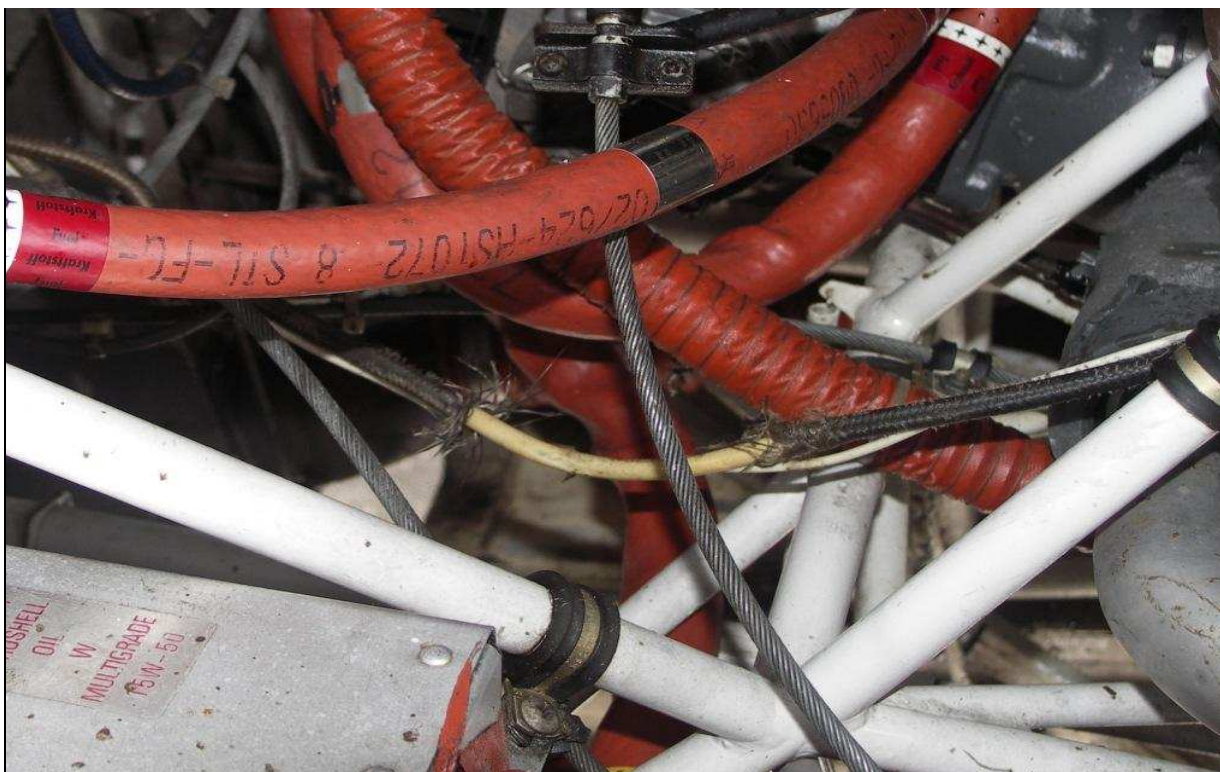
24 – Przetarcie osłony przewodu instalacji elektrycznej, widoczne z prawej strony zespołu napędowego.

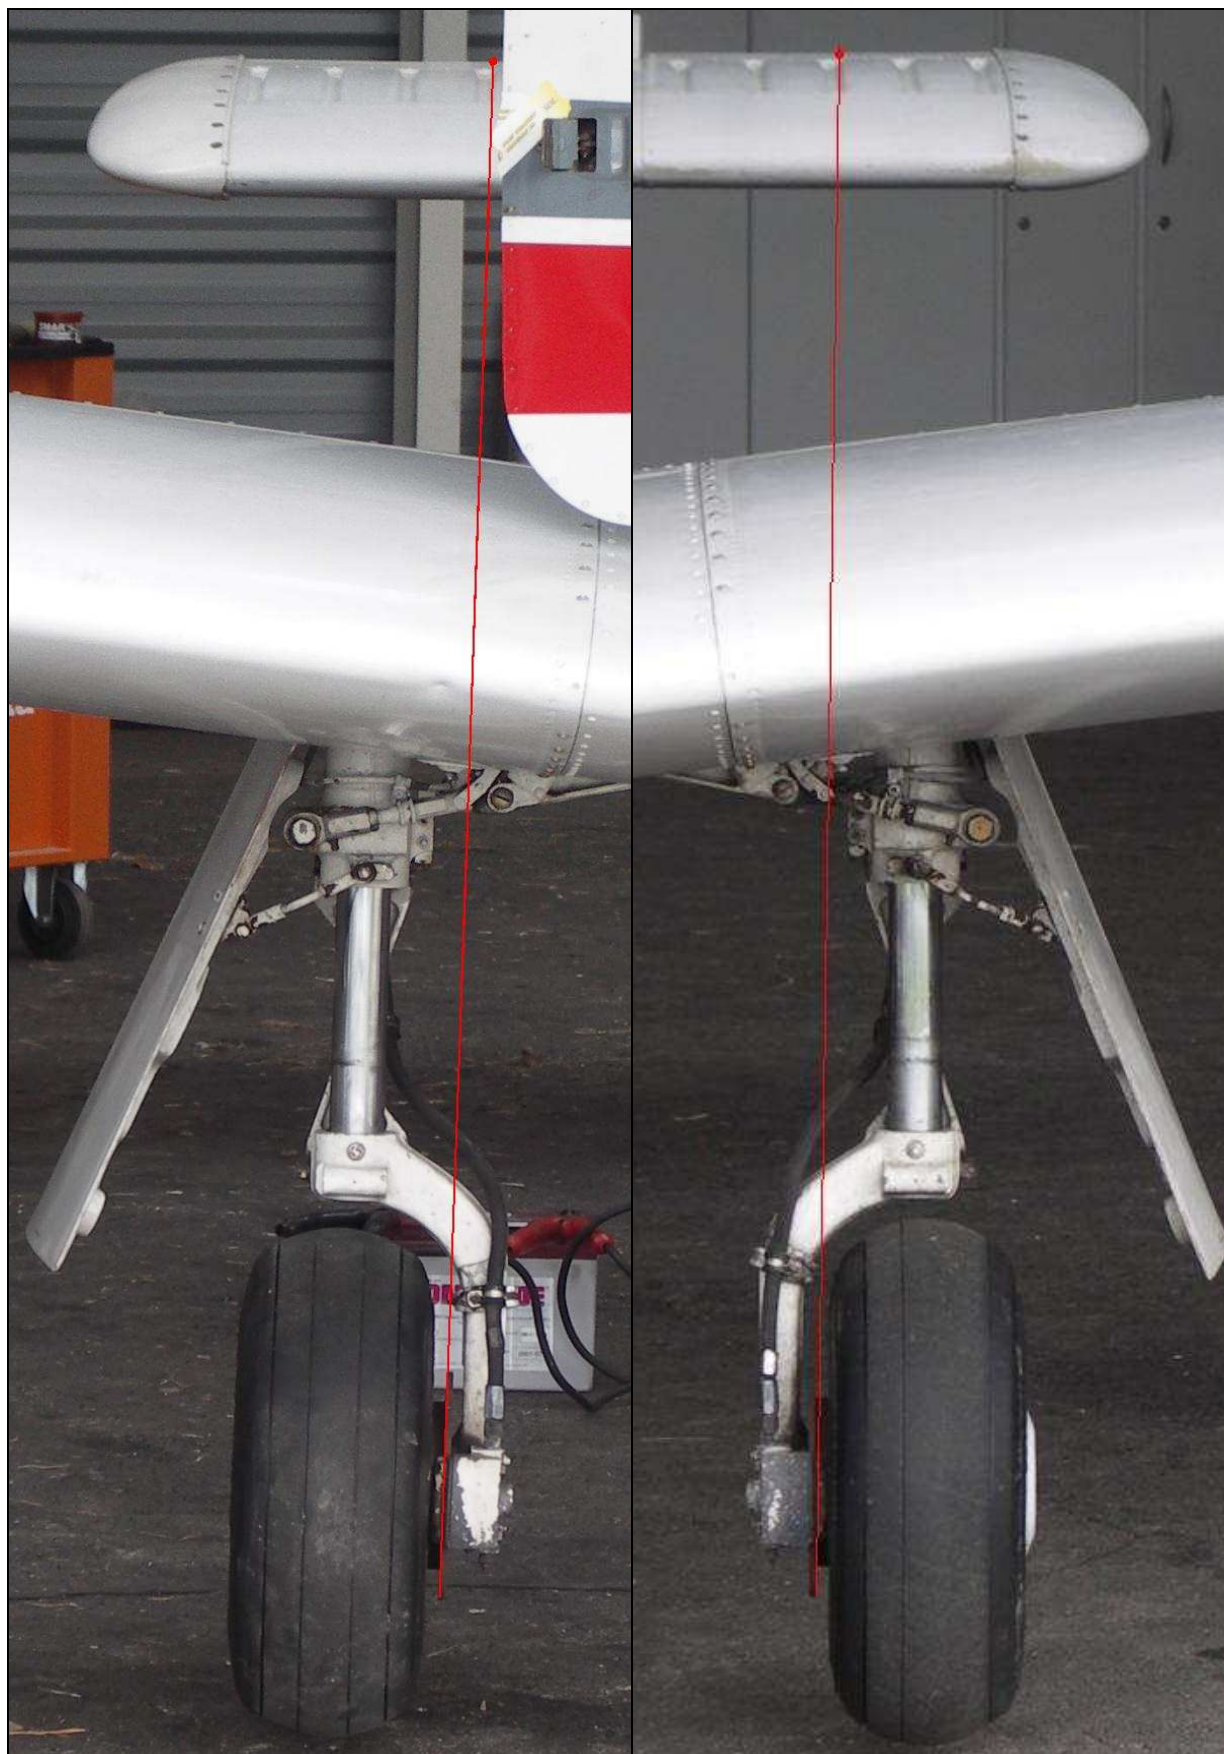
25 i 26 – Widoczna nierównomierność zużycia ogumienia podwozia głównego i jej przyczyna – nie zachowanie geometrii zamocowania goleni podwozia w położeniu „WYPUSZCZONE”. Czerwone linie styczne do płaszczyzn tarcz hamulców stanowią wyraźną wizualizację tego stanu.
