**ALBUM ILUSTRACJI**  
**z wypadku samolotu Cessna F150M; SP-KBW**  
**01 sierpnia 2008 r., lotnisko Elbląg [EPEL]**

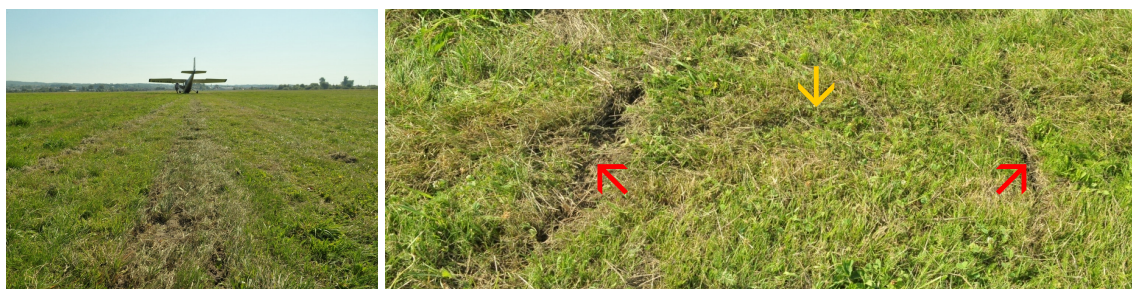
2 i 3 – Miejsce wypadku – ślad lądowania i ślady łopat śmigła (strzałki czerwone) na śladzie koła podwozia przedniego (strzałka żółta).

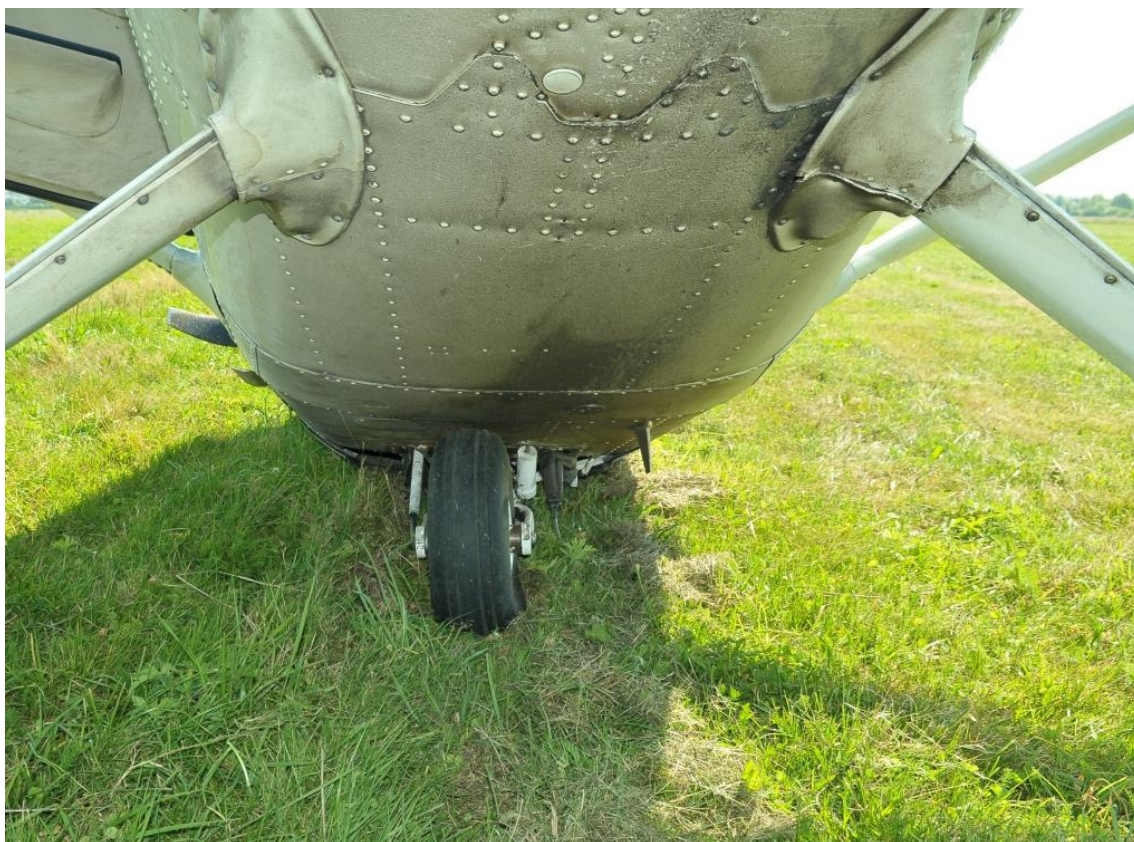
5 – Zbliżenie samolotu po wypadku z tyłu i od spodu.

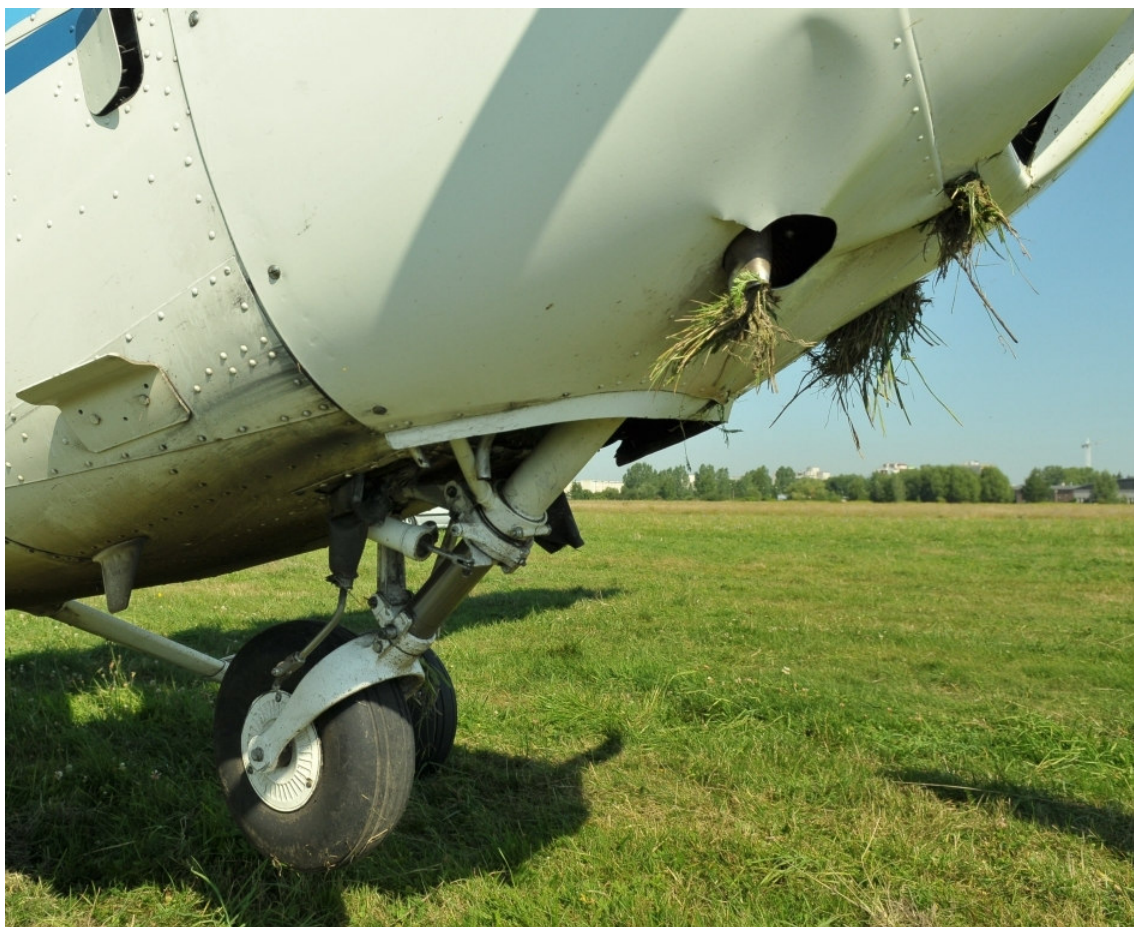
9 – Przednia część samolotu z prawej strony po uniesieniu kadłuba – widoczne uszkodzenia przedniego podwozia i osłon silnika.

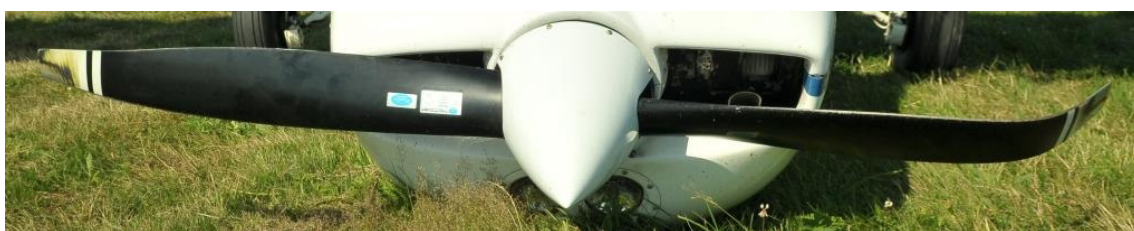
10 – Zniszczone śmigło.

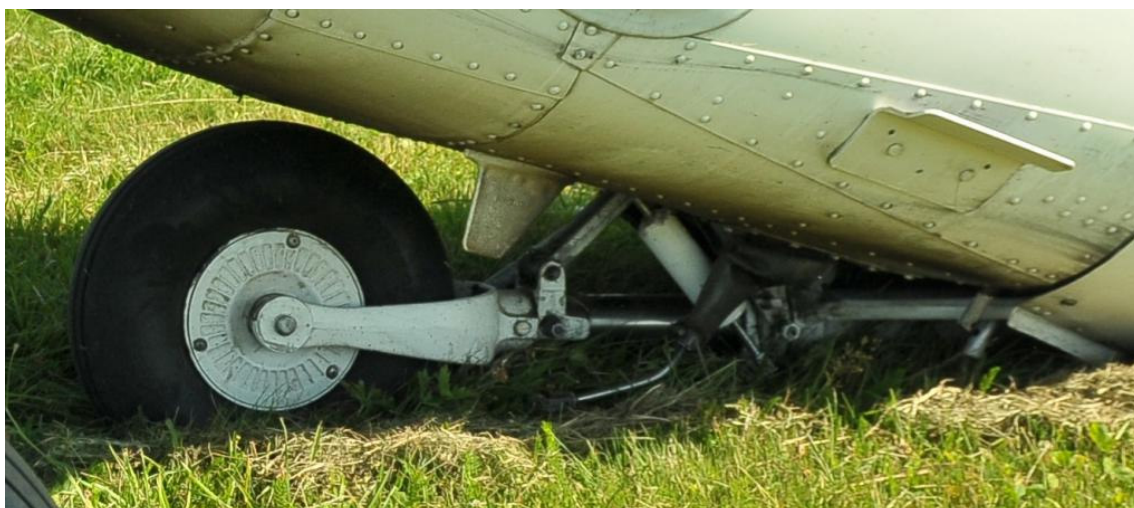
11 – Wylamane przednie podwozie, zbliżenie z prawej strony przed uniesieniem kadłuba. Widoczne nożyce gołen wbit w pokrycie kadłuba.

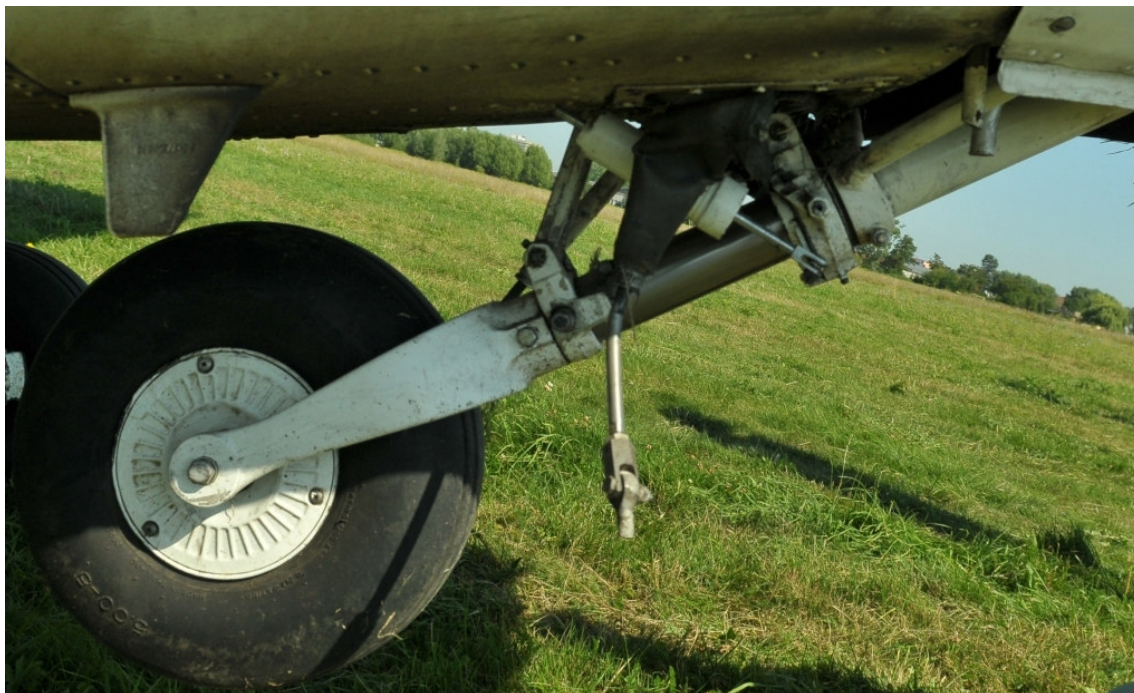
12 – Wyłamane przednie podwozie, zbliżenie z prawej strony po uniesieniu kadłuba.

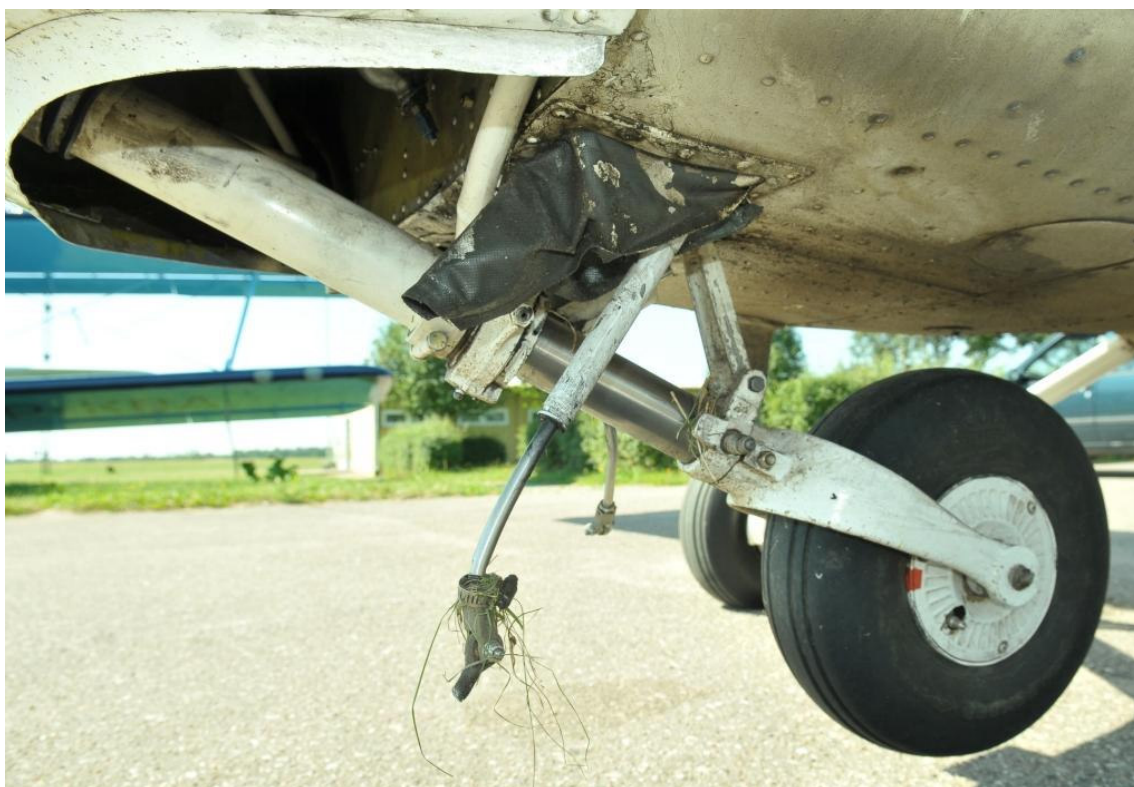
13 – Wyłamane przednie podwozie, zbliżenie z lewej strony po uniesieniu kadłuba.

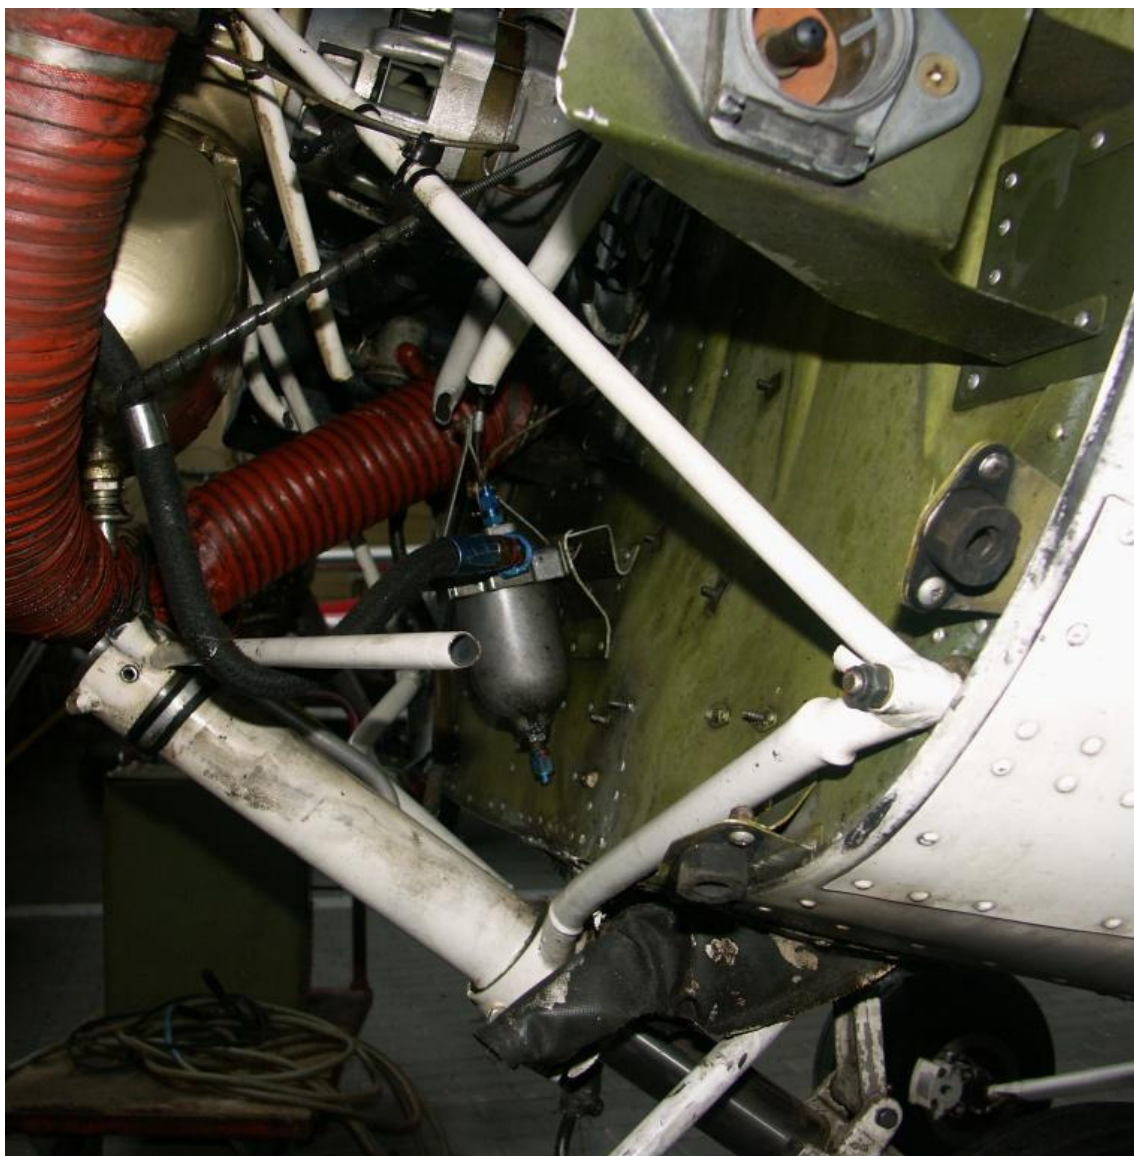
14 – Lewa strona komory silnika po zdjęciu osłon. Widoczne wytłamane podwozie przednie i zniszczenia łoża silnika.

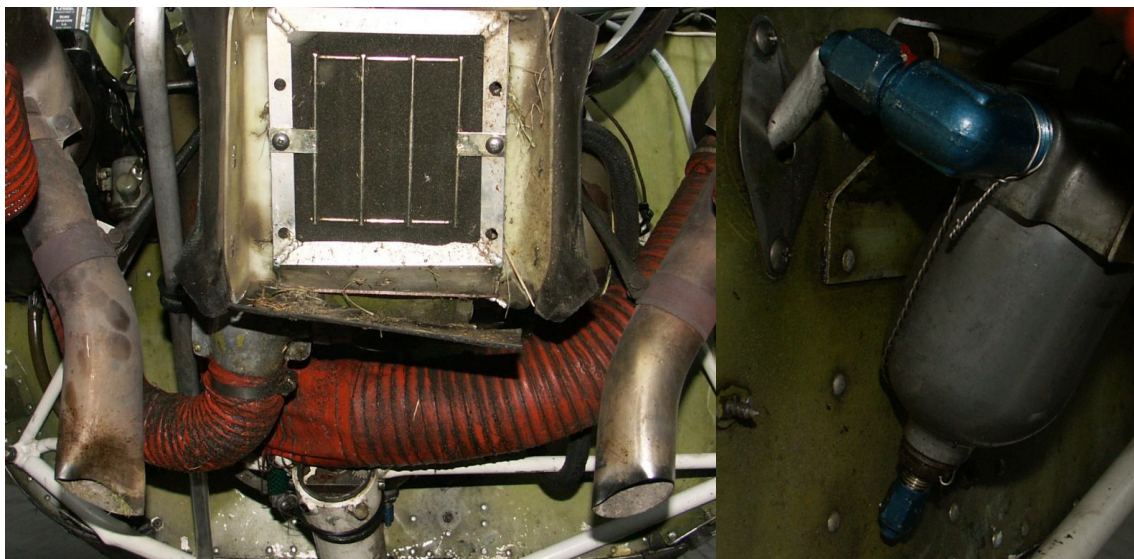
15 i 16 – Widok obudowy filtra chwytu powietrza do gaźnika i wgniętych rur wydechowych oraz przemieszczonego na odkształconym wsporniku filtra paliwa z zagniecionym (załamany) przewodem doprowadzającym paliwo.

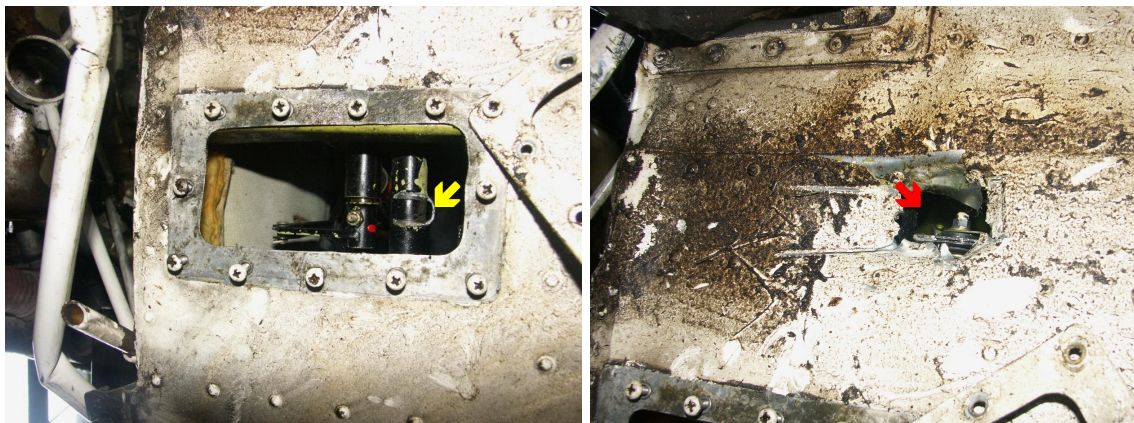
17 i 18 – Złamana dźwignia sterowania podwoziem przednim (po lewej) i przebite dolnego pokrycia kadłuba przez nożyce podwozia.

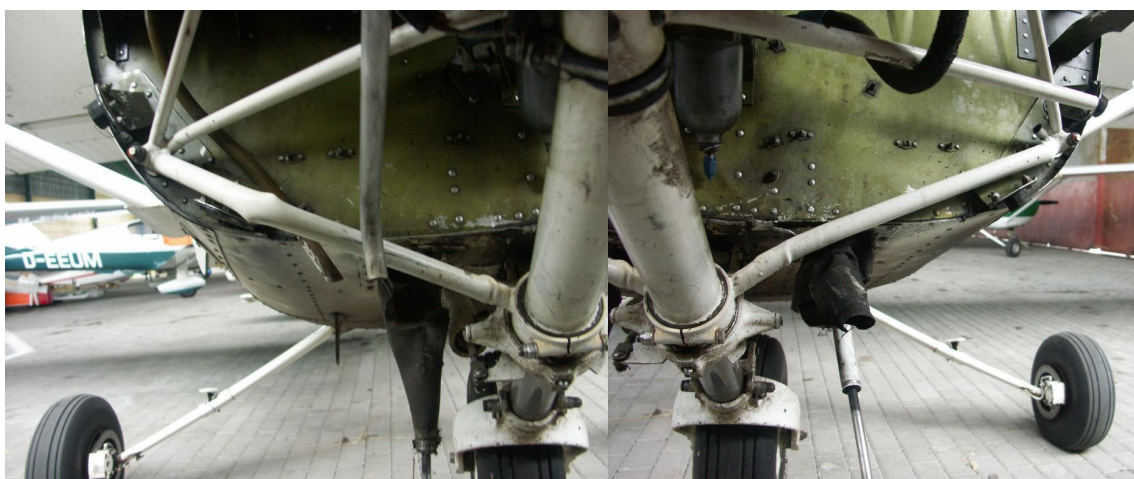
19 i 20 – Widok na prawą i lewą stronę dolnej części przegrody ogniowej. Widoczne uszkodzenia łoża silnika i podwozia przedniego.

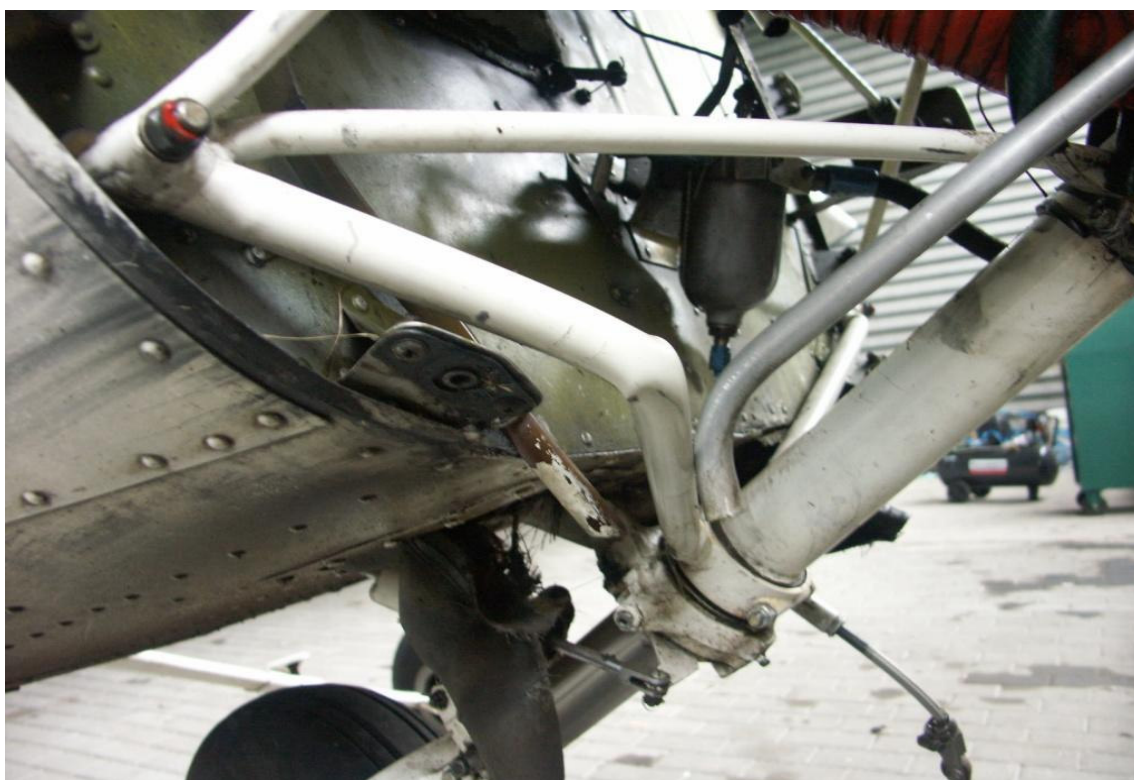
21 – Dolna część przegrody ogniowej po prawej stronie kadłuba. Widoczne uszkodzenia łoża silnika i podwozia.

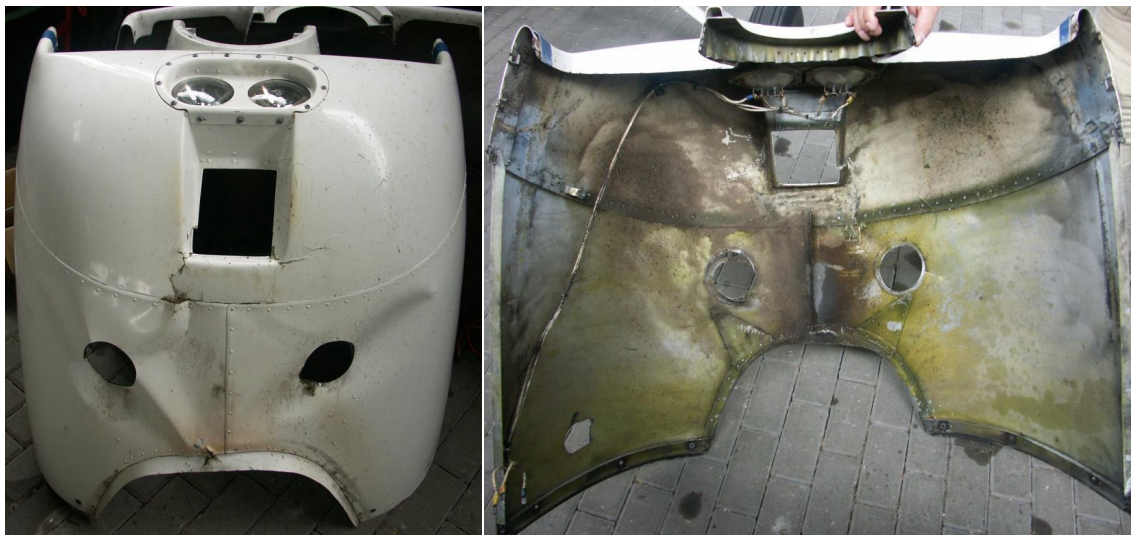
22 i 23 – Uszkodzona dolna osłona silnika od strony zewnętrznej i wewnętrznej.

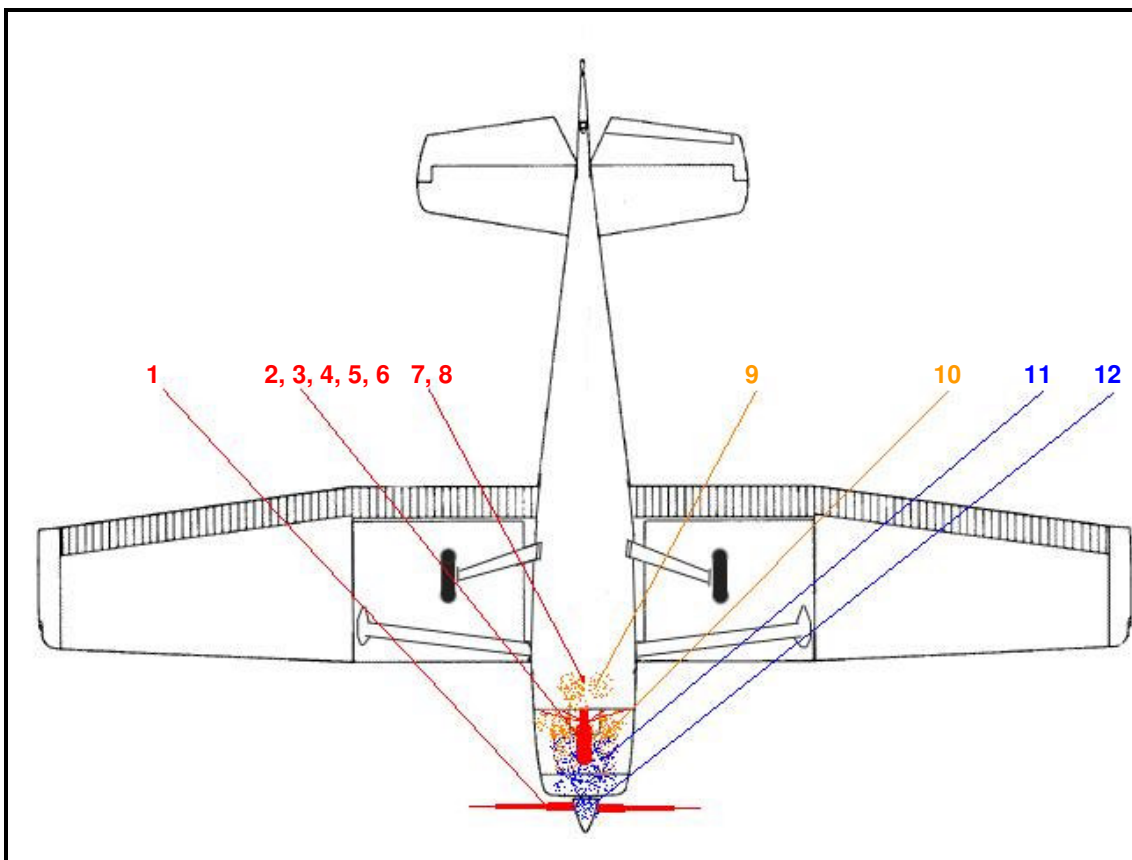
24 – Uszkodzenia i odkształcenia (zaznaczone kolorem pomarańczowym), zniszczenia (zaznaczone kolorem czerwonym) oraz zespoły kwalifikujące się do przeglądu (zaznaczone kolorem niebieskim), naniesione na rzut sylwetki samolotu:

| 1. zniszczone śmigło | 7. przebite dolne pokrycie kadłuba |
| 2. wylamana goleń przedniego podwozia | 8. złamana dźwignia sterowania podwoziem przednim |
| 3. zniszczone łożo silnika i podwozia przedniego | 9. wgniecione i porysowane pokrycie kadłuba |
| 4. zniszczone elementy sterowania podwoziem | 10. wgnieciona dolna osłona silnika i rury wydechowe |
| 5. załamany przewód paliwa przy filtrze paliwa | 11. silnik do przeglądu „po uderzeniu śmigłem” |
| 6. wgnieciona obudowa filtra powietrza | 12. piasta śmigła do przeglądu |
