**ALBUM ILUSTRACJI**  
**z wypadku samolotu PZL-104 Wilga 80, SP-AFK**  
**i szybowca Lak-19 T, SP-3706**  
**25 sierpnia 2008 r. - Piła**

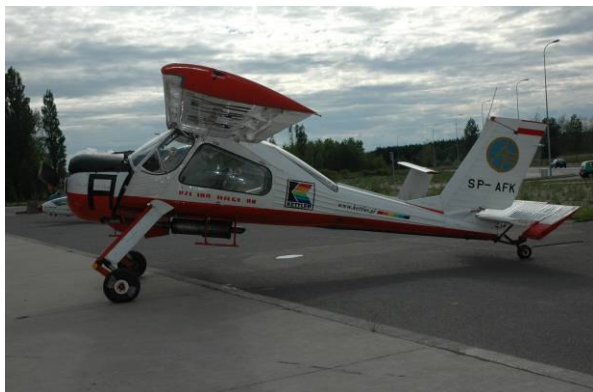
Rys.1 Samolot PZL-104 Wilga 80 SP-AFK po wypadku.

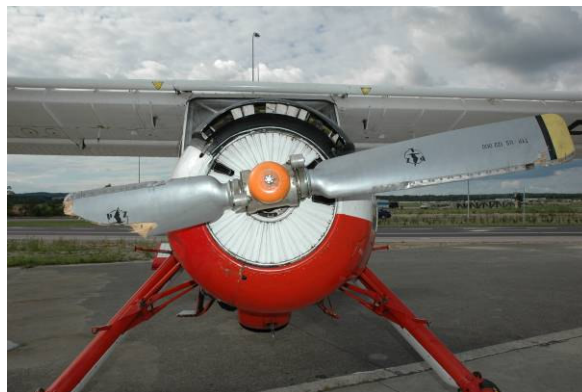
Rys. 2 Widok na samolot od przodu – widoczne uszkodzenia łopat śmigła

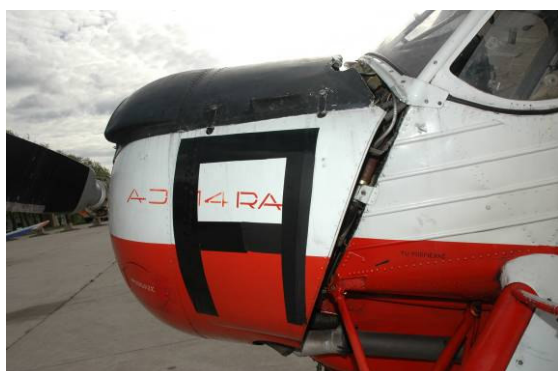
Rys. 3 Przód samolotu – widoczne „wybudowanie” silnika.

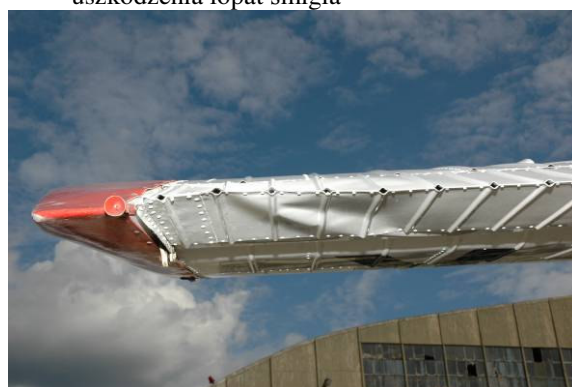
Rys.4 Widok na uszkodzoną końcówkę skrzydła lewego.

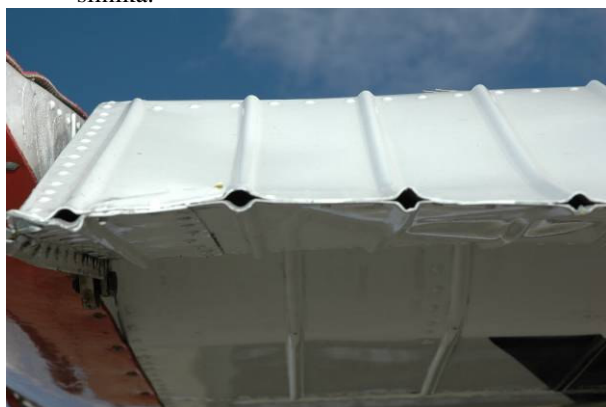
Rys.5 Widok na zdeformowaną lotkę skrzydła lewego.

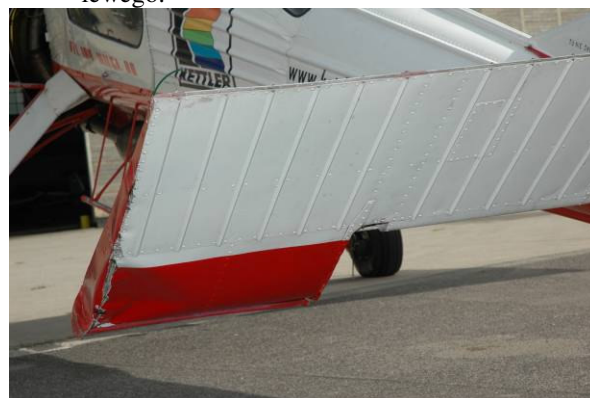
Rys. 6 Uszkodzenia steru wysokości.

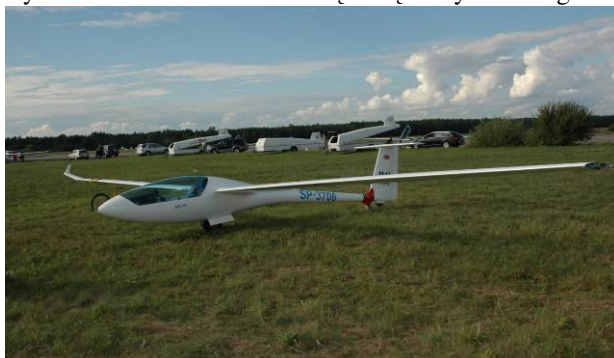
Rys. 7 Szybowiec Lak 19T po wypadku – widoczny brak doczepnej końcówki skrzydła lewego

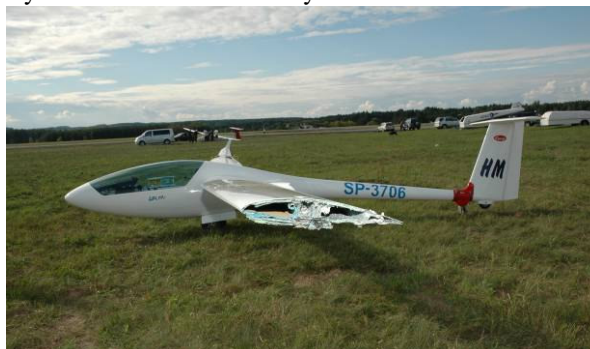
Rys. 8 Widok na uszkodzone skrzydła szybowca.

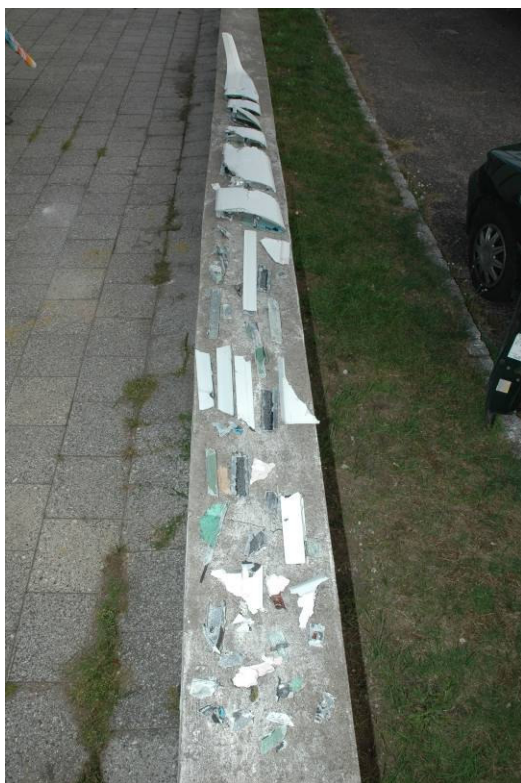
Rys. 9 Widok na rozczłonkowane części pozostałe po doczepnej końcówce skrzydła

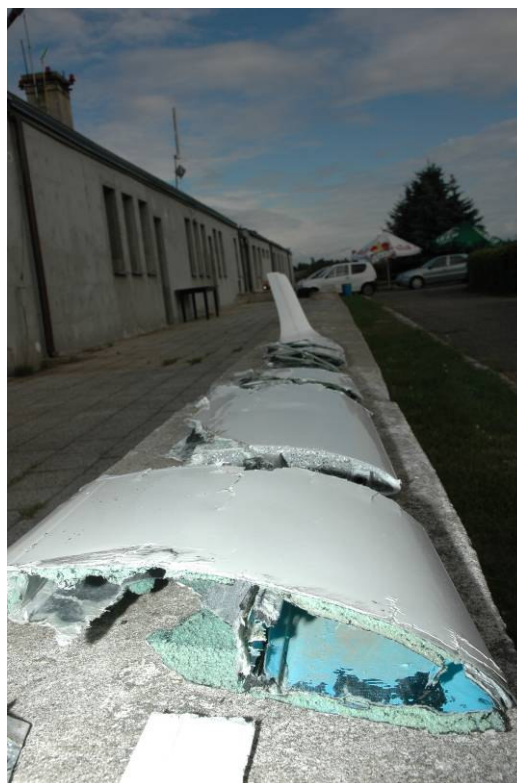
Rys. 10 Zbliżenie na części końcówki.
