**MINISTERSTWO INFRASTRUKTURY**  
**PAŃSTWOWA KOMISJA BADANIA WYPADKÓW LOTNICZYCH**

**RAPORT KOŃCOWY**  
**WYPADEK**

**zdarzenie nr: 523/10**

**statek powietrzny: spadochron SABRE 170**

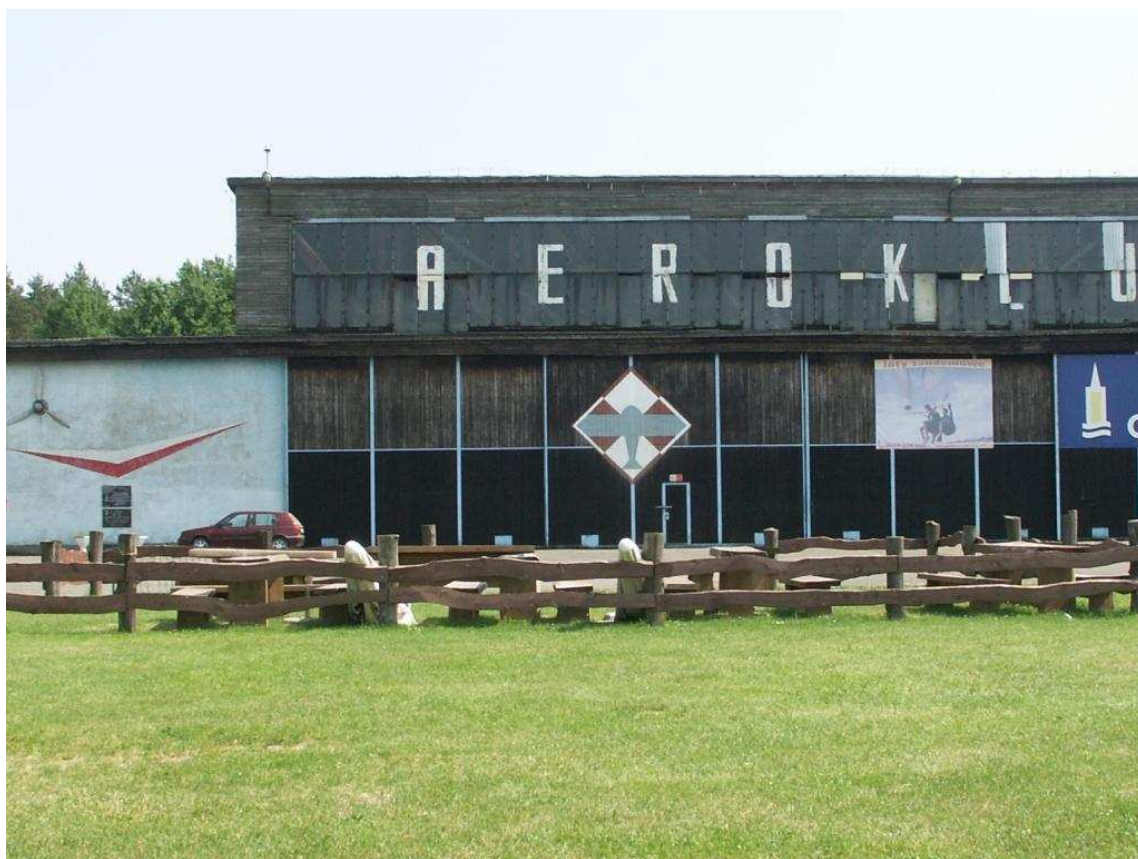
Podczas lądowania skoczka, uszkodzeniu uległa część drewnianego ogrodzenia ogródka gastronomicznego.

- a. Zdarzenie miało miejsce na lotnisku EPOP w miejscowości Polska Nowa Wieś. Zderzenie skoczka z ziemią nastąpiło w odległości około 50 m na północny zachód od hangaru Aeroklubu Opolskiego tuż przed ogrodzeniem ogródka gastronomicznego.
- b. Ogrodzenie ogródka gastronomicznego o wymiarach ok. 13 x 11 m, wysokości około 1,2 m. Wykonane z desek o grubości około 3 cm, przymocowanych do pali o średnicy około 18 cm.

*Widok na ogrodzenie ogródka gastronomicznego. Zdjęcie wykonane z kierunku przeciwnego do kierunku końcowej fazy lotu skoczka.*

Skoczek zderzył się z dużą prędkością z ziemią i ogrodzeniem ogródka gastronomicznego, będąc w przechyleniu w lewą stronę.
