# PAŃSTWOWA KOMISJA BADANIA WYPADKÓW LOTNICZYCH

**804/14**

## RAPORT KOŃCOWY

### **z badania zdarzenia lotniczego statku powietrznego o maksymalnym ciężarze startowym nie przekraczającym 2250 kg \***

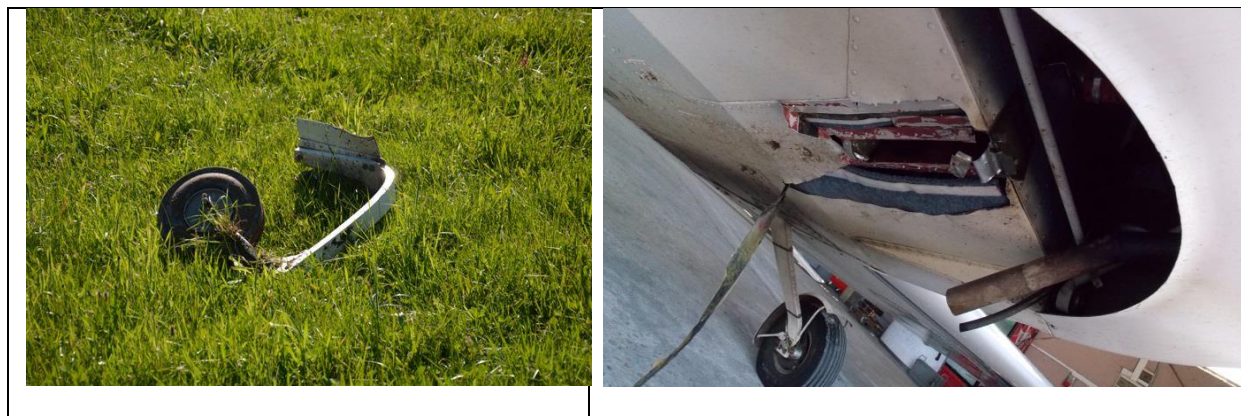
uszkodzenia podwozia, płatowca i śmigła jakie powstały w wyniku przyziemienia na podmokłej nawierzchni trawiastej. Innych uszkodzeń nie stwierdzono.

*Rys.1. Zdjęcie po lewej – wyrwane z dolnej części poszycia kadłuba podwozie przednie. Zdjęcie po prawej – uszkodzone dolne poszycie kadłuba. [foto PKBWL]*

Nawierzchnia trawiasta w miejscu przyziemienia była podmokła i koło podwozia przedniego zagłębiło się w murawę tworząc głęboką bruzdę. Spowodowało to gwałtowne hamowanie, w wyniku czego goleń przedniego podwozia została wyrwana z dolnego poszycia kadłuba. Samolot przetoczył się jeszcze ok. 7 m i zatrzymał się oparty na dolnej osłonie silnika jak to pokazano na zdjęciach poniżej. Pilot i pasażer nie odnieśli obrażeń i samodzielnie opuścili kabinę.

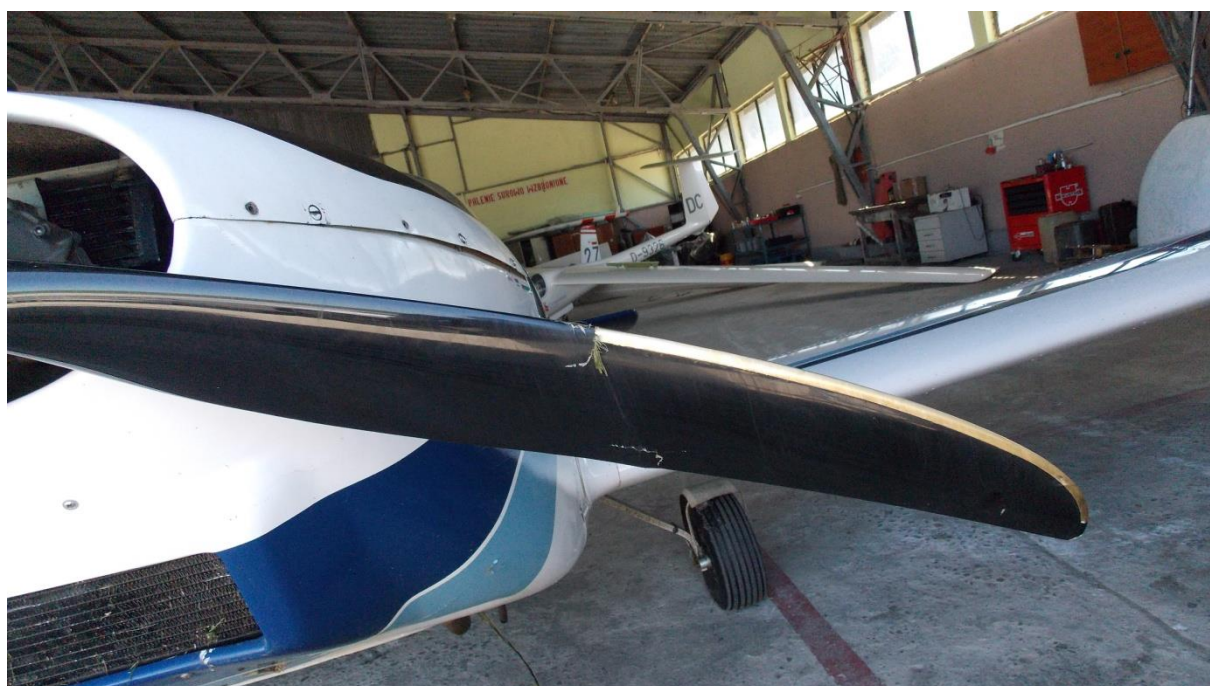
*Rys.2. Uszkodzona łopata śmigła. [foto PKBWL]*

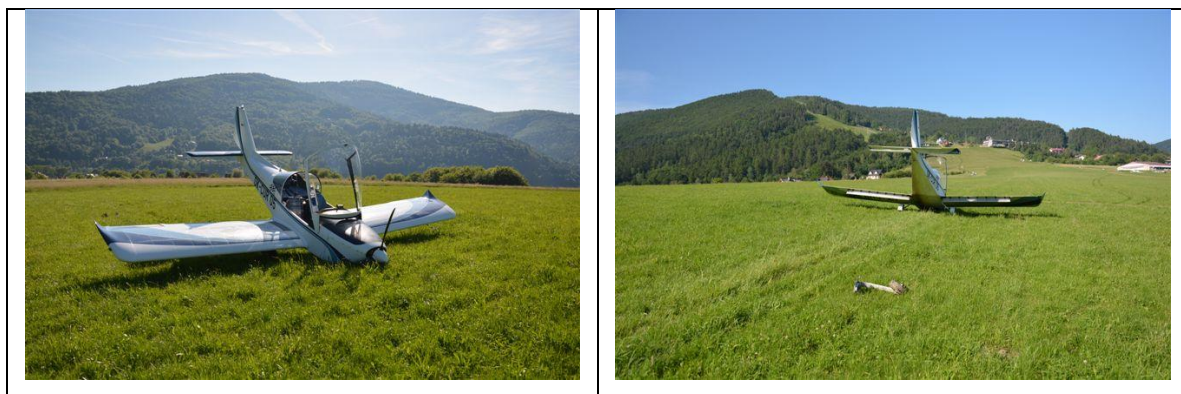
***Rys.4. Samolot po zakończonym dobiegu – zdjęcie po lewej. Na zdjęciu po prawej widoczna oderwana goleń przedniego podwozia wraz z kołem. [foto pilot]***

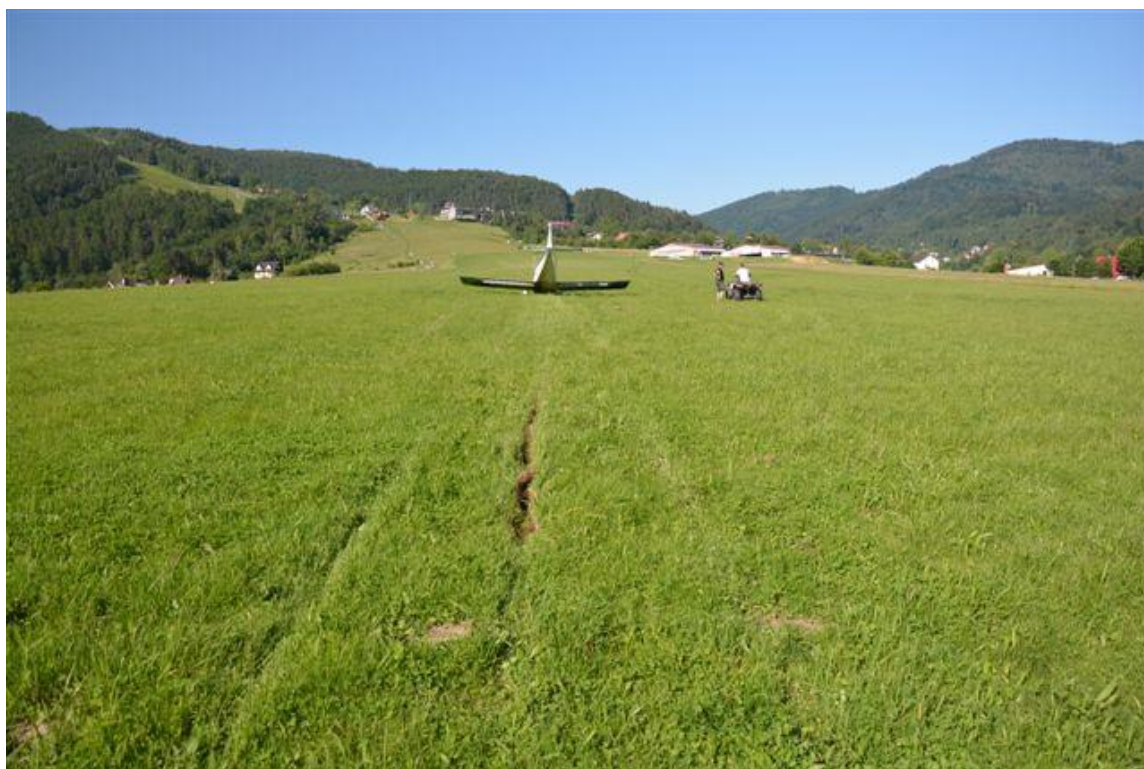
***Rys.5. Samolot po dobiegu – widoczna głęboka bruzda po przednim kole. [foto pilot]***
