**ALBUM ILUSTRACJI**  
**z wypadku samolotów**  
**Cessna 152 SP-KGK i Reims-Cessna F152 SP-APL**  
**09 lipca 2014 r., Jedlińsk**

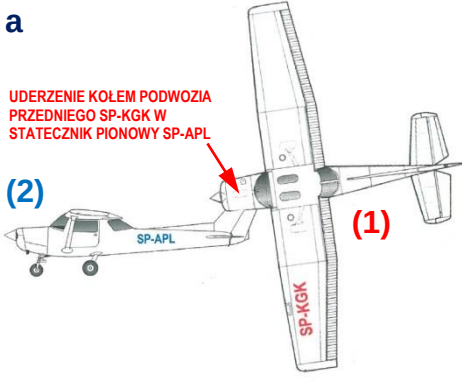
| <p><b>a</b></p> <p>UDERZENIE KOŁEM PODWOZIA PRZEDNIEGO SP-KGK W STATECZNIK PIONOWY SP-APL</p> <p>(2) SP-APL (1) SP-KGK</p> | <p>Na wysokości ok. 800÷900 stóp AGL (245÷275 m AGL) znajdujący się w przechyleniu o około 90° w lewo i w lekkim zniżaniu samolot (1) z nie włączoną lampą antykolizyjną (migaczem) przy małej różnicy prędkości wchodzi w kontakt z lekko zniżającym się samolotem (2) od góry i na kursie zbieżnym z lewej strony (różnica kursów w chwili kolizji w granicach 12-15°). Następuje uderzenie kołem podwozia przedniego samolotu (1) w statecznik pionowy samolotu (2) z lewej strony (strzałka czerwona). Na usterzeniu pionowym samolotu (2) pozostaje wyraźny ślad kontaktu z oponą koła przedniego samolotu (1), a przednie podwozie samolotu (1) ulega wyłamaniu w lewo.</p> |

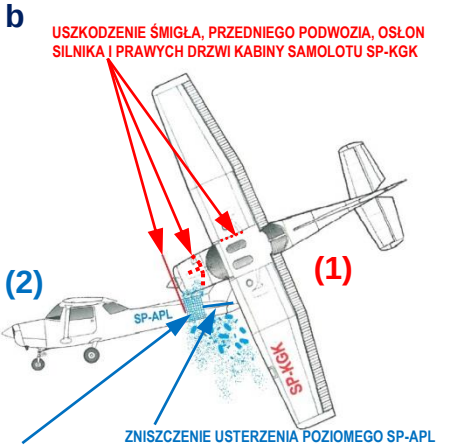
| <p><b>b</b></p> <p>USZKODZENIE ŚMIGŁA, PRZEDNIEGO PODWOZIA, OSŁON SILNIKA I PRAWYCH DRZWI KABINY SAMOŁOTU SP-KGK</p> <p>(2) SP-APL (1) SP-KGK</p> <p>ZNISZCZENIE USTERZENIA POZIOMEGO SP-APL<br/>ZNISZCZENIE FRAGMENTU KADŁUBA SP-APL NA ODCINKU OK. 1 M</p> | <p>Samolot (1) kontynuuje kontakt z samolotem (2). Dochodzi do kontaktu jego śmigła z tylną częścią kadłuba samolotu (2) i całkowite zniszczenie jej fragmentu o długości ok. 1 m (strzałka niebieska), a w wyniku tego odcięcie końcowej części kadłuba samolotu (2) wraz z usterzeniem (pozostała ona połączona z resztą kadłuba linkami układu sterowania). Skutkiem jest utrata równowagi momentów pochylających przez samolot (2) i początek jego szybkiego pochylania „na nos”. Dochodzi do kontaktu oderwanej końcowej części kadłuba wraz z usterzeniem samolotu (2) z przednią częścią kadłuba, osłonami silnika i przednim podwoziem samolotu (1). Skutkiem jest zniszczenie lewej połówki usterzenia poziomego i odpadnięcie prawej połówki usterzenia samolotu (2) oraz uszkodzenie śmigła, prawych drzwi, dolnej osłony silnika i podwozia przedniego samolotu (1).</p> |

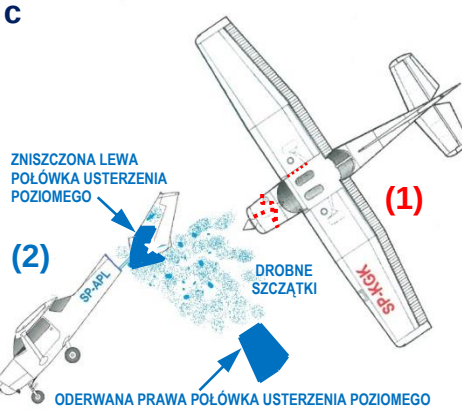
| <p><b>c</b></p> <p>ZNISZCZONA LEWA POŁÓWKA USTERZENIA POZIOMEGO</p> <p>(2) SP-APL (1) SP-KGK</p> <p>ODERWANA PRAWA POŁÓWKA USTERZENIA POZIOMEGO</p> <p>DRÓBNE SZCZĄTKI</p> | <p>Samoloty rozdzielają się i oddalają od siebie. Samolot (1) wchodzi w korkociąg. Niesterowny i niestateczny, niszcząco uszkodzony samolot (2), praktycznie nie zmieniając kierunku lotu, kontynuuje i szybko zwiększa pochylenie „na nos”, ciągnąc za sobą szczątki usterzenia zamocowane nadal do niego na linkach układu sterowania. Instruktorowi-pilotowi lżej uszkodzonego samolotu (1) udaje się opanować sytuację i na wysokości ok. 150 stóp AGL (ok. 45-50 m AGL) po dwóch zwojach wyprowadzić samolot z korkociągu do lotu poziomego – po zmianie kierunku lotu w prawo udaje mu się przelecieć ok. 1900 m do miejsca awaryjnego lądowania ze skapotowaniem w miejscowości Wola Gutowska.</p> |

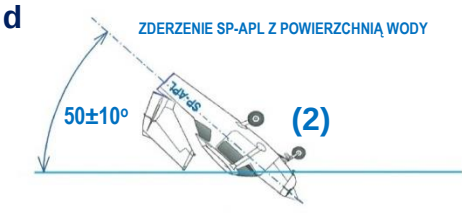
| <p><b>d</b></p> <p>ZDERZENIE SP-APL Z POWIERZCHNIĄ WODY</p> <p>50±10°</p> <p>(2) SP-APL</p> | <p>Samolot (2) całkowicie pozbawiony możliwości sterowania, ciągnąc za sobą szczątki usterzenia na linkach układu sterowania, przechodzi do pionowego nurkowania, zwiększając następnie jego kąt ponad 90°. W konfiguracji pokazanej na rysunku obok zderza się z powierzchnią wody stawu rybnego. Zderzenie jest symetryczne – bez jakiegokolwiek przechylenia bocznego.</p> |

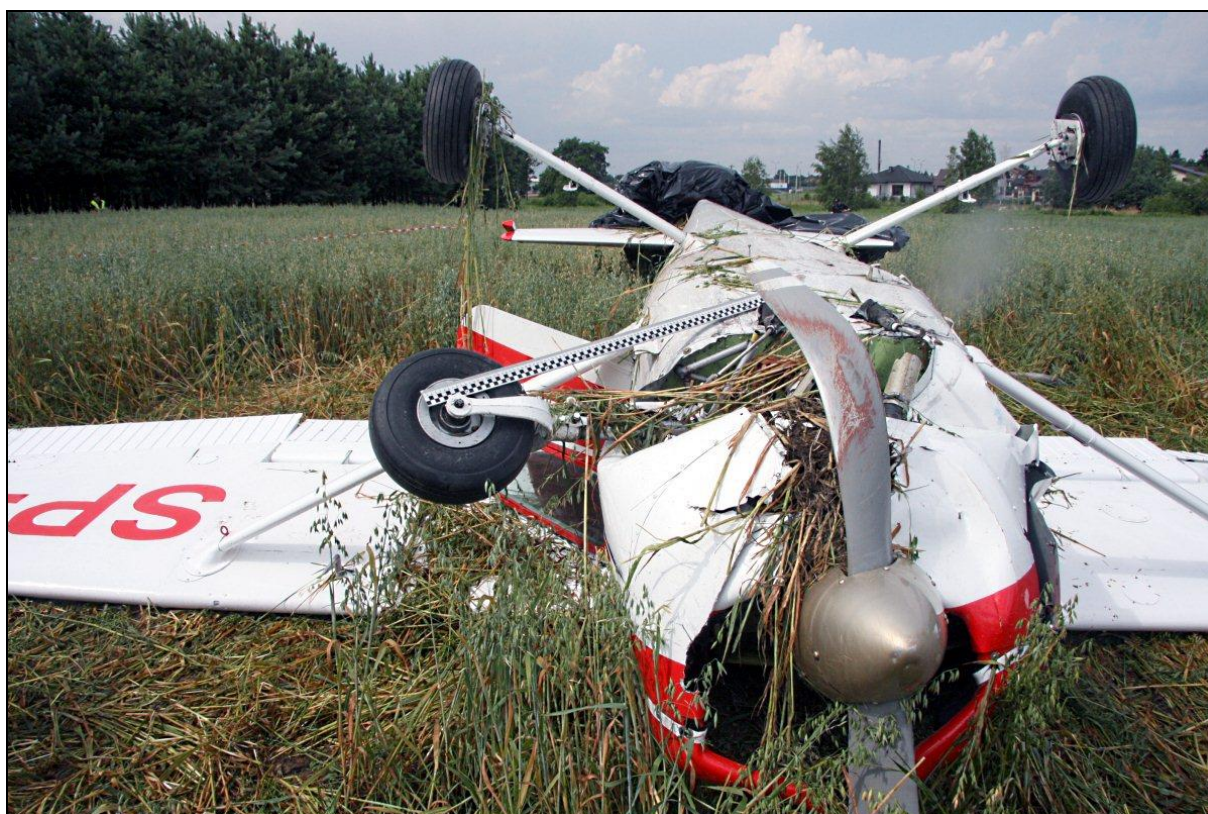
11 – Samolot SP-KGK na miejscu awaryjnego lądowania – zbliżenie na przednią część kadłuba, silnik i śmigło. Dobrze widoczne wyłamane podwozie przednie. Śmigło w położeniu takim, jak bezpośrednio po lądowaniu [foto: KGP Radom]

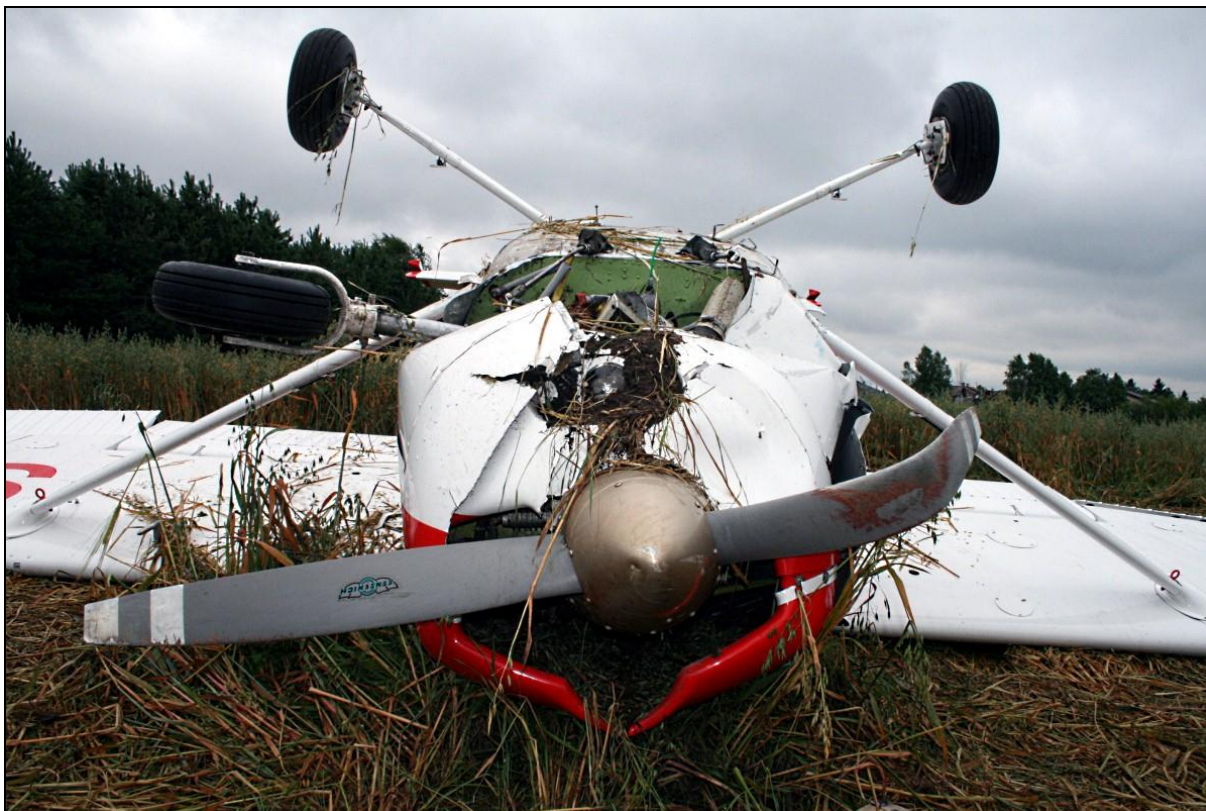
12 – Samolot SP-KGK na miejscu awaryjnego lądowania – zbliżenie na przednią część kadłuba, silnik i śmigło. Dobrze widoczne wyłamane podwozie przednie. Śmigło obrócone o ok.90° [foto: KGP Radom]

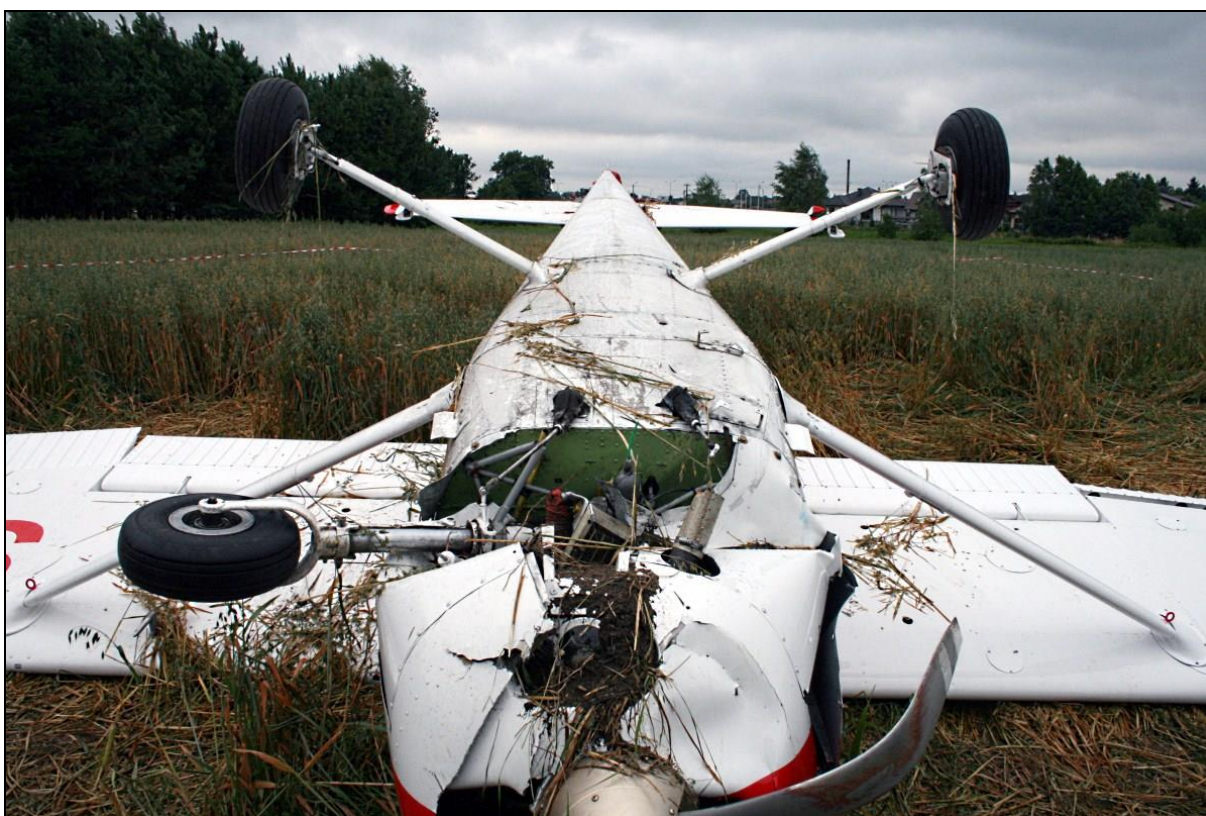
13 – Samolot SP-KGK na miejscu awaryjnego lądowania – zbliżenie na przednią część kadłuba, silnik i śmigło. Dobrze widoczne wyłamane podwozie przednie. Śmigło obrócone o ok. 90° [foto: KGP Radom]

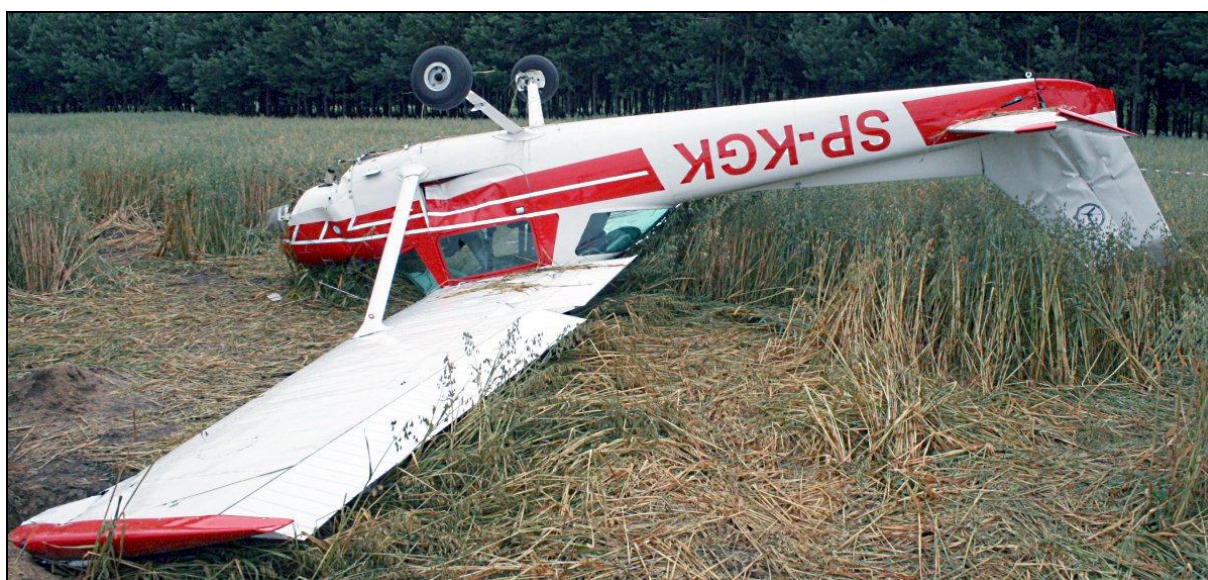
15 – Samolot SP-KGK na miejscu awaryjnego lądowania – zbliżenie z prawej strony. Dobrze widoczne uszkodzenia usterzenia pionowego. [foto: KGP Radom]

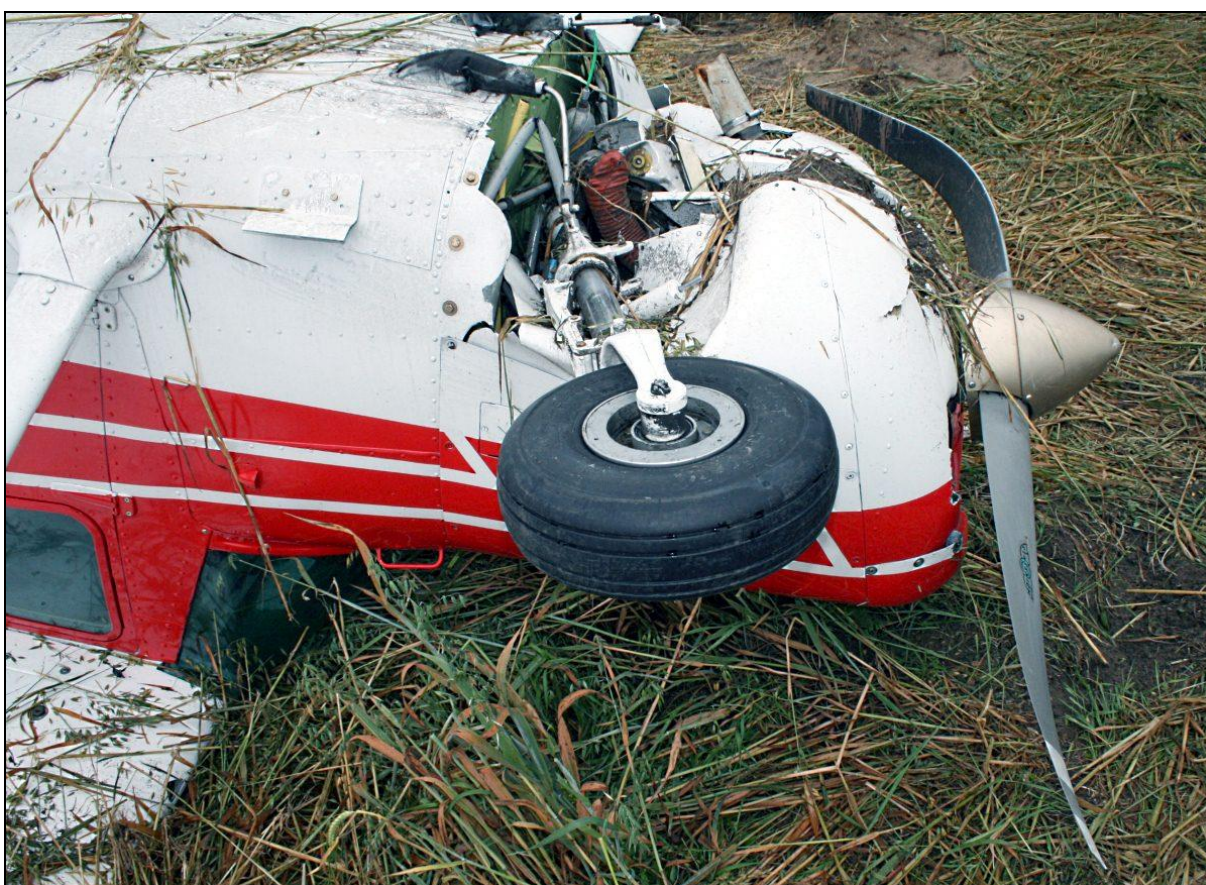
17 – Samolot SP-KGK na miejscu awaryjnego lądowania – zbliżenie na przednią część kadłuba z lewej strony. Dobrze widoczna zniszczona dolna osłona silnika, wyłamane podwozie przednie i zniszczone śmigło. [foto: KGP Radom]

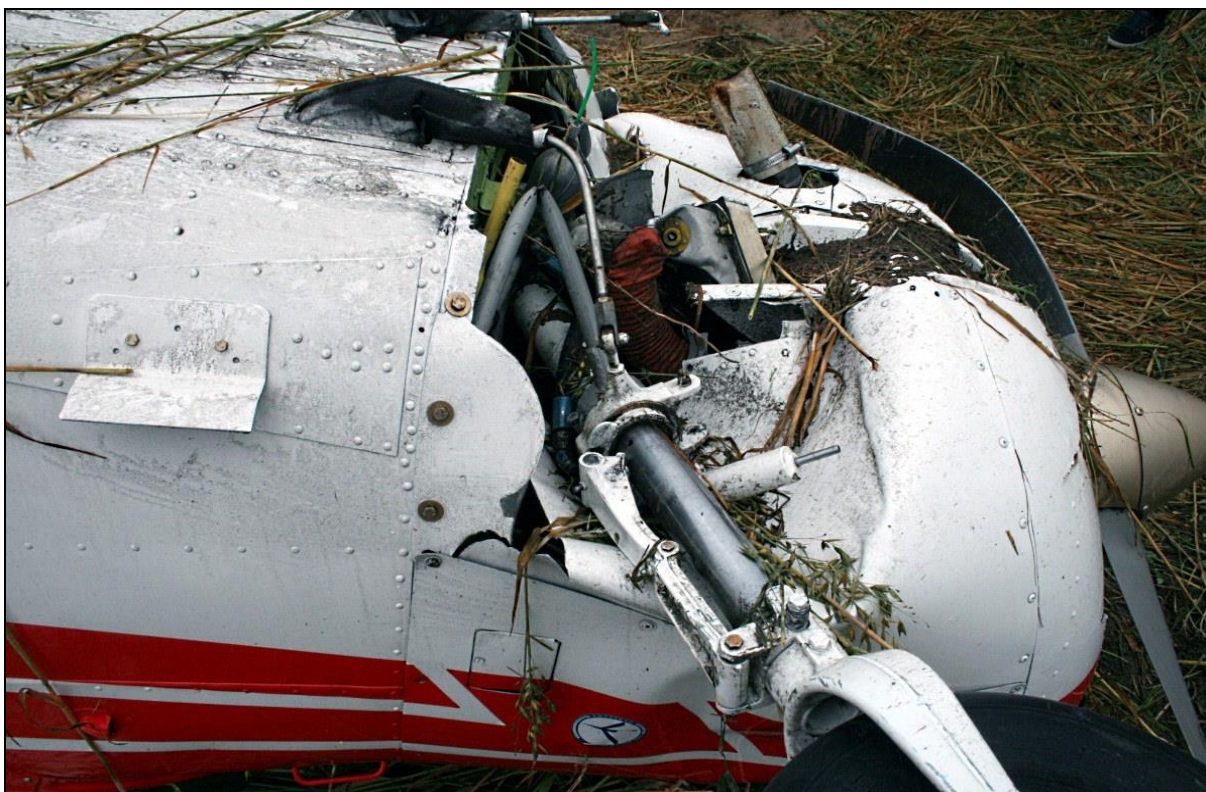
18 – Samolot SP-KGK na miejscu awaryjnego lądowania – zbliżenie na przednią część kadłuba z lewej strony. Dobrze widoczna zniszczona dolna osłona silnika, wyłamane podwozie przednie i zniszczone śmigło. [foto: KGP Radom]

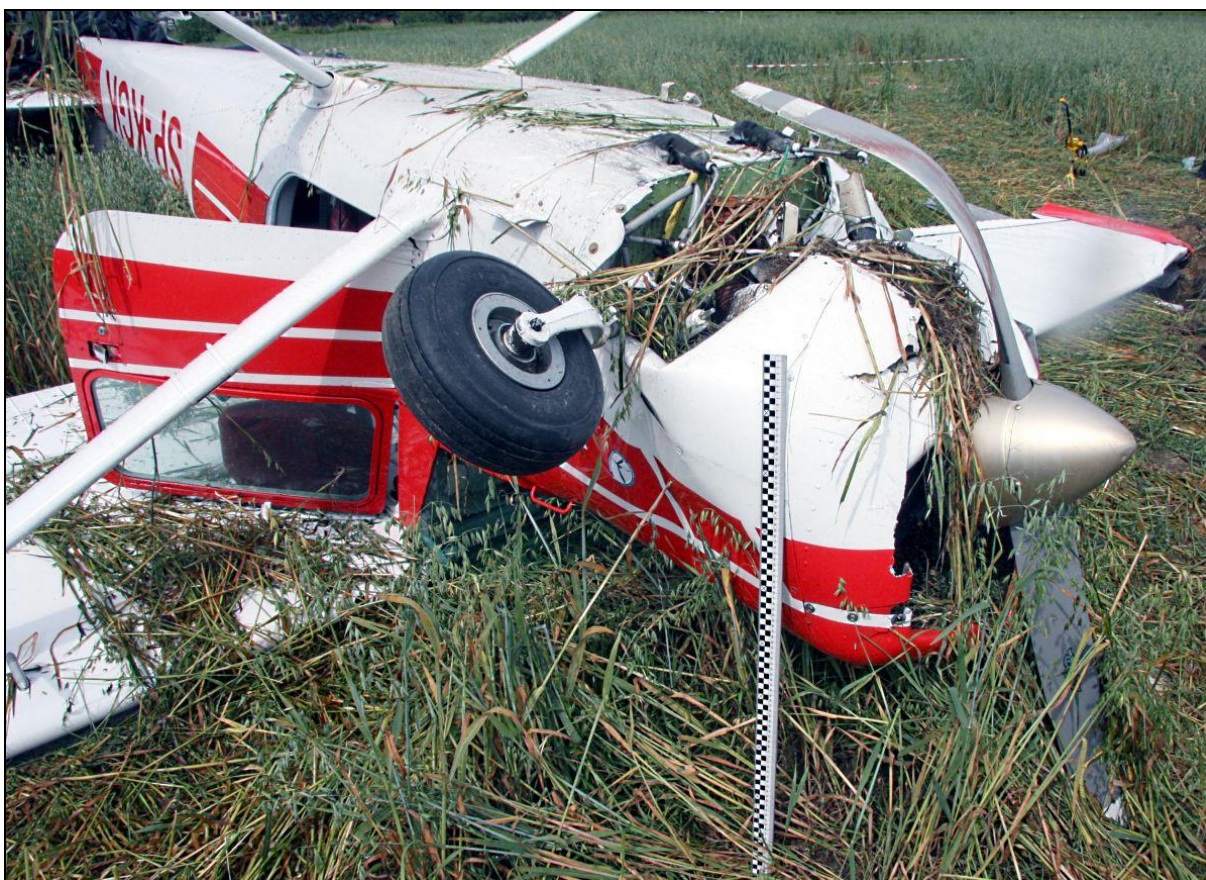
19 – Samolot SP-KGK na miejscu awaryjnego lądowania – zbliżenie na przednią część kadłuba z lewej strony od przodu. Dobrze widoczna zniszczona dolna osłona silnika, wyłamane podwozie przednie i zniszczone śmigło. [foto: KGP Radom]

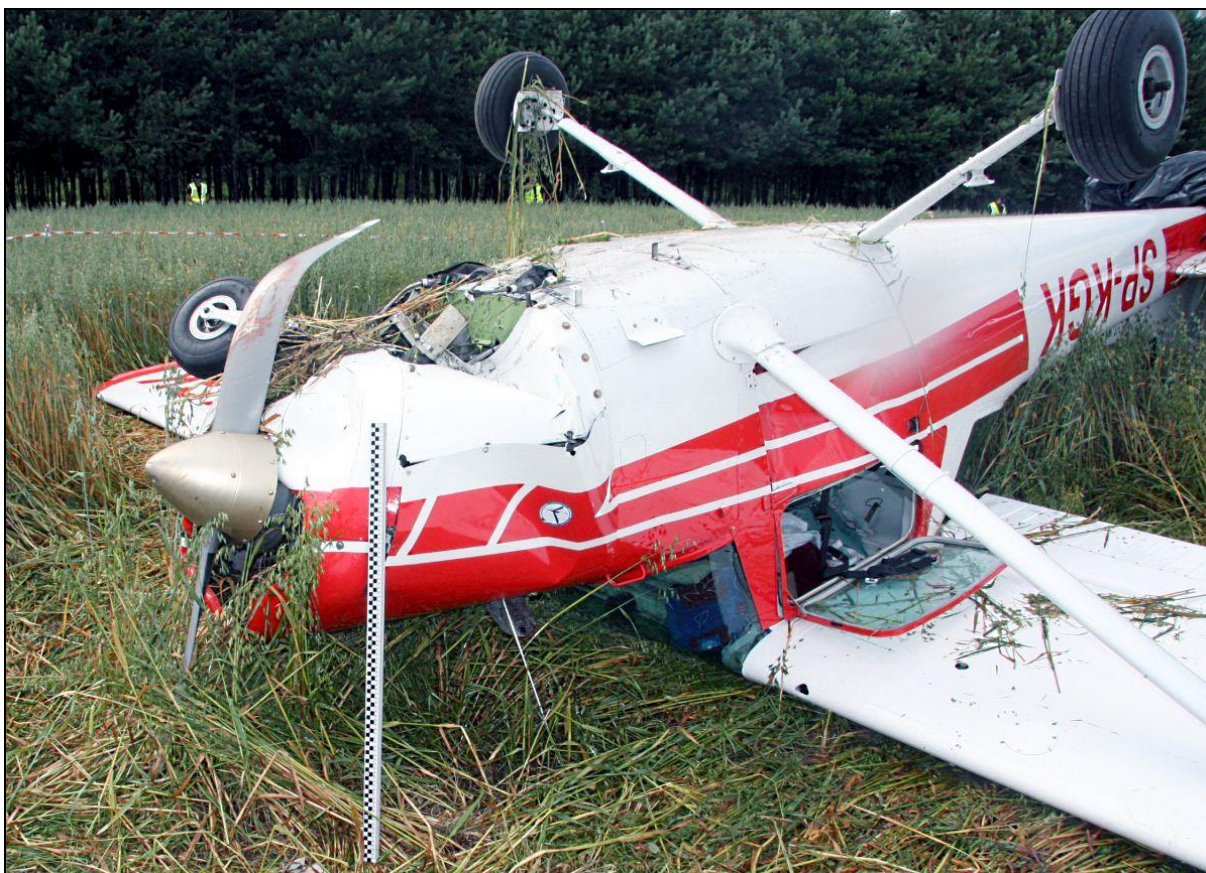
20 – Samolot SP-KGK na miejscu awaryjnego lądowania – zbliżenie na przednią część kadłuba z prawej strony od przodu. Dobrze widoczna zniszczona dolna osłona silnika, wyłamane podwozie przednie i zniszczone śmigło. [foto: KGP Radom]

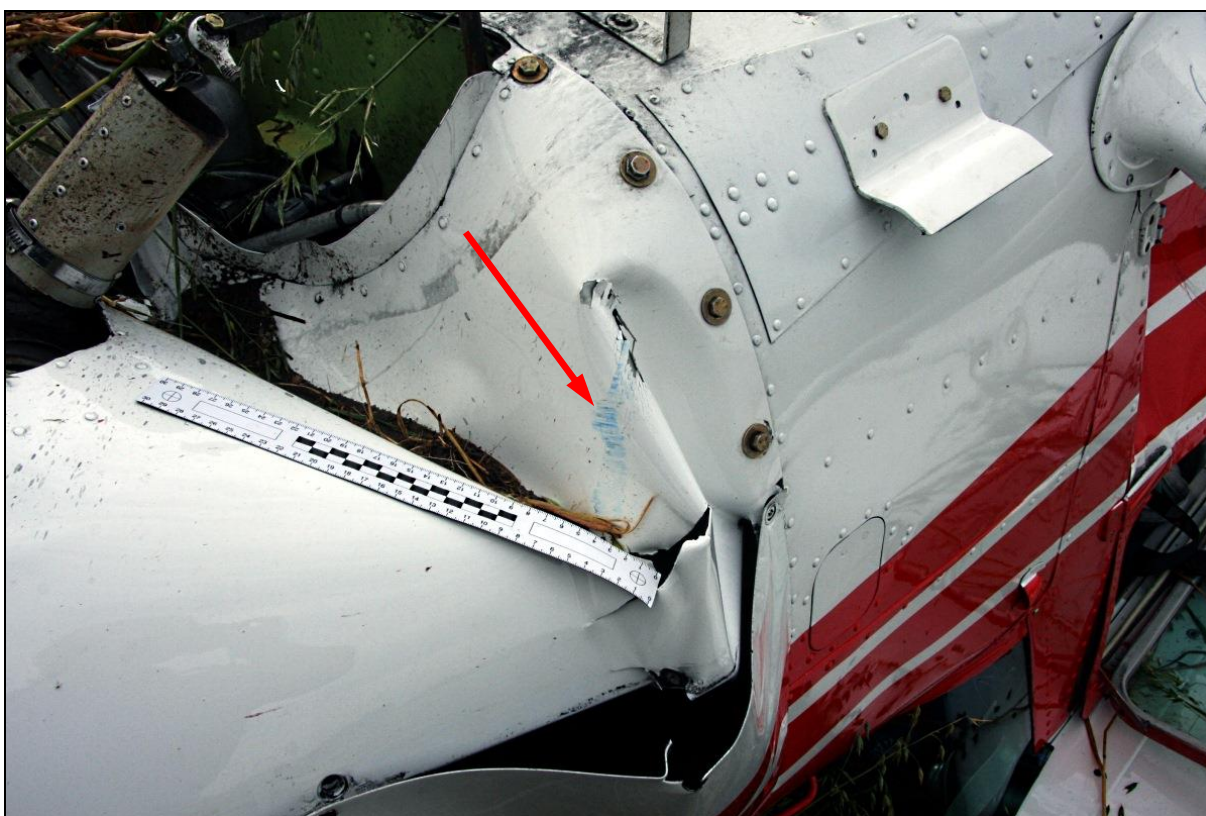
21 – Samolot SP-KGK na miejscu awaryjnego lądowania – zbliżenie na przednią część kadłuba z prawej strony od przodu. Dobrze widoczne uszkodzenia dolnej osłony silnika i wskazany strzałką niewątpliwy ślad kolizji z usterzeniem samolotu SP-APL – resztką niebieskiej farby. [foto: KGP Radom]

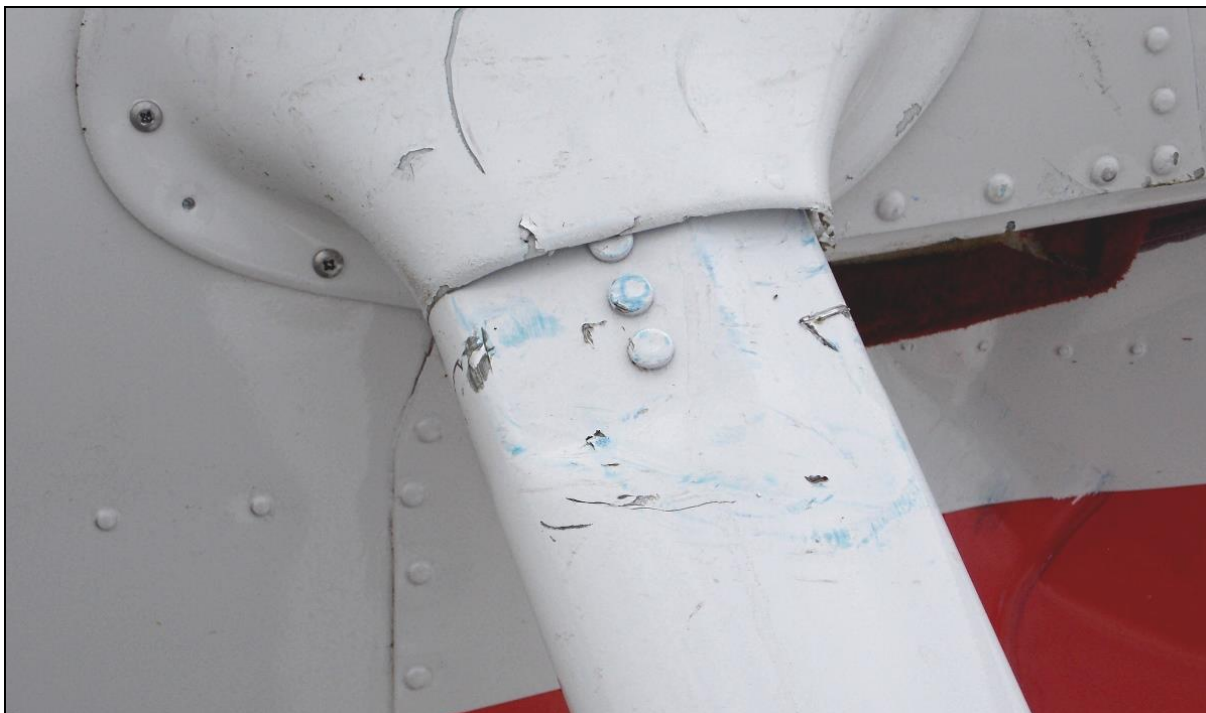
**22 – Samolot SP-KGK na miejscu awaryjnego lądowania. Widoczne ślady niebieskiej farby z samolotu SP-APL u nasady prawego zastrzału skrzydła przy kadłubie. [foto: PKBWL]**

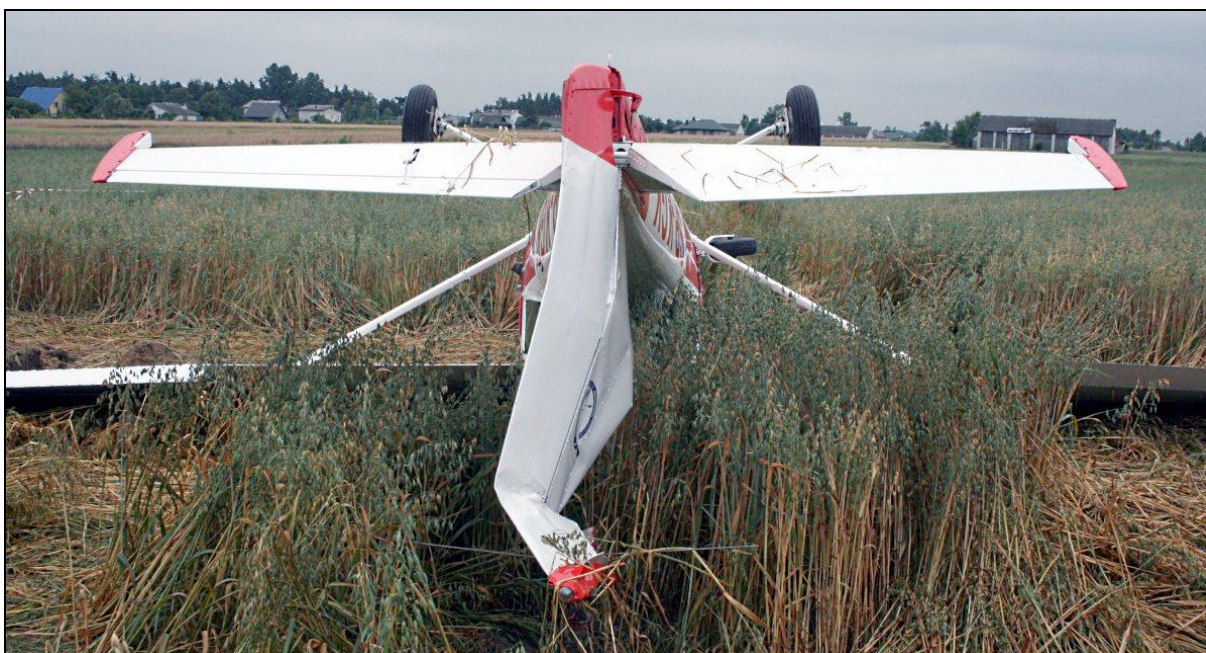
**23 – Samolot SP-KGK na miejscu awaryjnego lądowania – widok od tyłu. Widoczne uszkodzenia usterzenia pionowego. [foto: KGP Radom]**

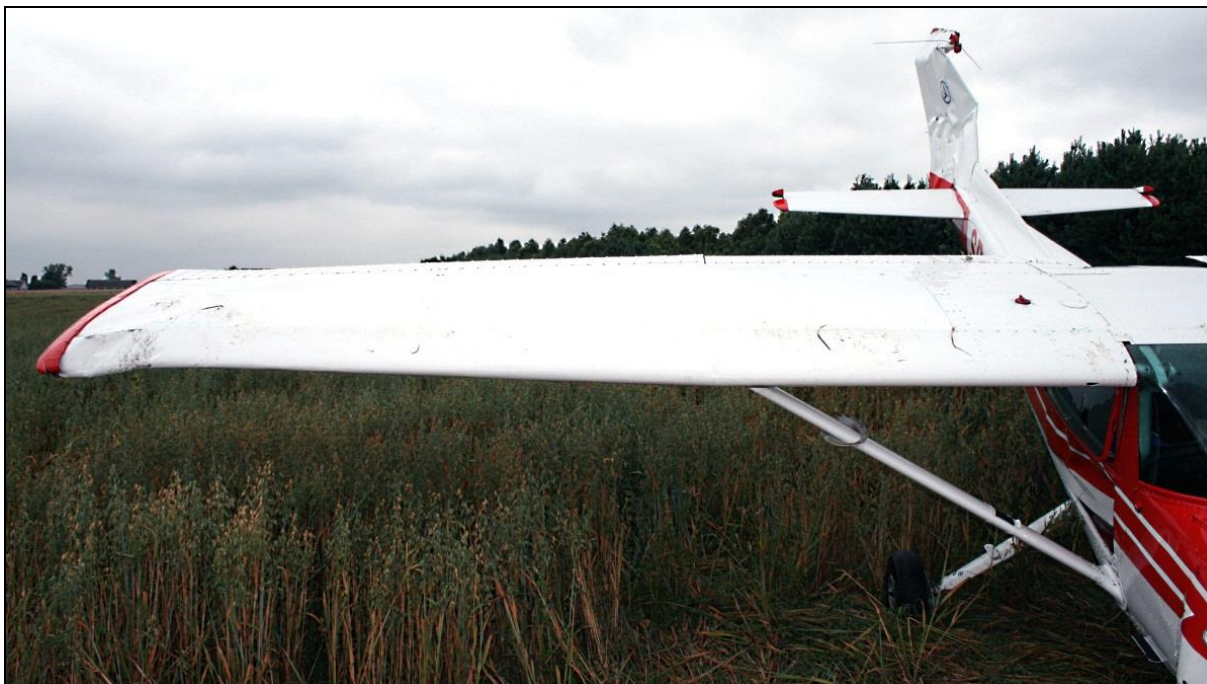
**24 – Samolot SP-KGK na miejscu awaryjnego lądowania po podniesieniu i postawieniu na podwoziu głównym – widoczne lokalne uszkodzenia górnej powierzchni prawego skrzydła. [foto: KGP Radom]**

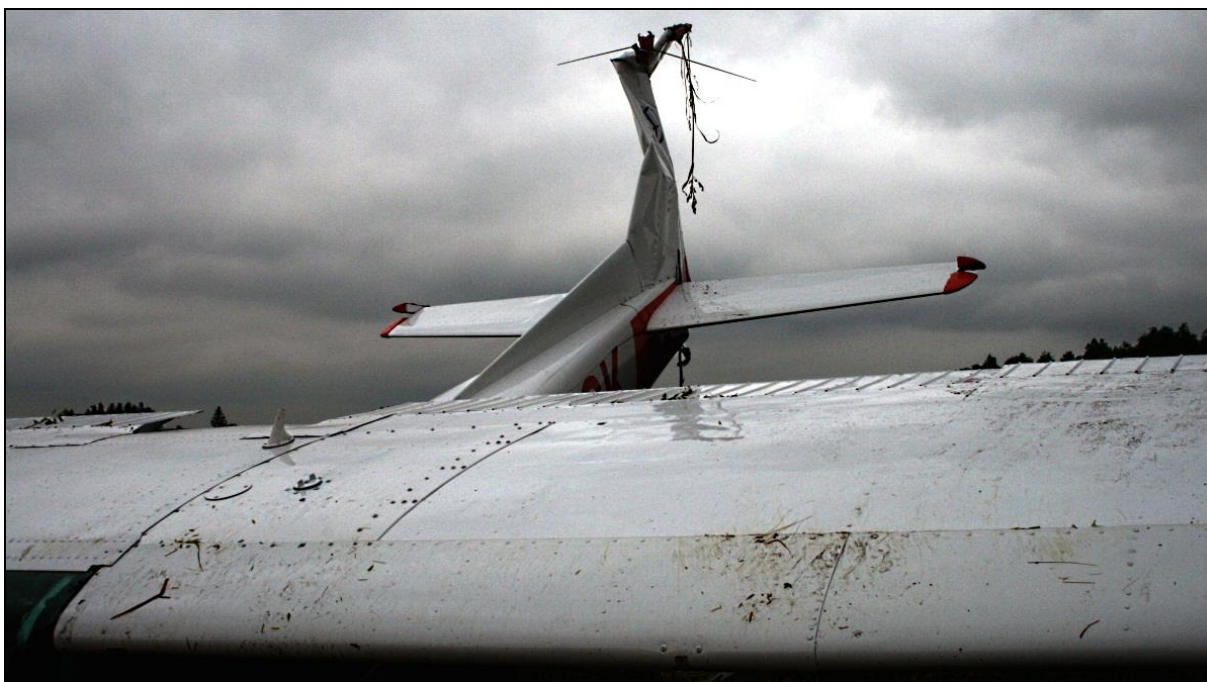
**25 – Samolot SP-KGK na miejscu awaryjnego lądowania po podniesieniu i postawieniu na podwoziu głównym – widoczne lokalne uszkodzenia górnej powierzchni lewego skrzydła. [foto: KGP Radom]**

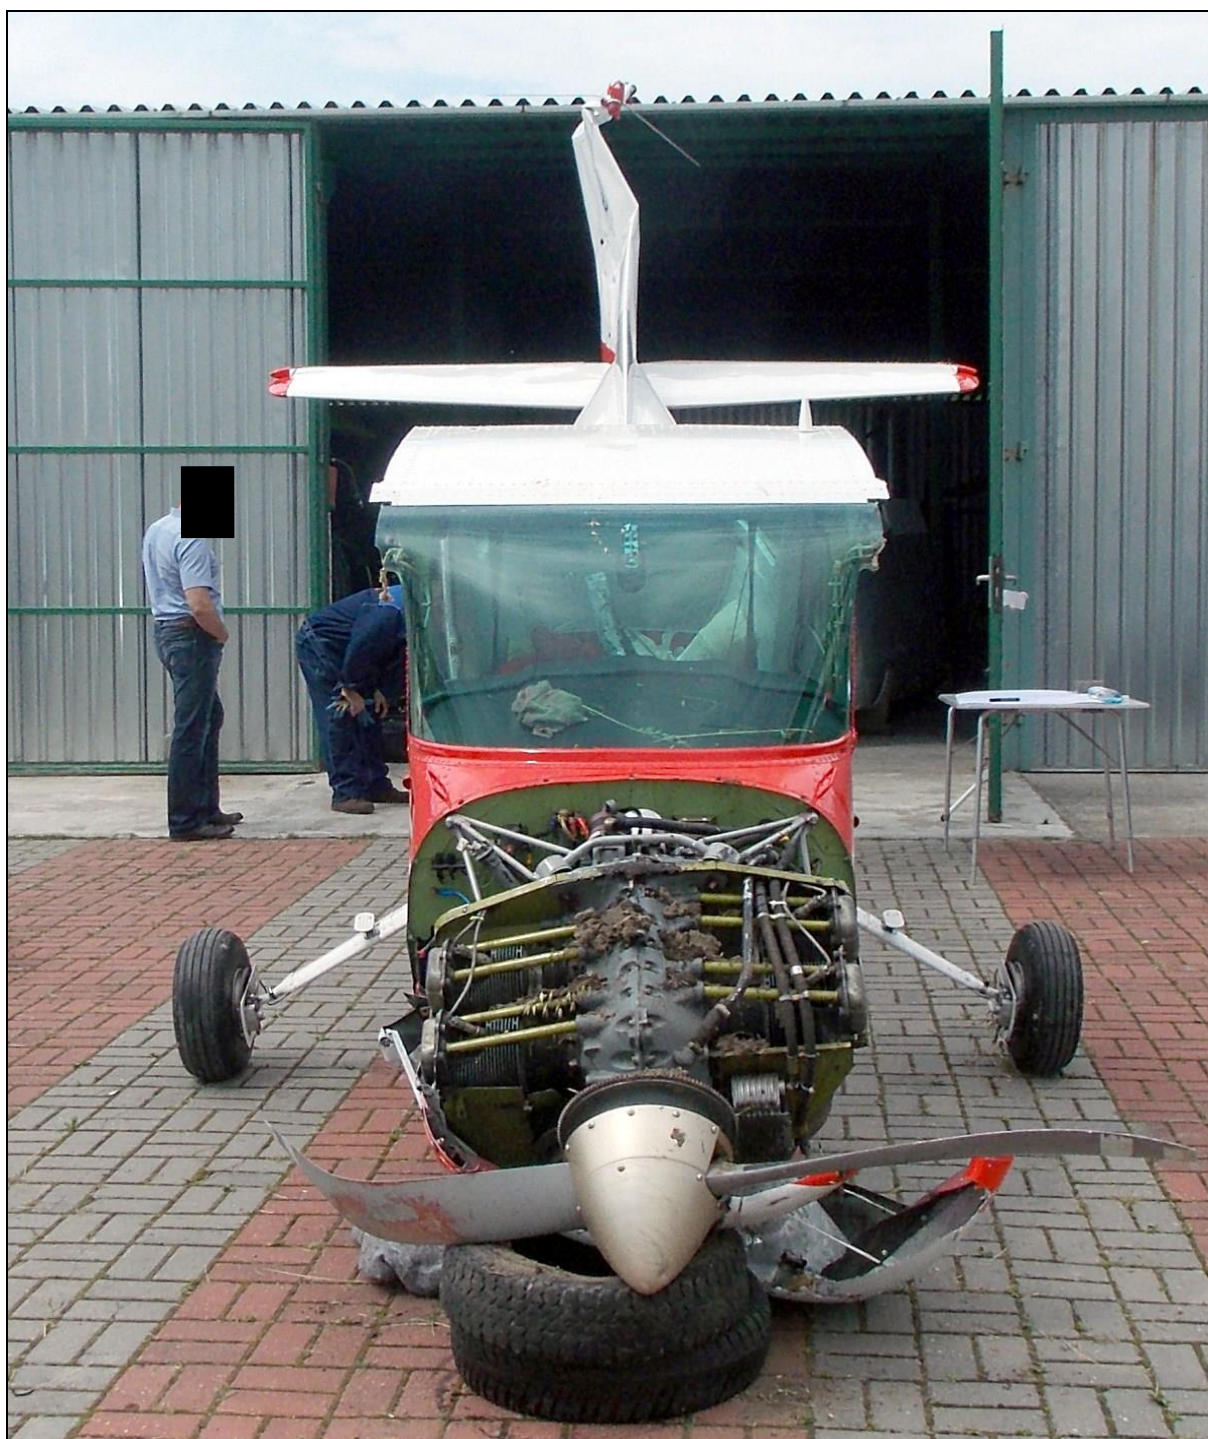
28 – Widok na kadłub od przodu – widoczne odkształcenie łoża silnika i zniszczenie śmigła.

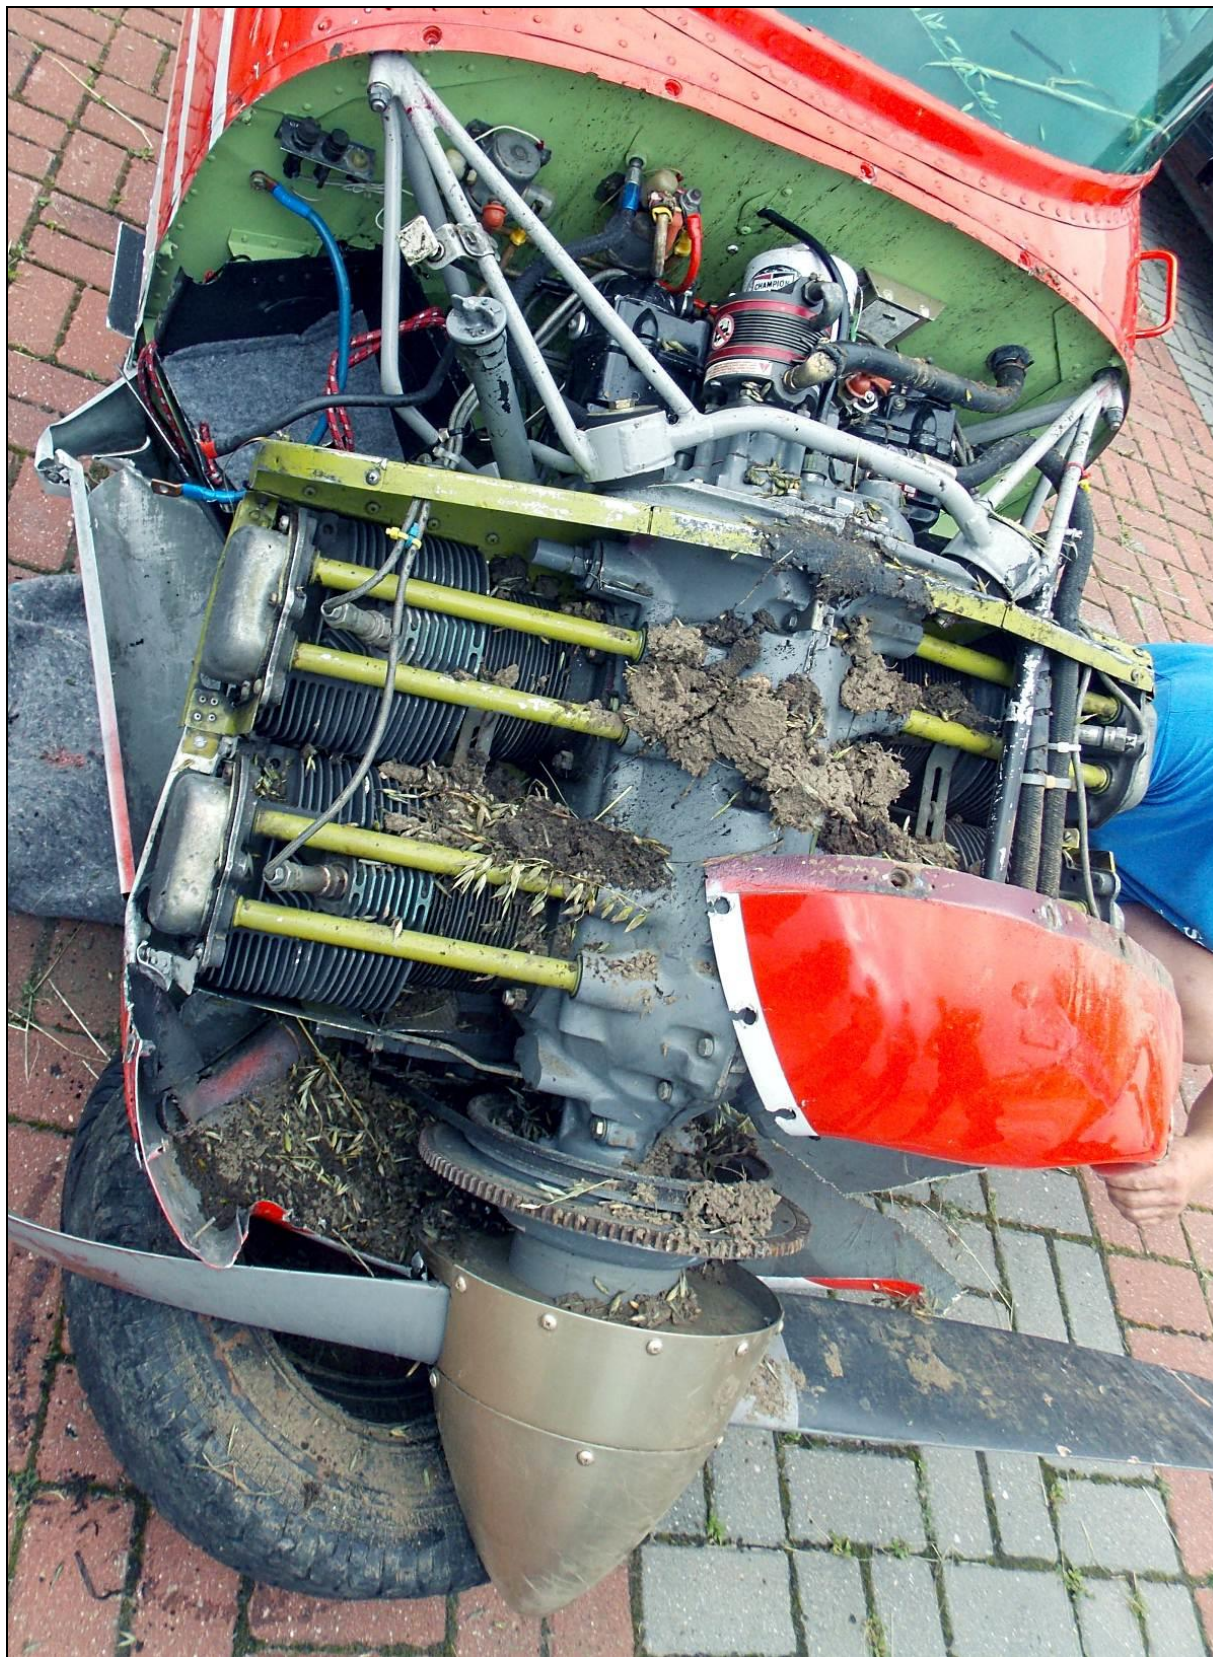
29 – Zespół napędowy – widoczne wyłamane łożo silnika, uszkodzone osłony i zniszczone śmigło.

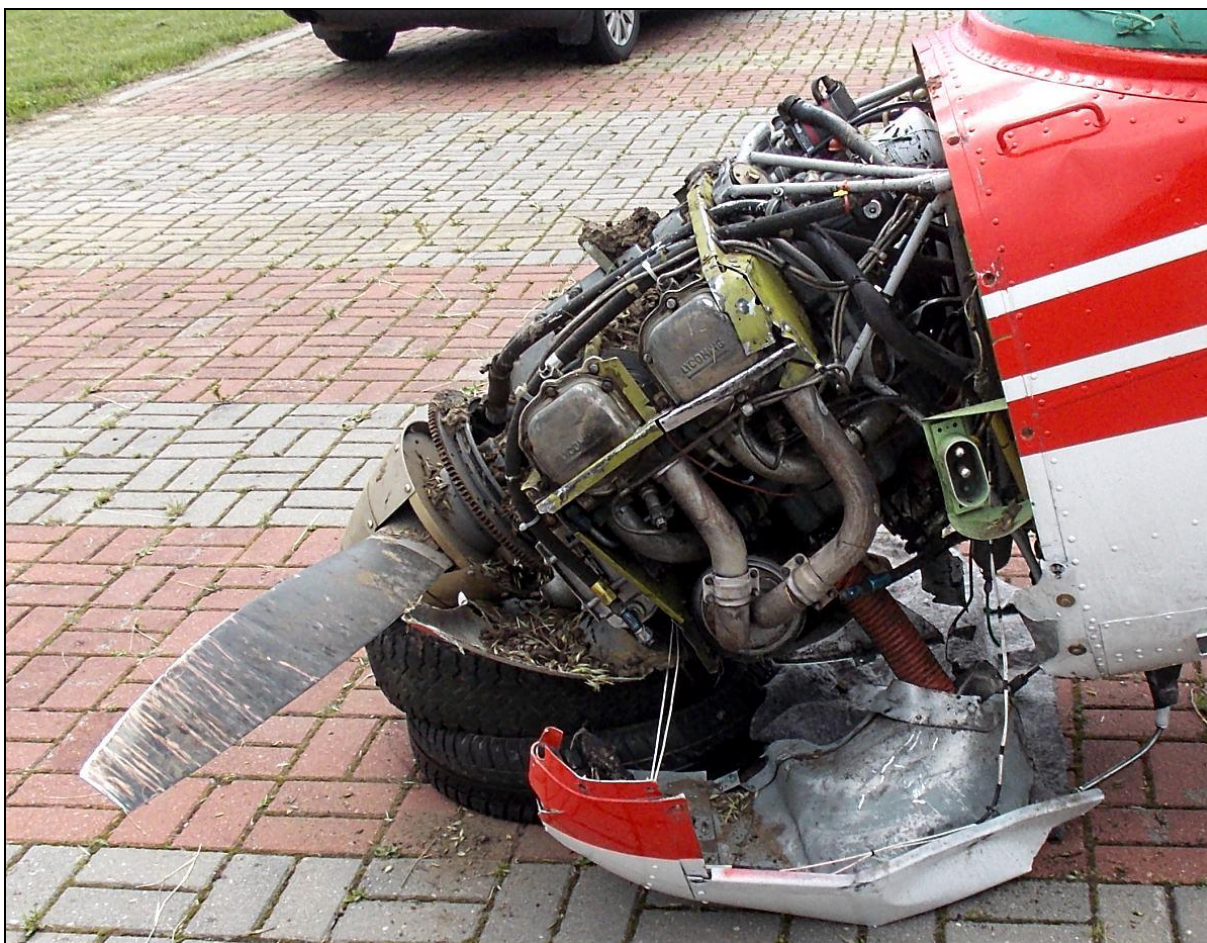
30 – Zespół napędowy z lewej strony - widoczne wylamane łożo silnika, uszkodzone osłony i zniszczone śmigło.

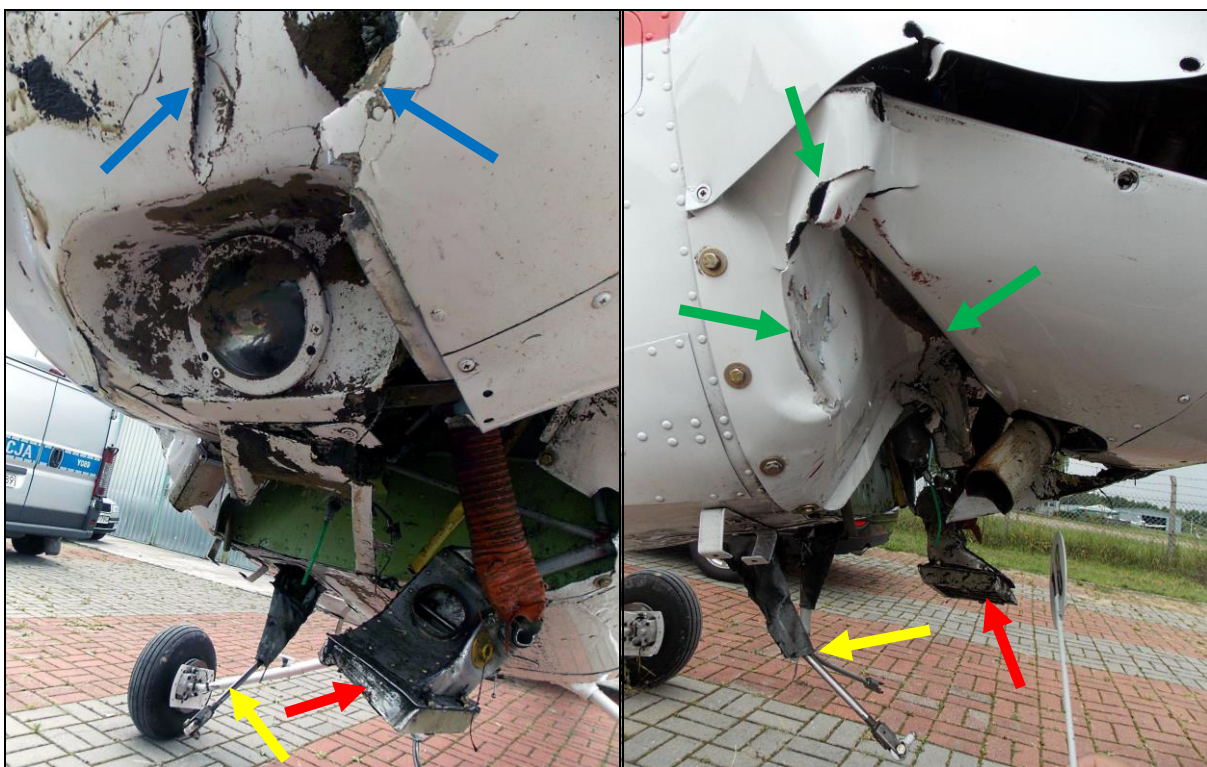
31, 32 – Zniszczona dolna osłona silnika. Jej pierwsze uszkodzenie (wgięcie od spodu - zielone strzałki) powstało najprawdopodobniej wskutek bocznego wylamywania podwozia przedniego w wyniku zderzenia z SP-APL. Strzałkami niebieskimi wskazano uszkodzenia wtórne w wyniku kapotażu. Widoczny odłamany od silnika gaźnik (czerwone strzałki) i oderwane, pogięte popychacze sterowania podwoziem przednim (żółte strzałki).

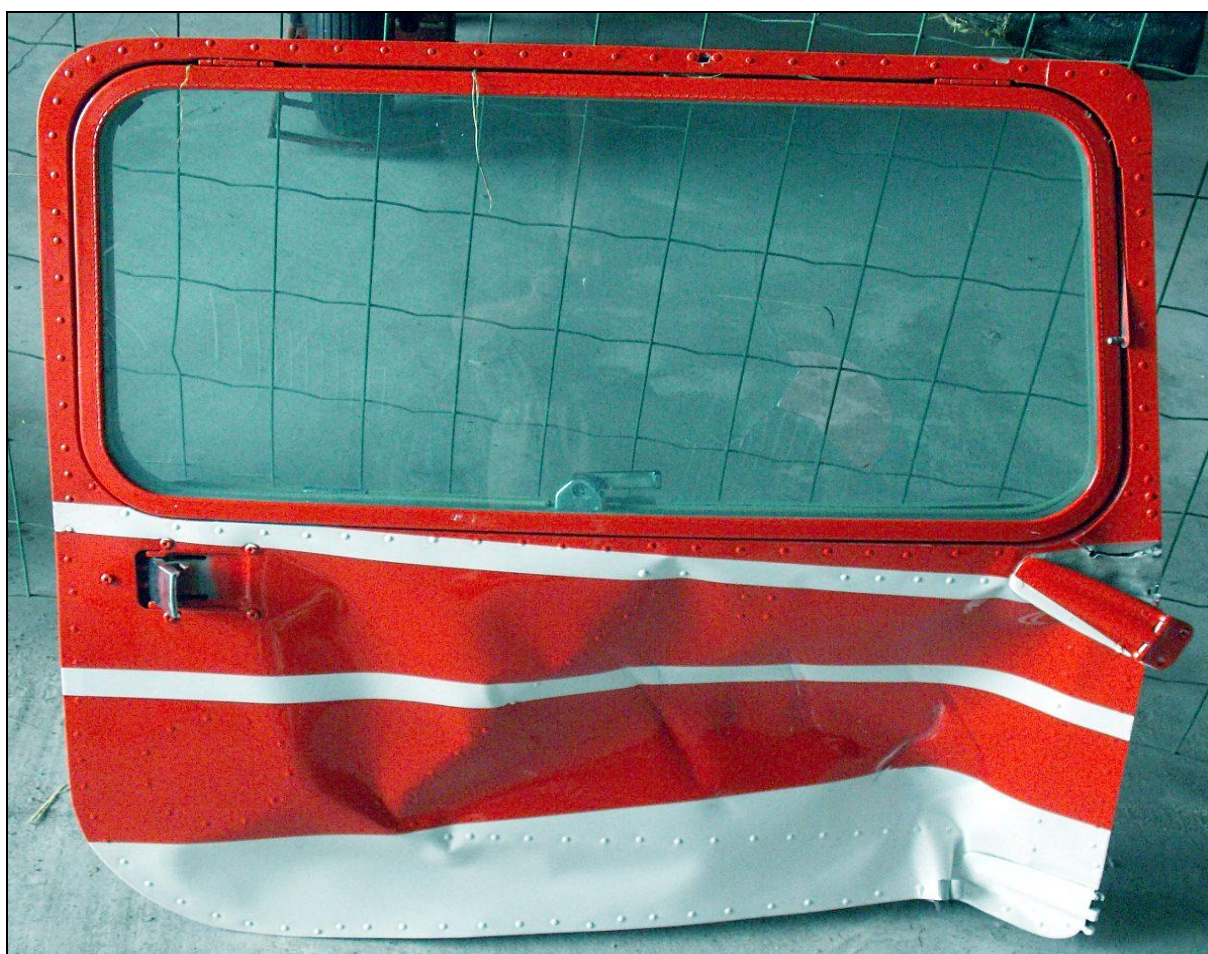
34 – Uszkodzone podczas zderzenia prawe drzwi kabiny.

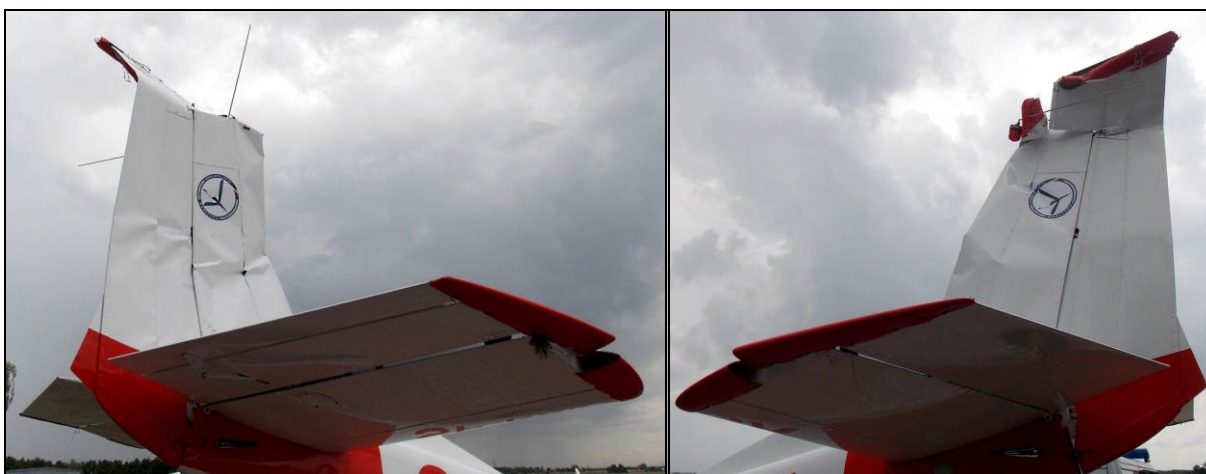
**37, 38 – Widok uszkodzeń usterzenia samolotu.**
