**ALBUM ILUSTRACJI**  
**z wypadku samolotów**  
**Cessna 152 SP-KGK i Reims-Cessna F152 SP-APL**  
**09 lipca 2014 r., Jedlińsk**

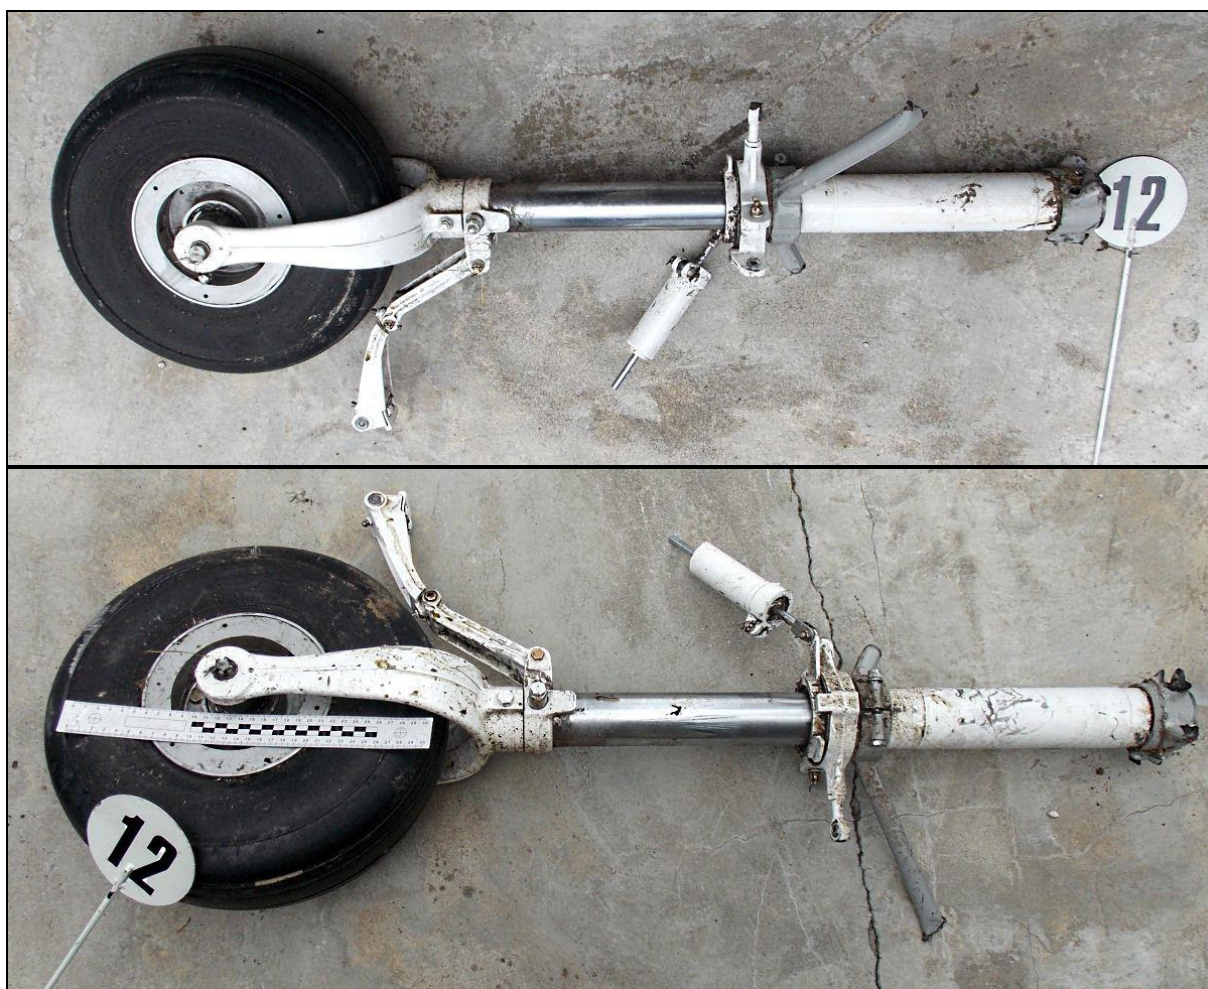
40, 41 – Wyłamane z łoża podwozie przednie.

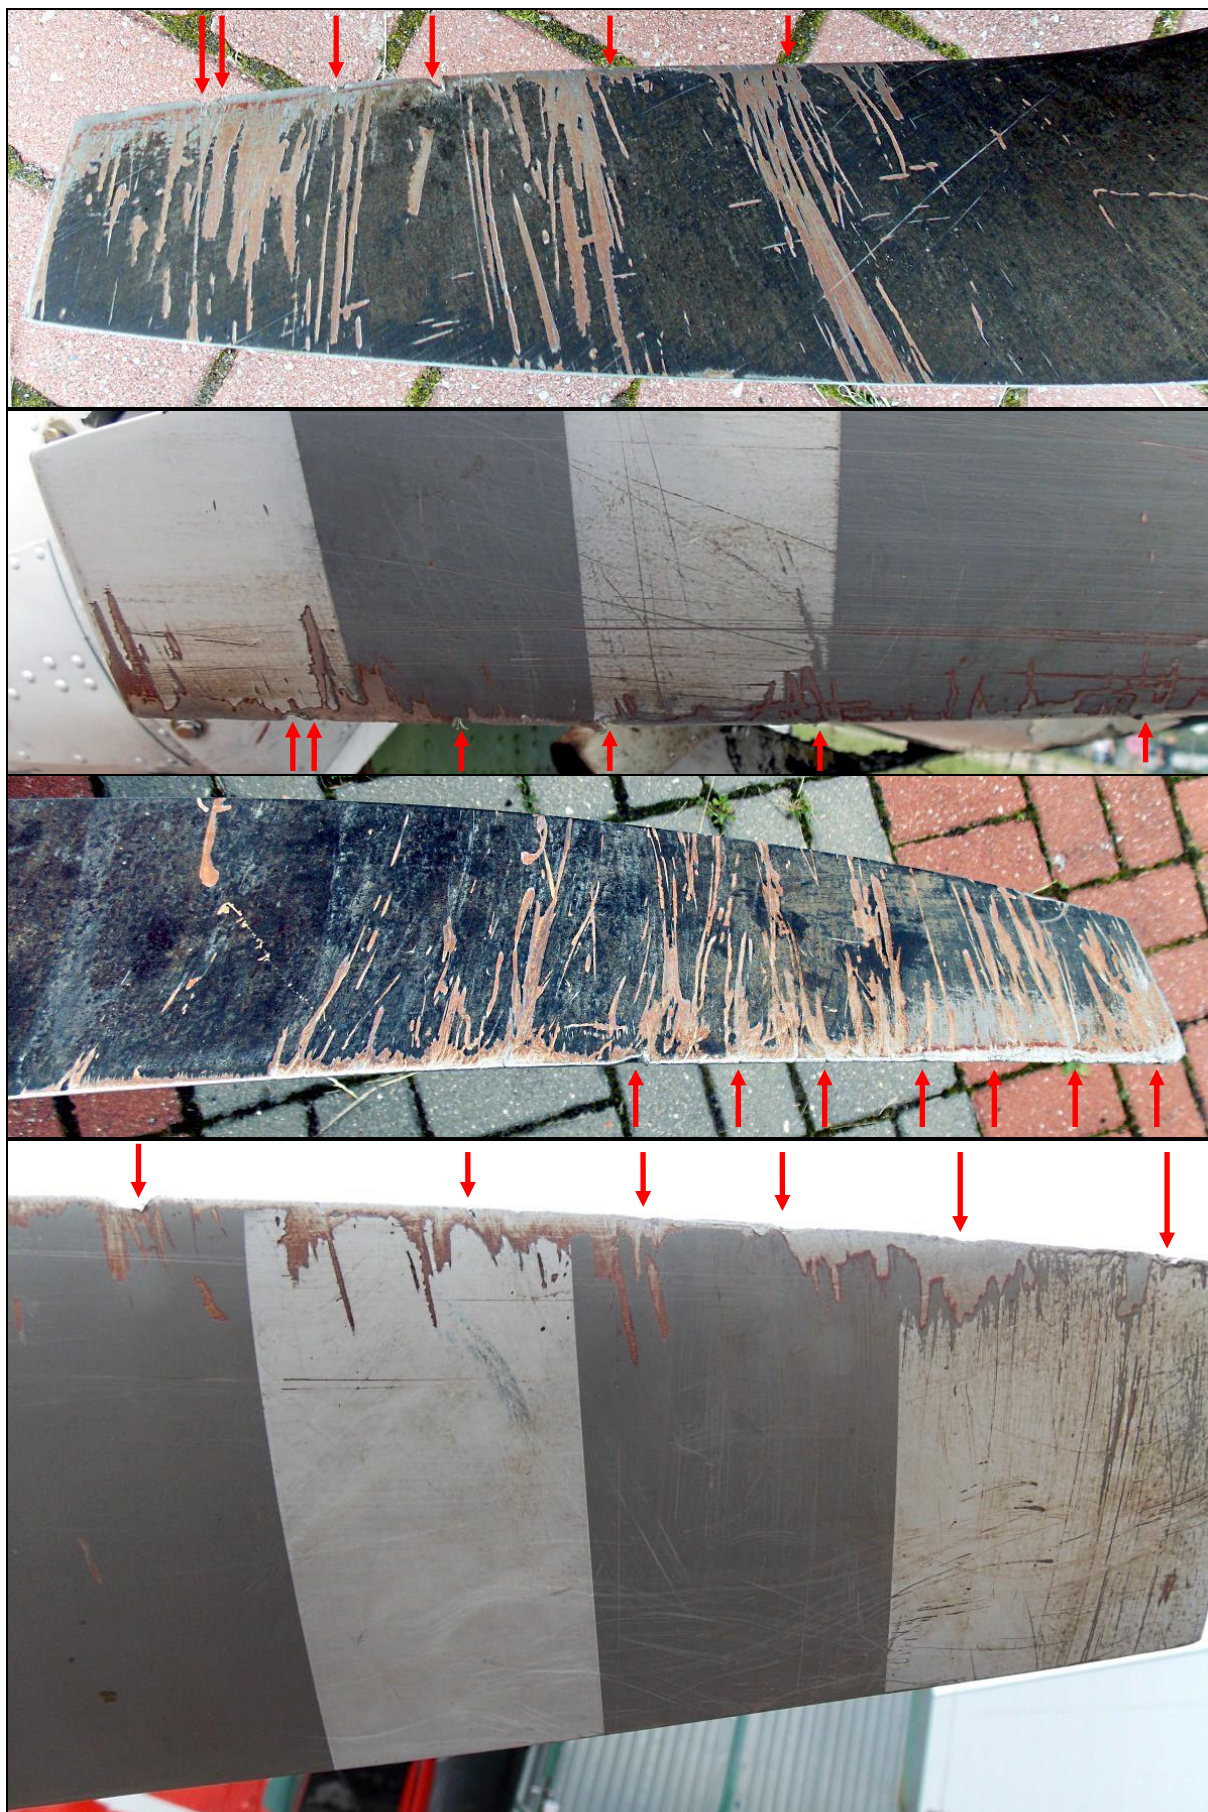
43, 44, 45, 46 – Zbliżenia uszkodzeń krawędzi natarcia śmigła (zarysowań i wyszczerbień), świadczących o gwałtownym kontakcie łopaty z twardymi przedmiotami.

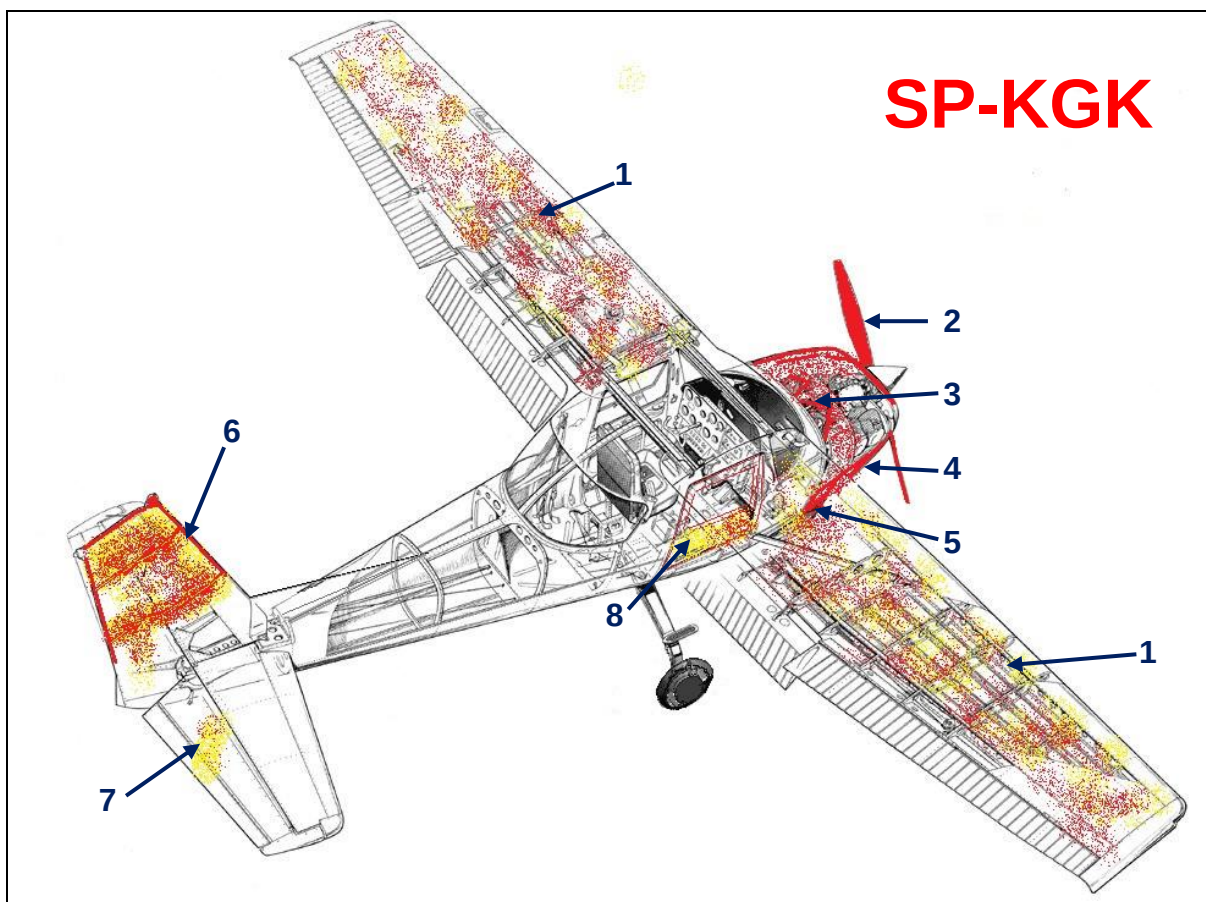
**49 – Zasadnicze uszkodzenia i zniszczenia samolotu SP-KGK:**

- 1 – liczne drobne wgniecenia i deformacje górnego pokrycia skrzydeł oraz podłużnic i żeber ich struktury,
- 2 – zniszczone śmigło z licznymi zacięciami i rysami na krawędzi natarcia obu łopat,

- 3 – zniszczone łożo silnika (początkowe uszkodzenie w trakcie zderzenia w powietrzu, ostateczne podczas kapotażu przy lądowaniu),
- 4 – zniszczona dolna osłona silnika i uszkodzona osłona górna (początkowe uszkodzenie w trakcie zderzenia w powietrzu, ostateczne podczas kapotażu przy lądowaniu),

- 5 – wyłamane w bok podwozie przednie, odłamany gaźnik (początkowe uszkodzenie w trakcie zderzenia w powietrzu, ostateczne podczas kapotażu przy lądowaniu),

- 6 – w znacznym stopniu zniszczone usterzenie pionowe,
- 7 – lokalnie wgniezione dolne pokrycie prawego segmentu steru wysokości,
- 8 – wgniezione i lokalnie zdeformowane prawe drzwi kabiny (wskutek uderzenia oderwanym usterzeniem samolotu SP-APL w trakcie zderzenia w powietrzu).

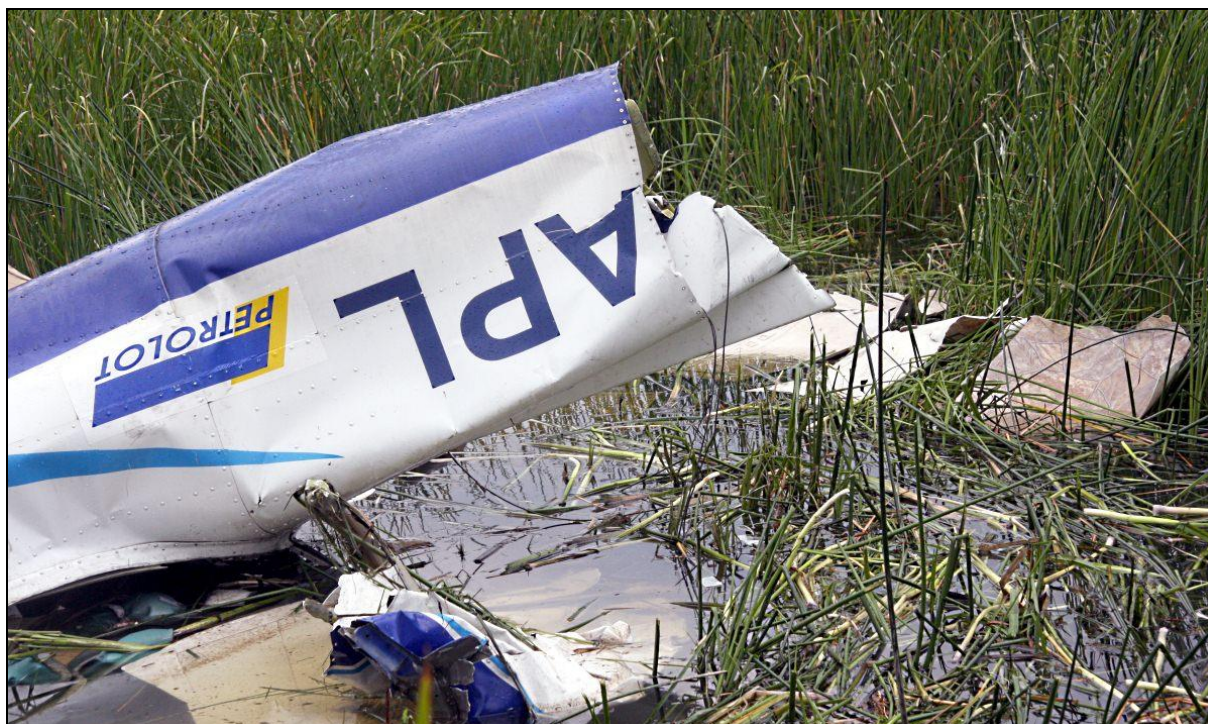
**55 – Samolot Reims-Cessna F152 SP-APL na miejscu wypadku. Widok kadłuba w miejscu odcięcia jego tylnej części przez śmigło samolotu SP-KGK. [foto: KGP Radom]**

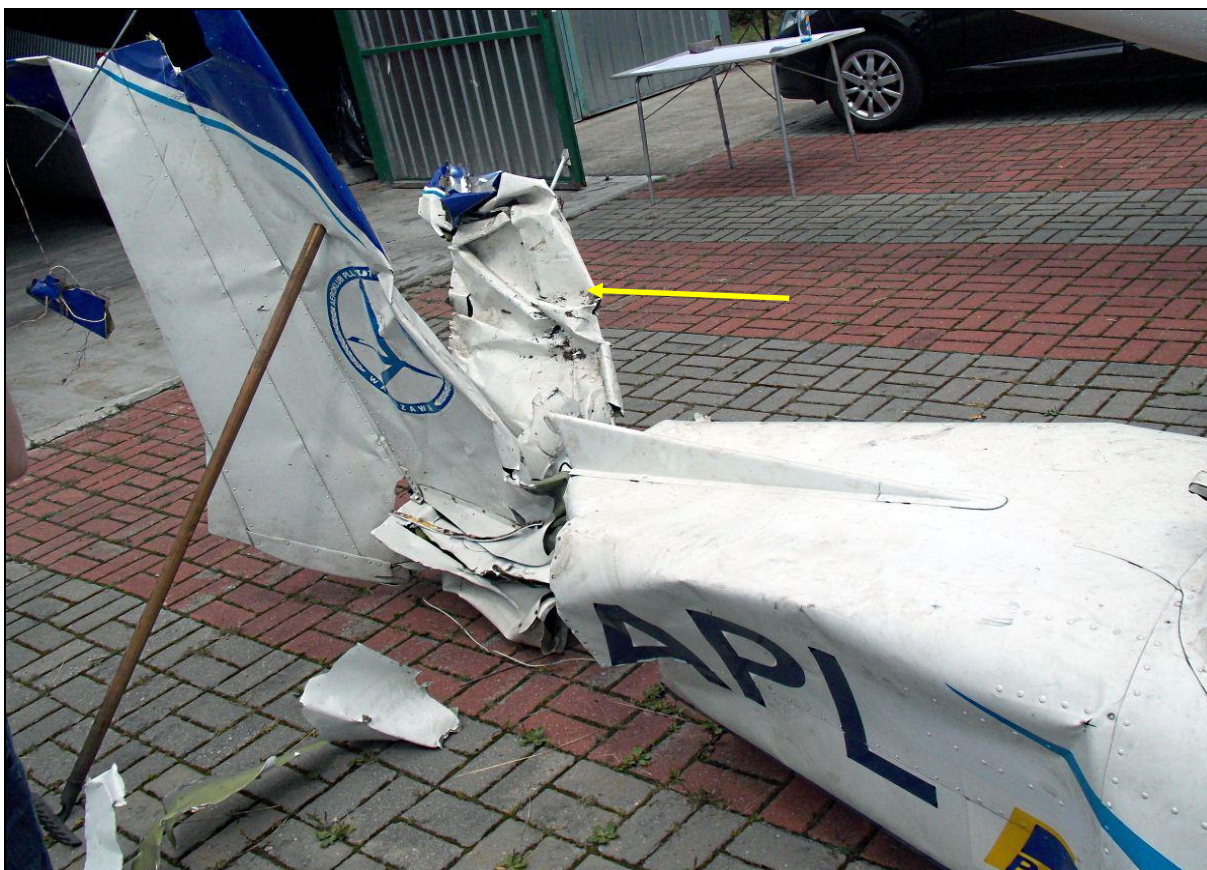
68 – Odnaleziona część usterzenia i fragment tylnej części kadłuba. Żółtą strzałką wskazana charakterystycznie zniszczona lewa połówka usterzenia poziomego. Prawej połówki usterzenia poziomego brak – nie odnaleziona.

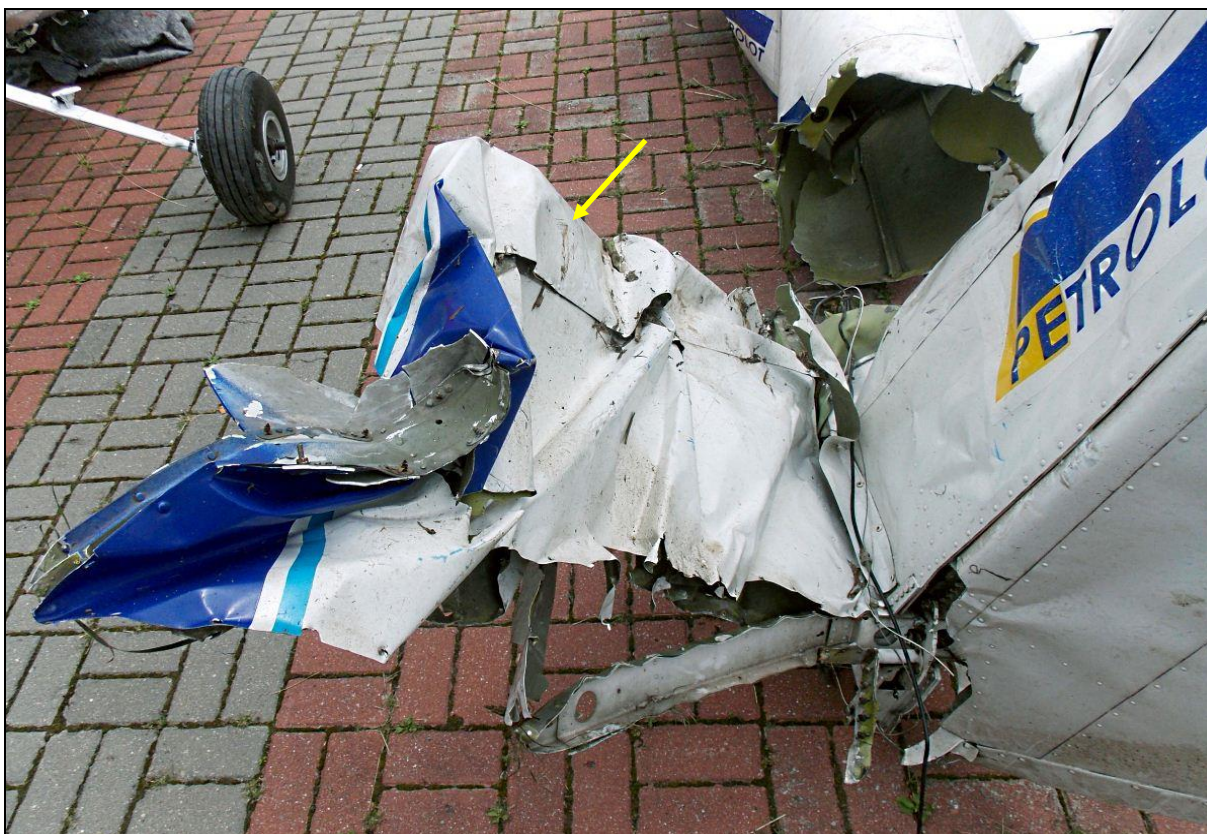
69 – Odnaleziona część usterzenia i fragment tylnej części kadłuba. Żółtą strzałką wskazana charakterystycznie zniszczona lewa połówka usterzenia poziomego.

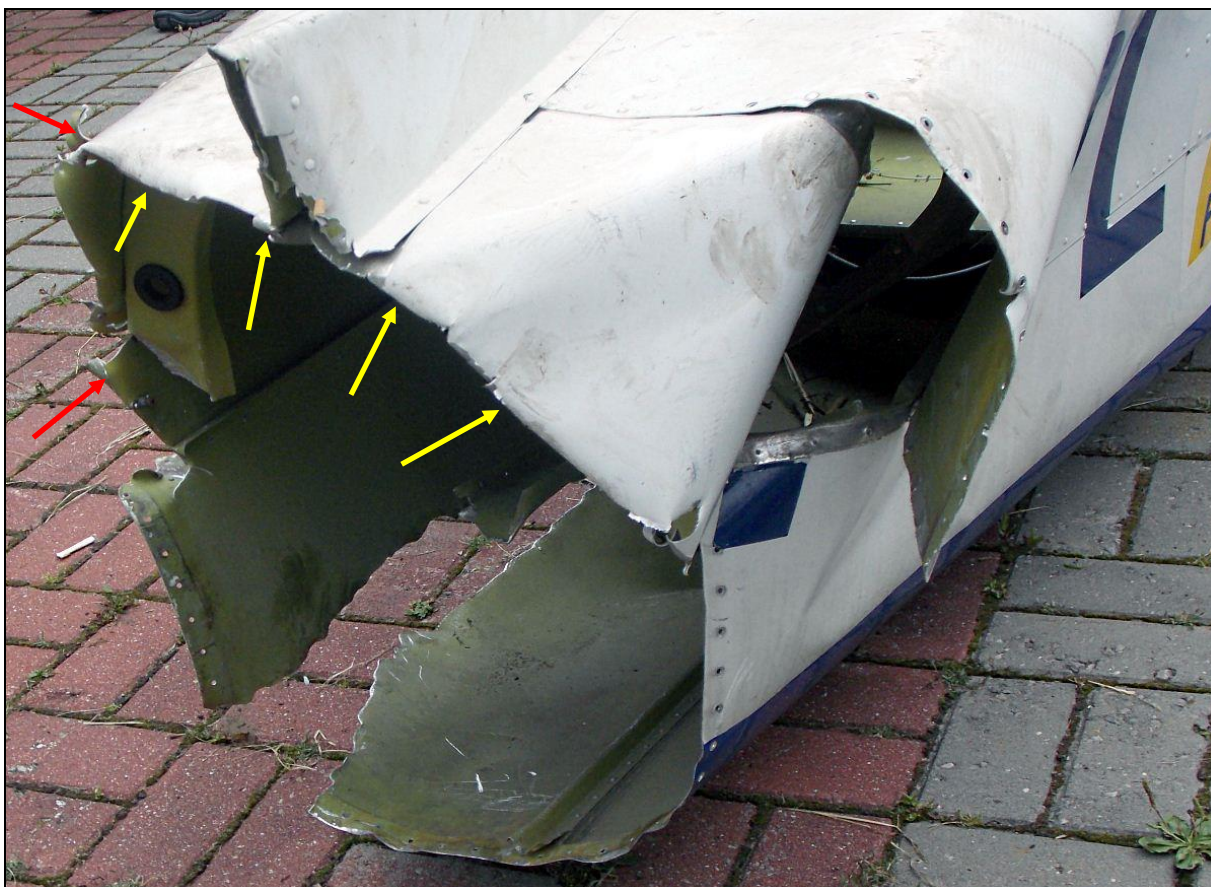
71 – Fragment tylnej części kadłuba. Strzałkami pokazany sposób wywinięcia krawędzi blach pokrycia tylnej części kadłuba w miejscu jej odcięcia śmigłem samolotu SP-KGK – żółtymi ku środkowi od strony grzbietu i czerwonymi na zewnątrz po lewej stronie kadłuba.

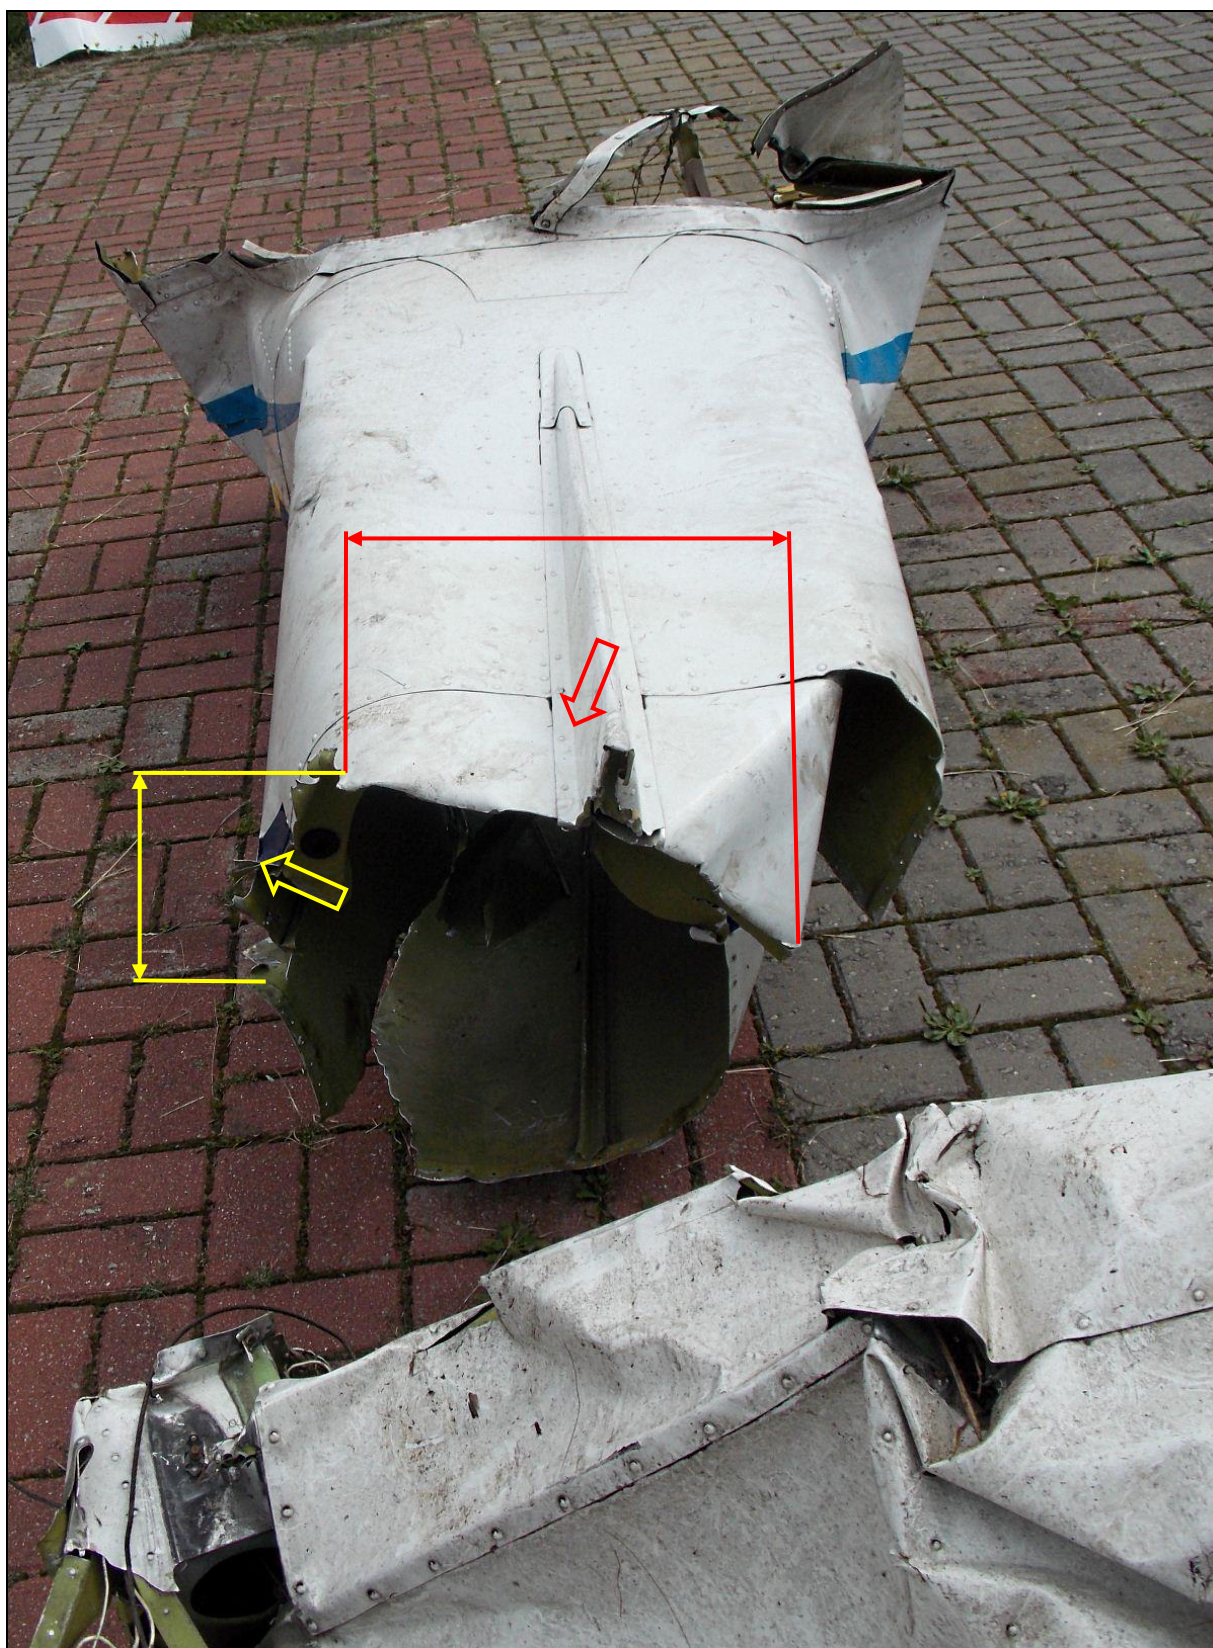
76 – Fragment tylnej części kadłuba. Pokazany sposób wywinięcia krawędzi blach pokrycia tylnej części kadłuba w miejscu jej odcięcia śmigłem samolotu SP-KGK – ku środkowi od strony grzbietu (strefa „czerwona”) i na zewnątrz po lewej stronie (strefa „żółta”). Strzałki pokazują „kierunek cięcia” łopatkami śmigła. Umieszczenie tych stref świadczy o położeniu osi śmigła samolotu SP-KGK względem kadłuba samolotu SP-APL.

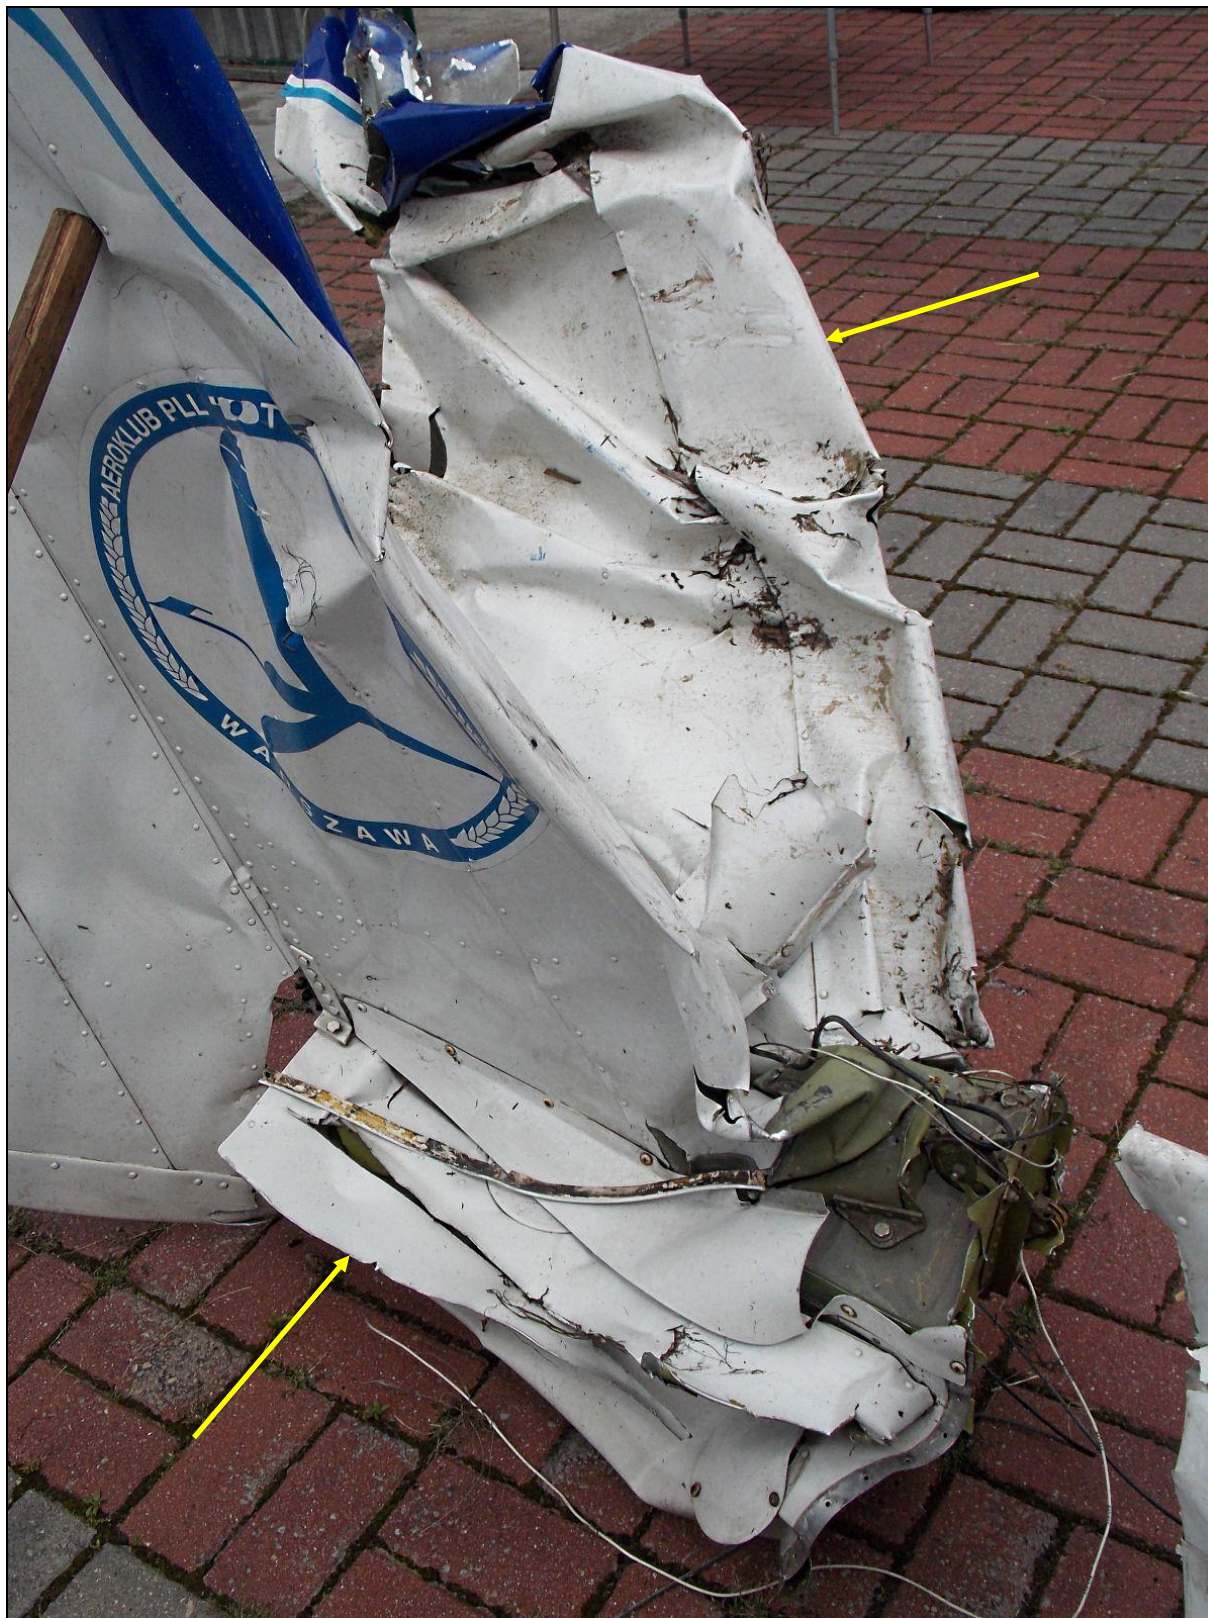
77 – Zbliżenie zniszczonego usterzenia i końcowego fragment kadłuba. Żółtymi strzałkami pokazana zniszczona lewa połowka usterzenia poziomego i resztkę prawej jego połowki, pozostała przy końcowej części kadłuba.

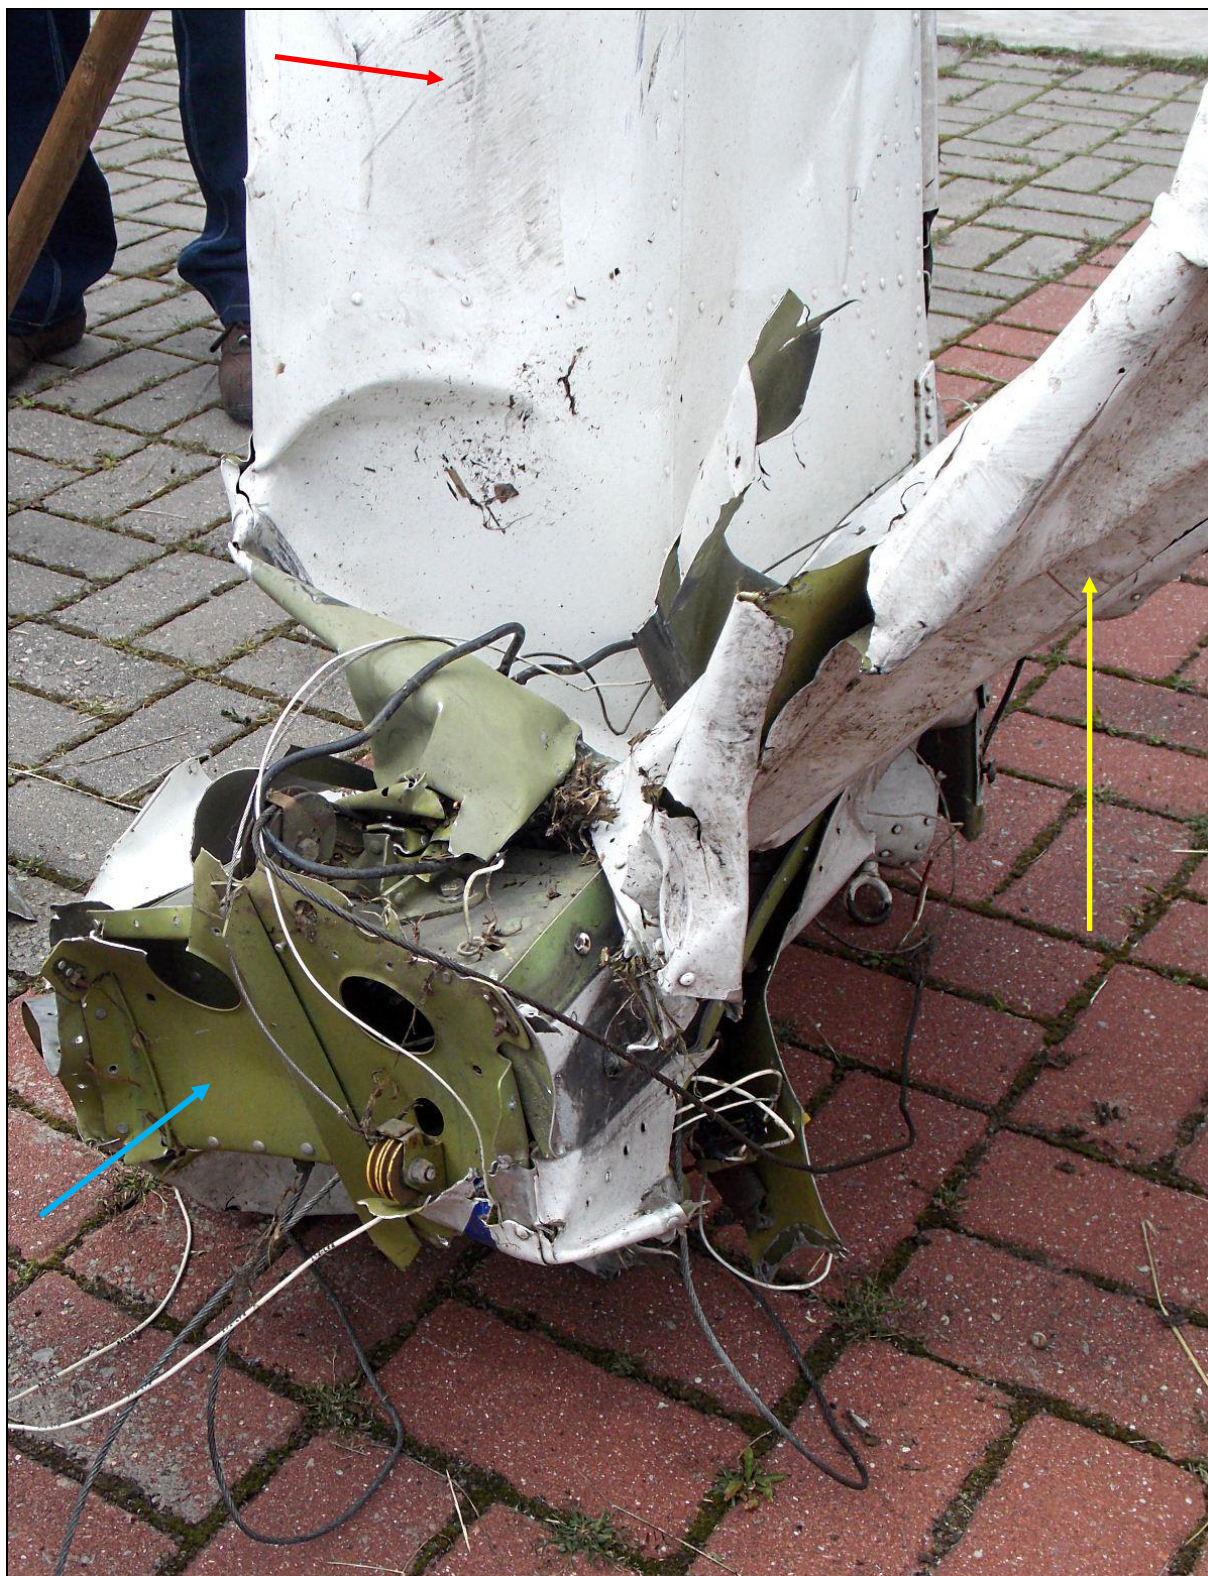
78 – Zbliżenie zniszczonego usterzenia i końcowego fragment kadłuba. Żółtą strzałką pokazana zniszczona lewa połówka usterzenia poziomego, czerwoną – ślad gumy z opony podwozia przedniego samolotu SP-KGK na stateczniku pionowym samolotu SP-APL, niebieską – ścianka wręgi kadłuba o współrzędnej 173.41. Linki układu sterowania zostały przecięte podczas wydobywania samolotu z miejsca wypadku.

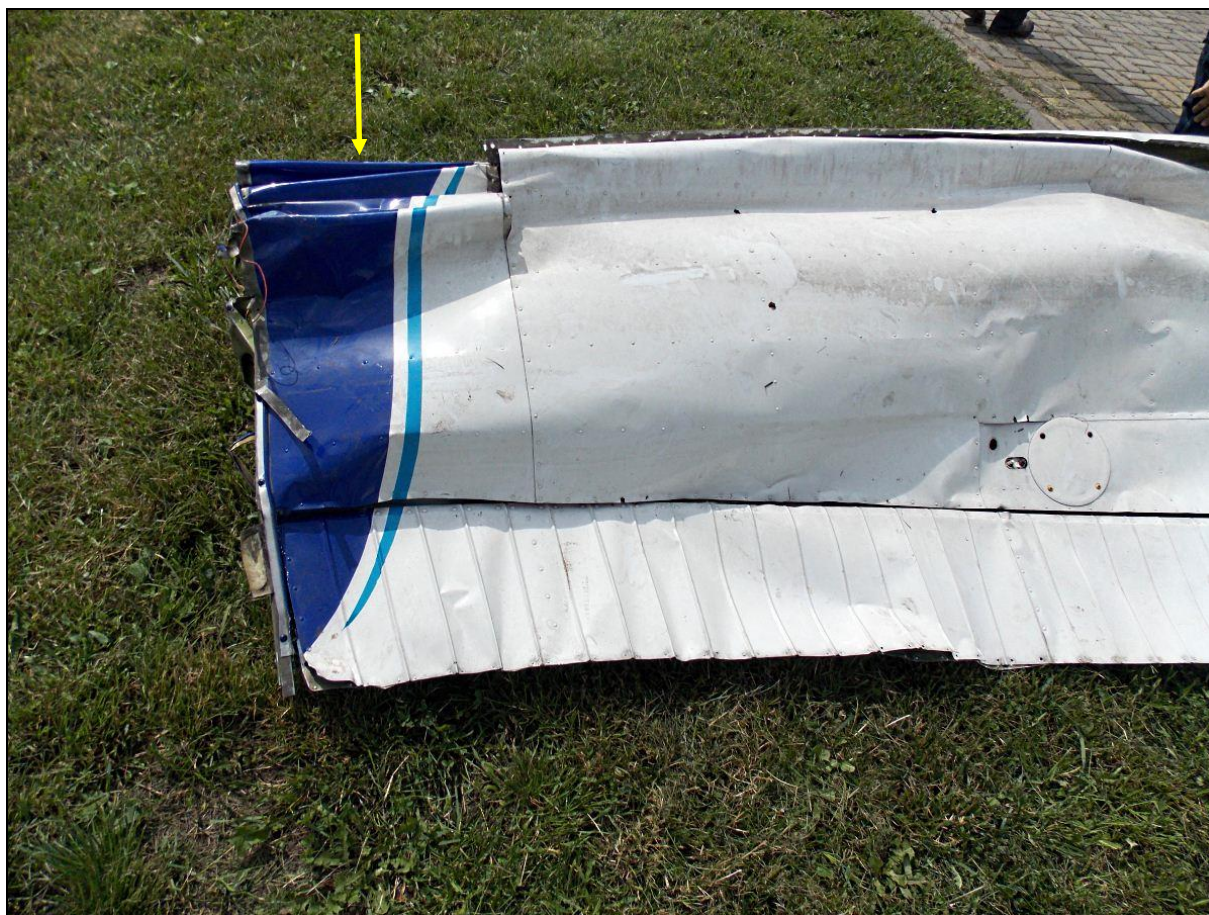
79 – Końcówka prawego skrzydła od dołu. Widoczna lotka i charakterystyczne „zmarszczki” na części noskowej, spowodowane uderzeniem w podatne pokrycie.

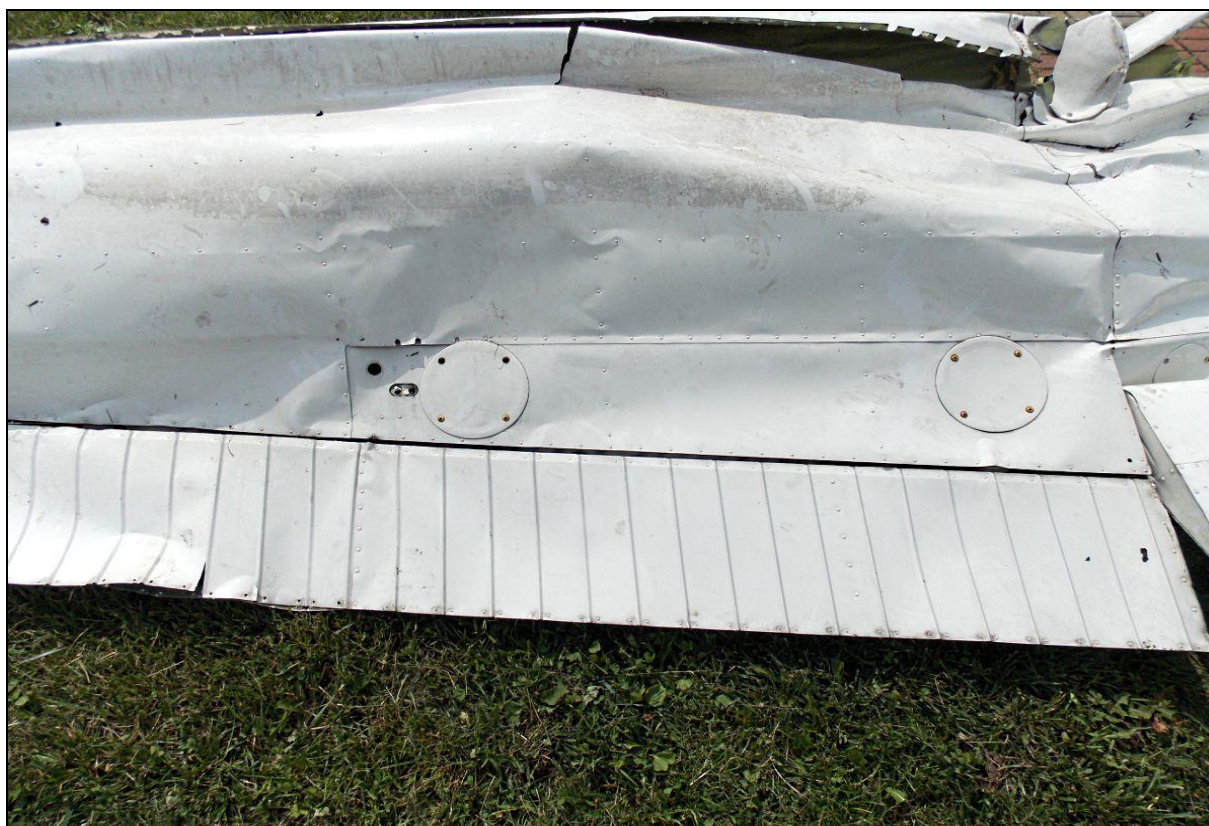
80 – Środkowa część prawego skrzydła od dołu. Widoczna lotka i charakterystyczne „zmarszczki” na części noskowej i kesonie, spowodowane uderzeniem w podatne pokrycie.

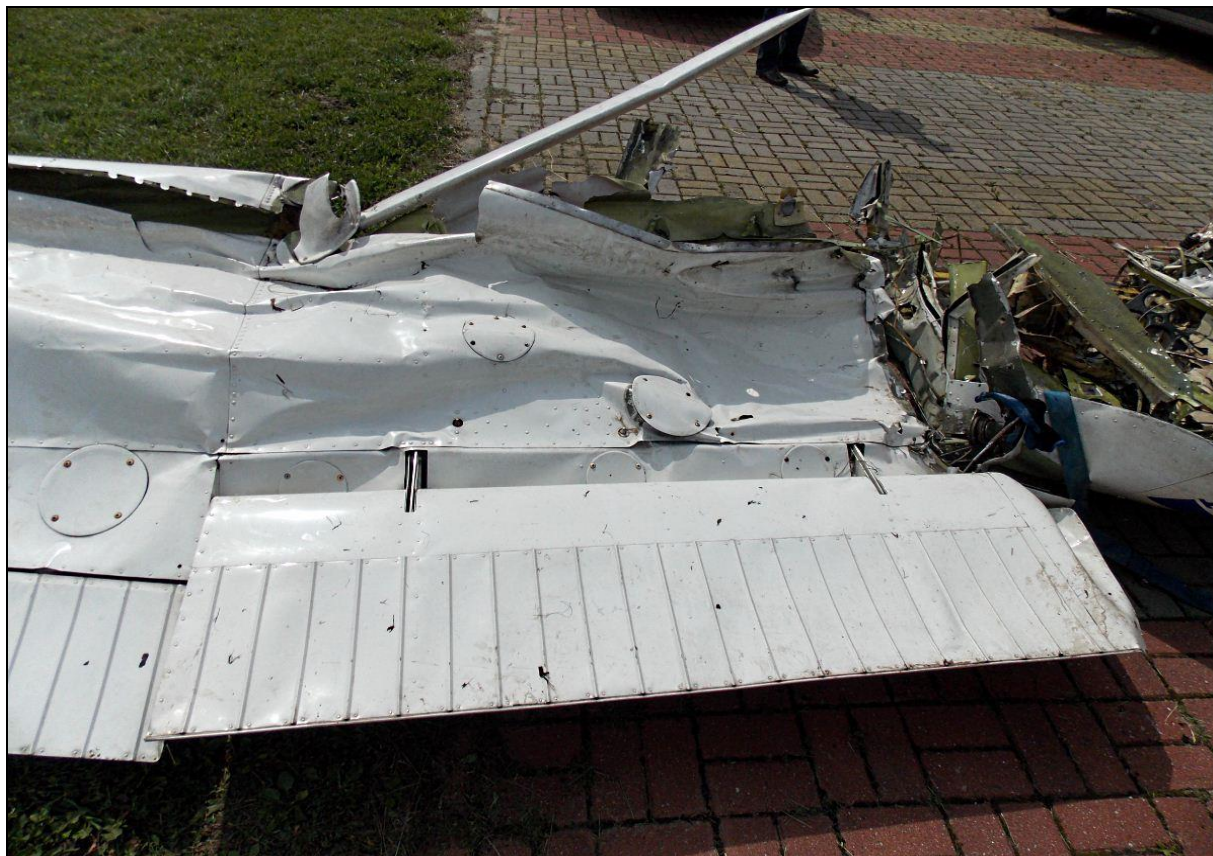
81 – Nasadowa część prawego skrzydła od dołu. Widoczny zastrzał, kłapa i charakterystyczne „zmarszczki” na części noskowej i kesonie, spowodowane uderzeniem w podatną nawierzchnię.

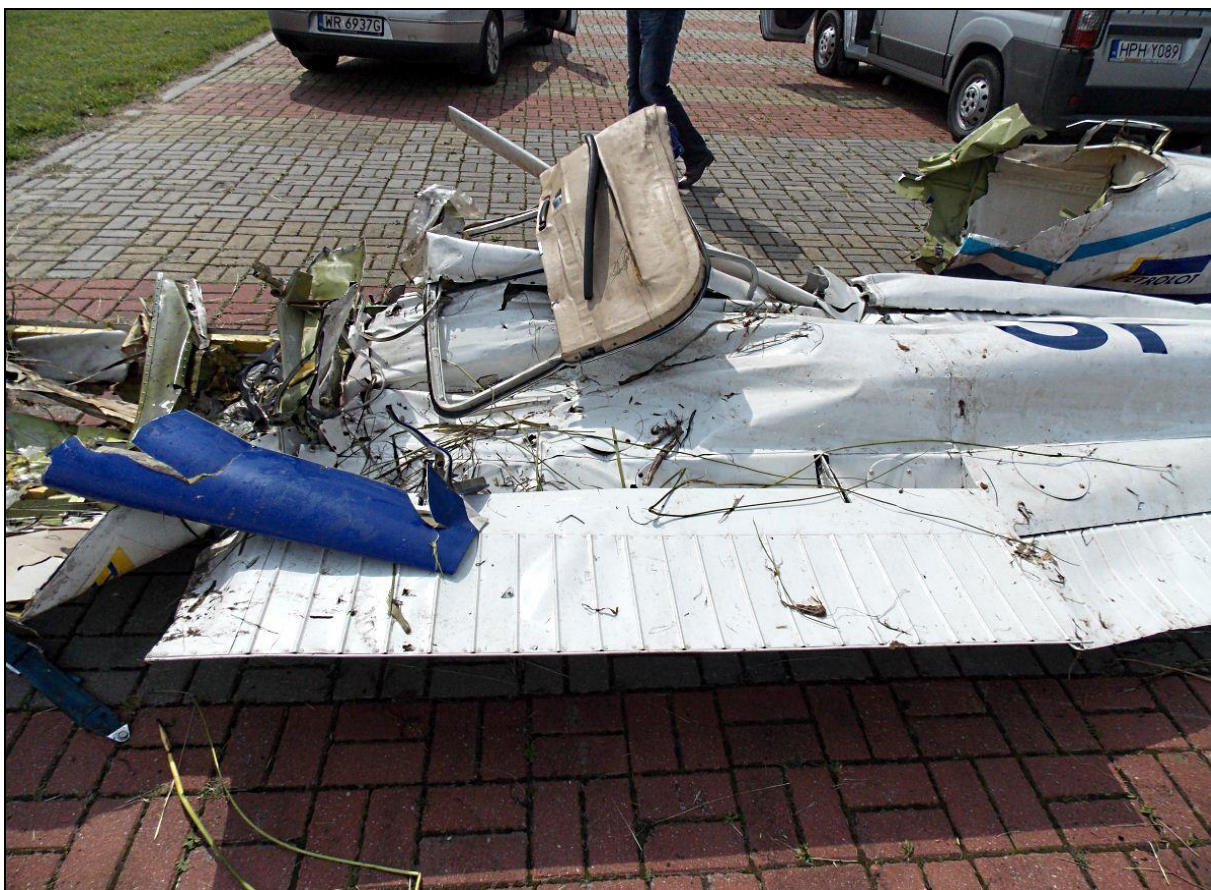
83 – Nasadowa część lewego skrzydła od dołu. Widoczny zastrzał, kłapa i charakterystyczne „zmarszczki” na części noskowej i kesonie, spowodowane uderzeniem w podatną nawierzchnię.

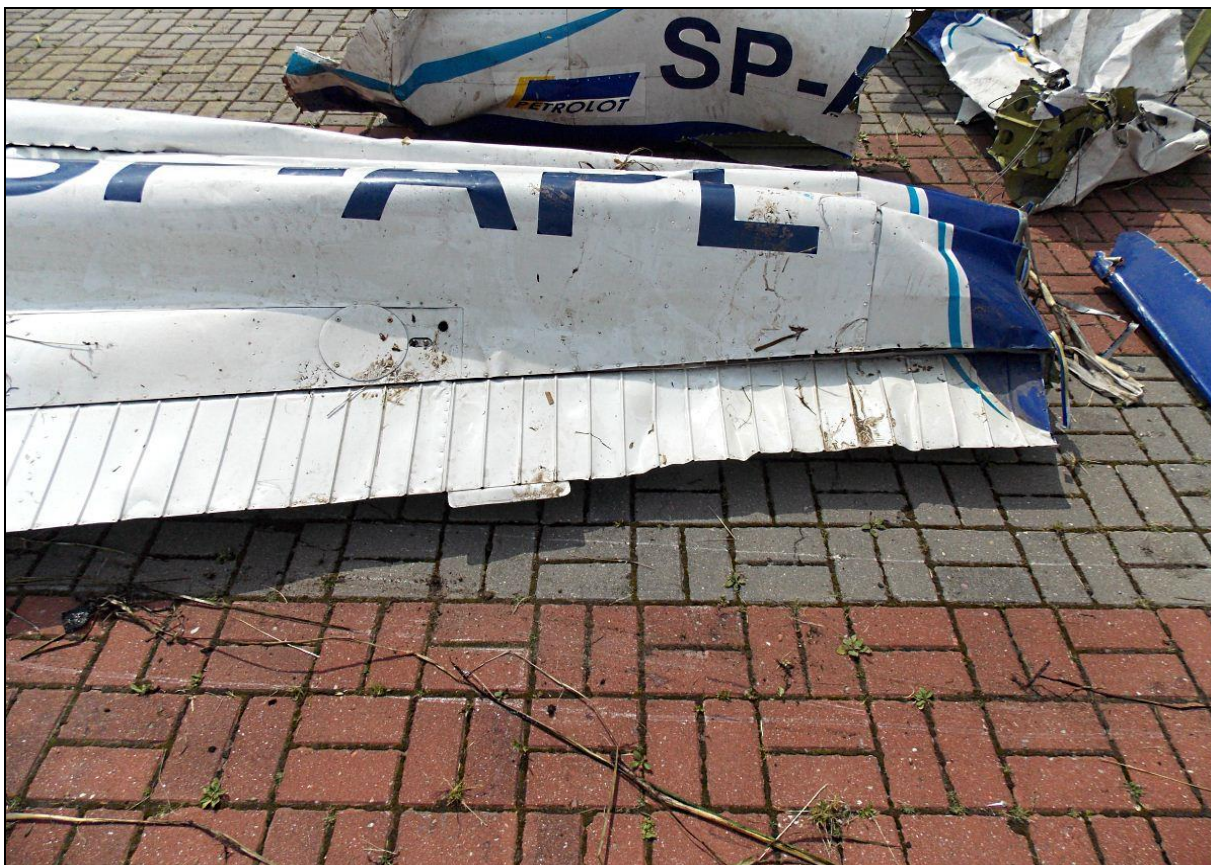
84 – Końcówka lewego skrzydła od dołu. Widoczna lotka i charakterystyczne „zmarszczki” na części noskowej i kesonie, spowodowane uderzeniem w podatną nawierzchnię.

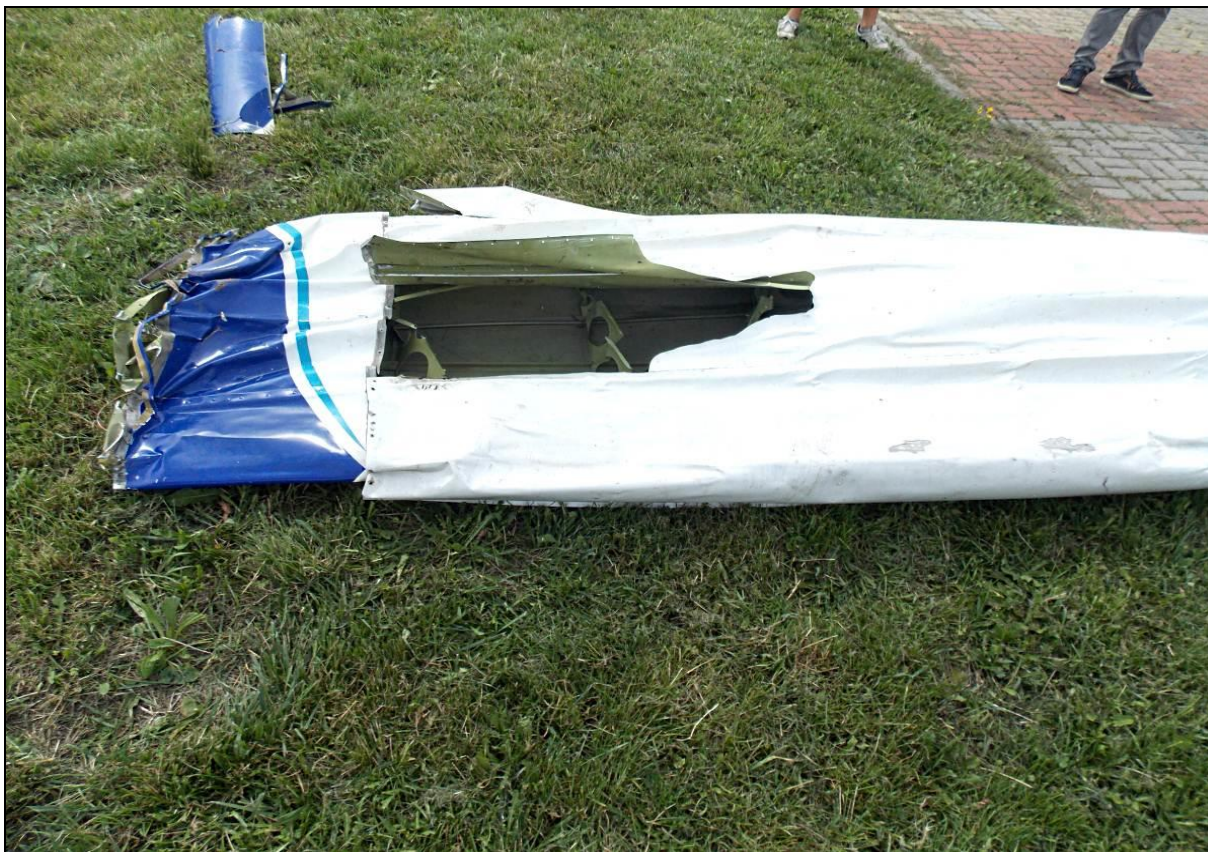
85 – Końcówka prawego skrzydła od góry. Widoczne rozdarcie blachy pokryciowej i charakterystyczne „zmarszczki” na części noskowej i kesonie, spowodowane uderzeniem w podatną nawierzchnię.

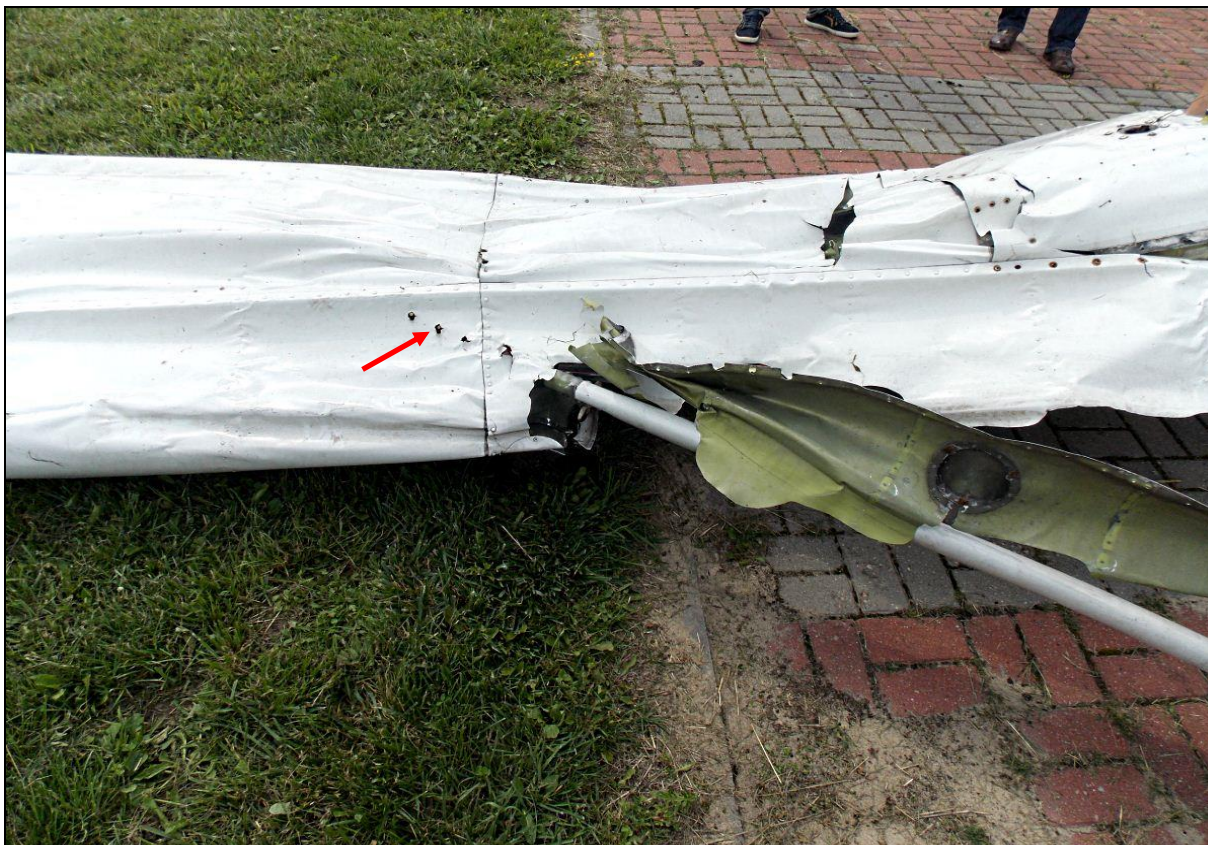
86 – Środkowa część prawego skrzydła od góry. Widoczne zamocowanie zastrzału, którego śruby przebiły blachę pokryciową noska (czerwona strzałka) oraz charakterystyczne „zmarszczki” na części noskowej i kesonie, spowodowane uderzeniem w podatną nawierzchnię.
