**ALBUM ILUSTRACJI**  
**z wypadku samolotów**  
**Cessna 152 SP-KGK i Reims-Cessna F152 SP-APL**  
**09 lipca 2014 r., Jedlińsk**

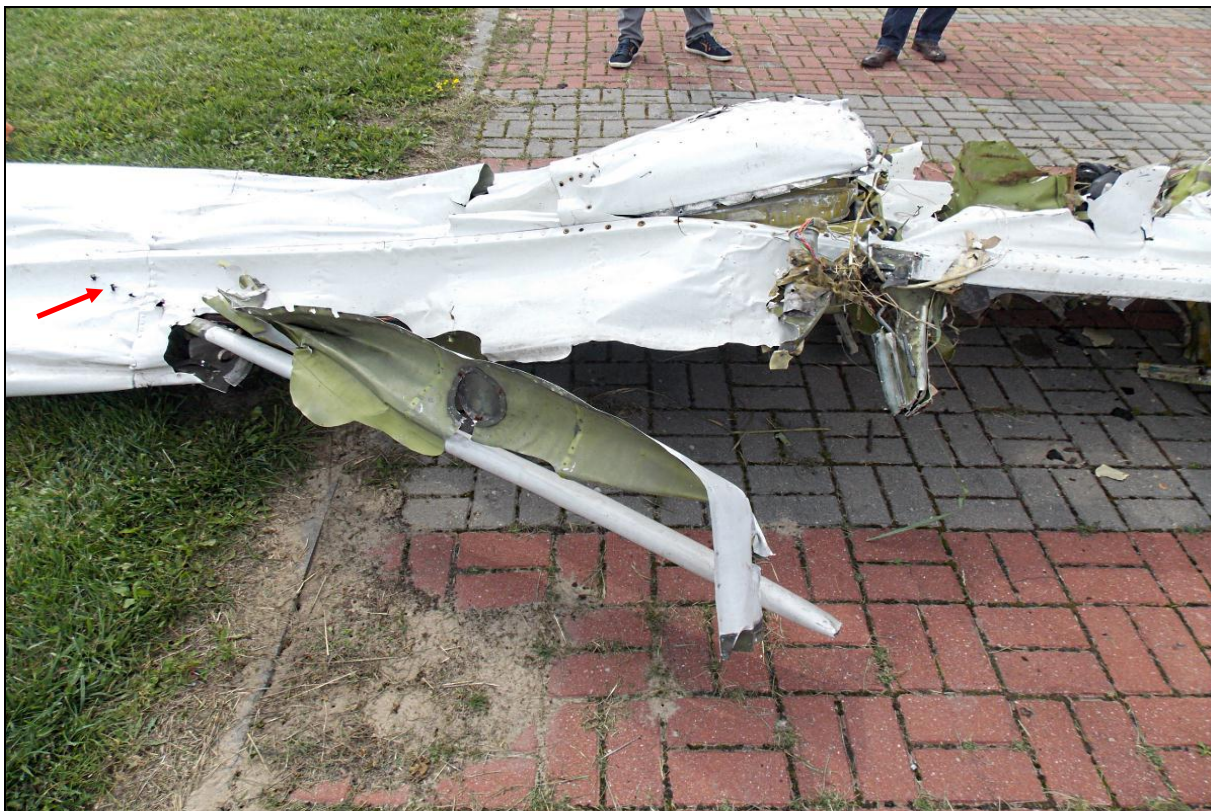
87 – Nasadowa część prawego skrzydła od góry. Widoczne zamocowanie zastrzału, którego śruby przebiły blachę pokryciową noska (czerwona strzałka) oraz charakterystyczne „zmarszczki” na części noskowej i kesonie, spowodowane uderzeniem w podatną nawierzchnię.

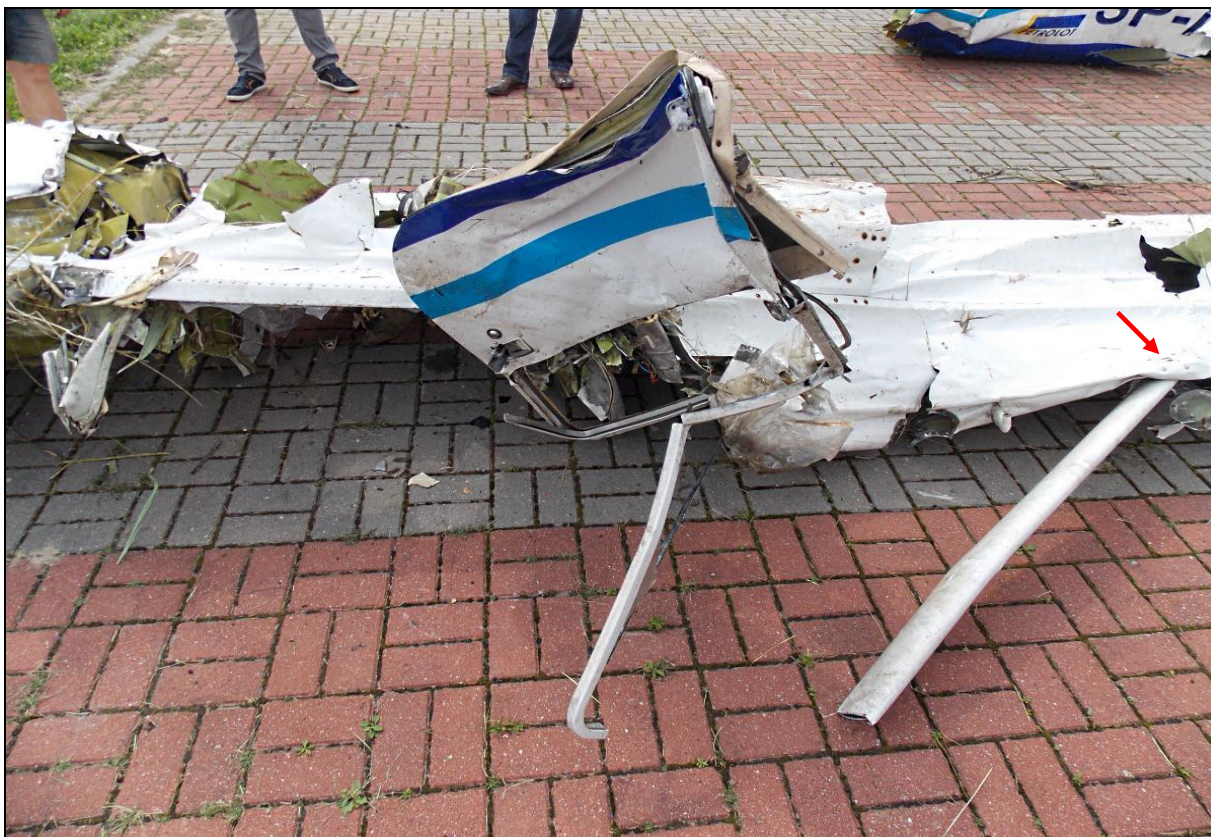
88 – Nasadowa część lewego skrzydła od góry. Widoczne zamocowanie zastrzału, którego śruby przebiły blachę pokryciową noska (czerwona strzałka), rozdarcie blachy oraz charakterystyczne „zmarszczki” na części noskowej i kesonie, spowodowane uderzeniem w podatną nawierzchnię.

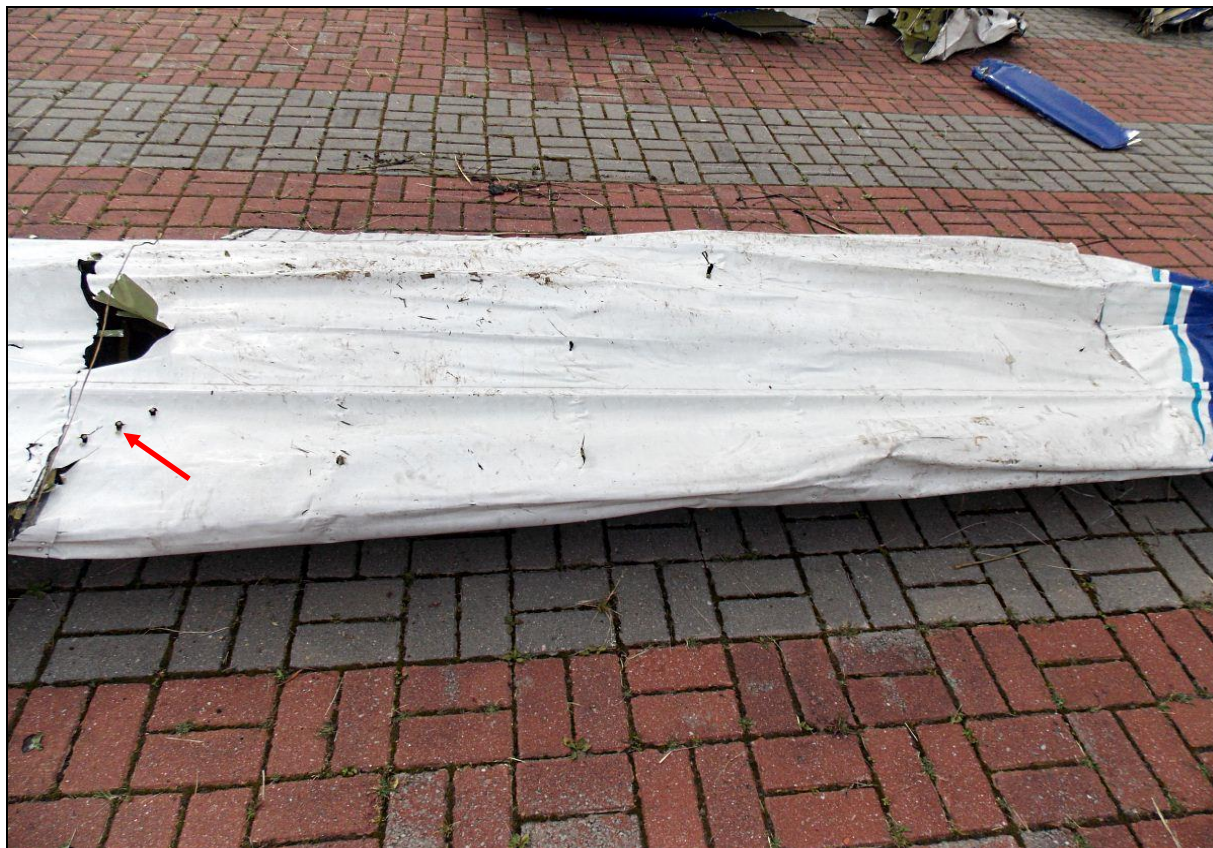
89 – Końcówka lewego skrzydła od góry. Widoczne rozdarcie blachy pokryciowej i charakterystyczne „zmarszczki” na części noskowej i kesonie, spowodowane uderzeniem w podatną nawierzchnię.

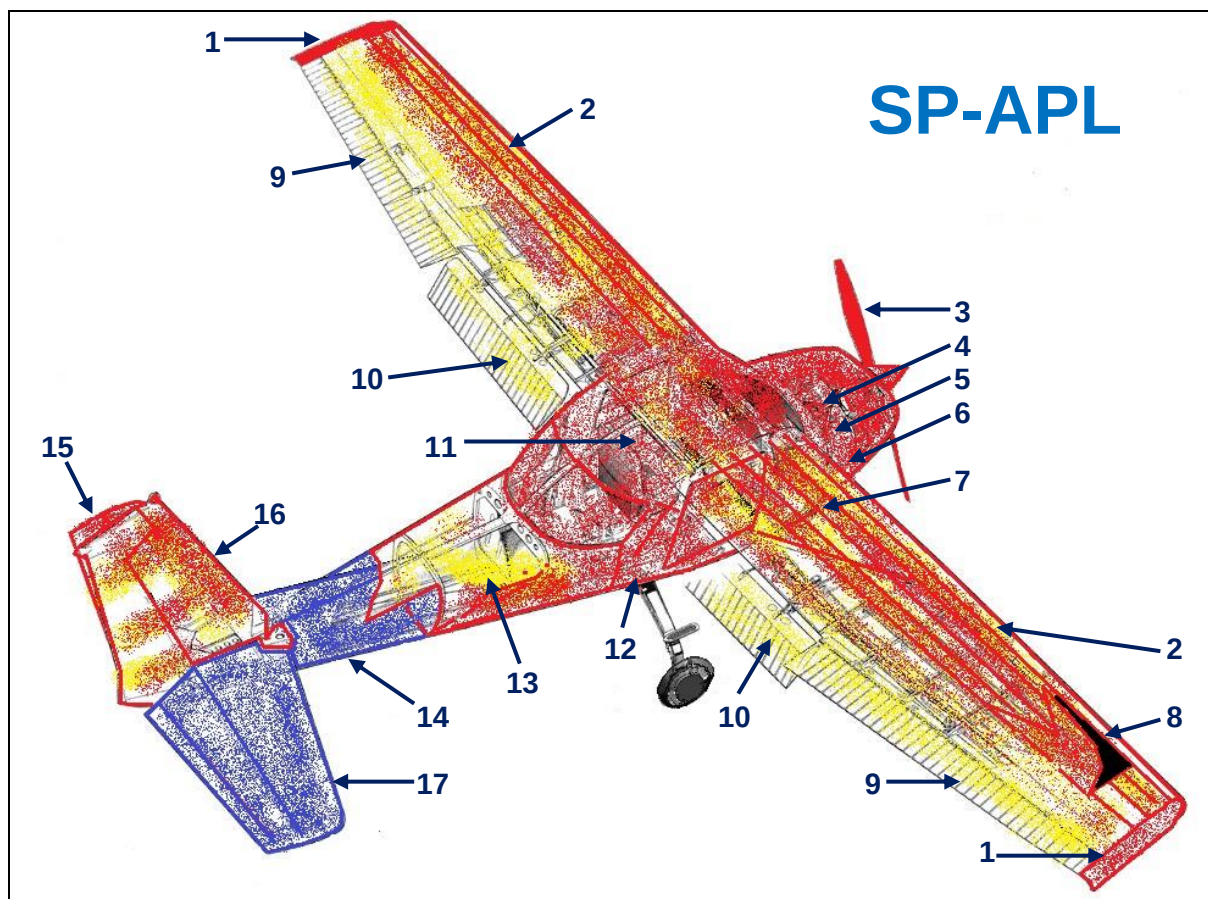
94 – Zasadnicze uszkodzenia i zniszczenia samolotu SP-APL:

- 1 – zniszczone końcówki skrzydeł,
- 2 – całkowicie zniszczona, wielokrotnie pofałdowana/zgnieciona wzdłuż rozpiętości struktura skrzydeł (niszczenie charakterystyczne dla symetrycznego uderzenia noskami obu skrzydeł w podatną przeszkodę powierzchniową),

- 3 – zniszczone śmigło ze zgniecionym kołpakiem,
- 4 – zniszczone łożo silnika,
- 5 – zniszczone osłony silnika,
- 6 – uszkodzony silnik z odłamanym gaźnikiem,

- 7 – oderwane i połamane podwozie przednie,
- 8 – oderwany fragment pokrycia górnego prawego skrzydła,
- 9 – zdeformowane pokrycie lotek,
- 10 – zdeformowane pokrycie klap,

- 11 – całkowicie zniszczona kabinowa część kadłuba,
- 12 – podwozie główne oderwane wraz z dolnym fragmentem struktury kadłuba,
- 13 – fragment tylnej części kadłuba,

- 14 – nie odnaleziony fragment tylnej części kadłuba między wręgami o współrzędnych 133.31 a 173.41,
- 15 – całkowicie zniszczona lewa połówka usterzenia poziomego,

- 16 – zniszczone usterzenie pionowe,
- 17 – nie odnaleziona oderwana prawa połówka usterzenia poziomego (widziana podczas spadania).

UWAGA: Poz.14 i 17 zniszczone/rozkawałkowane uderzeniami łopat śmigła samolotu SP-KGK.
