**Państwowa Komisja Badania Wypadków Lotniczych**

**INCYDENT 2020/2270**

**UCHWAŁA**

| <b>Rodzaj, typ statku powietrznego:</b> | Samolot Cessna 152 |

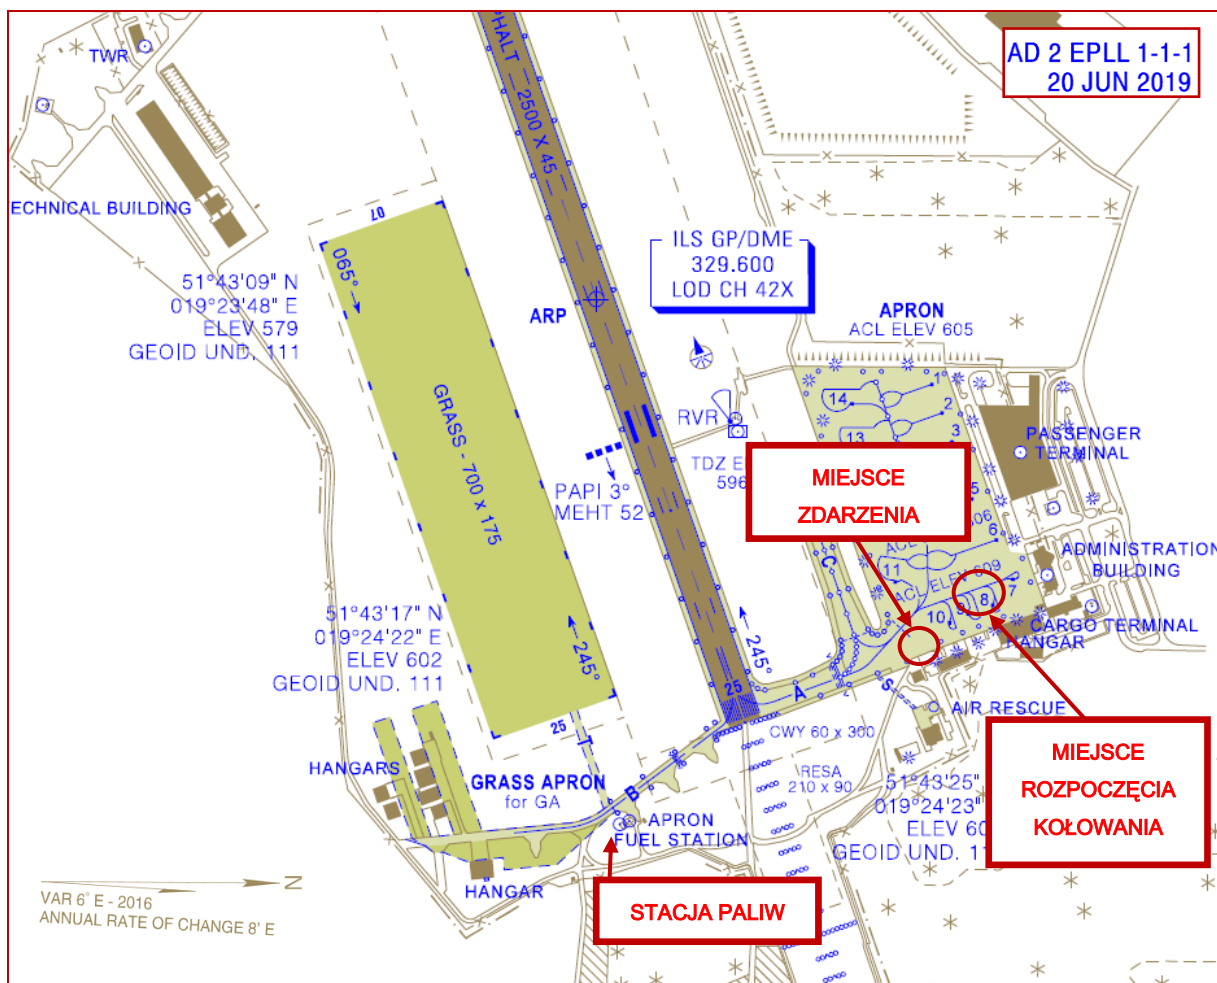
Rys. 1. Schemat lotniska EPLL [źródło: AIP]

Około Pilot samolotu Cessna 152, kobieta lat 18, wykonywała lot po trasie Łososina – Łódź-Lublinek (EPLL). Po lądowaniu na lotnisku EPLL, początkowo zakołowała na miejsce postojowe nr 8, znajdujące się przy hangarze Aeroklubu Łódzkiego. Po uzyskaniu informacji o konieczności zatankowania samolotu, zgłosiła się ponownie do TWR EPLL z prośbą o zgodę na uruchomienie silnika w celu przekołowania do stacji paliw (znajdującej się przy drodze kołowania B – rys. 1). Pilot otrzymała zgodę na kołowanie drogą A do punktu oczekiwania przed pasem 25. Około godziny 10:58 LMT pilot uruchomiła ponownie silnik samolotu i rozpoczęła kołowanie, myląc drogę kołowania A dla samolotów z drogą serwisową (dla pojazdów samochodowych). Przy skrzyżowaniu z drugą drogą serwisową, przy drodze kołowania C, nie zauważyła stojącego przy niej znaku STOP z sygnalizatorem. Prawe skrzydło samolotu uderzyło w znak. Nie zatrzymując się pilot kołowała dalej w kierunku punktu oczekiwania przed pasem 25, w trakcie którego otrzymała zgodę TWR EPLL na przecięcie pasa 25 i kołowanie drogą B. Po zakołowaniu do stacji paliw pilot wyłączyła silnik. Po wyjściu z samolotu stwierdziła uszkodzenie prawego skrzydła samolotu. Została również poinformowana przez Dyżurnego Operacyjnego Portu o uszkodzeniu znaku. Na pokładzie samolotu znajdowała się wymagana dokumentacja w tym kopia schematu lotniska EPLL z AIP Polska.

**Niezachowanie procedur kołowania na lotnisku kontrolowanym – błąd pilota polegający na kołowaniu drogą serwisową.**

- 1) Małe doświadczenie pilota – nalot około 90 godzin;
- 2) Błąd w przygotowaniu się pilota do lotu – niedokładne zapoznanie się ze schematem lotniska.
- 3) Wysoka temperatura powietrza – mogąca prowadzić do zmęczenia pilota i utraty koncentracji.

- 1) Przeprowadzić z pilotem dodatkowe szkolenie naziemne w zakresie przestrzegania zasad i procedur dotyczących ruchu naziemnego statków powietrznych na lotnisku z omówieniem popełnionych błędów.
- 2) Zwrócić uwagę pilotom, aby w trakcie przygotowania się do lotu, zapoznawali się również z obowiązującymi na lotnisku zasadami ruchu naziemnego w oparciu o oficjalne informacje (AIP) oraz bezwzględnie ich przestrzegać.

- 3) Zwrócić uwagę osobom zlecającym lot na konieczność sprawdzenie przygotowania pilota, zwłaszcza w przypadku osób z małym doświadczeniem.
