## **1. Układ sterowania śmigłowcem**

Podczas oględzin śmigłowca dzień po zdarzeniu członek PKBWL w obecności przedstawiciela operatora dokonał sprawdzenia kinematyki układu sterowania śmigłowcem. Ciągłość kinematyczna sterowania wirnikiem nośnym została zachowana pomimo zdeformowania niektórych elementów. Sterowanie śmigłem ogonowym zostało zachowane aż do miejsca mocowania z dźwignią kątową przekładni śmigła ogonowego. Popychacz został przerwany w wyniku zderzenia z ziemią. Dalsza część układu sterowania śmigłem za przerwanym popychaczem została zachowana.

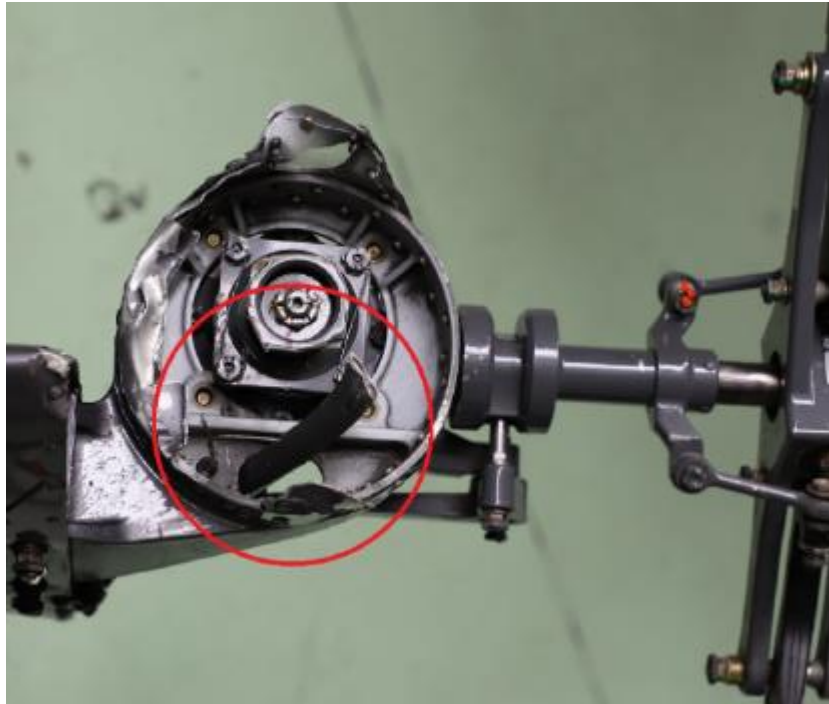
Rys. 1. Przerwanie popychacza sterowania śmigłem ogonowym w okolicach przekładni śmigła ogonowego. Widoczny dalsza część układu sterowania za przerwanym popychaczem.

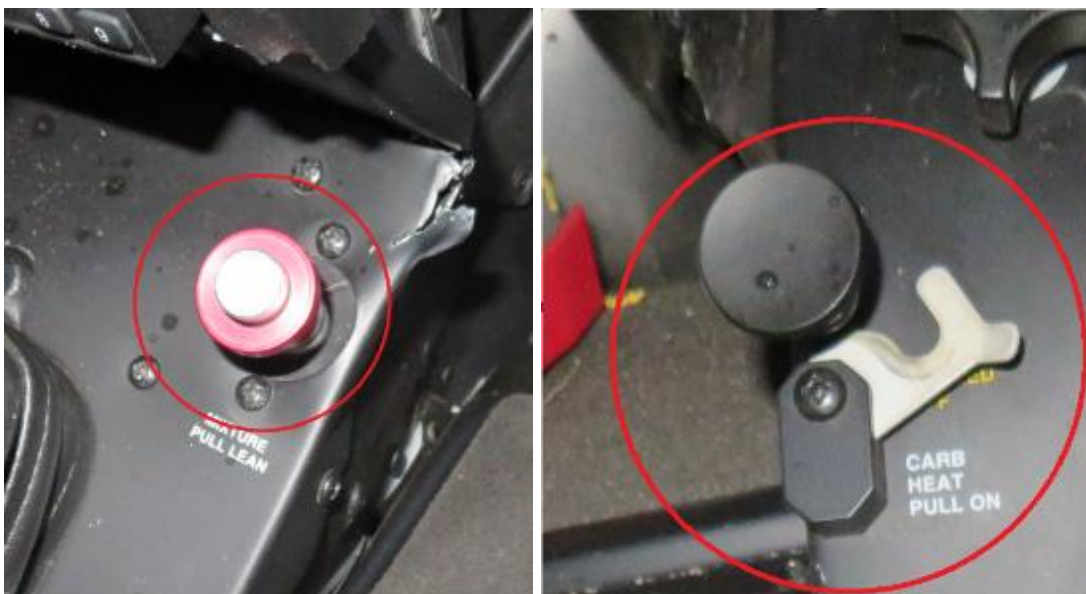
Rys. 2, 3. Dźwignia sterowania składem mieszanki w pozycji „pełni bogata” oraz odblokowany podgrzew gaźnika.

Rękojeść przepustnicy znajdowała się w pozycji „Otwartej”.

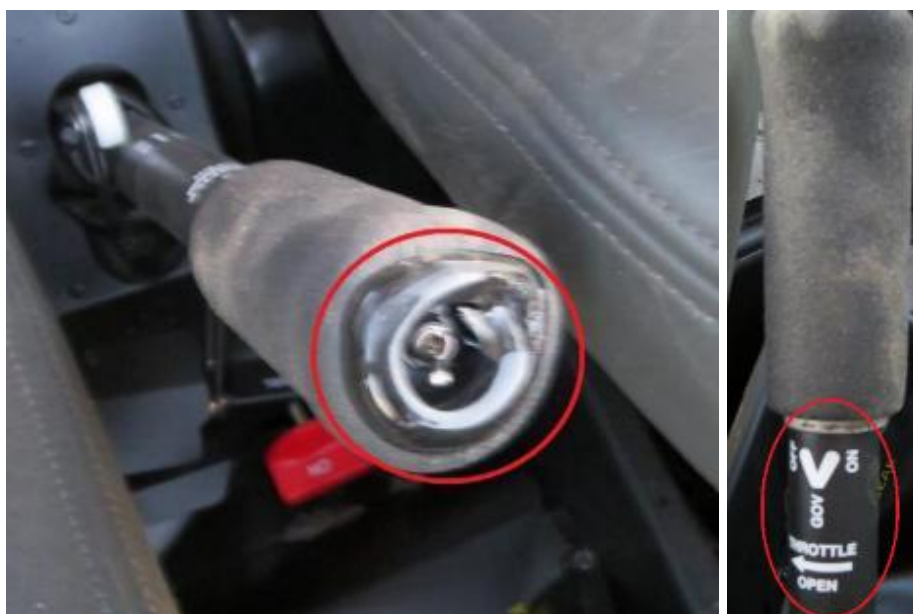
Rys. 4, 5. Włącznik governora w pozycji „ON”.

Sterowanie podgrzewem gaźnika jest skorelowane z dźwignią skoku. Podczas zwiększania skoku ogólnej korelacja mechaniczna zamyka podgrzew gaźnika. W związku z tym nie jest możliwe ustalenie, jakie było ustawienie podgrzewu gaźnika podczas lotu.

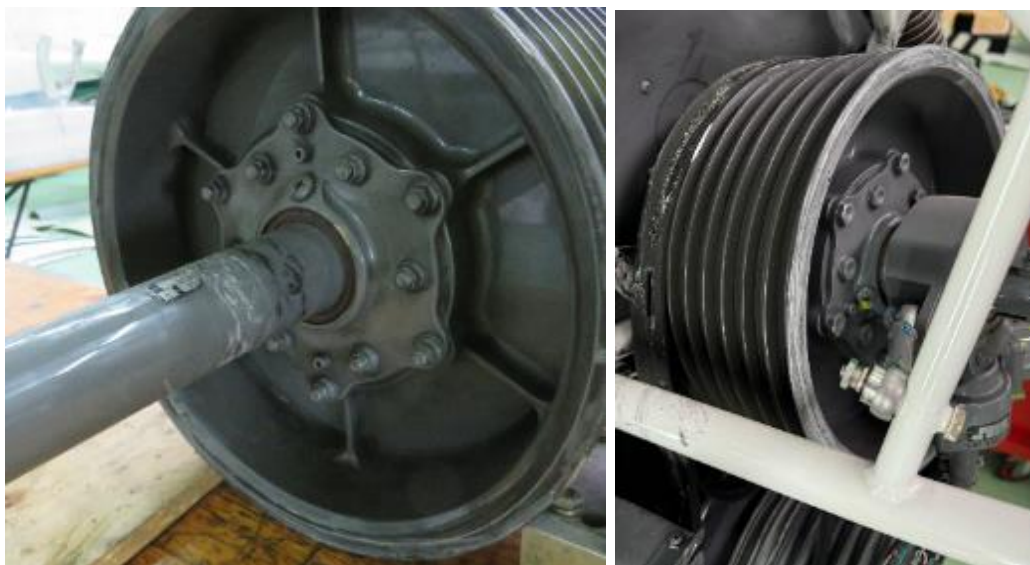
Rys. 6, 7. Wał sprzęgła oraz sprzęgło ze śladami świadczącymi, iż obracało się podczas niszczenia śmigłowca.

Układ przeniesienia napędu zachował (oprócz przekładni śmigła ogonowego) swoją integralność. Ślady na wale sprzęgła (Rys. 6), sprzęgle (Rys. 7), pośredniej płytce podatnej (Rys. 8) oraz wentylatorze (Rys. 9) świadczą o pracy zespołu napędowego oraz układu przeniesienia napędu do momentu zderzenia z ziemią.

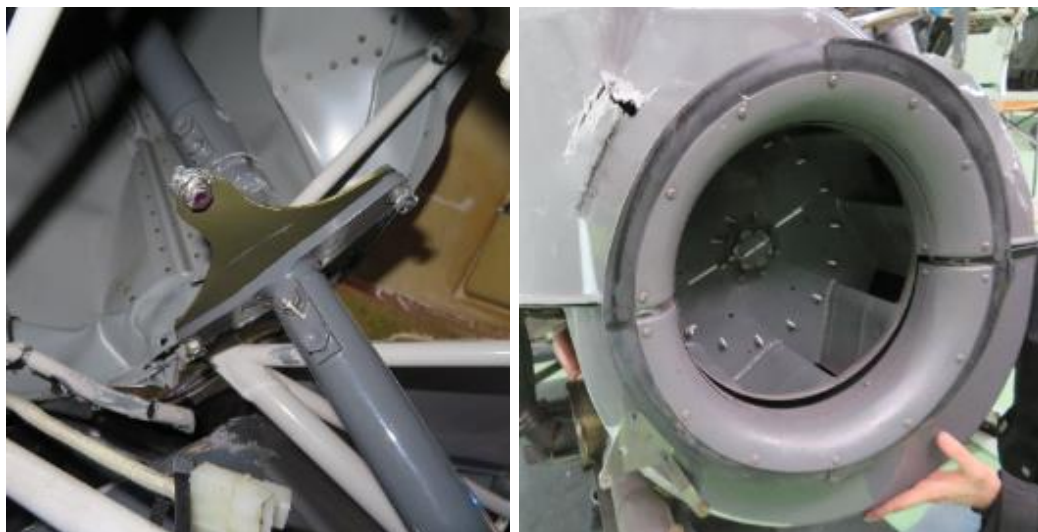
Rys. 8, 9. Pośrednia płytka podatna oraz wentylator – uszkodzenia świadczą o pracy podczas zderzenia z ziemią.

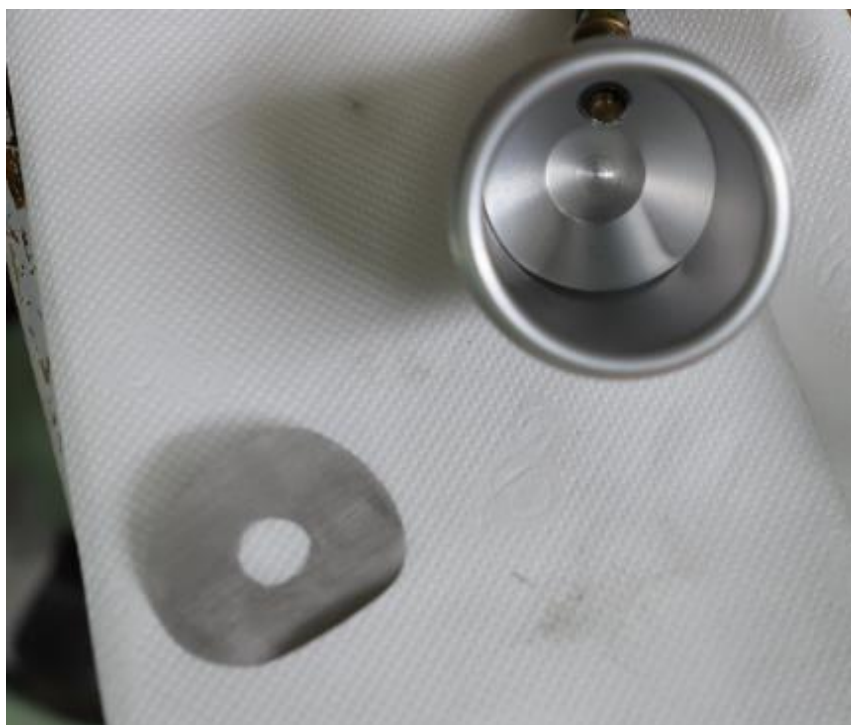
Oględziny układu paliwowego wykazały obecność paliwa w zbiornikach po zdarzeniu. Po demontażu przewodu zasilającego gaźnik - stwierdzono drożność instalacji paliwowej. Odstojnik paliwa (Rys. 10) oraz filtr na wlocie

paliwa do gaźnika nie wykazały zanieczyszczeń oraz śladów zatkania. Kran paliwa znajdował się w pozycji otwartej.

Rys. 10. Filtr siatkowy po demontażu.

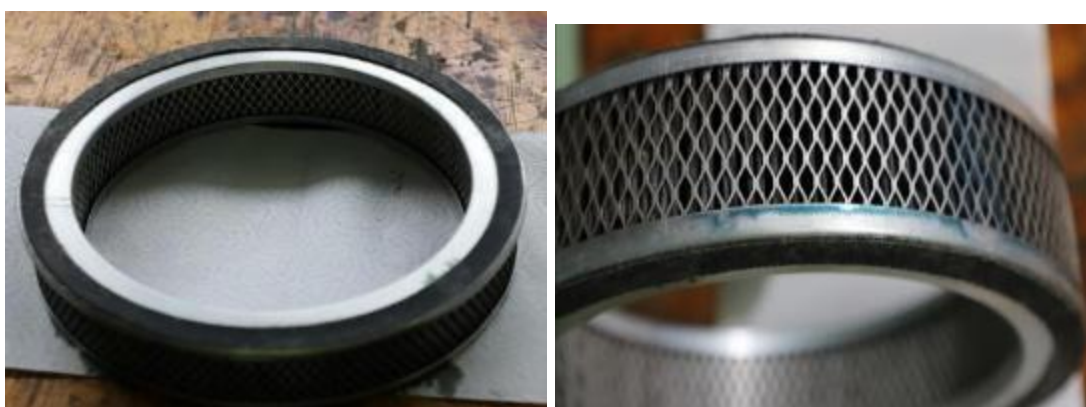
Rys. 11, 12. Stan filtra powietrza po demontażu.

- Stan oraz czystość filtra powietrza (Rys. 11, 12) – brak zastrzeżeń;

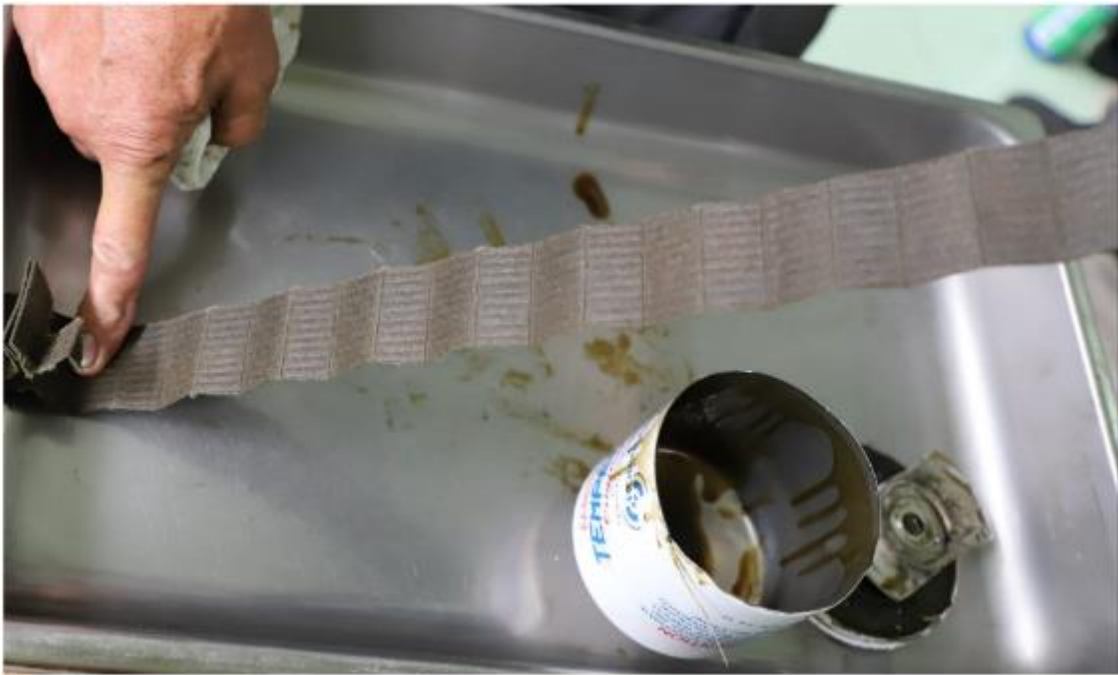
Wybudowano z silnika siatkowy filtr oleju. Filtr poddano inspekcji wizualnej zgodnie z dokumentacją producenta na obecność zanieczyszczeń oraz cząstek metalu – nie stwierdzono nieprawidłowości.

Rys. 16. Filtr oleju podczas sprawdzenia.

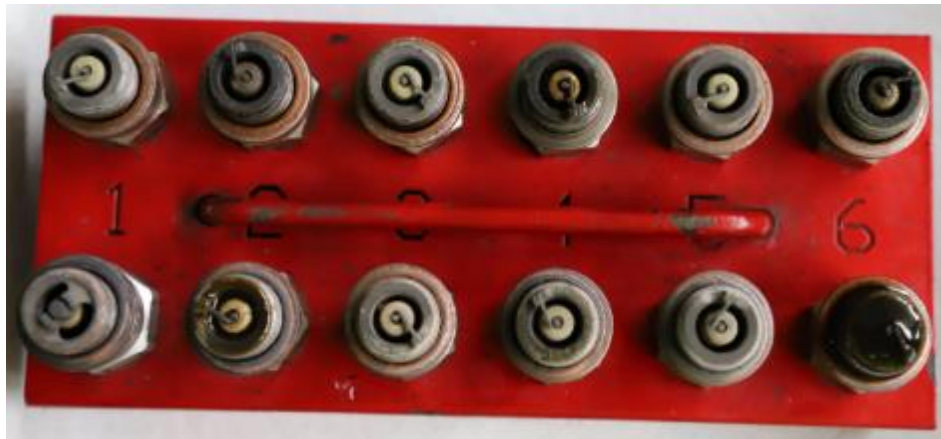
Dla świec UREM 38S przeprowadzono kontrolę wizualną oraz test funkcjonalny, natomiast świeca dolna cylindra nr 6 (Rys. 35) została poddana inspekcji wizualnej, przeprowadzono kontrolę przerwy świecy

Rys. 17. Świece zdemontowane ze śmigłowca po zdarzeniu.

Test świec został przeprowadzony w stanie w jakim zostały one zdemontowane z silnika po zdarzeniu. Jedynie dolna świeca cylindra nr 6 została oczyszczona z nadmiaru oleju.

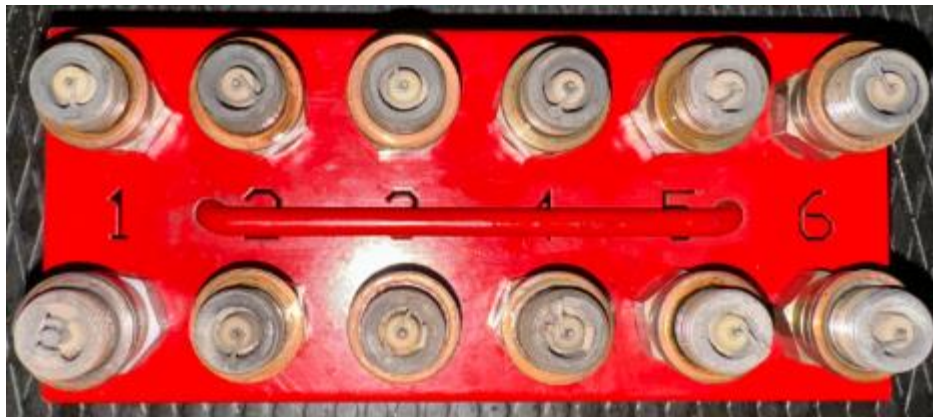
Rys. 18. Świece zapłonowe zdemontowane po próbie funkcjonalnej silnika.

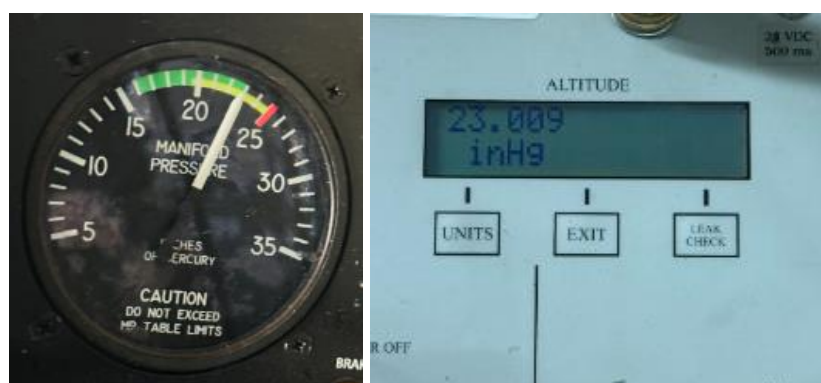
Na wraku śmigłowca przeprowadzono próby szczelności instalacji wskazań ciśnienia ładowania za pomocą testera PITOT/Static. Poprzez zadanie ciśnienia o odpowiedniej wartości sprawdzano wartość wskazywaną na przyrządzie. Następnie pozostawiano układ na 60 sekund celem sprawdzenia szczelności. Pomiary wykonano w zakresie od 5 – 25 inHg z dokładności do 1 inHg. Sprawdzone prawidłowość wskazań instalacji oraz jej szczelność. Próba nie wykazała niesprawności. Zgodnie z danymi obsługowymi producenta, gdy śmigłowiec stoi na ziemi z wyłączonym silnikiem, wskaźnik musi wskazywać ciśnienie otoczenia z dokładnością +/- 0,3 inHg. Wskazania były prawidłowe.

Rys. 19, 20. Przykład sprawdzenia wskazań wskaźnika ciśnienia ładowania.

Ponadto czas powrotu (błąd tarcia) z wartości 10 inHg do wartości ciśnienia otoczenia – nie stwierdzono niesprawności.

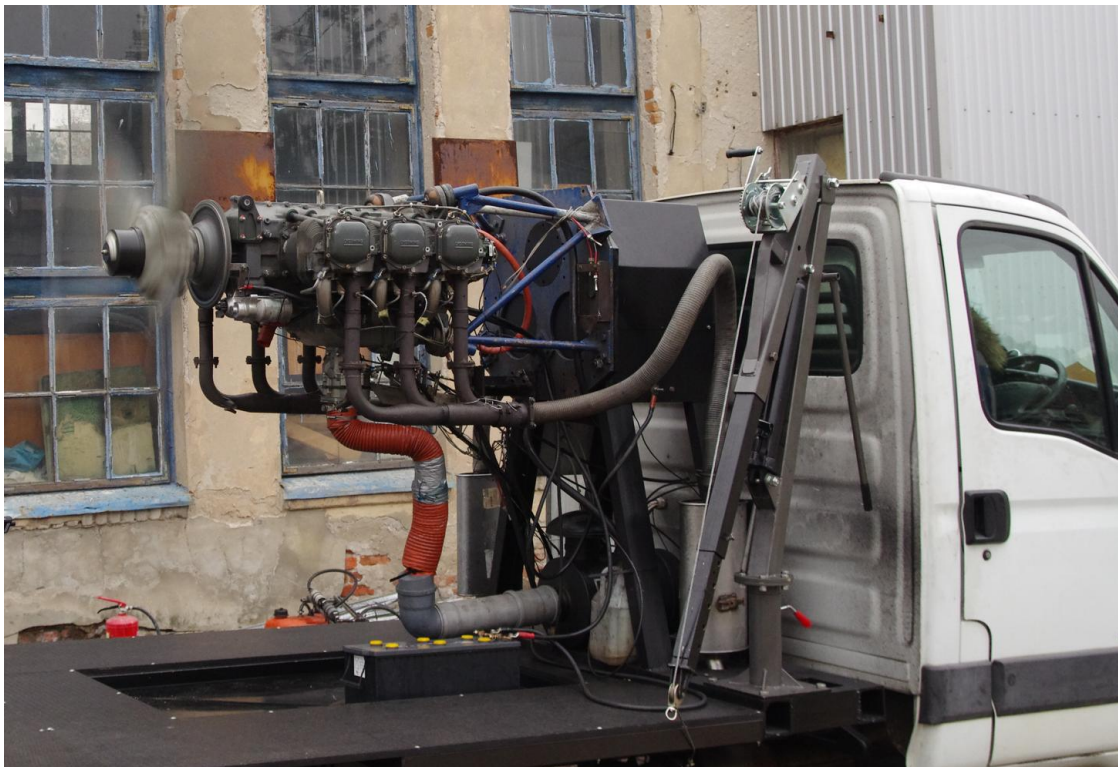
Rys. 21. Silnik zabudowany na stanowisku do hamowania podczas próby.

Silnik w pierwszej próbie został uruchomiony bez jakichkolwiek problemów. Pracował płynnie i bez anomalii.

W ostatniej próbie osiągnięto wartości nominalne (przelotowe): ciśnienie ładowania 24 inHg oraz prędkość obrotową 2718 RPM. Silnik na stanowisku pracował sumarycznie około 40 minut i w tym czasie nie zaobserwowano żadnych oznak świadczących o

niesprawności. Po próbie brak było jakichkolwiek wycieków paliwa lub oleju. Silnik osiągnął swoje parametry nominalne.
