Państwowa Komisja Badania Wypadków Lotniczych

# RAPORT KOŃCOWY

2024-0057

**Salt Aviation Sp. z o. o.**  
**Robinson Helicopter Company R44 Cadet SP-**  
**NHM**  
**Toruń Włociański 1 sierpnia 2024 r.**

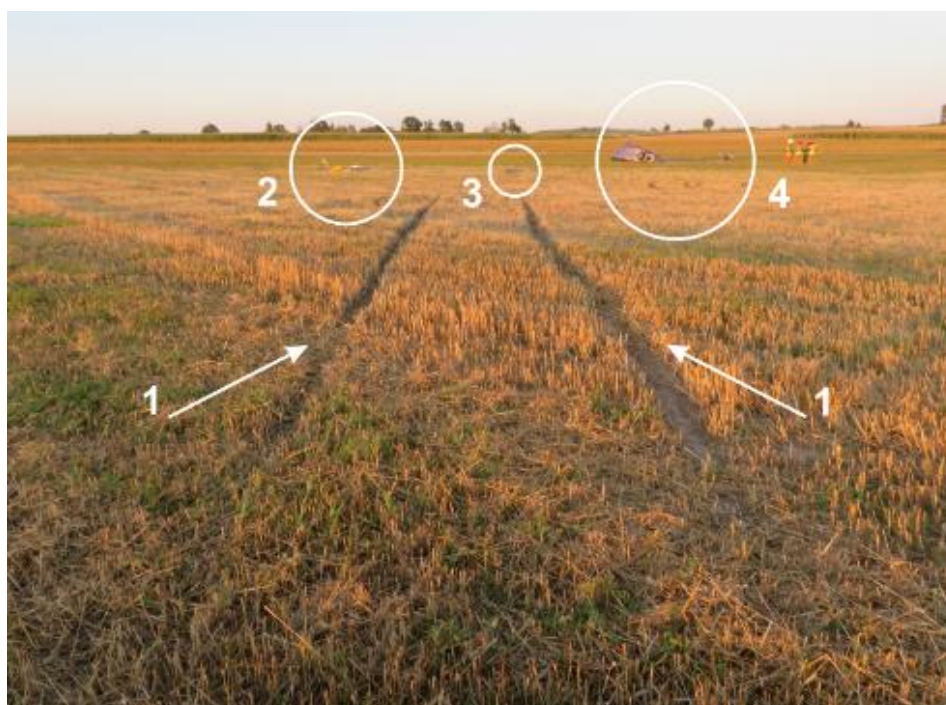
Rys. 11. Miejsce zderzenia widziane z kierunku lądowania. 1 – ślady przyziemienia i dobiegu; 2 - fragmenty łopaty wirnika nośnego, 3 – przednie części płóz, 4 – wrak śmigłowca wraz z belką ogonową oraz wyłamaną przekładnią śmigła ogonowego i statecznikami.

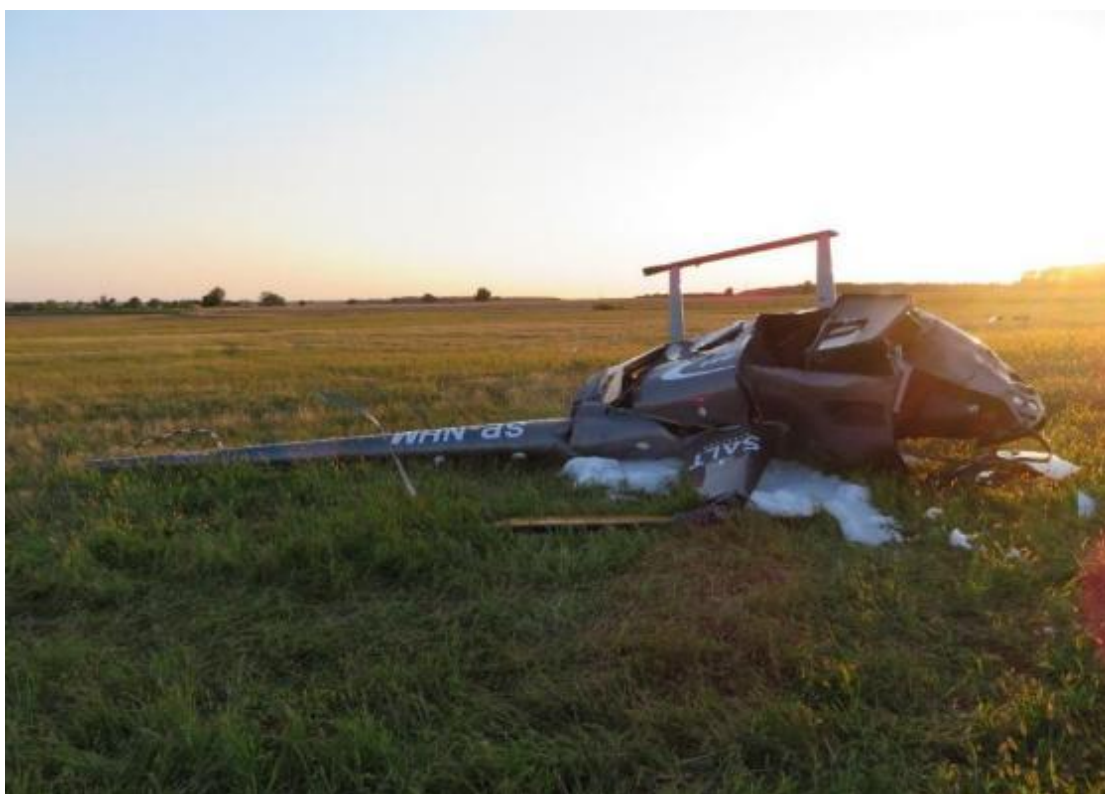
Wrak śmigłowca (Rys.12) znajdował się około 20 metrów od pierwszego śladu przyziemienia. Kadłub leżał na prawej stronie wraz z wyłamaną belką ogonową oraz odseparowanymi statecznikami wraz z przekładnią końcową oraz śmigłem ogonowym (na płozie ogonowej nie było śladów kontaktu z ziemią). Około 10 metrów za śladami dobiegu znajdowały się oderwane przednie części płóz wraz z fragmentami lewych przednich drzwi.

Rys.12. Wrak śmigłowca.

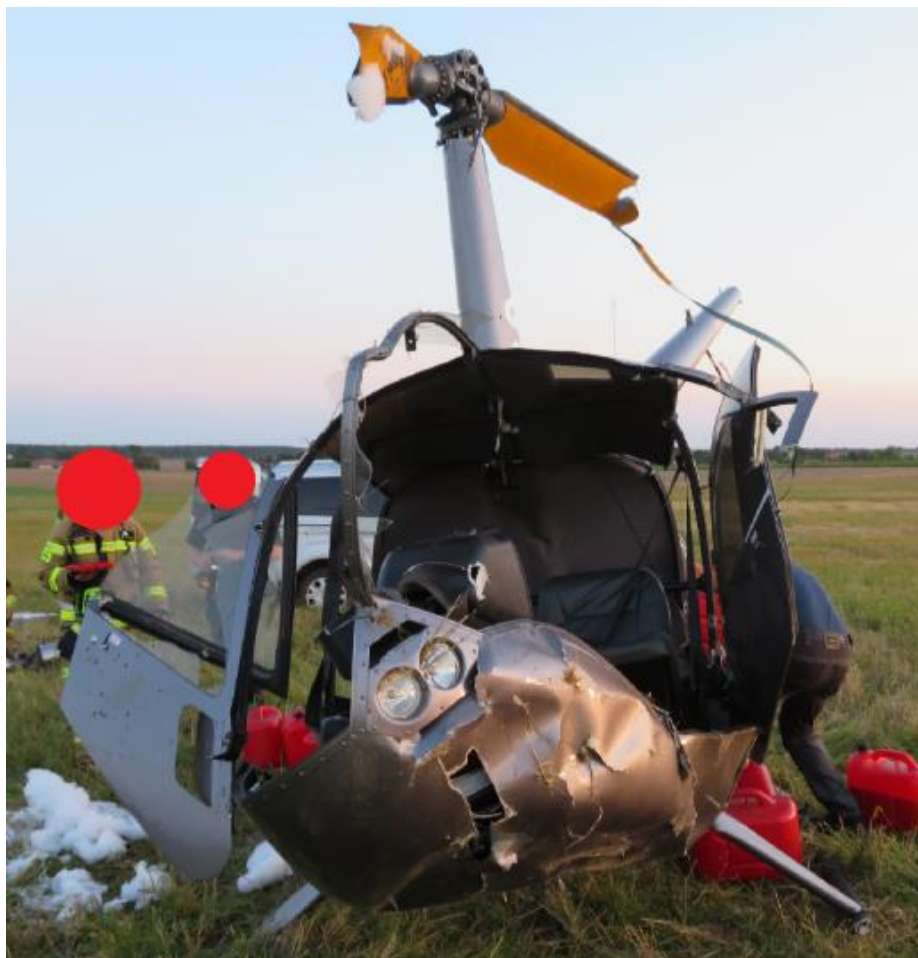
Obie łopaty wirnika nośnego odseparowały się w wyniku uderzenia w ziemię (Rys.13). Pierwsza łopata oddzieliła się przy samej nasadzie druga około 1 metra od nasady.

Rys.13. Zdeformowana kabina śmigłowca.

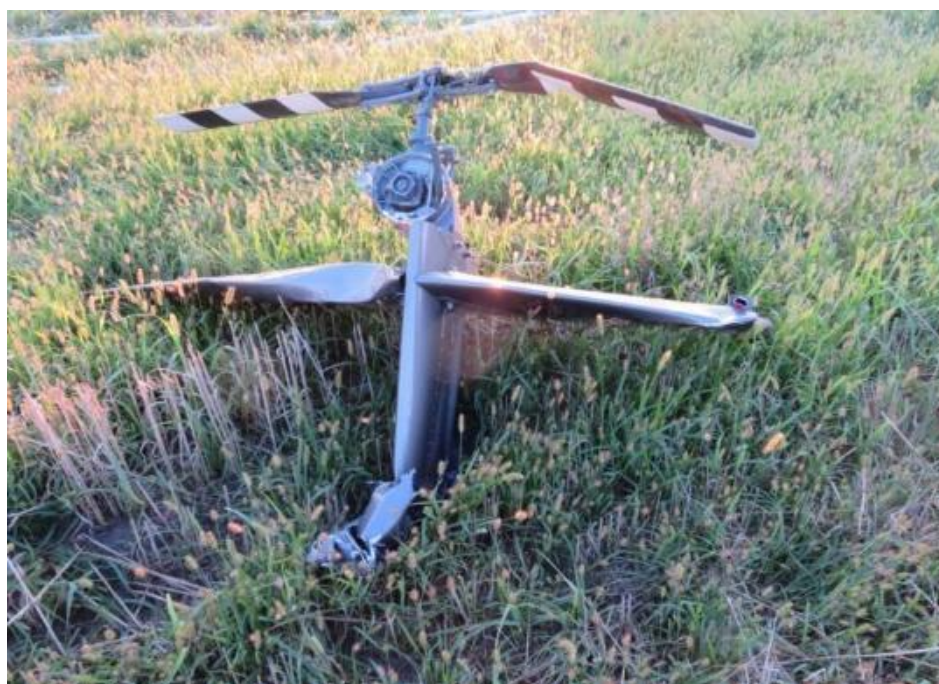
Śmigło ogonowe uległo lekkiemu zgięciu (Rys. 14) co świadczy o tym, iż w momencie kontaktu z ziemią nie pracowało. Śmigłowiec uderzył statecznikiem poziomym w ziemię co spowodowało oderwanie przekładni śmigła ogonowego oraz jej mocowania wraz ze statecznikami z belki ogonowej.

Rys. 14. Odseparowana przekładnia śmigła ogonowego wraz ze śmigłem ogonowym oraz statecznikami.

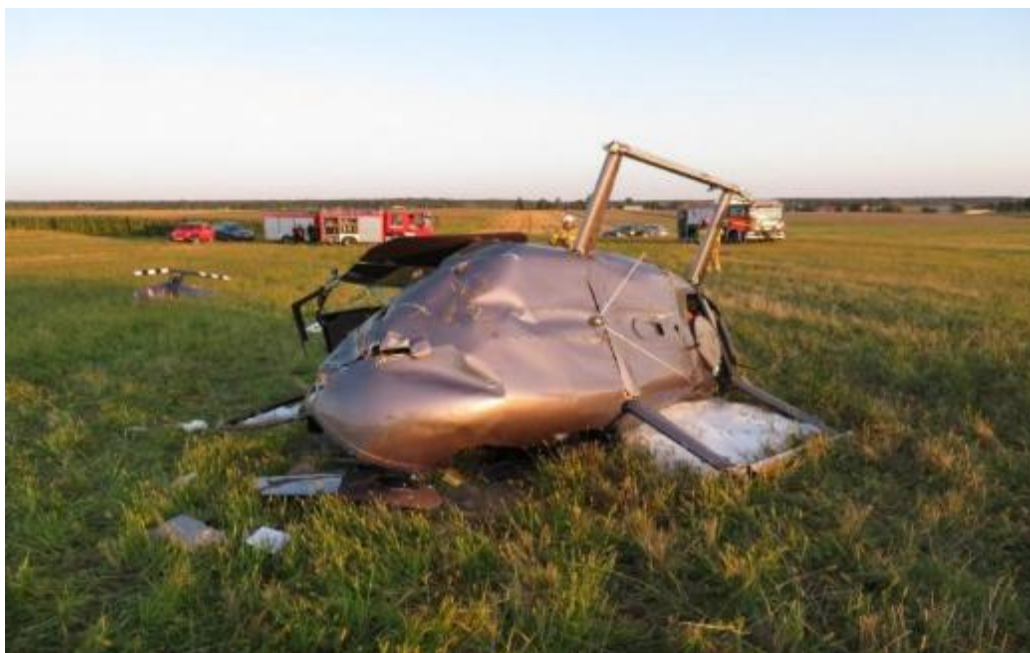
Rys.15. Widoczne uszkodzenia dolnej części kadłuba.

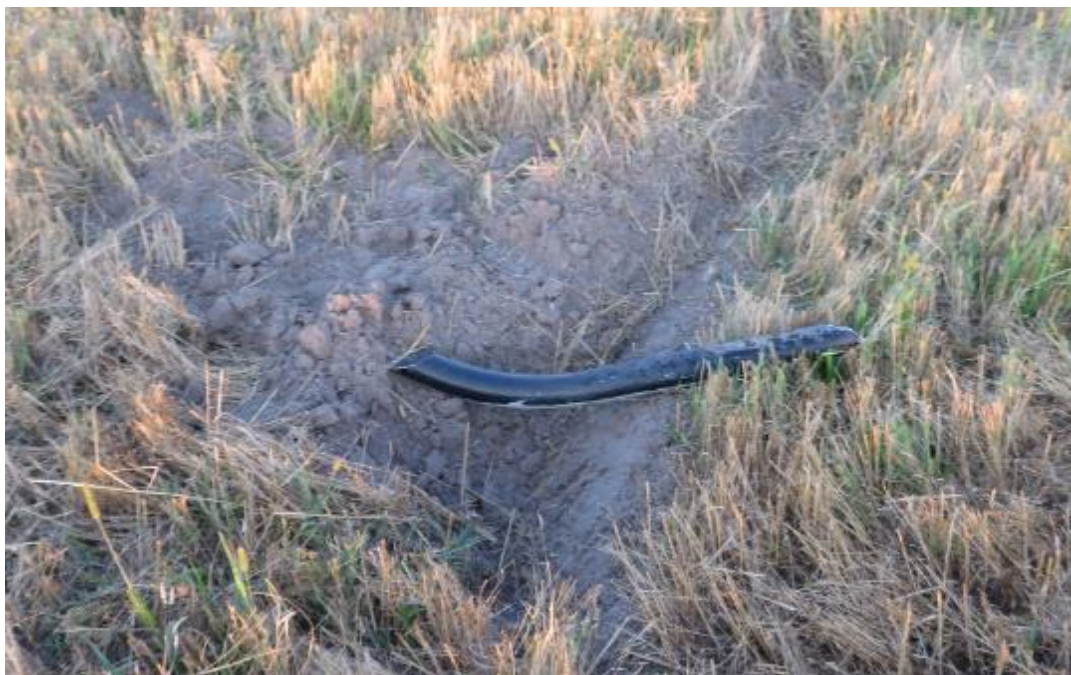
W miejscu odnalezienia przednich fragmentów płóz śmigłowca (Rys. 16, 17) znajdowały się ślady ich kontaktu z ziemią. W tym miejscu nastąpił ponowny kontakt śmigłowca z ziemią.

Rys. 16. Odseparowana prawa część płozy.

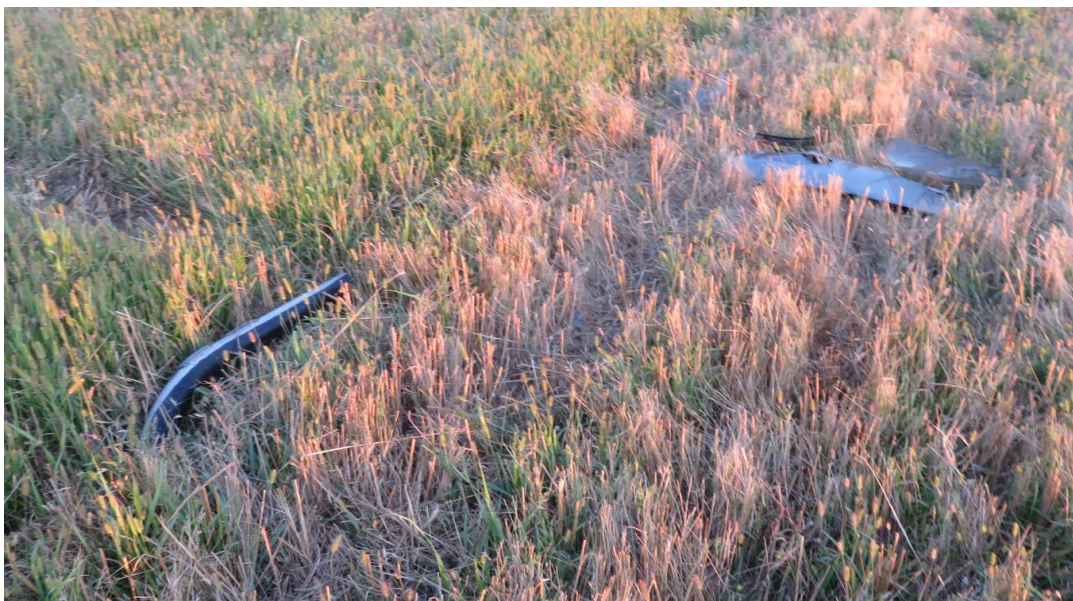
Rys. 17. Odseparowana lewa część płozy oraz lewe przednie drzwi.

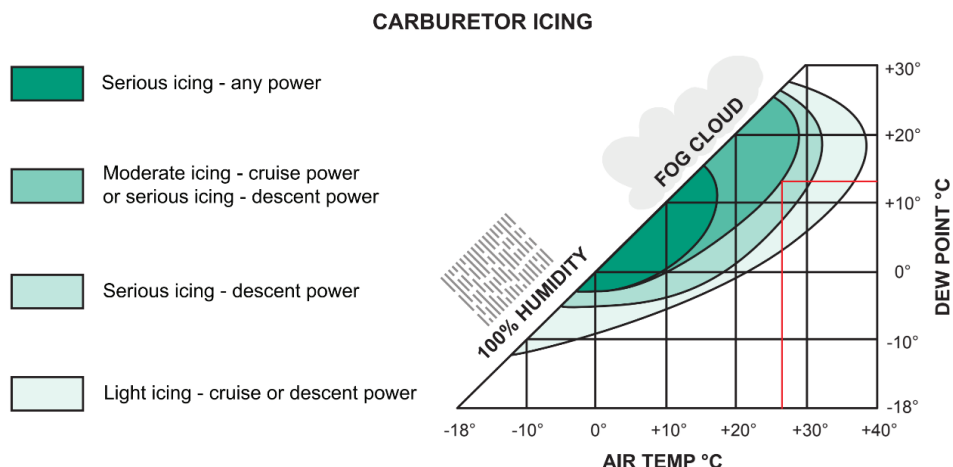
Rys. 18. Diagram możliwości wystąpienia oblodzenia gaźnika – czerwonymi liniami oznaczono panujące warunki atmosferyczne w momencie zdarzenia [źródło: TCCA].

Zgodnie z diagramem w momencie zdarzenia wysokie oblodzenie gaźnika mogło wystąpić dla mocy przelotowej oraz poważne podczas zniżania. Natomiast możliwość wystąpienia oblodzenia gaźnika przy pełnej mocy podczas wznoszenia jest znikoma. Dodatkowo pilot oświadczył, iż podczas przechodzenia przez wysokość 1000 ft AMSL włączył podgrzew gaźnika do połowy. Jest to niemożliwe do potwierdzenia, ponieważ dźwignia skoku skorelowana jest z podgrzewem gaźnika – podczas podnoszenia jej w górę (zwiększania mocy) zamyka ona podgrzew.

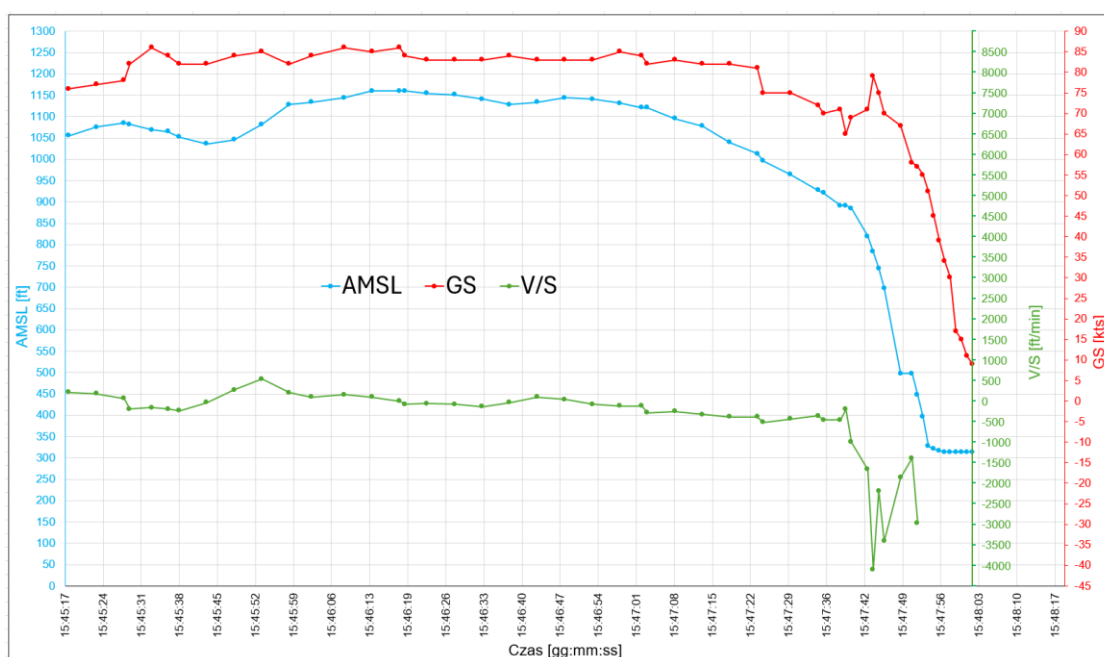
Rys. 19. Parametry ostatniej fazy lotu.

Około 90 sekund przed zderzeniem z ziemią śmigłowiec zaczął tracić wysokość i prędkość, przy średnim opadaniu 300 ft/min (najwyższa wartość 526 ft/min). Do momentu podjęcia decyzji stracił 259 ft wysokości oraz około 15 kt prędkości postępowej. Jest to nieznaczny spadek parametrów lotu, jednak może skłaniać do decyzji o lądowaniu zapobiegawczym.
