# UCHWAŁA

**Państwowej Komisji Badania Wypadków Lotniczych**

**w sprawie incydentu lotniczego**

## 2025-0001

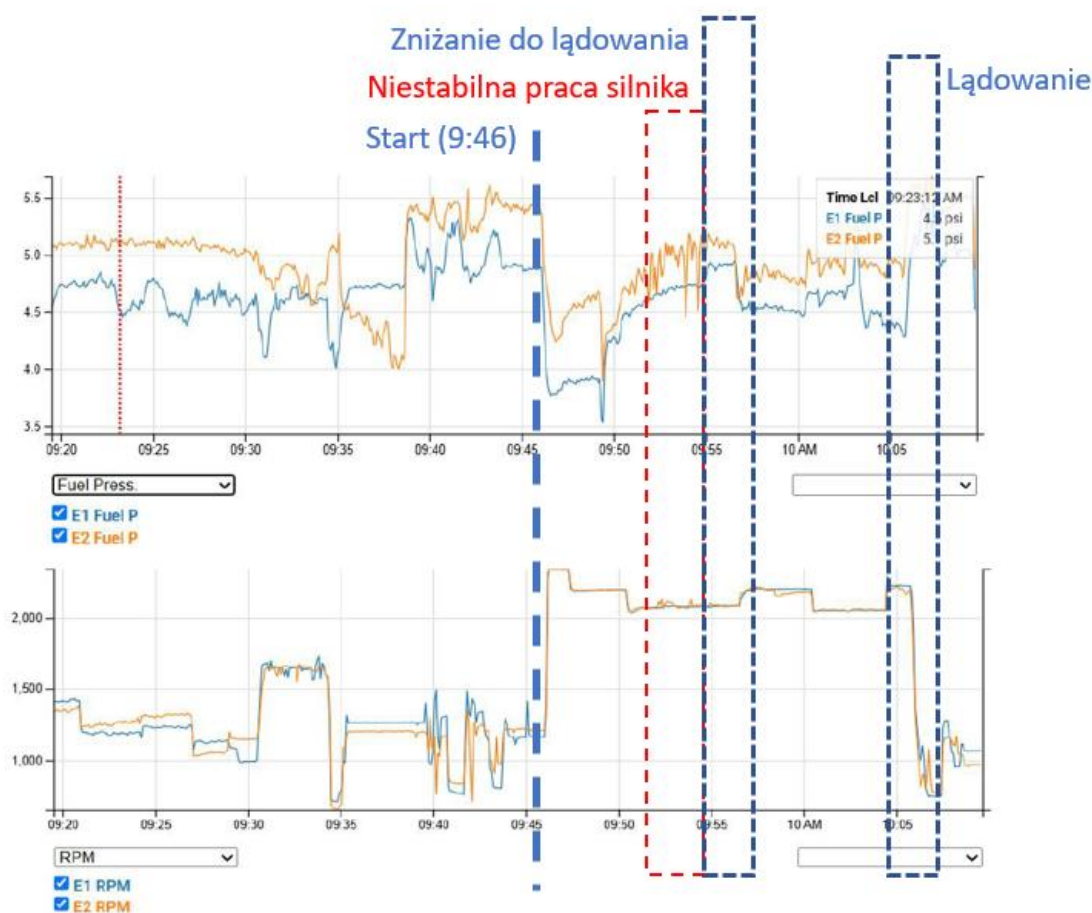
Około godziny 9:52<sup>1</sup>, podczas przelotu nad Gliwicami, prawy silnik zaczął pracować nieprawidłowo. Załoga zaobserwowała niestabilne wskazania obrotomierza prawego silnika, który wskazywał naprzemienne spadki i wzrosty. W tej sytuacji instruktor podjął decyzję o zawróceniu w stronę lotniska EPGL i przygotowaniu do lądowania. W trakcie podejścia, po ustabilizowaniu lotu, wskazania przyrządów wróciły do normy. W tej sytuacji instruktor zmienił decyzję. Załoga przerwała podejście, mając zamiar kontynuowania pierwotnie zaplanowanego zadania (lot w rejonie lotniska – zapoznanie z samolotem). Tymczasem już podczas wznoszenia, około godziny 9:57, ponownie wystąpiły niestabilne wskazania obrotów prawego silnika. Ponadto załoga zauważyła, że paliwomierz prawego zbiornika wskazuje zero. W tej sytuacji instruktor ponownie zdecydował o przerwaniu zadania i powrocie do lotniska EPGL.

Rysunek 1. Parametry pracy silników: ciśnienie paliwa (górny wykres) i obroty (wykres dolny), zarejestrowane przez zestaw Garmin G1000 [źródło: użytkownik]

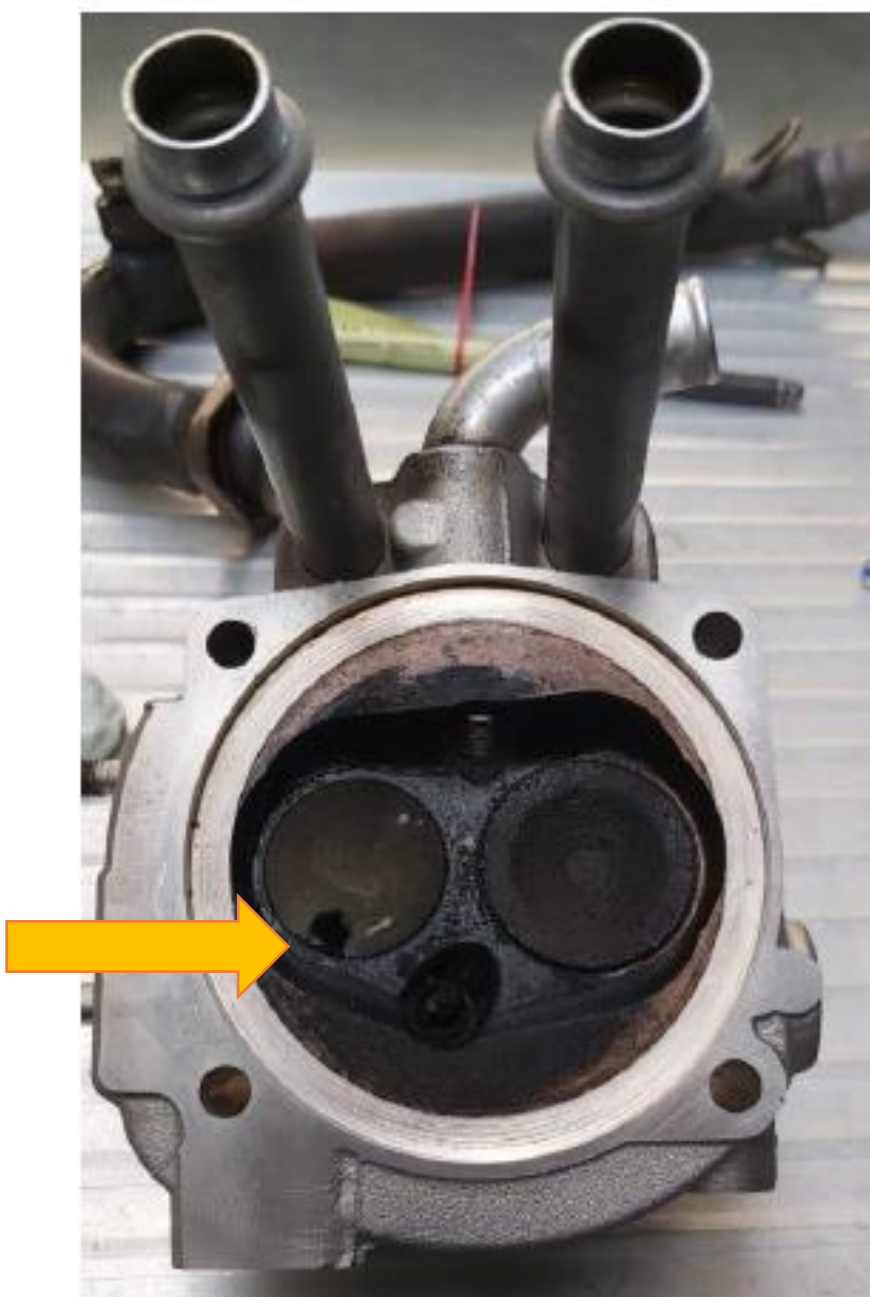
Po zdarzeniu przeprowadzono oględziny samolotu, które ujawniły przepalenie zaworu wydechowego cylindra nr 2 prawego silnika. Ponadto stwierdzono uszkodzenie czujnika stanu paliwa prawego zbiornika. Usterka ta powodowała błędne wskazania paliwomierza. Nie było to powiązane z nieprawidłową pracą silnika – w trakcie lotu w zbiorniku znajdowało się paliwo.

Rys. 1. Głowica cylindra nr 2 prawego silnika. Widoczne przepalenie zaworu wydechowego.

Przyczyną niestabilnej pracy silnika były skoki ciśnienia w cylindrze nr 2, które nastąpiły po przepaleniu się zaworu wydechowego. Prawdopodobnie, usterka ta wynikała ze zbyt wysokiej temperatury gazów wylotowych (EGT) w trakcie eksploatacji silnika. Praca zaworów w takich warunkach prowadziła do nadmiernego utleniania się materiału zaworu i w efekcie – do jego przepalenia

się. Wobec braku czujnika monitorującego EGT, załogi eksploatujące samolot nie były w stanie kontrolować parametrów pracy zespołu napędowego w sposób optymalny.

- wymieniono zawory: wydechowy i ssący w głowicy cylindra nr 2 prawego silnika;
- wymieniono czujnik stanu paliwa dla paliwomierza prawego zbiornika
- uczulono organizację obsługową na staranne monitorowanie stanu nagarowania w cylindrach, w tym oceny stanu zaworów podczas prac obsługi planowej.
- zweryfikowano stan zaworów w silniku lewym (nie uszkodzonym).
