# RAPORT KOŃCOWY

Państwowej Komisji Badania Wypadków Lotniczych

## 2025-0025

Samolot UL, CTLSi, SP-SMED

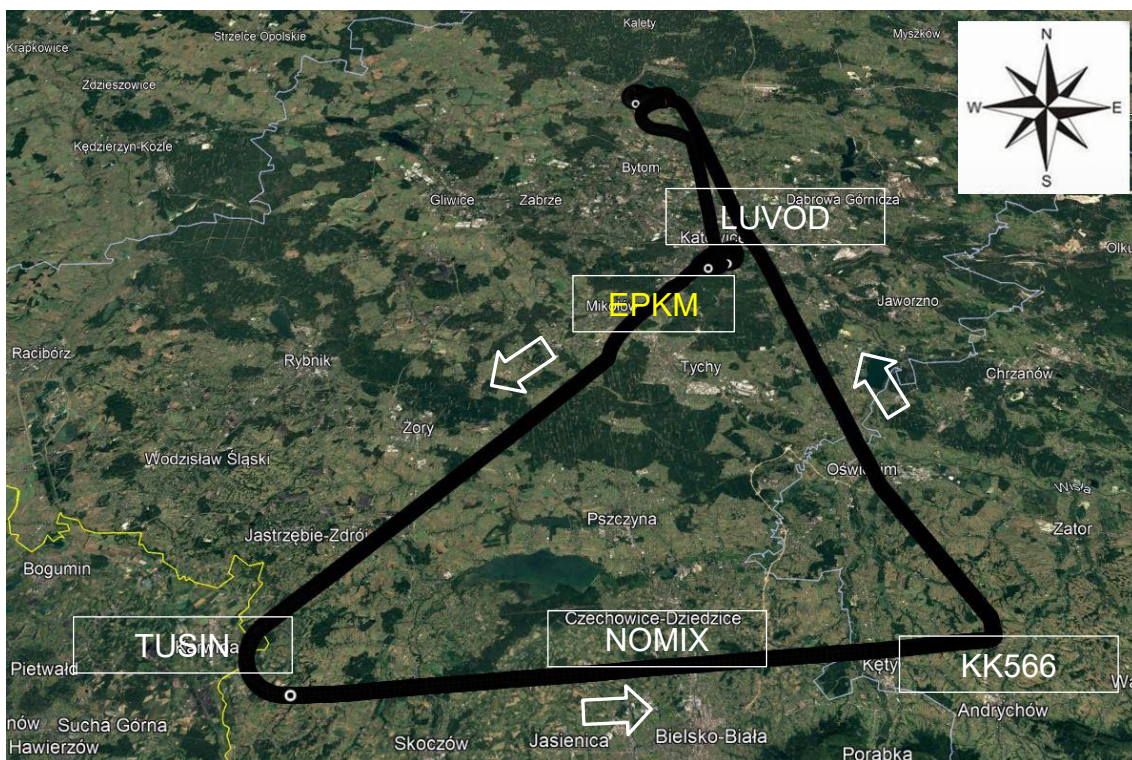
Rys. 1 Zapis lotu SP-SMED w dn. 14.05.2025 [źródło: Google Earth/PKBWL]

Trasę lotu (Rys. 1) odtworzono w oparciu o plik csv<sup>3</sup>, pozyskany z pamięci komputera pokładowego Dynon.

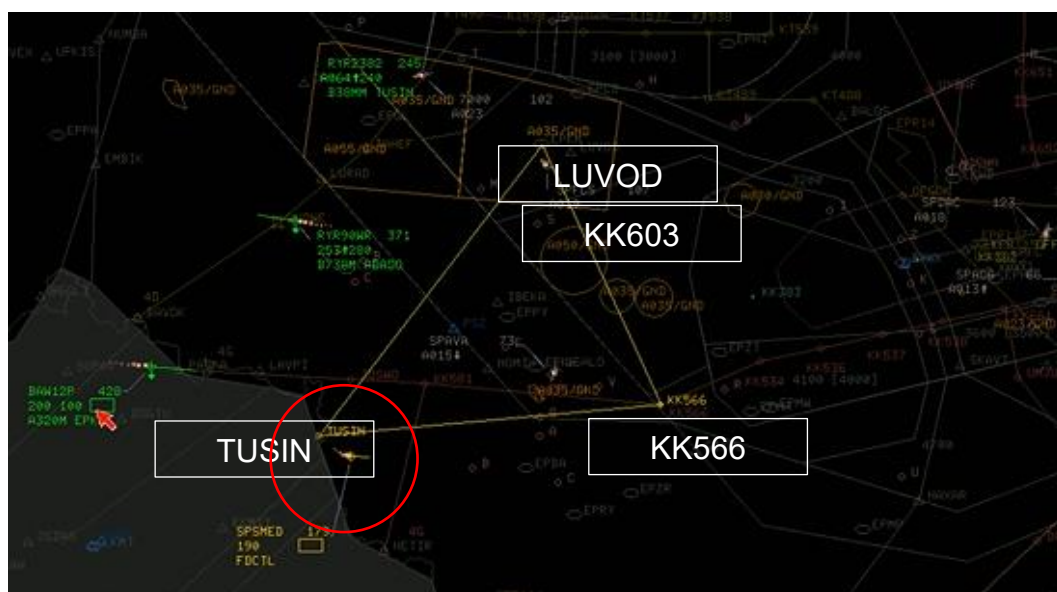
Rys. 2 SP-SMED na zobrazowaniu radarowym po minięciu punktu TUSIN na FL190 [źródło: PAŻP]

O 17.09 krl wydał instrukcję kontynuowania wznoszenia do FL180, a 3 min później do FL190. Pilot kontynuował lot w kierunku punktu TUSIN, położonego na granicy FIR Warszawa i FIR Praha. O 17.22 pilot osiągnął TUSIN i zmienił kurs na położony na NEE punkt KK566, ustalony wcześniej z krl. Sytuację obrazuje Rys. 2.

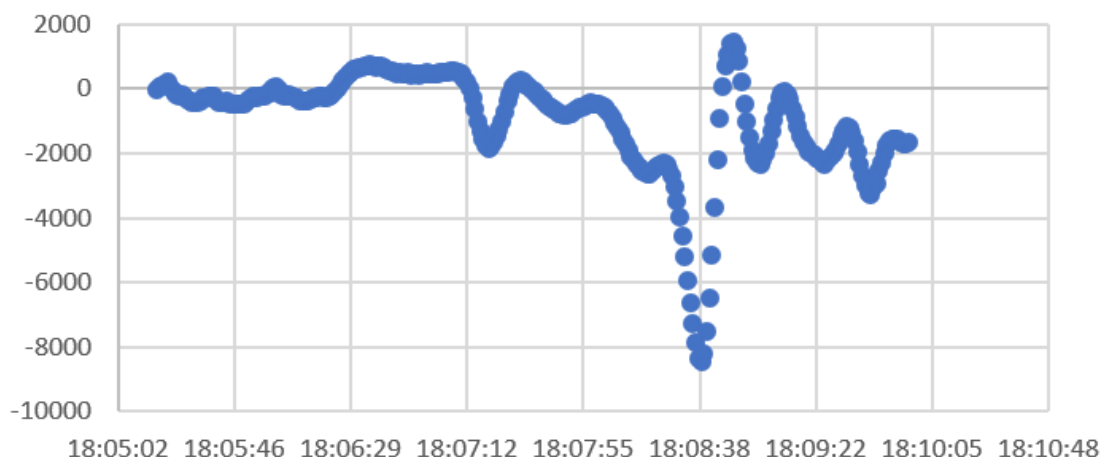
Rys. 3 Zapis prędkości pionowej SP-SMED (ft/min) w przedziale wysokości 20000÷15000 ft – wybrany przedział czasowy

O godz. 18:08:45 krl zwrócił pilotowi uwagę, że prędkość schodzenia samolotu oscylowała chwilowo wokół 7000 ft/min (około 35 m/s) – patrz także Rys. 3. Pilot podał, że będzie utrzymywał prędkość schodzenia 1000 ft/min (5 m/s).

Zapis prędkości po rozpoczęciu zniżania wskazuje, że na wysokości 17.000 ft (około 5100 m) prędkość lotu chwilowo wzrosła do 155 kt. Samolot przekroczył prędkość  $V_{NE}$ , ustaloną w IUwL na 145 kt, o wartość 10 kt. W rzeczywistości, z uwagi na wysokość lotu, prędkość była większa o wartość poprawki prędkościomierza. Konsekwencją rozpędzenia samolotu była bardzo duża prędkość pionowa (zniżania), która osiągnęła 8466 ft/m (43 m/s).

Gwałtowne zniżanie, jak oświadczył pilot, było jego celowym działaniem, chciał bowiem jak najszybciej obniżyć wysokość. Ograniczona zdolność do oceny warunków lotu, wynikająca ze złego samopoczucia, przełożyła się na nadmierne rozpędzenie samolotu.

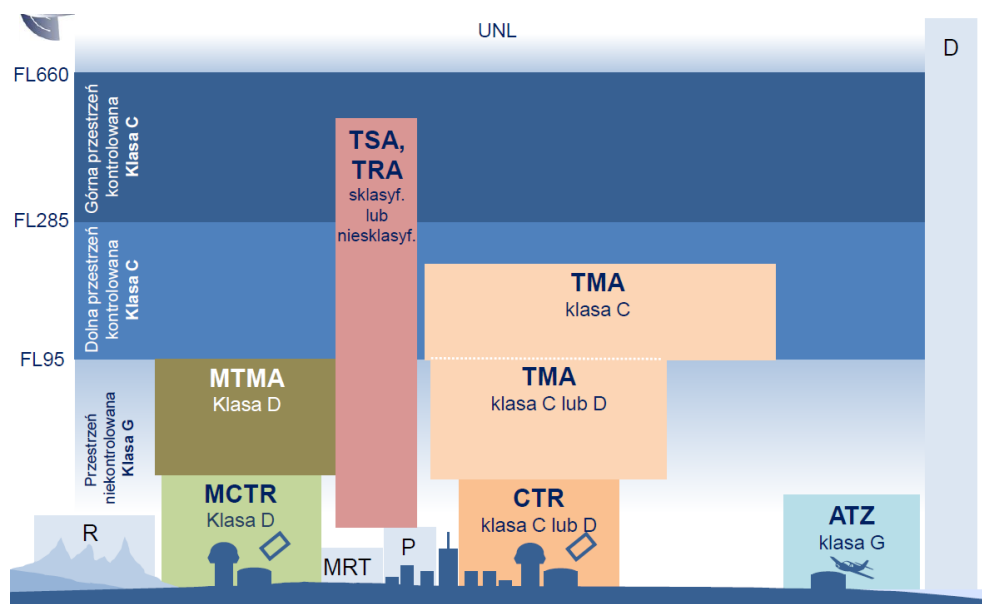
Rys. 4 Struktura przestrzeni powietrznej [źródło: PAŻP]

Przepisy dopuszczają wykonanie lotu wg VFR powyżej FL 195 w strefach TRA lub TSA<sup>15</sup> (Rys. 4). Strefy takie nie zostały ustanowione dla lotu SP-SMED.
