# UCHWAŁA

**Państwowej Komisji Badania Wypadków Lotniczych**

## 2025-0097

Szybowiec, Schleicher ASW 19B, SP-4153

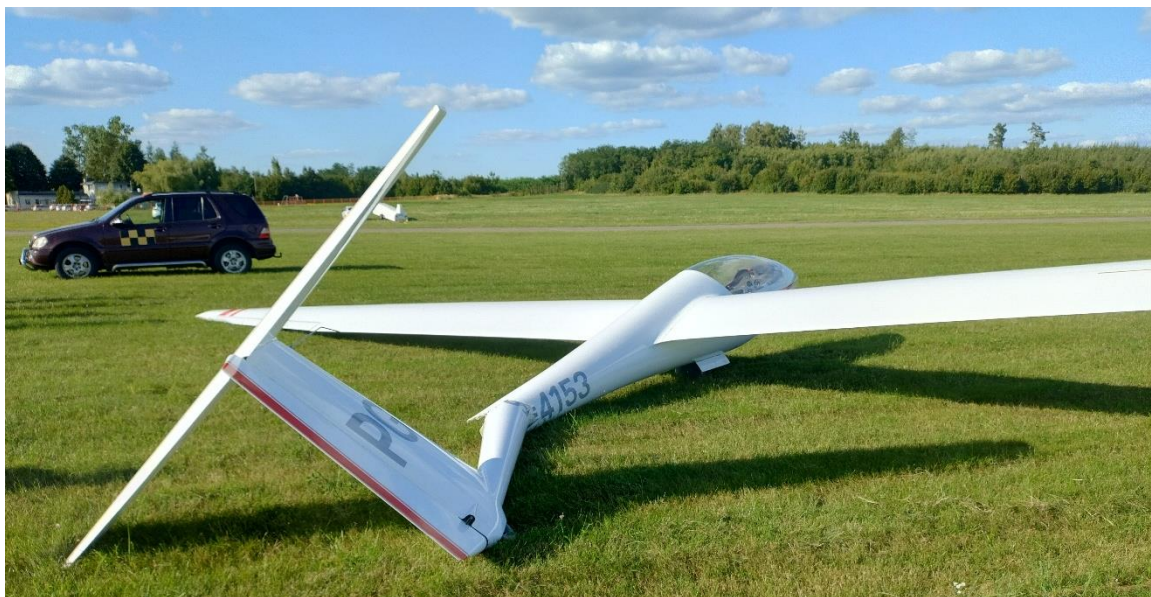
Z uwagi na występującą termikę i turbulencję powietrza pilot utrzymywał zwiększoną prędkość podejścia, według oświadczenia 110÷120 km/h. Podchodził z przymkniętymi hamulcami aerodynamicznymi. Po przyziemieniu szybowiec odbił się od ziemi (kangur), a pilot zareagował zdecydowanym oddaniem drążka sterowego. Szybowiec ponownie przyziemił na dziób, jednocześnie zahaczając końcówką prawego skrzydła o trawę. Powstała w ten sposób para sił (moment) doprowadziła do niekontrolowanego obrotu szybowca wzdłuż osi pionowej (cyrkiel) i złamania kadłuba w części ogonowej. Jednocześnie nastąpiło spękanie osłony kabiny.

Rys. 1 Szybowiec po zdarzeniu [źródło: Aeroklub Częstochowski]

Pilot nie odniósł obrażeń. Szybowiec został znacznie uszkodzony.

1. Brak fazy wyrównania i wytrzymania przed przyziemieniem co doprowadziło do twardego lądowania i odbicia się szybowca.
2. Nieprawidłowa reakcja pilota po odbiciu się szybowca co skutkowało lądowaniem na dziób na zwiększonej prędkości.
3. Nieutrzymanie równowagi poprzecznej, prowadzące do zaczepienia końcówką skrzydła o nawierzchnię lotniska, po uderzeniu przednią częścią kadłuba.
