RAPORT KOŃCOWY

WYPADEK

STATEK POWIETRZNY – Samolot UL Skylark DV-1, SP – SASL

DATA I MIEJSCE ZDARZENIA –26 lipca 2019 r. Lądowisko
Goczałkowice Zdrój

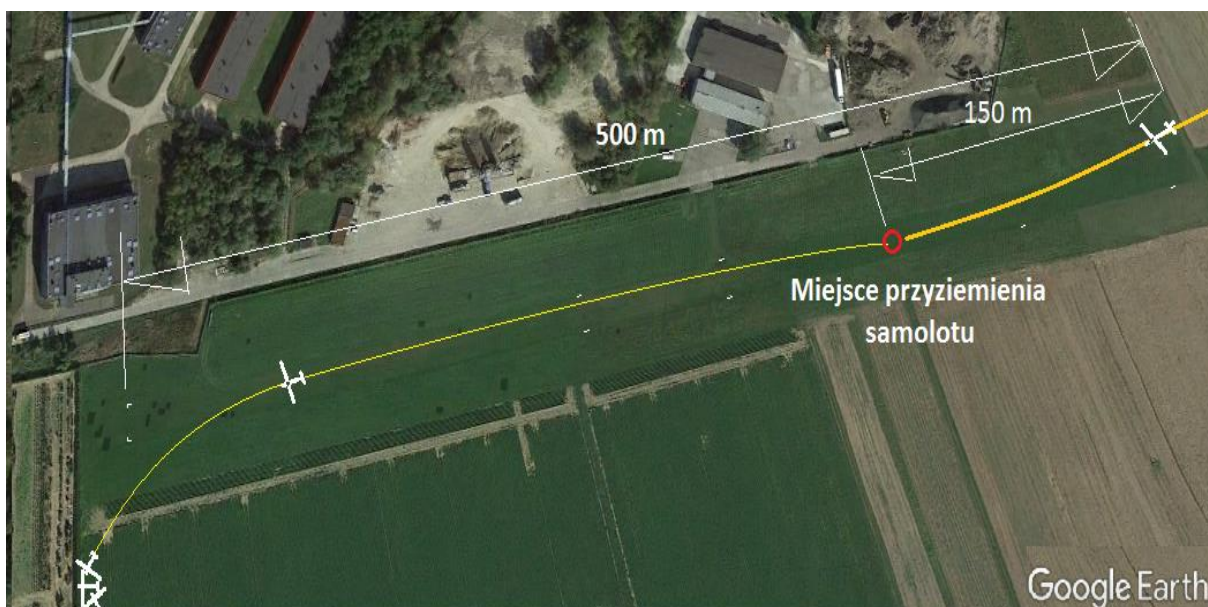
Rys.2. Szkic zdarzenia

Po wyhangarowaniu samolotu uczeń zatankował go paliwem, pod nadzorem instruktora-egzaminatora (zwanego dalej egzaminatorem) wykonał przegląd przedlotowy i wypełnił PDT. Po zajęciu miejsca w kabinie uczeń uruchomił i podgrzał silnik a następnie wykonał jego próbę. W trakcie próby silnika załoga stwierdziła, że hamulec lewego koła trzeba było głębiej wdepnąć, aby obydwa hamulce kół hamowały równomiernie. Egzaminator uznał, że w niewielkim stopniu utrudnia to manewrowanie samolotem na ziemi. Samolot pokołował do pasa 05 i o godzinie 16:38 LMT wystartował do lotu po trasie Katowice Muchowiec – Goczałkowice-Zdrój. Nad lądowiskiem w Goczałkowicach-Zdroju uczeń wykonał przelot aby sprawdzić stan pasa startowego i ustalić kierunek i prędkość wiatru. Uczeń wykonał podejście do lądowania na kierunku pasa startowego 26. Po przyziemieniu w odległości około 150 m za progiem pasa startowego, uczeń zapytał egzaminatora czy przejść na drugi krąg. Egzaminator ocenił, że przed samolotem zostało wystarczająco dużo pasa startowego na zakończenie dobiegu, a ze względu na wysoki płot na końcu pasa startowego na kierunku lądowania bezpieczniej będzie dokończyć pełne lądowanie. Uczeń rozpoczął hamowanie, które początkowo przebiegało prawidłowo, jednak po chwili kierunek dobiegu samolot zaczął odchyłać się w prawo. Aby samolot utrzymał kierunek i nie wytoczył się poza boczną krawędź pasa startowego gdzie rośla wysoka trawa, egzaminator musiał słabiej hamować prawe koło. Zmniejszyło to skuteczność hamowania. Widząc, że nie zakończą dobiegu przed ogrodzeniem znajdującym się na końcu pasa startowego zaczęli zakręcać w lewo aby wtoczyć się na pole ziemniaków i tam zakończyć dobieg. W końcowej fazie dobiegu samolot zahaczył prawym skrzydłem o ogrodzenie, wykonując cyrkiel w prawo (o około 90°) uderzył nosem w ogrodzenie i zatrzymał się (rys. 2).

W zaistniałej sytuacji piloci powinni podjąć decyzje o odejściu na drugi krąg.

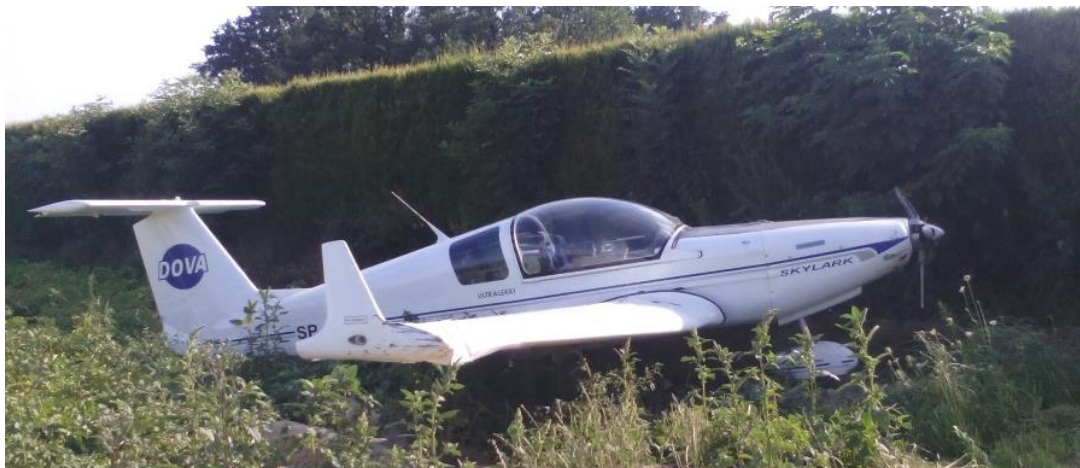
Rys.3. Widok na samolot po zdarzeniu [źródło: użytkownik].

W trakcie zdarzenia żadna z osób znajdujących się na pokładzie samolotu nie odniosła obrażeń ciała a samolot uległ znacznemu uszkodzeniu. Uszkodzeniu uległo prawe skrzydło, ster kierunku, płoza ogonowa, śmigło i osłony silnika. Silnik samolotu został gwałtownie zatrzymany w momencie uderzenia w płot (rys. 3, 4).
