**ALBUM ZDJĘĆ**  
**z wypadku samolotu ATR72-202; SP-LFD**  
**08 lipca 2006 r., lotnisko Poznań-Ławica (EPPO)**

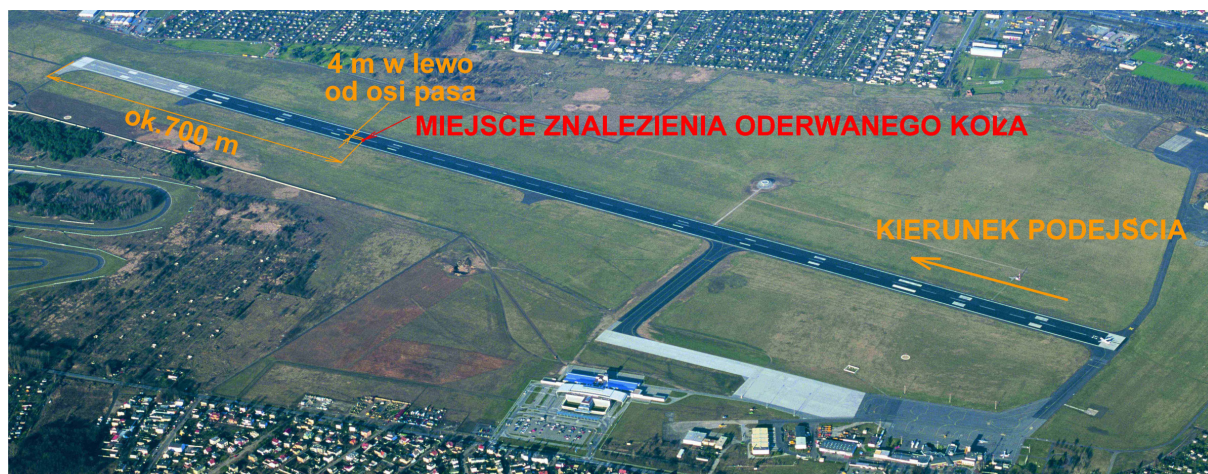
Fot.1 – Miejsce wypadku – lotnisko Poznań-Ławica, zaznaczone miejsce znalezienia oderwanego koła.

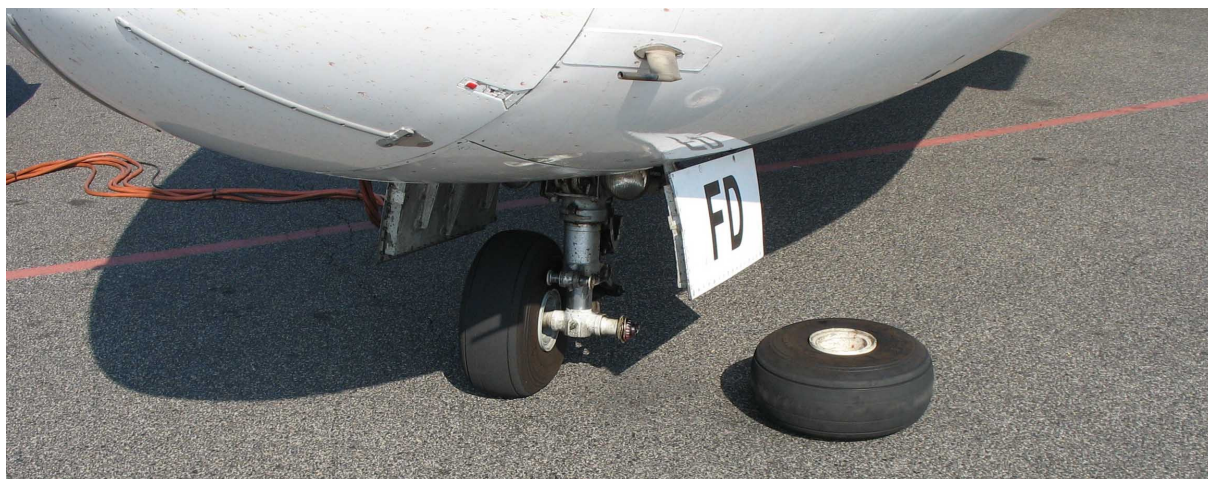
Fot.3 – Po wypadku – uszkodzone podwozie przednie i oderwane lewe koło.

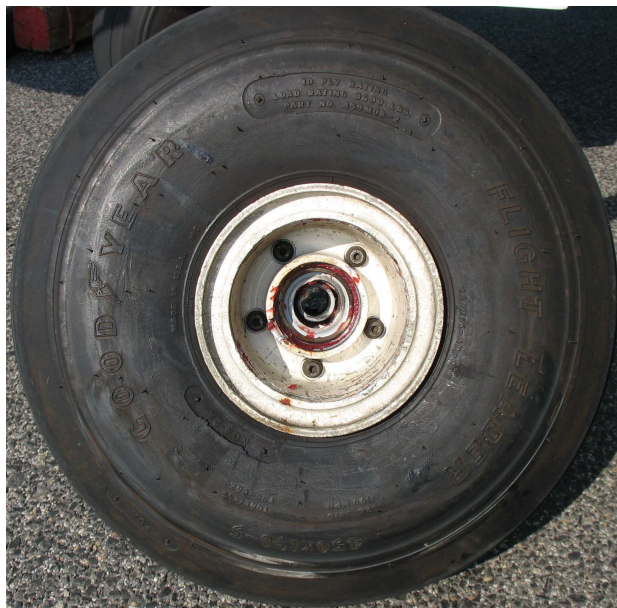
Fot.4 – Oderwane koło.

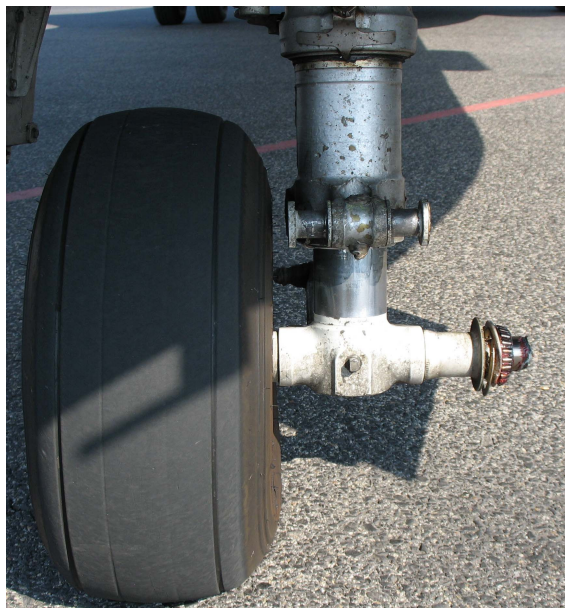
Fot.5 – Podwozie przednie z odłamanym zakończeniem osi lewego koła.

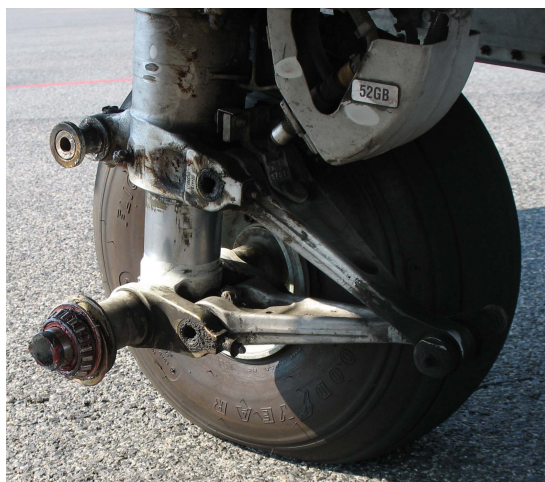
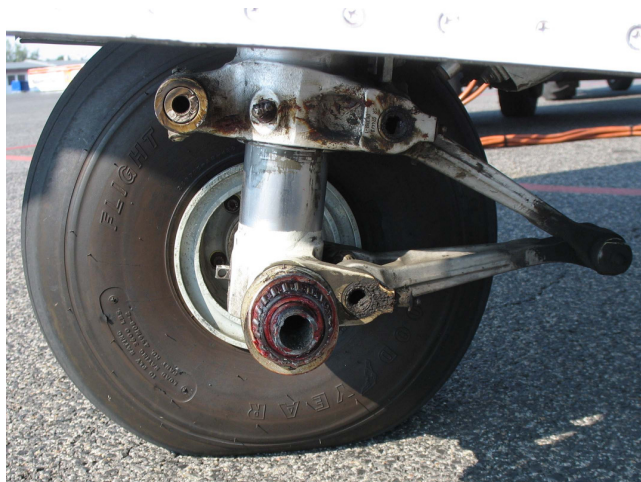
Fot.6a i 6b – Widoki uszkodzonego podwozia przedniego.

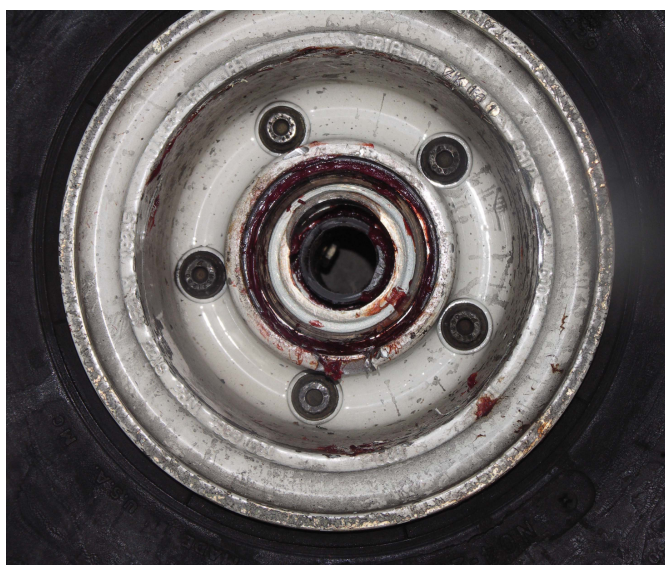
Fot.7 – Oderwane koło podwozia, wewnątrz widoczna część odłamanej osi.

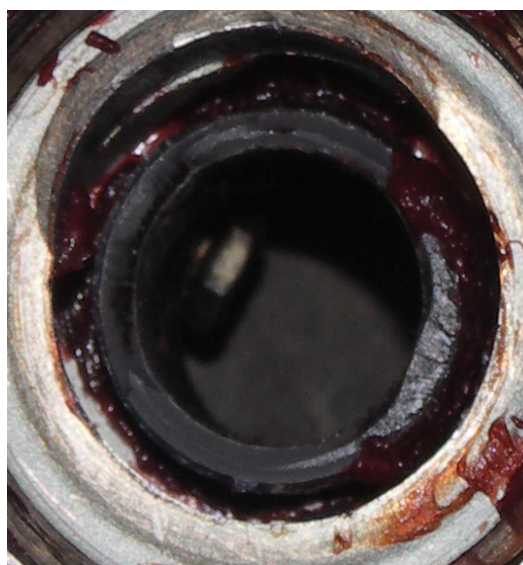
Fot.8 – Zbliżenie przełomu odłamanej części osi pozostającej wewnątrz oderwanego koła.

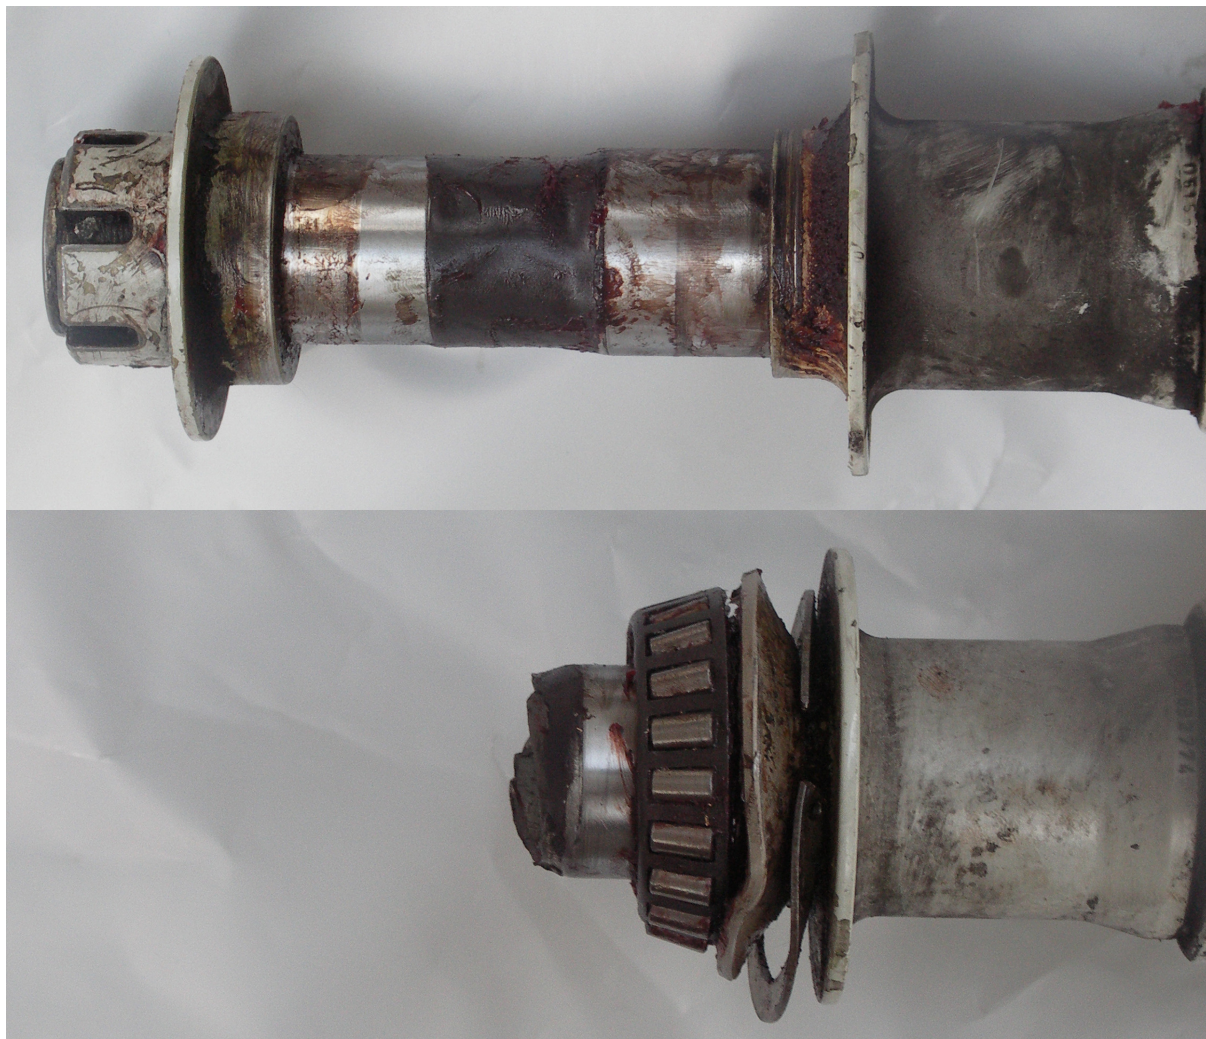
Fot.9a i 9b – Zakończenia osi kół podwozia przedniego samolotu ATR72 po zdemontowaniu kół – u góry bez widocznych uszkodzeń, u dołu złamane w miejscu przewężenia przekroju, elementy łożyskowania pozostawione.

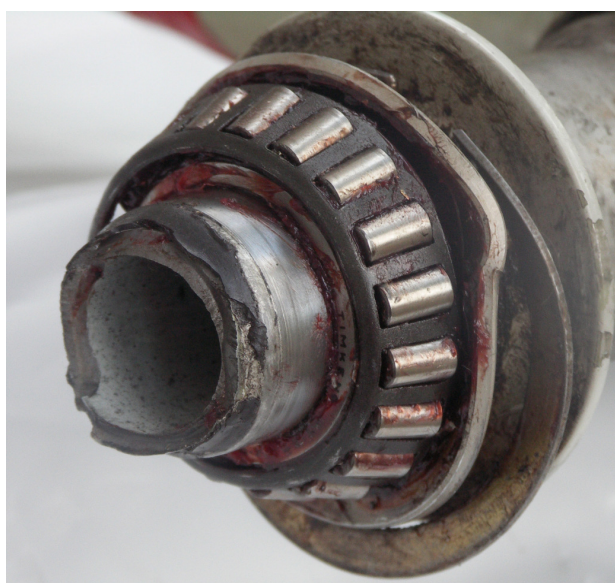
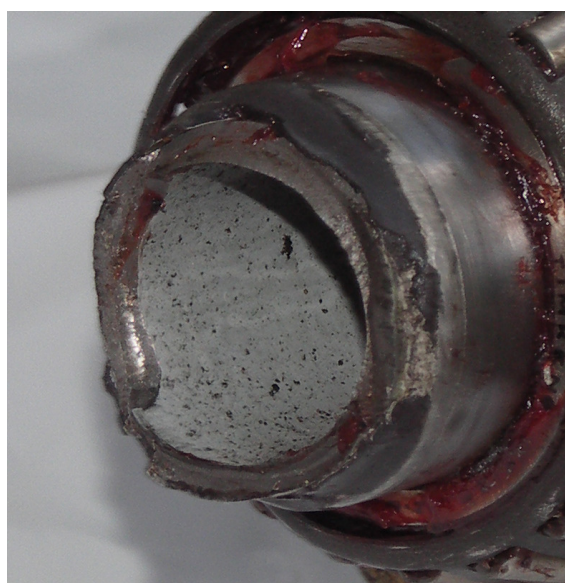
Fot.10a i 10b – Przełom zakończenia osi w różnym oświetleniu, widoczne resztki gumowej opaski ochronnej.
