**ALBUM ILUSTRACJI**  
**z wypadku szybowca SZD-48-3 Jantar Std; SP-3743**  
**10 sierpnia 2008 r., Warszawa**

**Warszawa 2009**

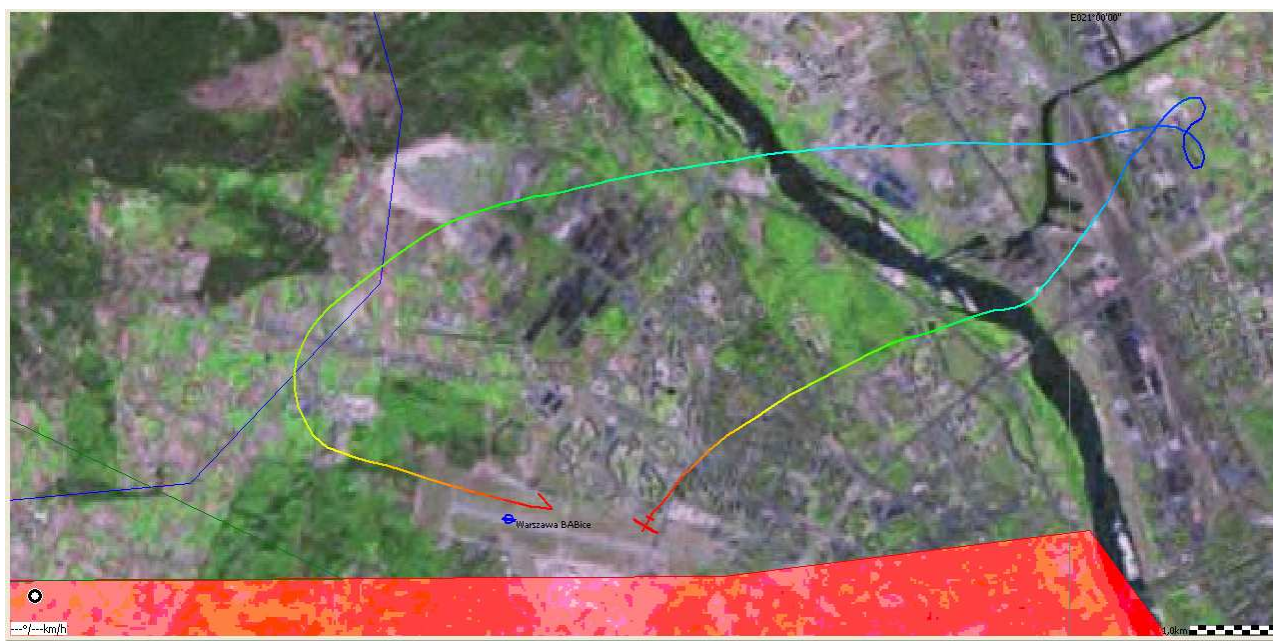
Rys. 1 Zapis trasy lotu szybowca SP-3743 w dniu 10.08.2008 r. naniesiony na mapę.

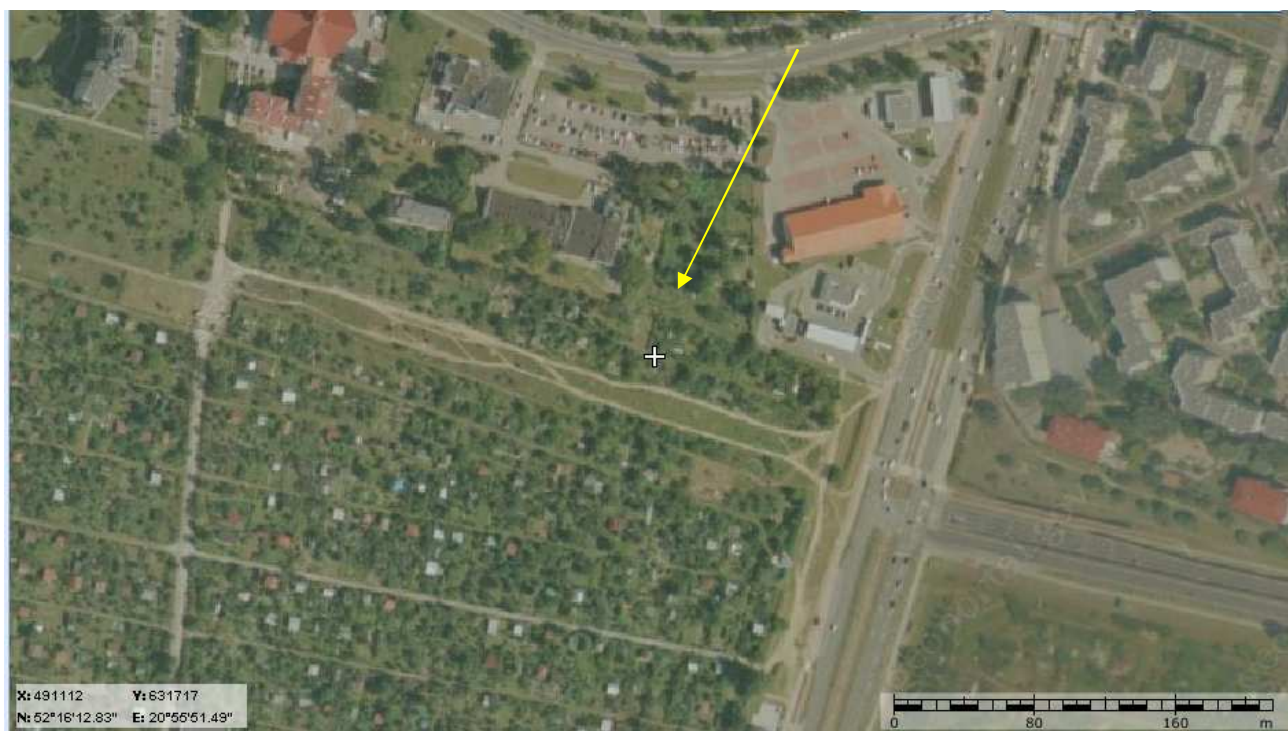
Rys. 2 Miejsce lądowania szybowca zaznaczone białym krzyżykiem a kierunek lotu żółtą strzałką.

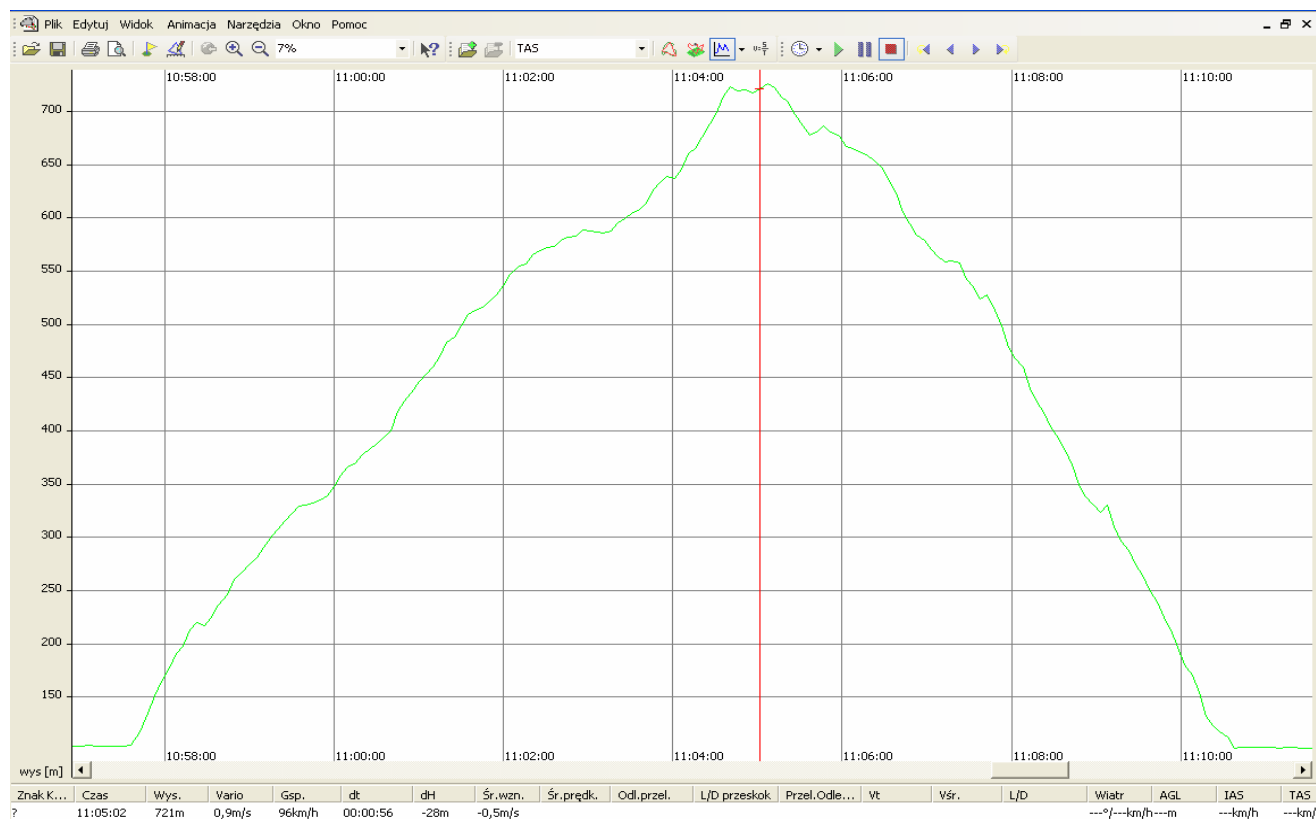
Rys. 3 Wykres wysokości lotu w funkcji czasu.

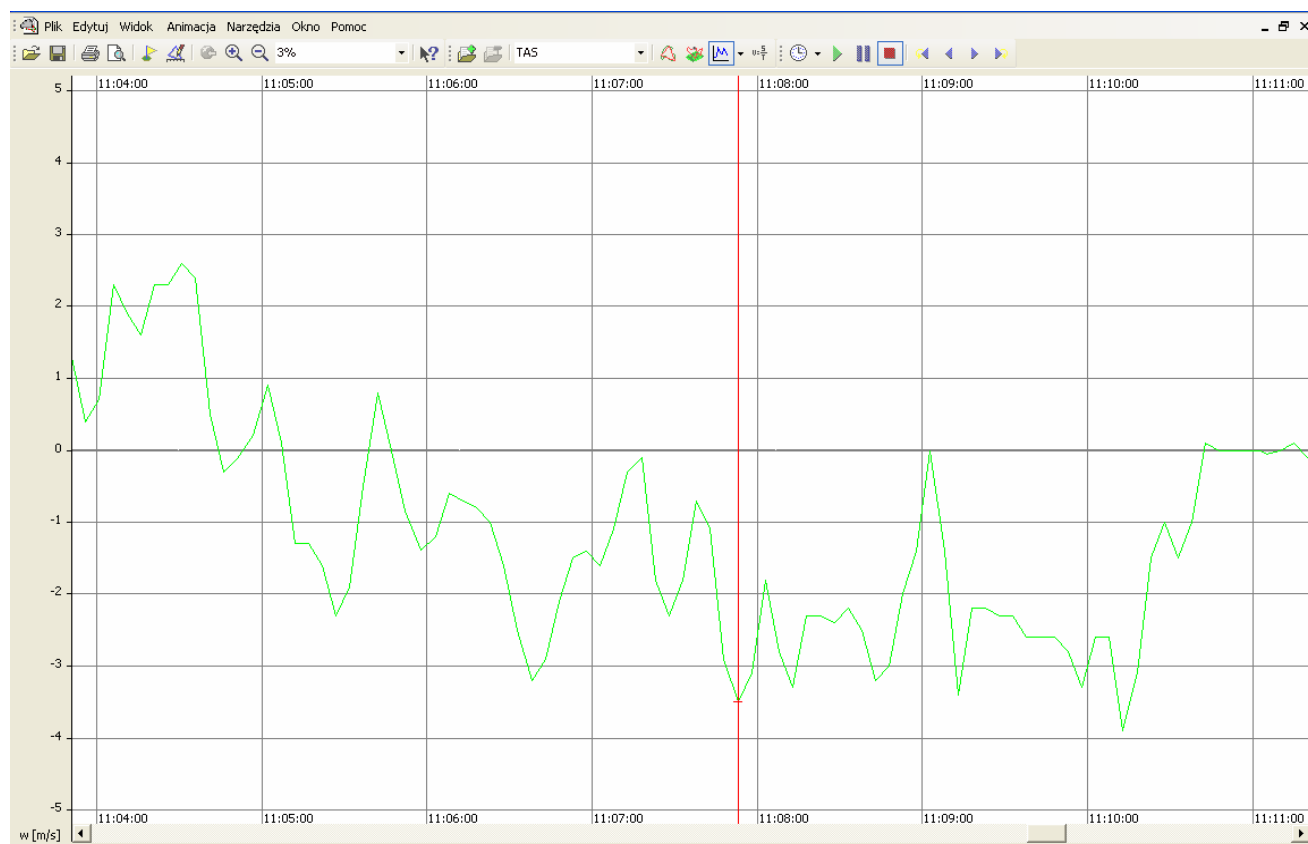
Rys. 4 Wykres prędkości pionowej szybowca po wyczepieniu.

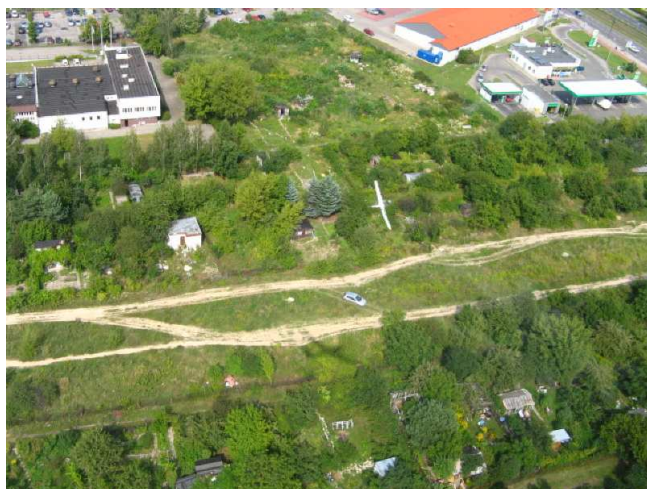
Rys. 5 Widok z góry od strony południowej

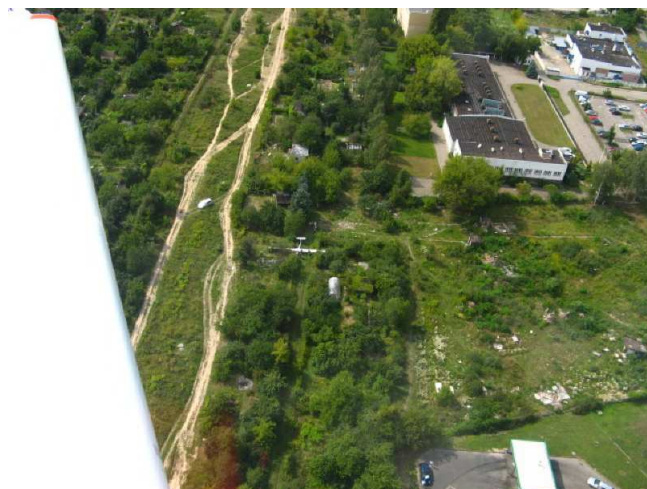
Rys. 6 Widok z góry od strony wschodniej

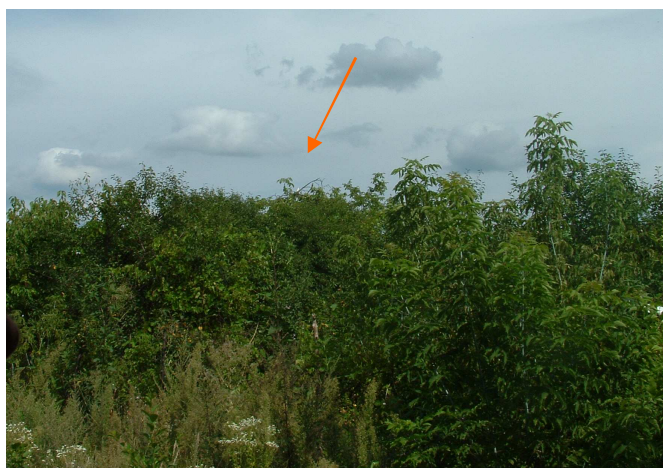
Rys. 7 Strzałką oznaczone drzewo o które zahaczył szybowiec

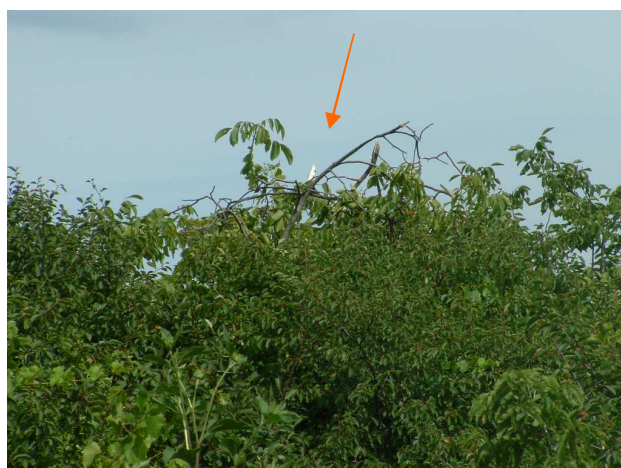
Rys. 8 Zbliżenie na złamane koronę drzewa

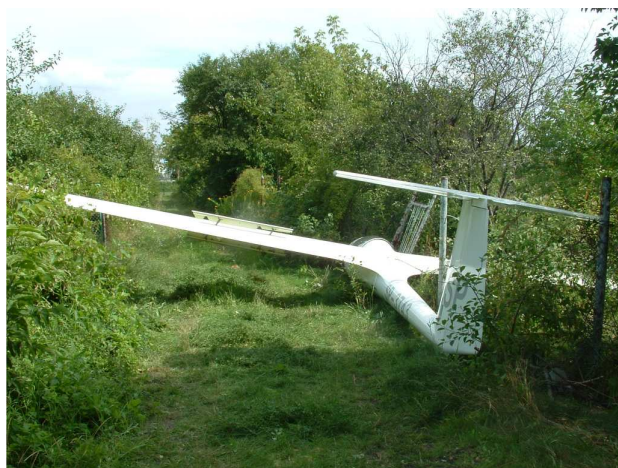
Rys. 9 Widok na szybowiec z kierunku zachodniego.

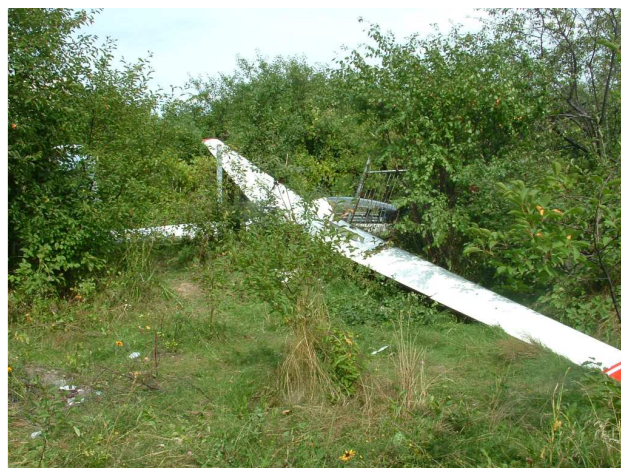
Rys.10 Widok na szybowiec z kierunku południowego.

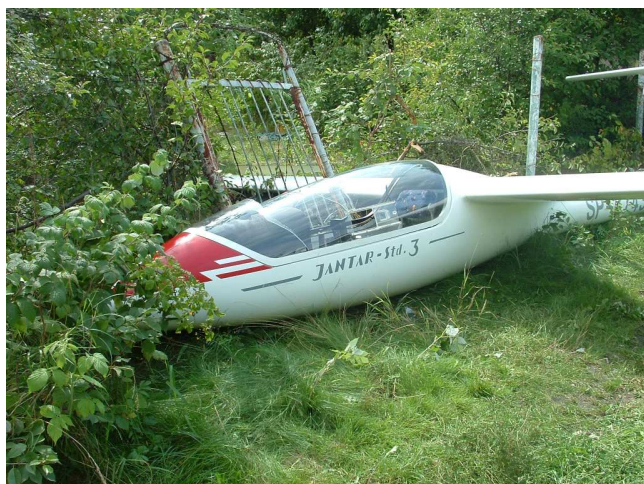
Rys. 11 Widok na szybowiec z kierunku wschodniego.

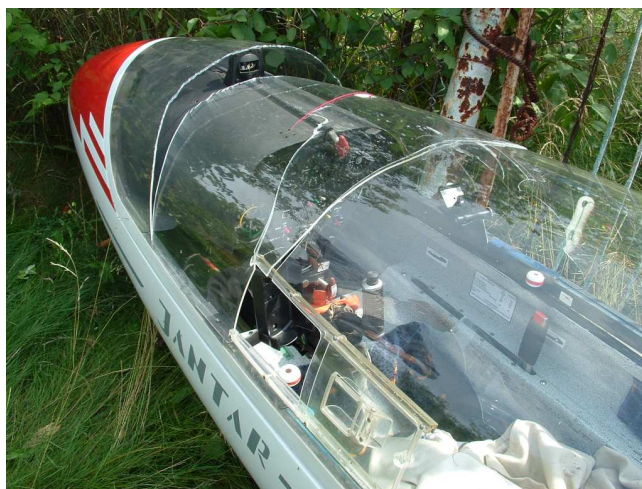
Rys. 12 Widoczne uszkodzenia oszklenia kabiny

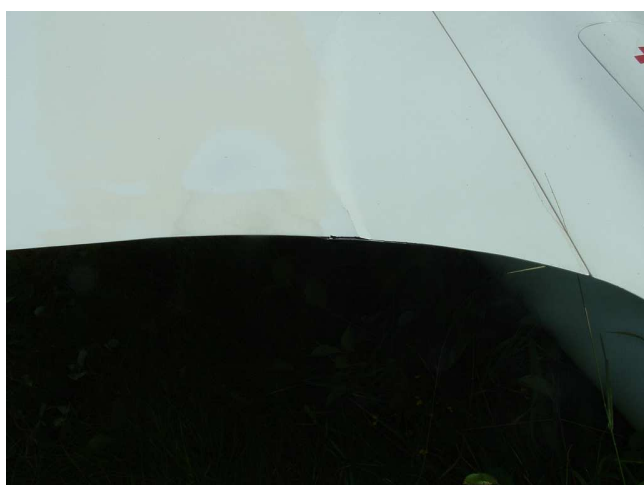
Rys. 13 Uszkodzenie skrzydła przy kadłubie.

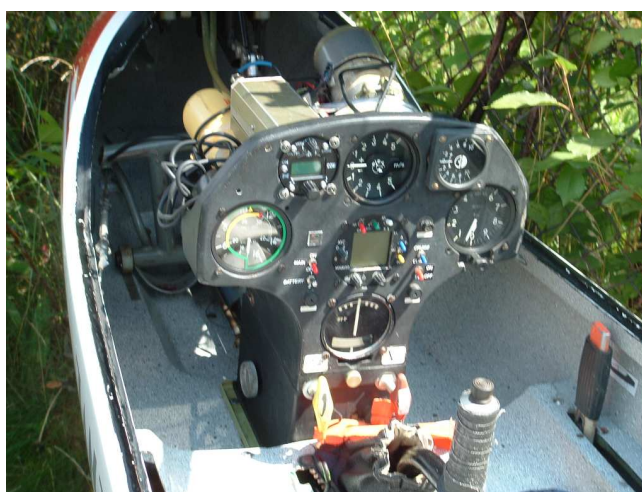
Rys. 14 Widok na tablicę przyrządów.
