## RAPORT KOŃCOWY

### z badania zdarzenia statku powietrznego o maksymalnym ciężarze startowym nie przekraczającym 2250 kg\*

1. **Rodzaj zdarzenia:** POWAŻNY INCYDENT
2. **Badanie przeprowadził:** PKBWL
3. **Data i czas lokalny zaistnienia wypadku:** 01 sierpnia 2009 r. godzina 14.35 LMT
4. **Miejsce startu i zamierzonego lądowania<sup>1)</sup>:** lotnisko Piotrków Trybunalski (EPPT)
5. **Miejsce zdarzenia<sup>2)</sup>:** użytkowa część lotniska EPPT, rejon stanowisk postojowych dla samolotów, na wprost przed wejściem do budynku aeroklubu.

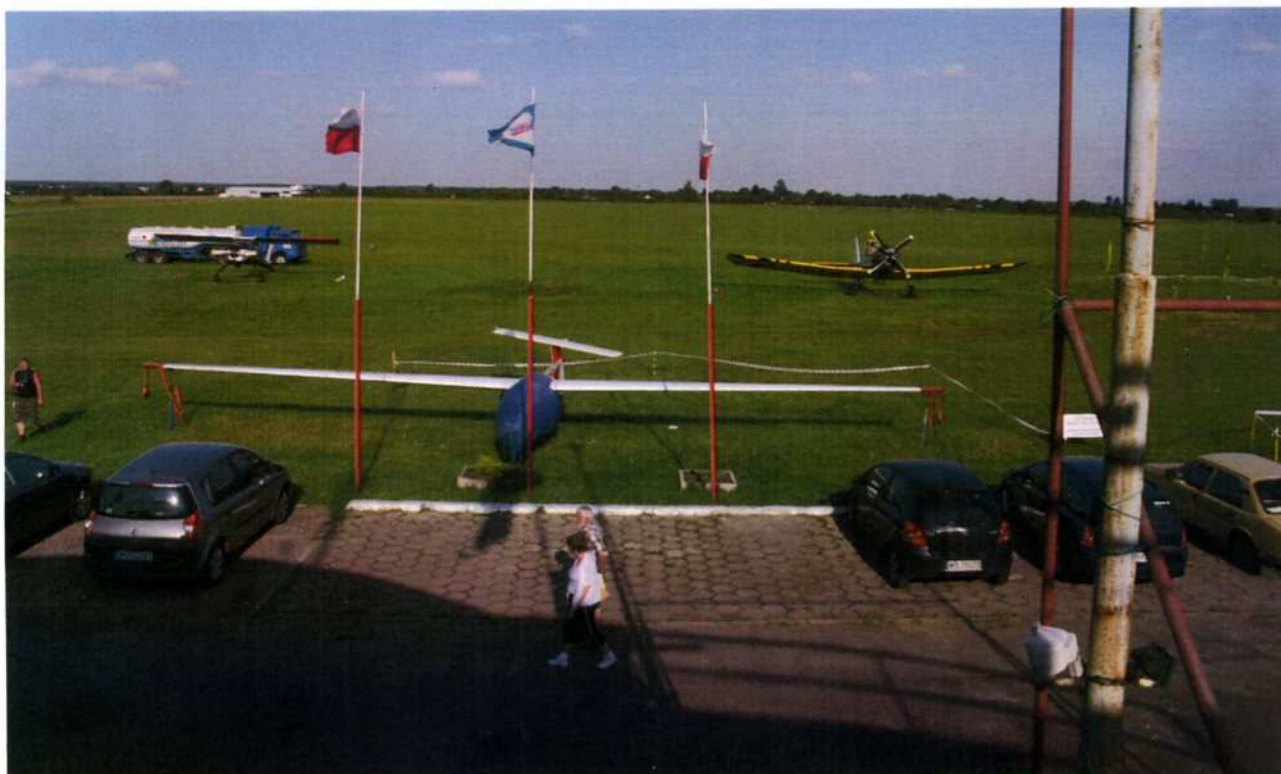
**Fot. 1 Widok miejsca zdarzenia od strony budynku aeroklubu.**

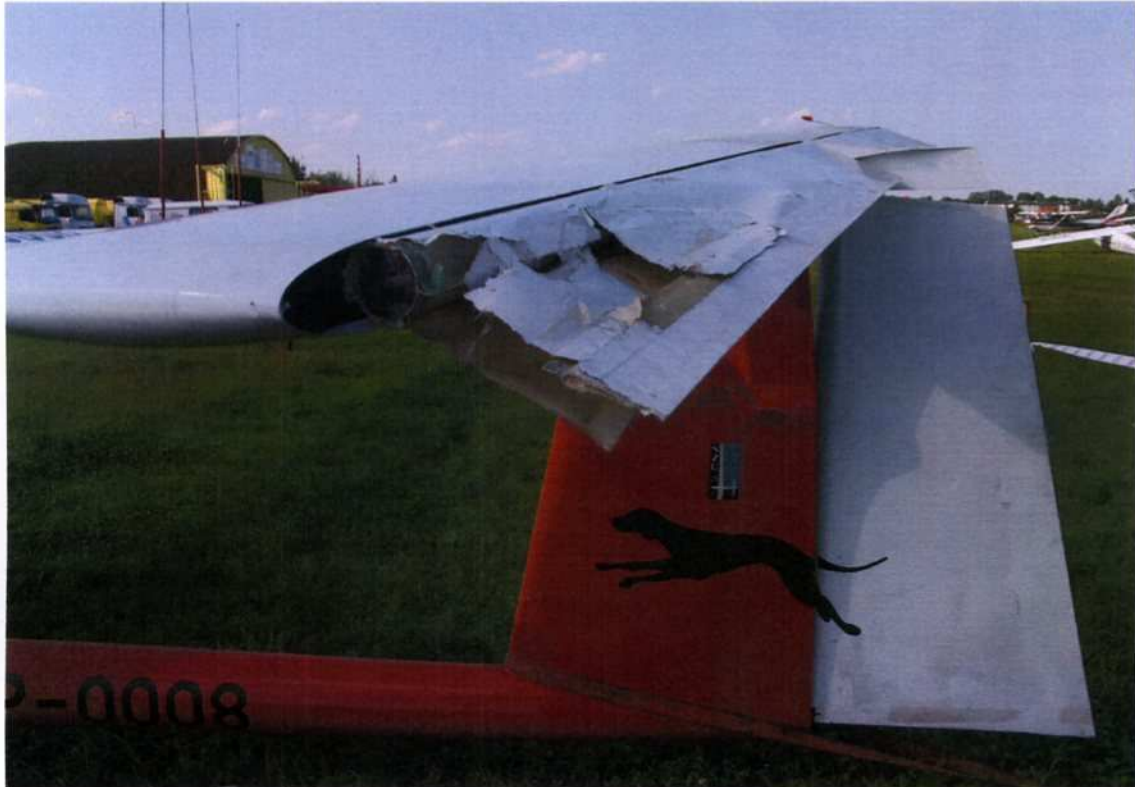
- a) SPADOCHRON, czasza główna Electra 190, czasza zapasowa MiniMax S, uprząż z pokrowcem Vector, automat spadochronowy Vigil. Dla wymienionego zestawu wystawiono kartę zestawu spadochronowego, data ostatniego poświadczenia 23.05.2009 r. ważne do 20.11.2009 r. W czasie zdarzenia żaden z elementów zestawu spadochronowego nie został uszkodzony.
- b) MOTOSZYBOWIEC, SZD-45A Ogar, znak rozpoznawczy SP-0008. Motoszybowiec był zakotwiczony na wyznaczonym miejscu postoju na wprost wejścia do budynku aeroklubu. **USZKODZENIA:** usterzenie poziome i pionowe, belka ogonowa kadłuba, krawędź spływu lewego skrzydła.

**Fot. 2 Widok uszkodzeń usterzeń poziomego i pionowego**

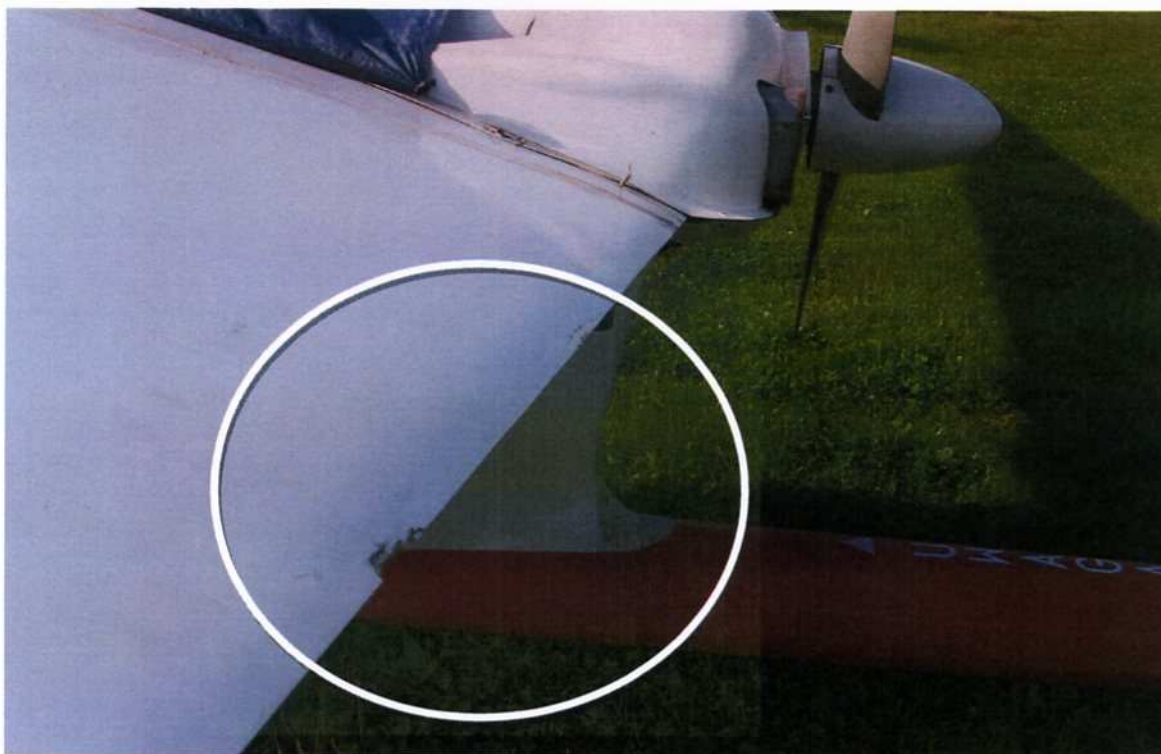
Fot. 3 Uszkodzenia krawędzi spływu skrzydła lewego.

W wyniku zderzenia nastąpiło poważne uszkodzenie części ogonowej motoszybowca oraz niewielkie uszkodzenie krawędzi spływu lewego skrzydła, a uczeń-skoczek doznał niewielkich potłuczeń.

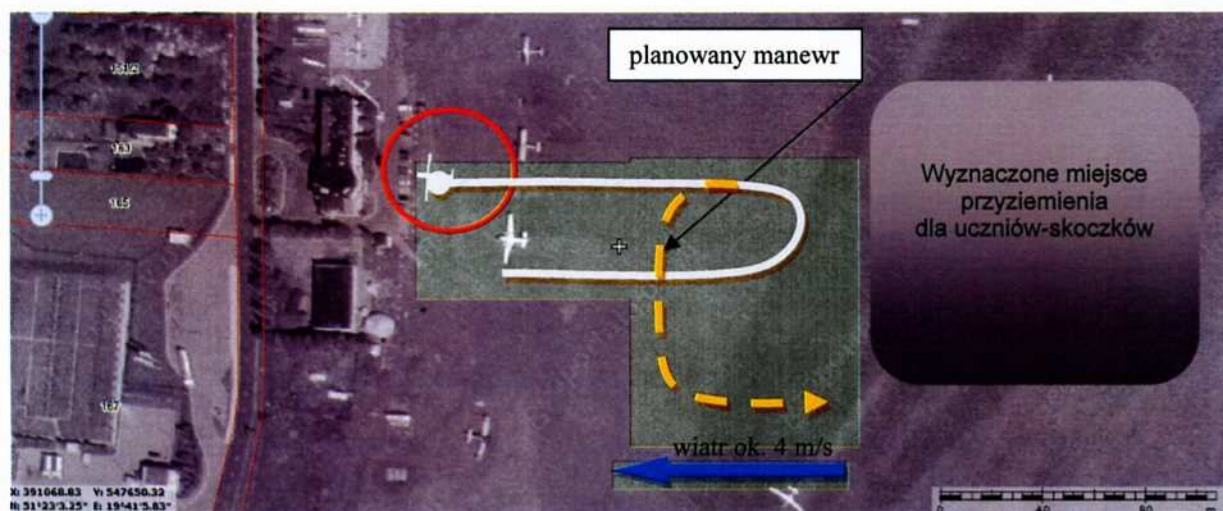
14. **Opis przebiegu i analiza zdarzenia<sup>10)</sup>**: W dniu zdarzenia uczeń-skoczek miał wykonać skok egzaminacyjny na Świadczenie Kwalifikacji Skoczka Spadochronowego. Wymagane egzaminy teoretyczne zaliczył dwa tygodnie wcześniej (15.07.2009 r.) lecz warunki pogodowe panujące tego dnia oraz tydzień później nie pozwoliły na wykonanie zaplanowanego skoku. Uczniowi-skoczkowi został przydzielony spadochron Electra 190, odpowiedni do jego ciężaru (70 kg) oraz doświadczenia (uczeń-skoczek wykonywał wcześniej skoki między innymi na spadochronach: Sabre 120 – na Słowacji oraz Merit 190 i Triatlon 160). Instruktor omówił z uczniem-skoczkiem panujące warunki meteorologiczne, zadanie do wykonania w powietrzu oraz miejsce przyziemienia. Po skontrolowaniu przez instruktora zestawu spadochronowego ucznia-skoczka obydwaj udali się do samolotu. Skok nastąpił z wysokości 4000 m. Uczeń-skoczek wykonał pod nadzorem instruktora zadanie w powietrzu, rozejście nastąpiło na wysokości 1400 m, a otwarcie spadochronu na wysokości 1100 m. Po wykonaniu serii zakrętów w celu wypracowania podejścia do lądowania uczeń-skoczek, wykonując lot pod wiatr, zauważył nieco poniżej przed sobą innego skoczka. W celu uniknięcia kolizji postanowił wykonać zakręt o 270° a następnie o kolejne 90° i przyziemienie pod wiatr. W trakcie wykonywania zakrętu uczeń-skoczek stwierdził, że wysokość nie pozwoli mu na wykonanie zakrętu o 270° i po 180° wyprowadził z zakrętu z zamiarem lądowania z wiatrem. Przyziemienie nastąpiło w rejonie miejsc postoju samolotów. Uczeń-skoczek przeleciał w niewielkiej odległości od zakotwiczonych samolotów M-18 Dromader, a w czasie przyziemienia zaczepił o lewą końcówkę usterzenia poziomego stojącego 34 m dalej motoszybowca Ogar.

Fot. 4 Widok z góry rejonu zdarzenia (źródło: Geoportal)

**Zalecenie nr 2010-001: Polskie Stowarzyszenie Sportów Powietrznych** - w celu zwiększenia bezpieczeństwa wykonywania skoków na lotnisku EPPT PKBWL zaleca przesunięcie strefy przyziemia skoczków w kierunku południowej części lotniska, z dala od miejsc postoju samolotów oraz innych przeszkód terenowych.
