**PAŃSTWOWA KOMISJA BADANIA WYPADKÓW LOTNICZYCH**

**ZAŁĄCZNIK 2 (ZUŻYCIE PALIWA)**

**RAPORTU KOŃCOWEGO**

**zdarzenie nr: 1460/12**

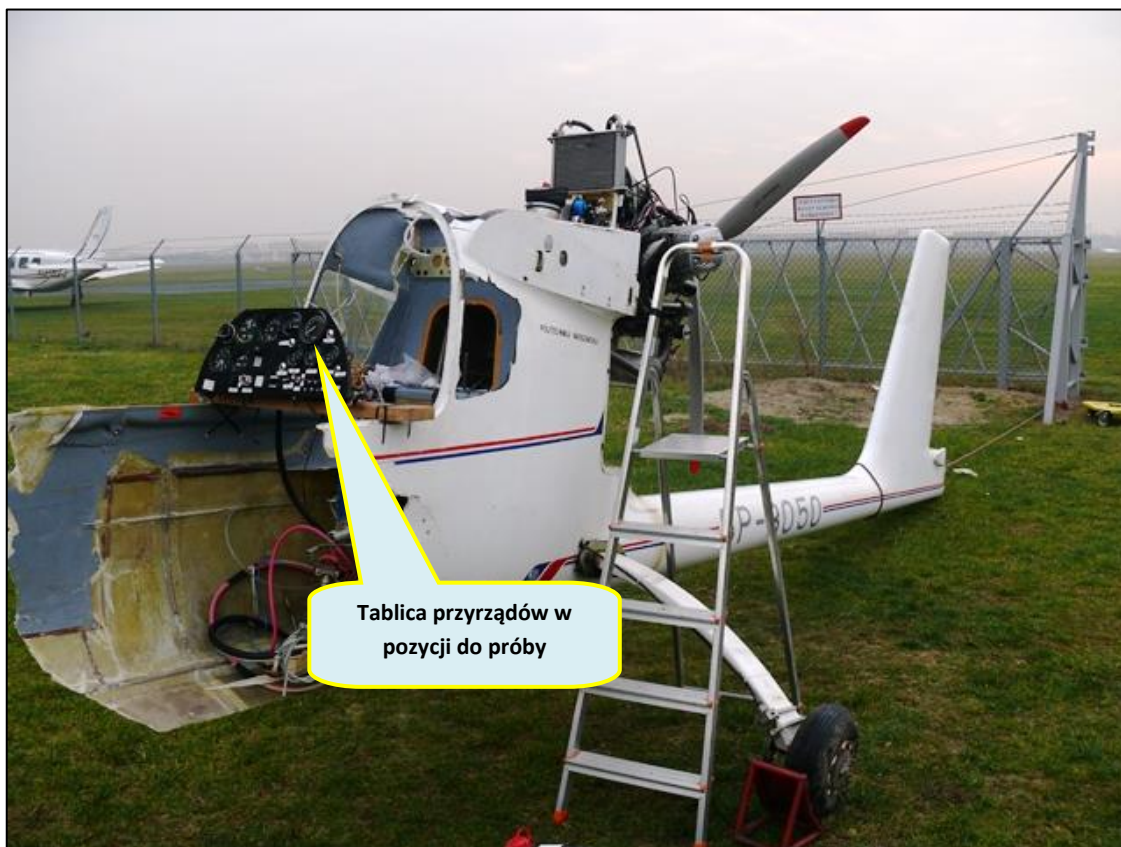
*Ilustracja 1. Motoszybowiec po wypadku przygotowany do próby zużycia paliwa.*

Próby wykonano na ziemi. W trakcie prób motoszybowiec opierał się na podwoziu głównym i tyle kadłuba/ogonie (ilustracja 1). Tablicę przyrządów przymocowano do burt motoszybowca (ilustracja 2).

Pozycja motoszybowca w trakcie prób była inna niż podczas lotu, co jednak nie miało wpływu na dokładność pomiaru parametru podlegającego sprawdzeniu – zużycie paliwa.

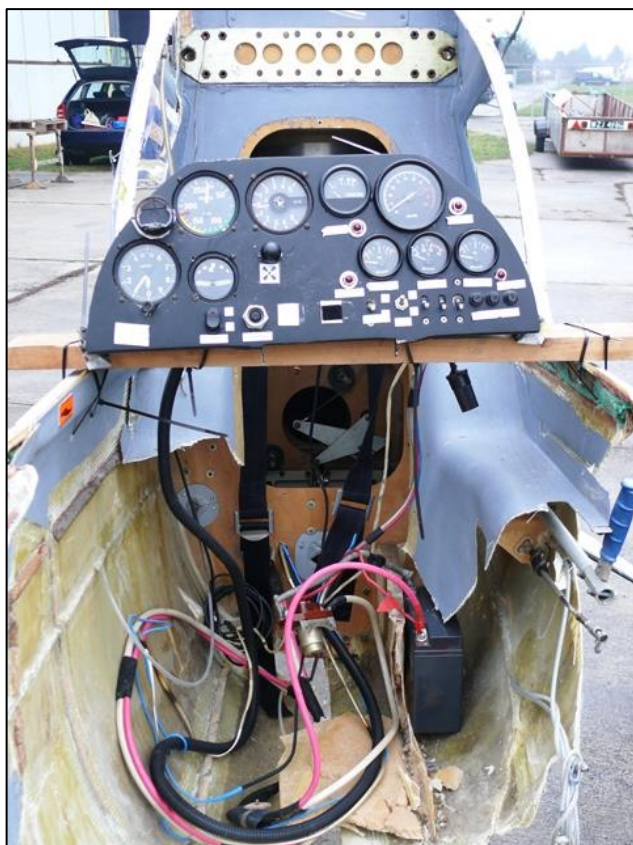
Ilustracja 2. Tablica przyrządów zamocowana do pozostałości kabiny.

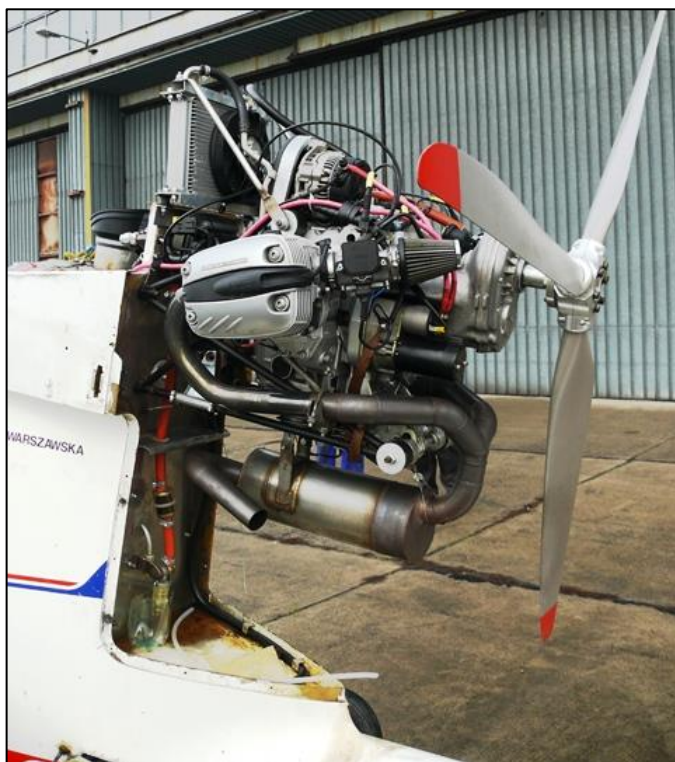
Ilustracja 3. Zespół napędowy motoszybowca.

Silnik uruchamiał się bez problemów. Zaplanowano wykonanie kilku prób, przy różnych prędkościach obrotowych silnika. W trakcie pierwszej próby zaobserwowano nadmierną temperaturę oleju (słabe chłodzenie). Z obawy o uszkodzenie silnika porzeczano na trzech próbach.
