**ALBUM ILUSTRACJI**  
**z wypadku szybowca SZD-48 Jantar Standard 2; SP-3150**  
**22 lipca 2006 r., lotnisko Leszno [EPLS]**

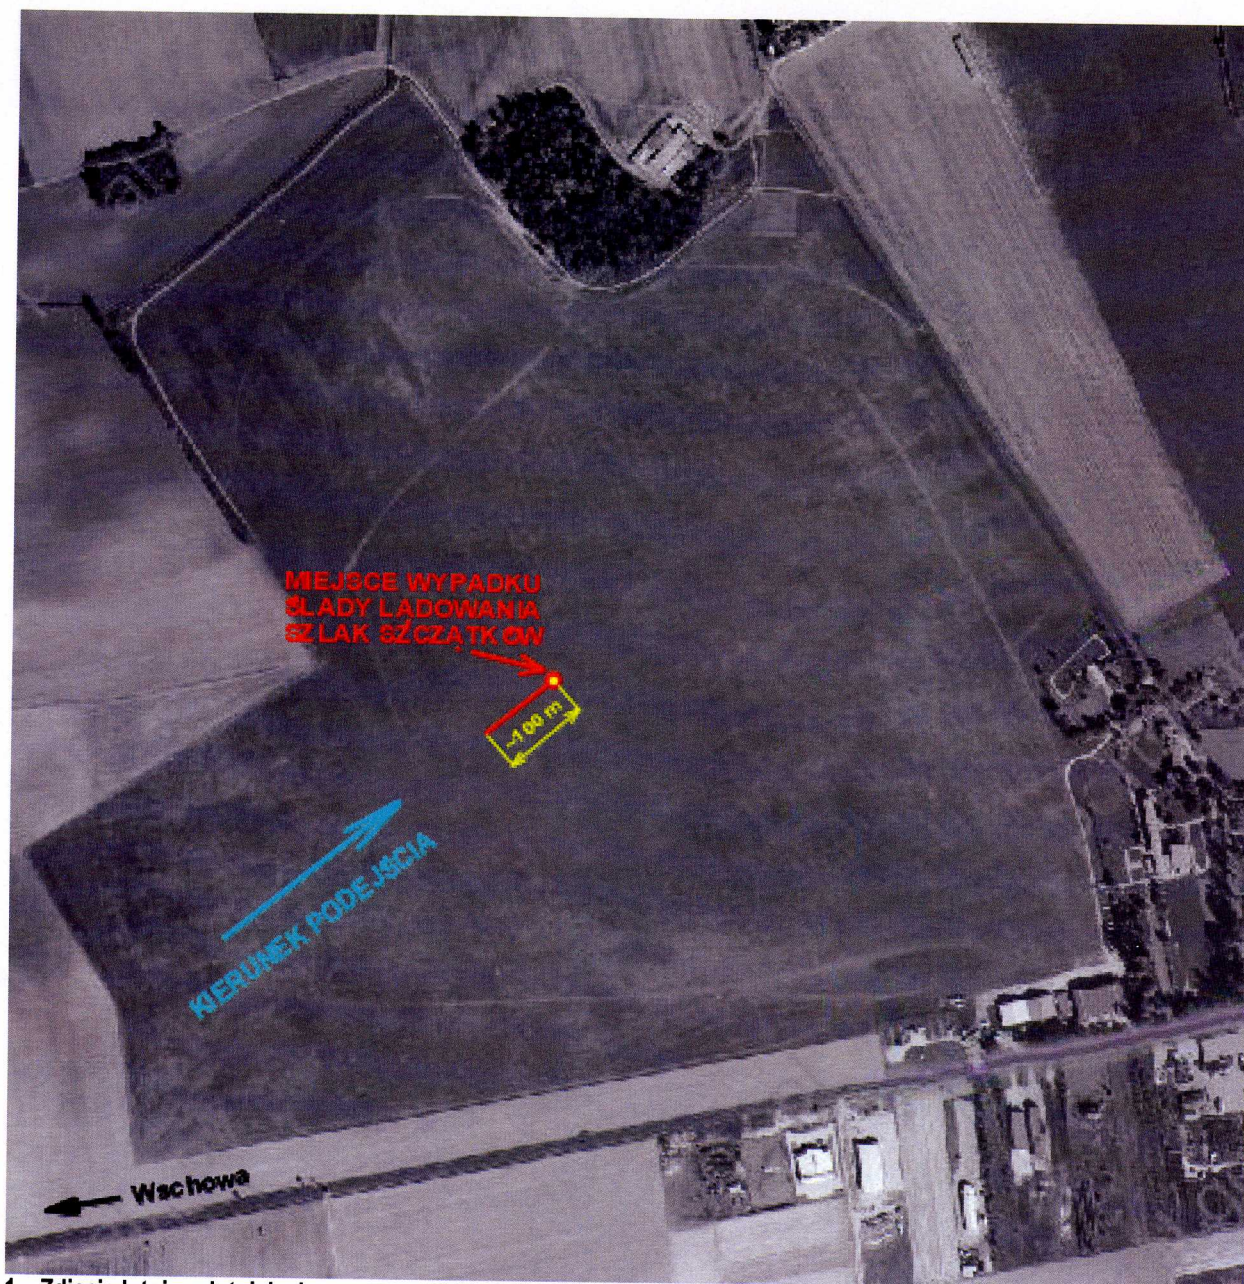
1 – Zdjęcie lotnicze lotniska Leszno z zaznaczoną trasą dolotu i miejscem wypadku szybowca.

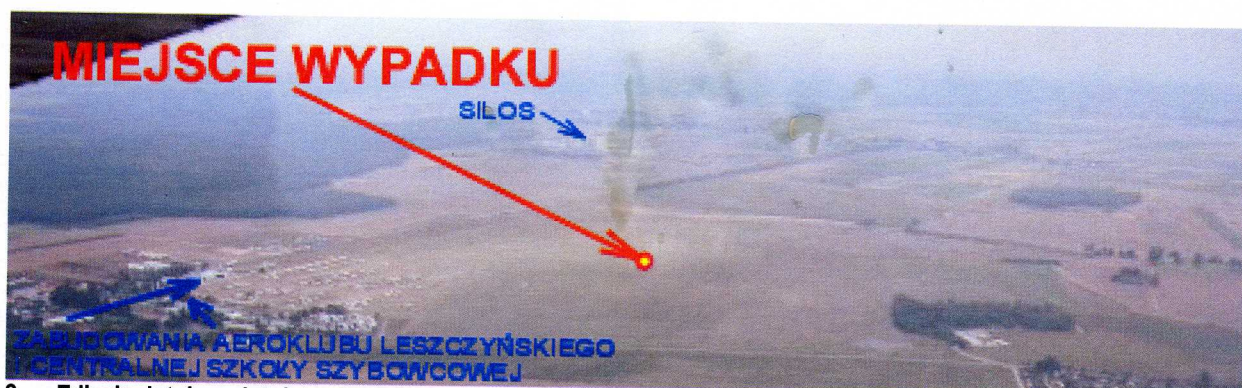
2 – Zdjęcie lotnicze lotniska Leszno z zaznaczonym miejscem wypadku, wykonane z kierunku w przybliżeniu przeciwnego do kierunku lądowania szybowca.

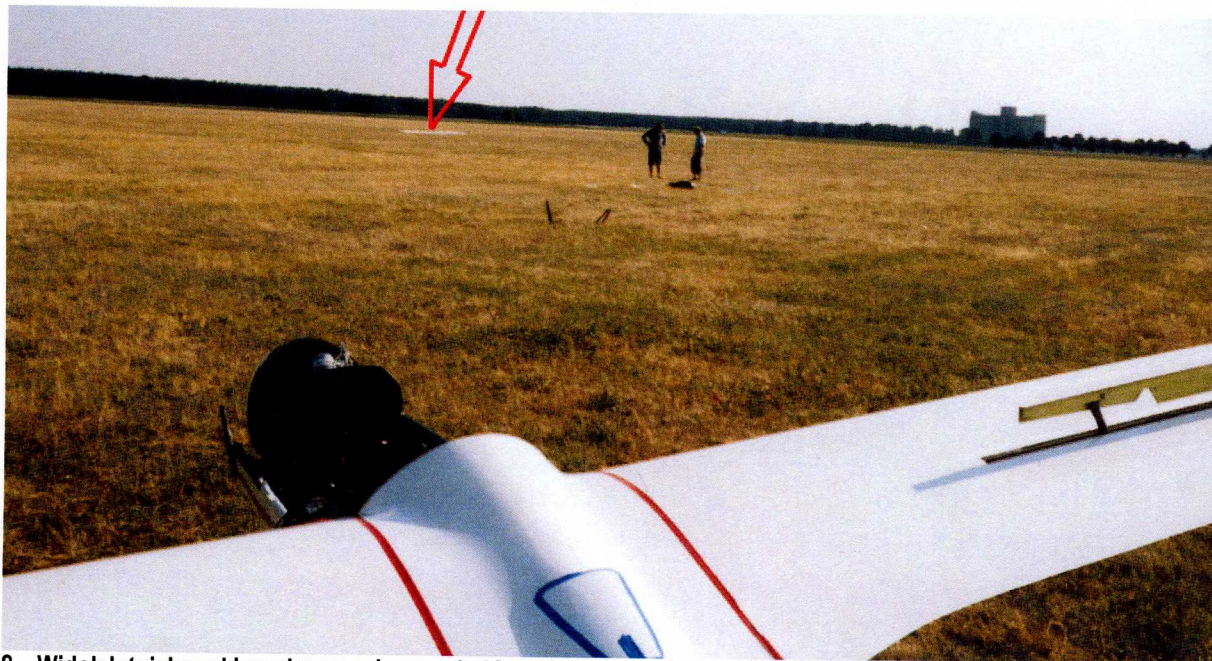
8 – Widok lotniska w kierunku przeciwnym do kierunku lądowania, strzałką wskazany jeden ze znaków startowych.

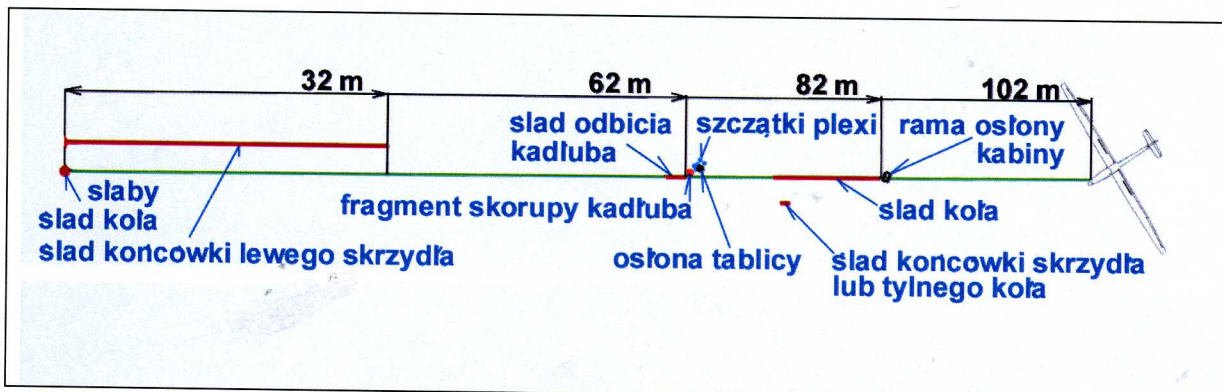
9 – Szkic miejsca wypadku z naniesionymi śladami lądowania, położeniem szczątków i pozycją szybowca po zatrzymaniu. Sylwetka szybowca nie zachowuje skali szkicu.
