Gdańsk, 16-11-2007  
Port Lotniczy Gdańsk Sp. z o.o.  
80-809 Gdańsk  
ul. Słowackiego 200  
Tel. (058)-348-11-54

## **PROTOKÓŁ WYNIKU BADANIA ZDARZENIA LOTNICZEGO NR 219/07**

4. Rodzaj i typ statku/statku powietrznego: <sup>(2)</sup>  
*TYP: Piper PA-32-301T Turbo Saratoga;*  
*Nr seryjny: 32-8224007;*  
*Znaki rozpoznawcze: SP-KKL;*  
*Napęd: tłokowy;*  
*MTOW: 1,8T;*  
Rodzaj lotu: <sup>(3)</sup>VFR;

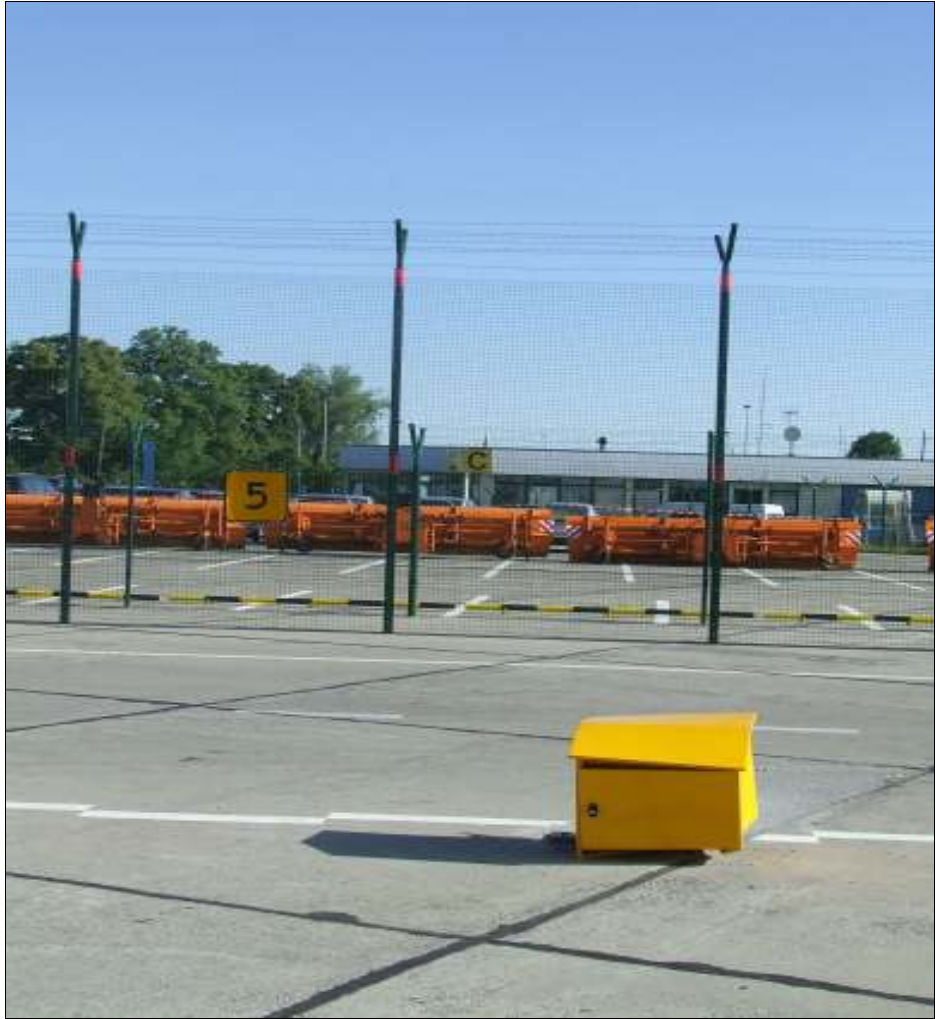
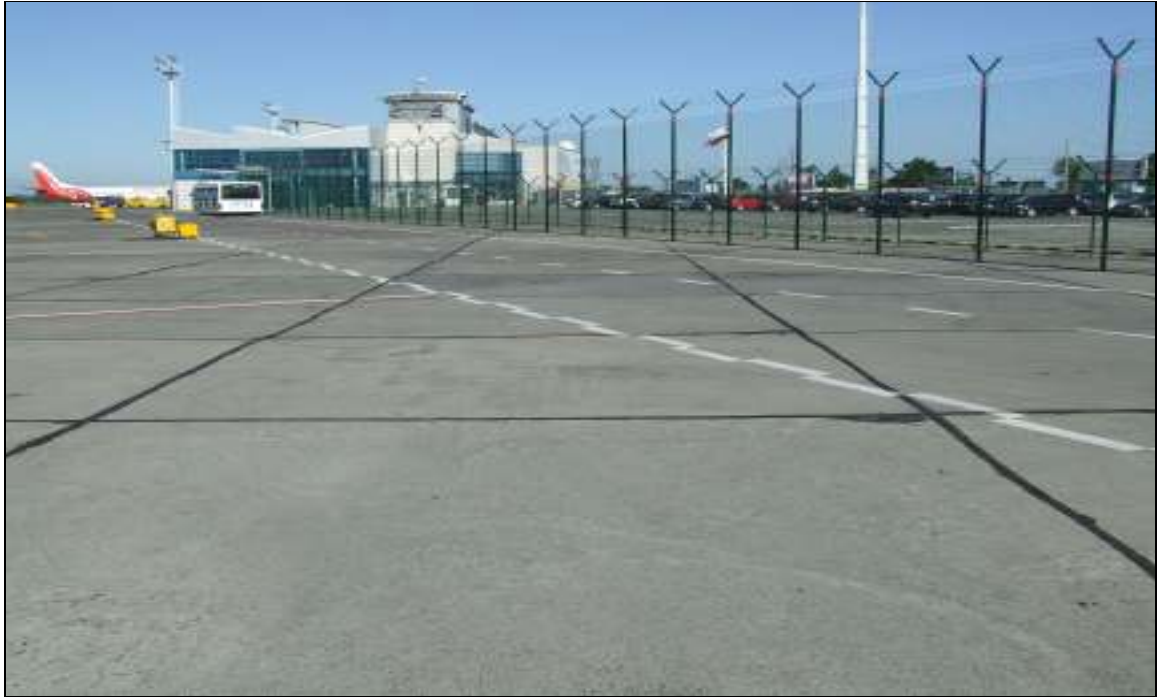
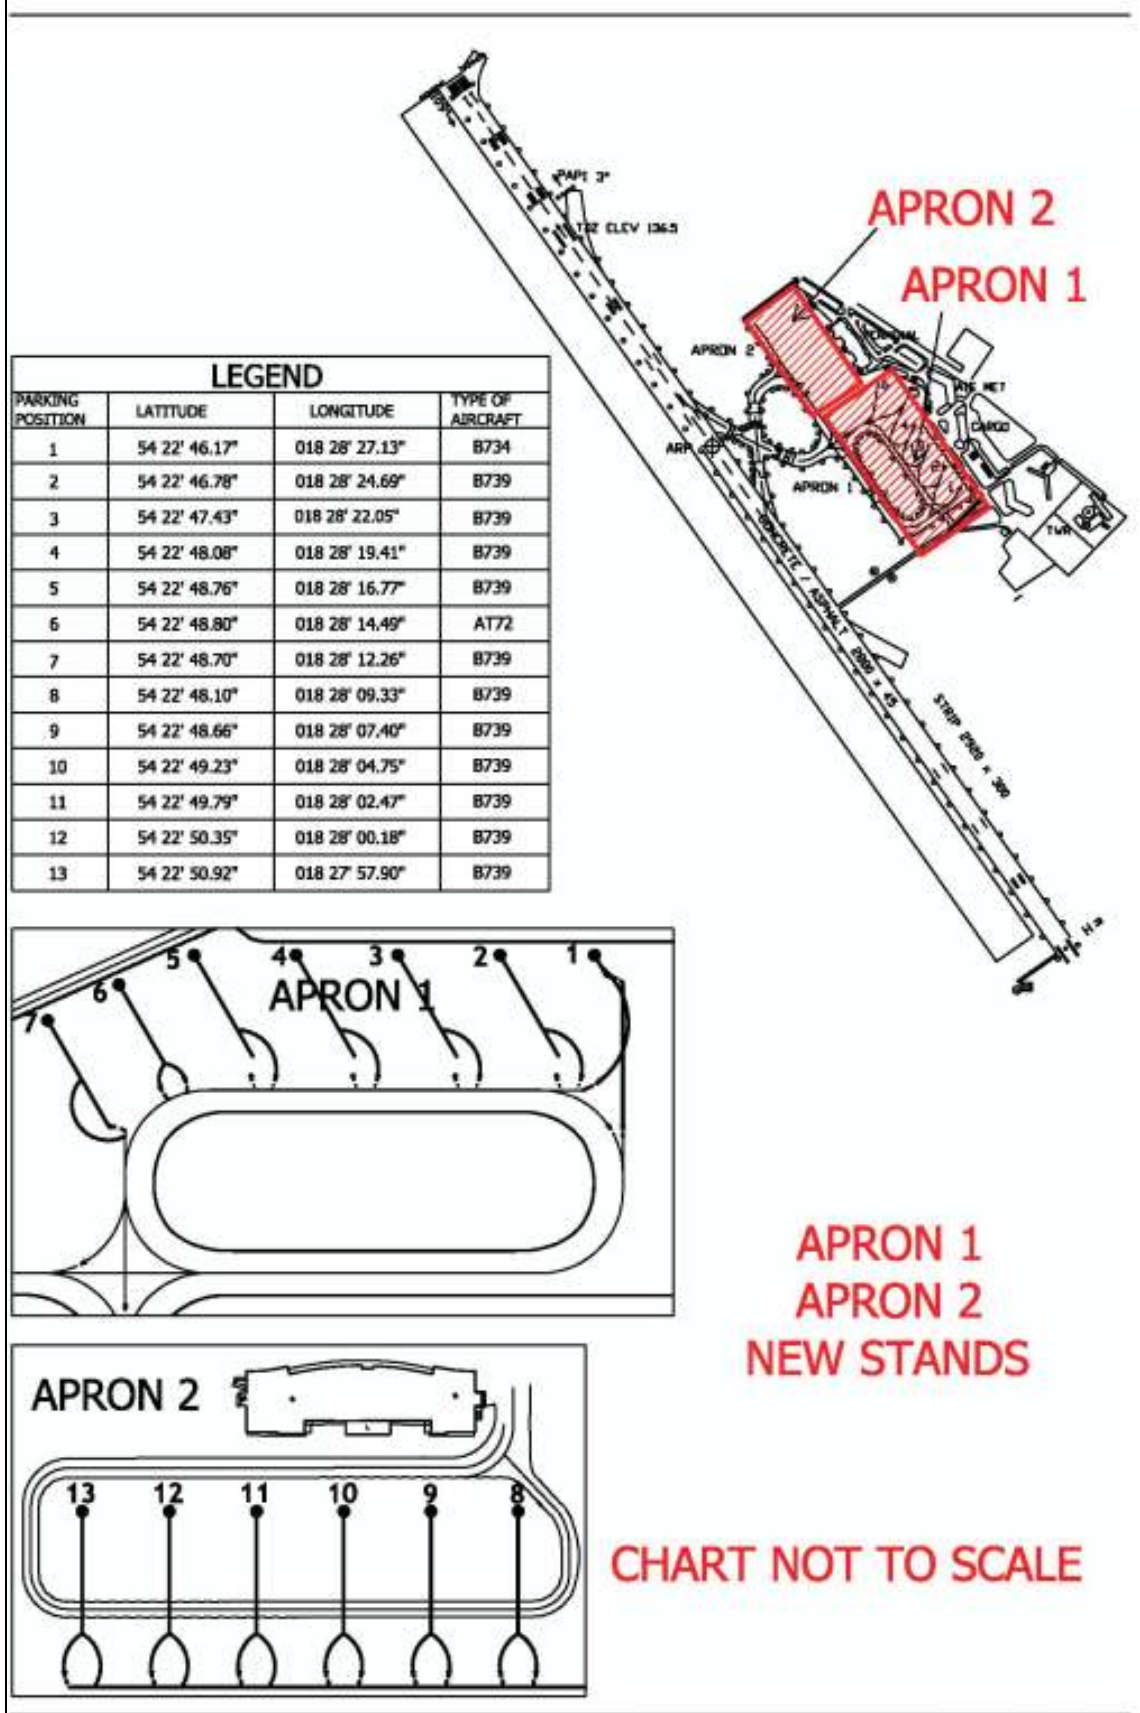
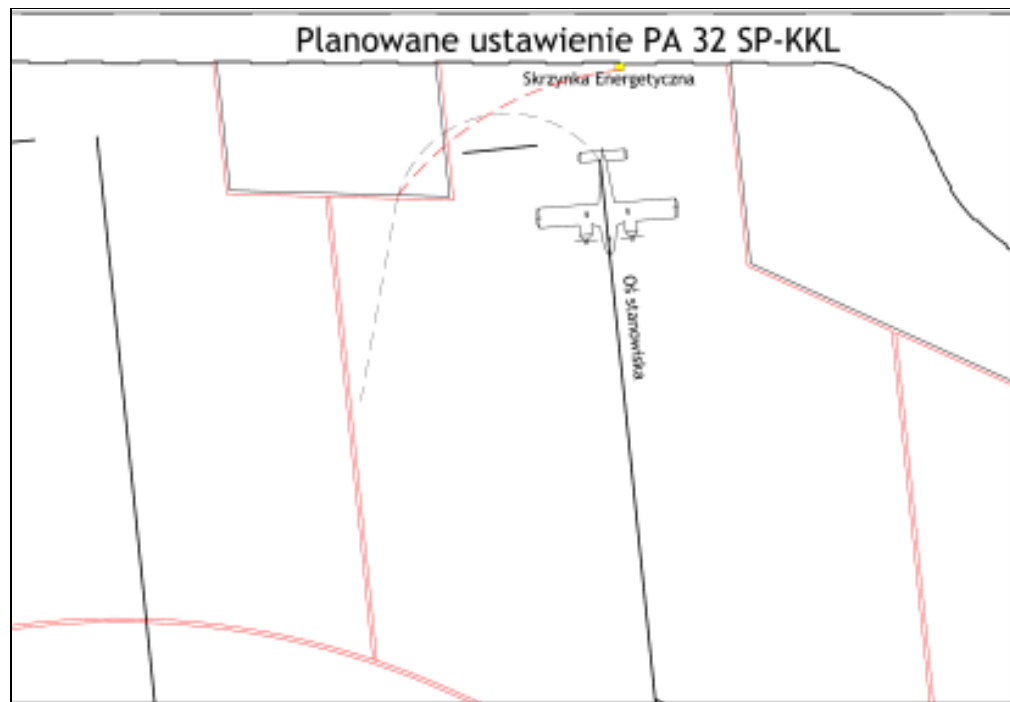
8. Dane dowódcy/załogi statku powietrznego: <sup>(7)</sup>brak danych;
9. Opis przebiegu i okoliczności zdarzenia: <sup>(8)</sup>  
*Samolot przy ustawianiu na stanowisku uderzył lewą golenią podwozia głównego w skrzynkę energetyczną/rozruchową umieszczoną na krawędzi stanowiska postojowego.*

*Wydano zalecenie aby, jeżeli jest to możliwe, ustawiać statki zgodnie z oznakowaniem poziomym. Koordynatorzy Ruchu Lotniczego Nziemnego zostali pouczeni o zachowaniu szczególnej uwagi przy ustawianiu samolotów lotnictwa General Aviation.*
