**MINISTERSTWO TRANSPORTU  
PAŃSTWOWA KOMISJA BADANIA WYPADKÓW LOTNICZYCH**

## **RAPORT KOŃCOWY**

**zdarzenie nr: 57/07**

**samolot Cessna 172 S, SP-KDI**

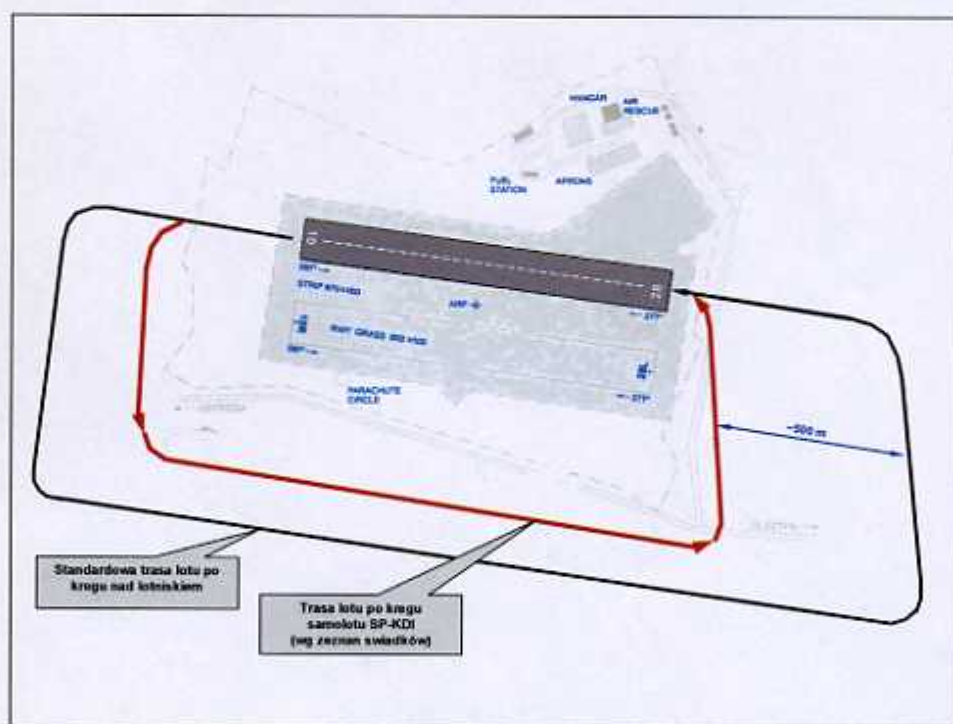
W ocenie świadka, krąg jaki zbudował pilot odbiegał od standardowego wykonywanego przez pilotów tego typu samolotów. Był on zbudowany po wewnętrznej stronie standardowej trasy. Trzeci zakręt pilot wykonał zdaniem świadka zbyt wcześnie i tor lotu po trzecim zakręcie oraz czwarty zakręt były przesunięte ok. 500 m za blisko do początku pasa. W rezultacie świadek dostrzegł, że czwarty zakręt był wykonany tuż przed początkiem pasa i nad światłami progowymi samolot miał wysokość ok. 100 m.

W miejscu standardowego przyziemienia samolot znajdował się jeszcze na wysokości ok. 60 m. Świadek ocenił, że samolot jest za wysoko do bezpiecznego wylądowania i wymienił tę opinię z innymi osobami znajdującymi się przed hangarem. Po kilku sekundach świadek usłyszał dwukrotny pisk opon przycieranych o asfaltową nawierzchnię pasa, a następnie ciągły pisk hamulców przez czas ok. 4-5 sekund. Wywnioskował z tego, że
