**ALBUM ILUSTRACJI**  
**z wypadku samolotu Cessna F 150 L; SP-KAO**  
**26 września 2008 r., lotnisko Piastów k/Radomia (EPRP)**

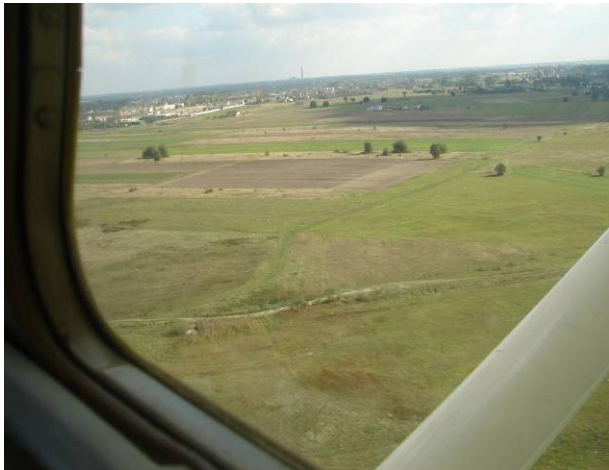
4 – Ogólny widok miejsca zdarzenia na zdjęciu wykonanym z lotu samolotu SP-KAO tuż przed lądowaniem na lotnisku EPRP; widok w kierunku lądowania i startu. Wypadek wydarzył się podczas startu z lotniska EPRP.

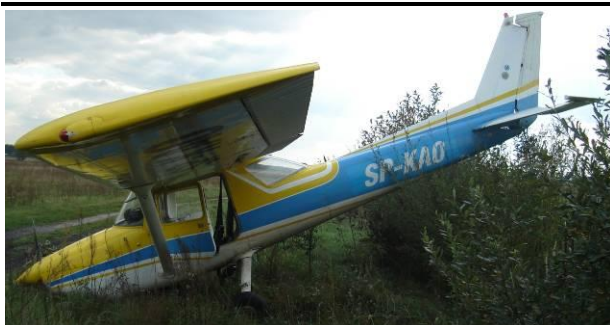
10 – Ogólny widok samolotu na miejscu wypadku – lewa strona; widoczne krzewy porastające głęboki rów na końcu lotniska.

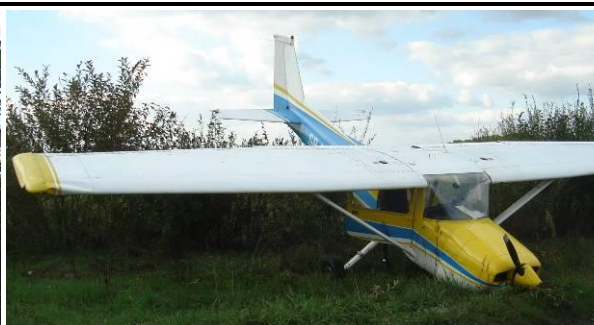
11 – Ogólny widok samolotu na miejscu wypadku – prawa strona; widoczne krzewy porastające głęboki rów na końcu lotniska.

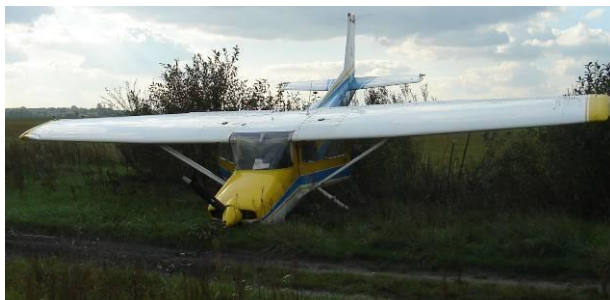
12 – Ogólny widok samolotu od przodu na miejscu wypadku; widoczne miejsce przejechania samolotu przez krzewy porastające głęboki rów.

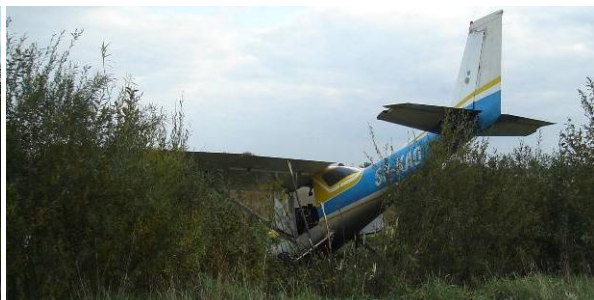
13 – Ogólny widok samolotu od tyłu na miejscu wypadku; widoczne miejsce przejechania samolotu przez krzewy porastające głęboki rów.

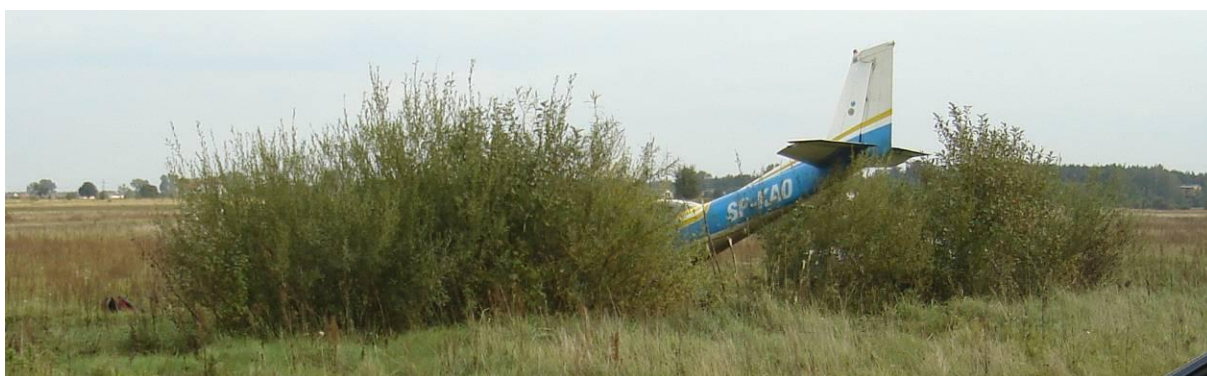
14 – Ogólny widok samolotu na miejscu wypadku. Dobrze widoczne miejsce uderzenia samolotu w krzewy porastające głęboki rów na końcu nieużytkowej części lotniska EPRP.
