# PAŃSTWOWA KOMISJA BADANIA WYPADKÓW LOTNICZYCH

**804/14**

## RAPORT KOŃCOWY

### **z badania zdarzenia lotniczego statku powietrznego o maksymalnym ciężarze startowym nie przekraczającym 2250 kg \***

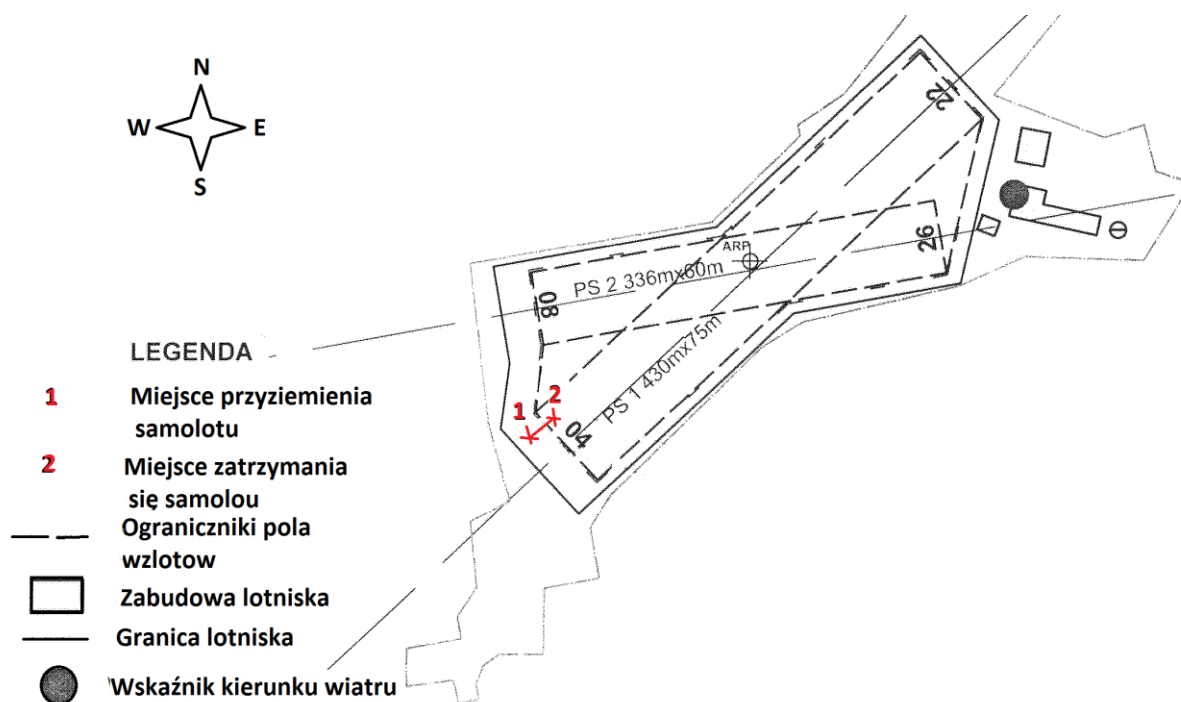
**Rys.3. Szkic lotniska EPZR z zaznaczeniem miejsca zdarzenia**

Pilot wykonywał przelot po trasie lądowisko Kazimierza Mała – lotnisko Żar (EPZR). Podchodząc do lądowania nie zauważył ograniczników pola wlotów i przyziemił prawidłowo na podwozie główne na wykoszonej części lotniska, ale ok. 15 m przed pasem PS1, na kierunku 04.

Nawierzchnia trawiasta w miejscu przyziemienia była podmokła i koło podwozia przedniego zagłębiło się w murawę tworząc głęboką bruzdę. Spowodowało to gwałtowne hamowanie, w wyniku czego goleń przedniego podwozia została wyrwana z dolnego poszycia kadłuba. Samolot przetoczył się jeszcze ok. 7 m i zatrzymał się oparty na dolnej osłonie silnika jak to pokazano na zdjęciach poniżej. Pilot i pasażer nie odnieśli obrażeń i samodzielnie opuścili kabinę.
