**ALBUM ILUSTRACJI**  
**z wypadku samolotów**  
**Cessna 152 SP-KGK i Reims-Cessna F152 SP-APL**  
**09 lipca 2014 r., Jedlińsk**

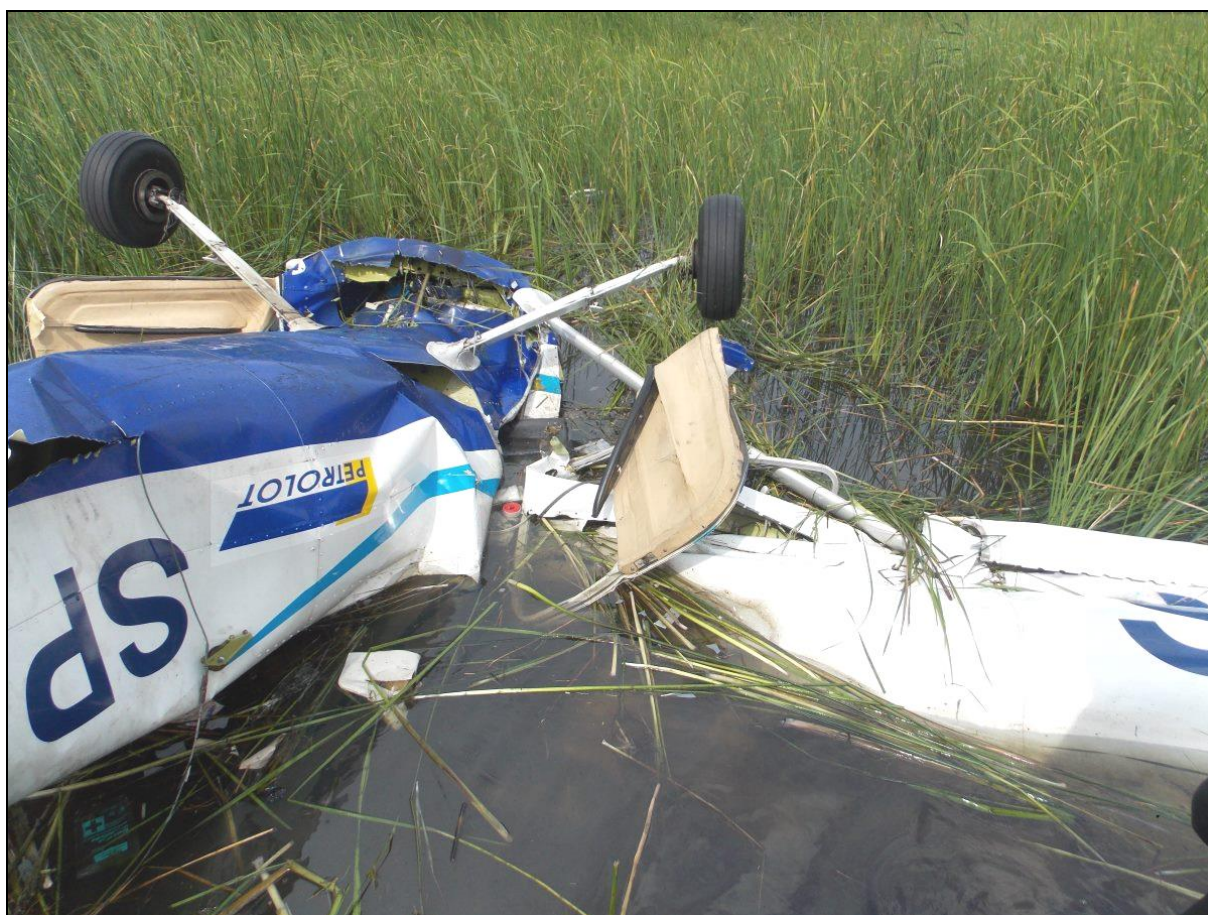
**58 – Samolot Reims-Cessna F152 SP-APL na miejscu wypadku. Widok od tyłu na lewą stronę kadłuba.**

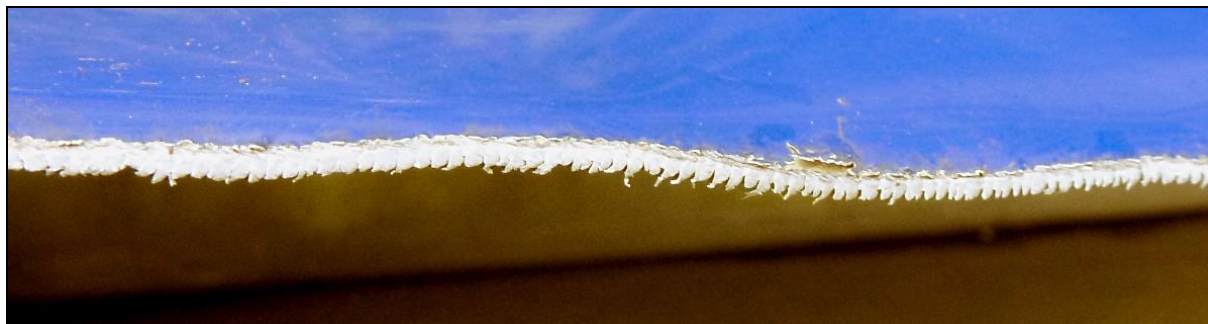
**60 – Samolot Reims-Cessna F152 SP-APL na miejscu wypadku. Widok krawędzi rozcięcia blachy pokrycia usterzenia.**

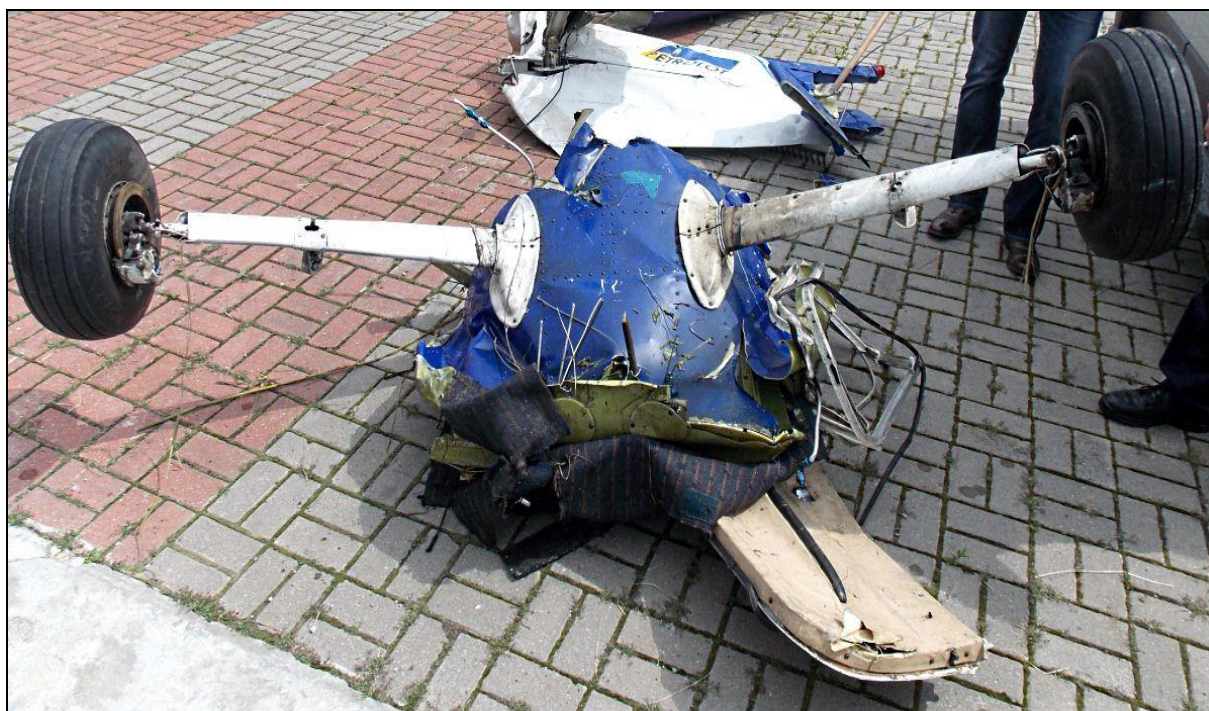
65 – Wycięty fragment kadłuba z podwoziem głównym.
