# UCHWAŁA

**Państwowej Komisji Badania Wypadków Lotniczych**

## 2025-0133

Samolot Aeroprakt A-22 LS, SP-SABT

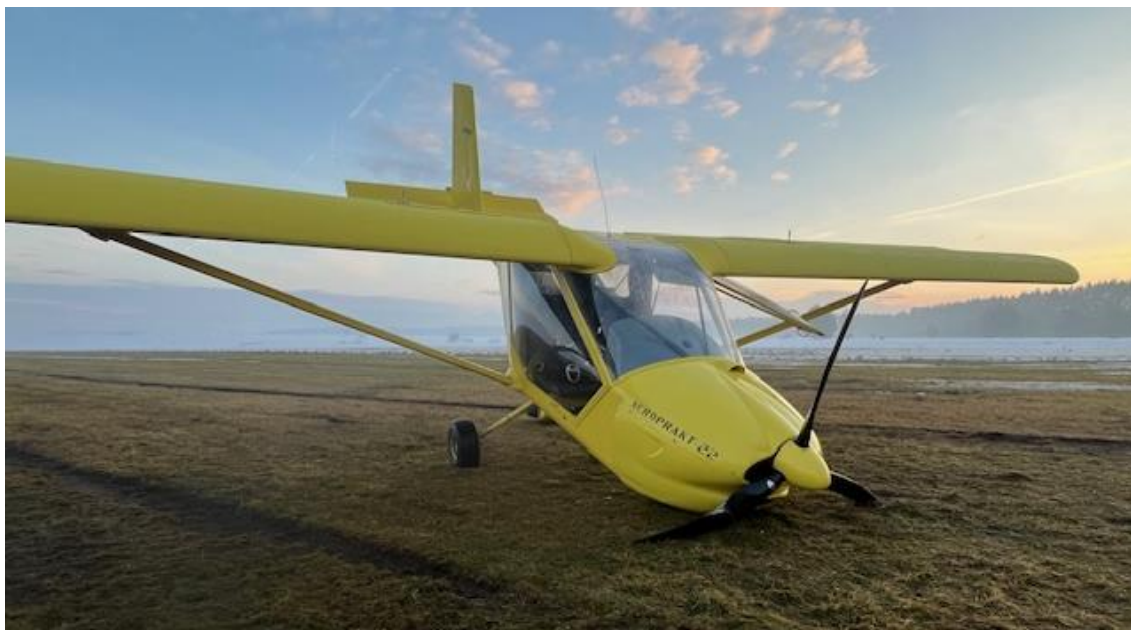
W dniu 6 grudnia 2025 r., pilot PPL(A), posiadacz świadectwa kwalifikacji UACP, wystartował z lotniska EPNT do lotu solo w rejon Zakopanego. Po około 30 min. wrócił do lotniska, dołączył do trzeciego zakrętu kręgu nadlotniskowego i wykonał podejście do RWY30. Przyziemił samolot w okolicy przesuniętego THR RWY30 (zarządzający wydał NOTAM o skróceniu DS), na dużych klapach i przy prędkości IAS około 80 km/h. Po ukończonym dobiegu, gdy opuszczał RWY w TWYA, wjechał w koleinę, gdzie nastąpiło wyłamanie goleni przedniego podwozia. Śmigło uderzyło o ziemię, a samolot podparł się dziobem o trawiastą nawierzchnię lotniska, gwałtownie zatrzymując się. Pilot nie odniósł obrażeń, jednak samolot został uszkodzony (Rys. 1).

Rys. 1 Samolot SP-SABT po zdarzeniu [źródło: materiały od pilota]

- 1) Nadmierna prędkość kołowania samolotem po nierównościach drogi startowej w okolicy zjazdu z RWY w TWY, co wygenerowało obciążenie niszczące goleni podwozia;

- 2) Niedostateczny stan nawierzchni drogi startowej lotniska, trudnej do utrzymania w warunkach zimowych.

Nie zaproponowano działań profilaktycznych.

Nie sformułowano zaleceń.
