**ALBUM ILUSTRACJI**  
**z wypadku samolotów**  
**Cessna 152 SP-KGK i Reims-Cessna F152 SP-APL**  
**09 lipca 2014 r., Jedlińsk**

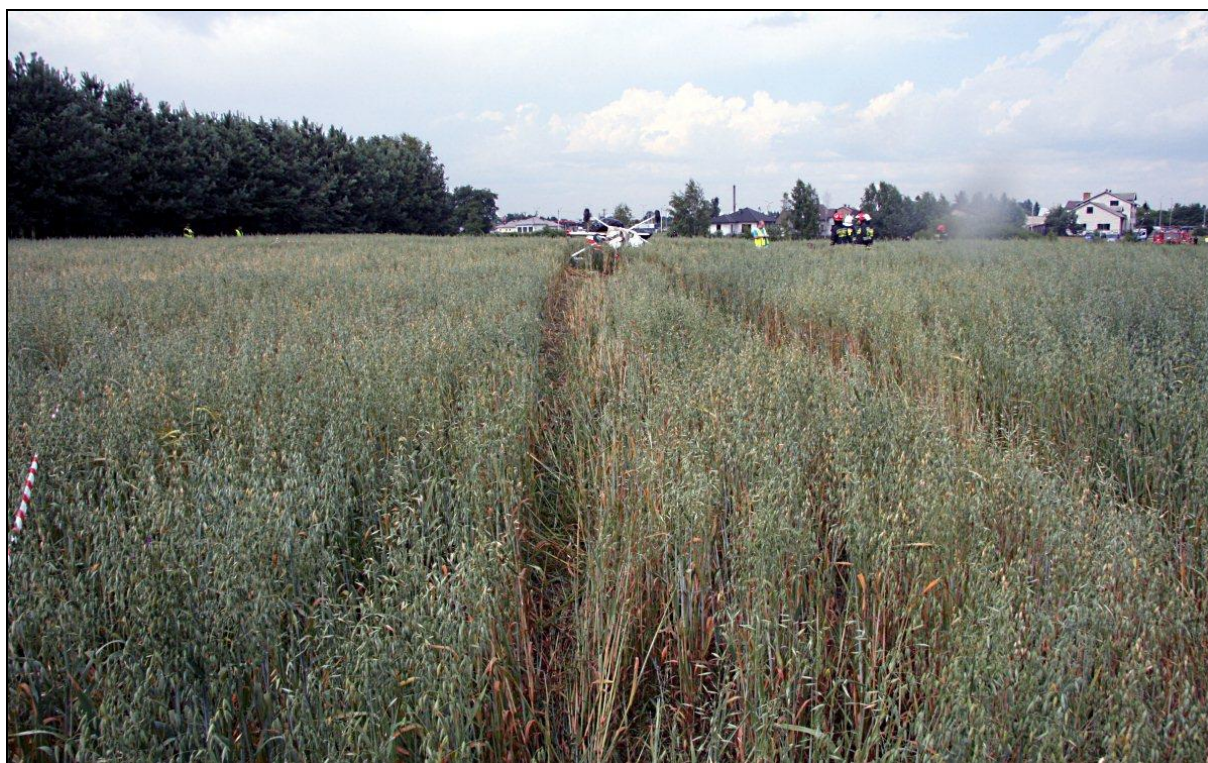
9 – Samolot Cessna 152 SP-KGK na miejscu awaryjnego lądowania. Widok w kierunku lądowania, widoczny ślad lądowania w zbożu. [foto: KGP Radom]

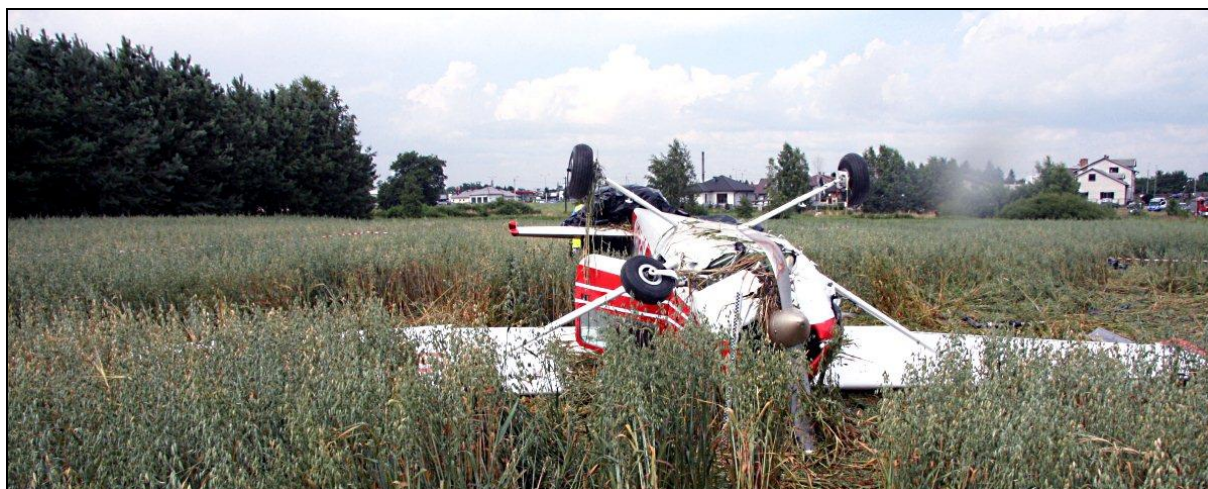
10 – Samolot SP-KGK na miejscu awaryjnego lądowania. [foto: KGP Radom]

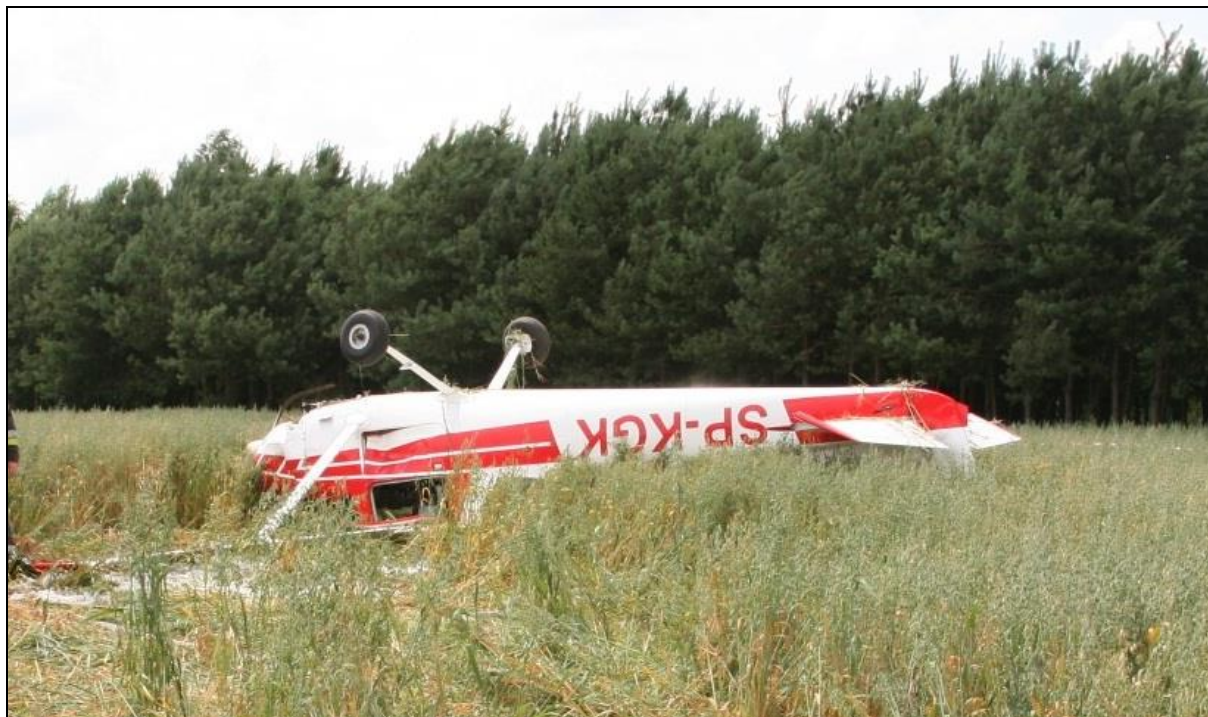
14 – Samolot Cessna 152 SP-KGK na miejscu awaryjnego lądowania. [foto: KGP Radom]

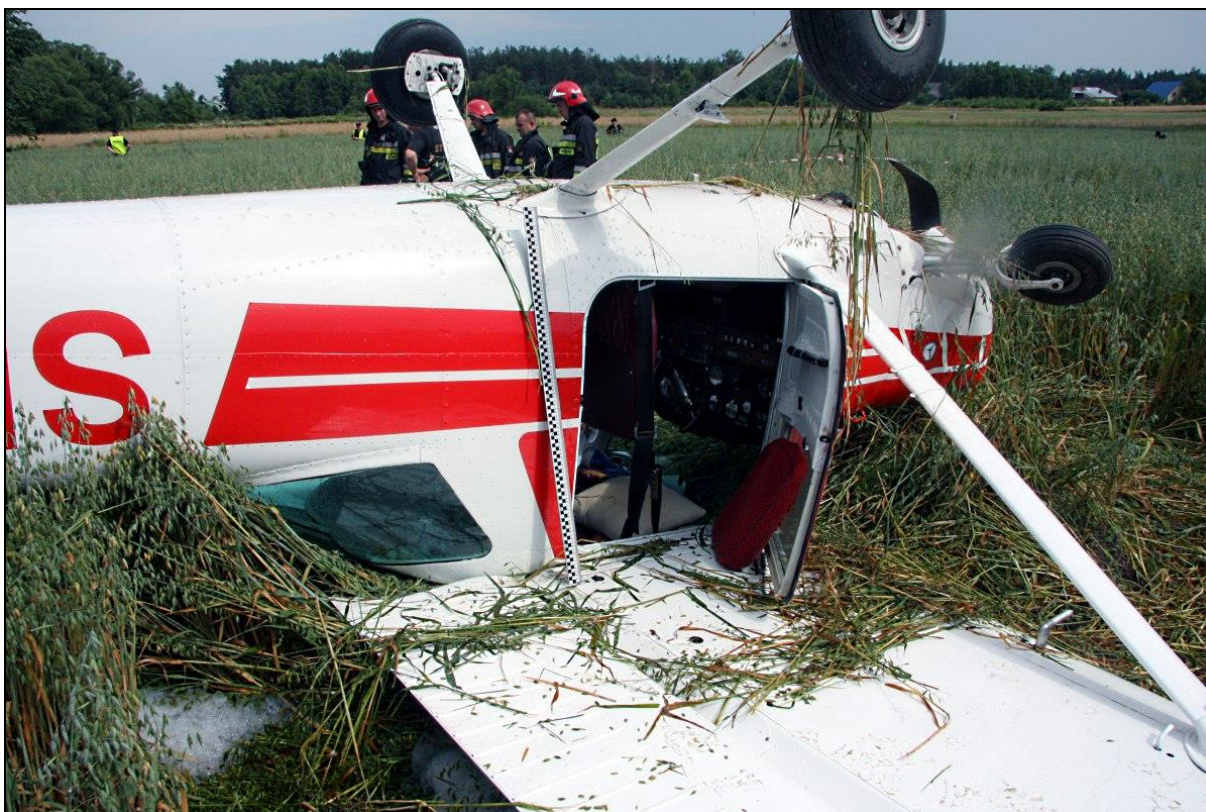
16 – Samolot SP-KGK na miejscu awaryjnego lądowania – zbliżenie na kabinową część kadłuba z lewej strony.  
[foto: KGP Radom]

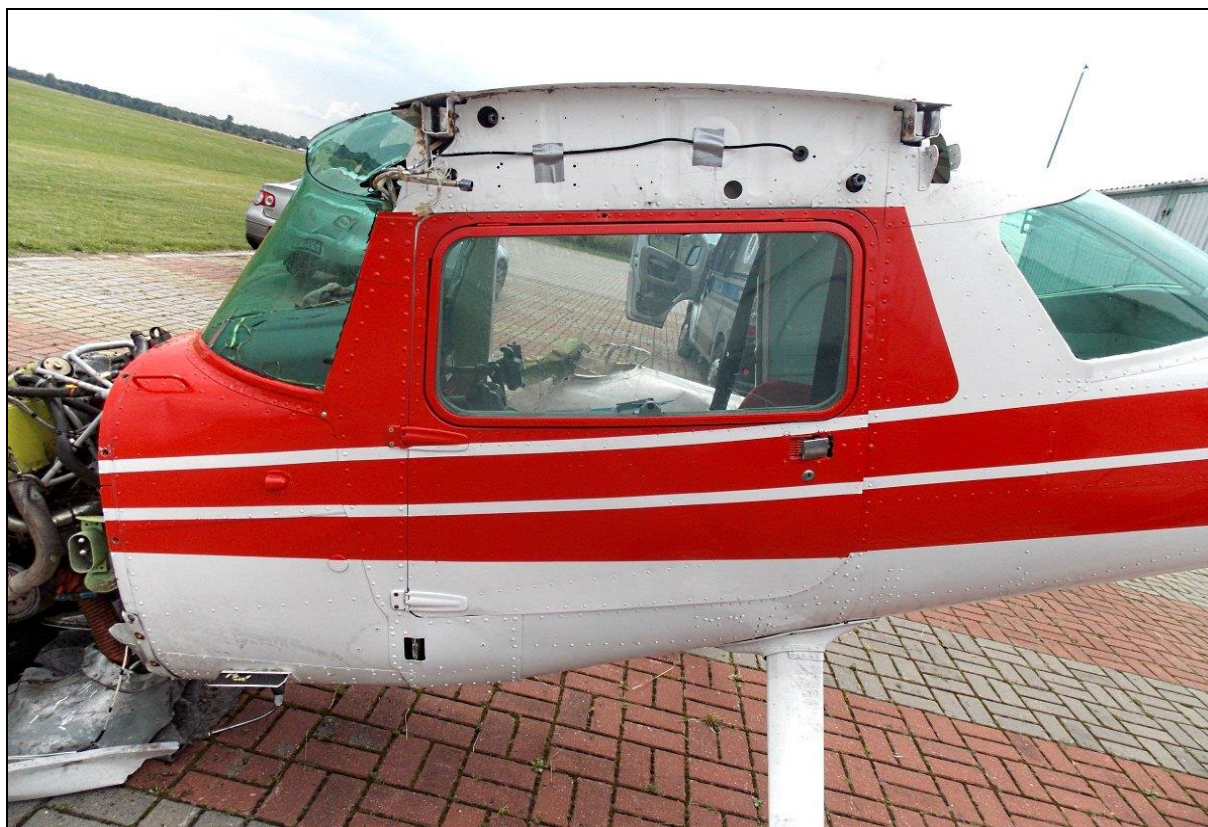
33 – Widok kabinowej części kadłuba z lewej strony.

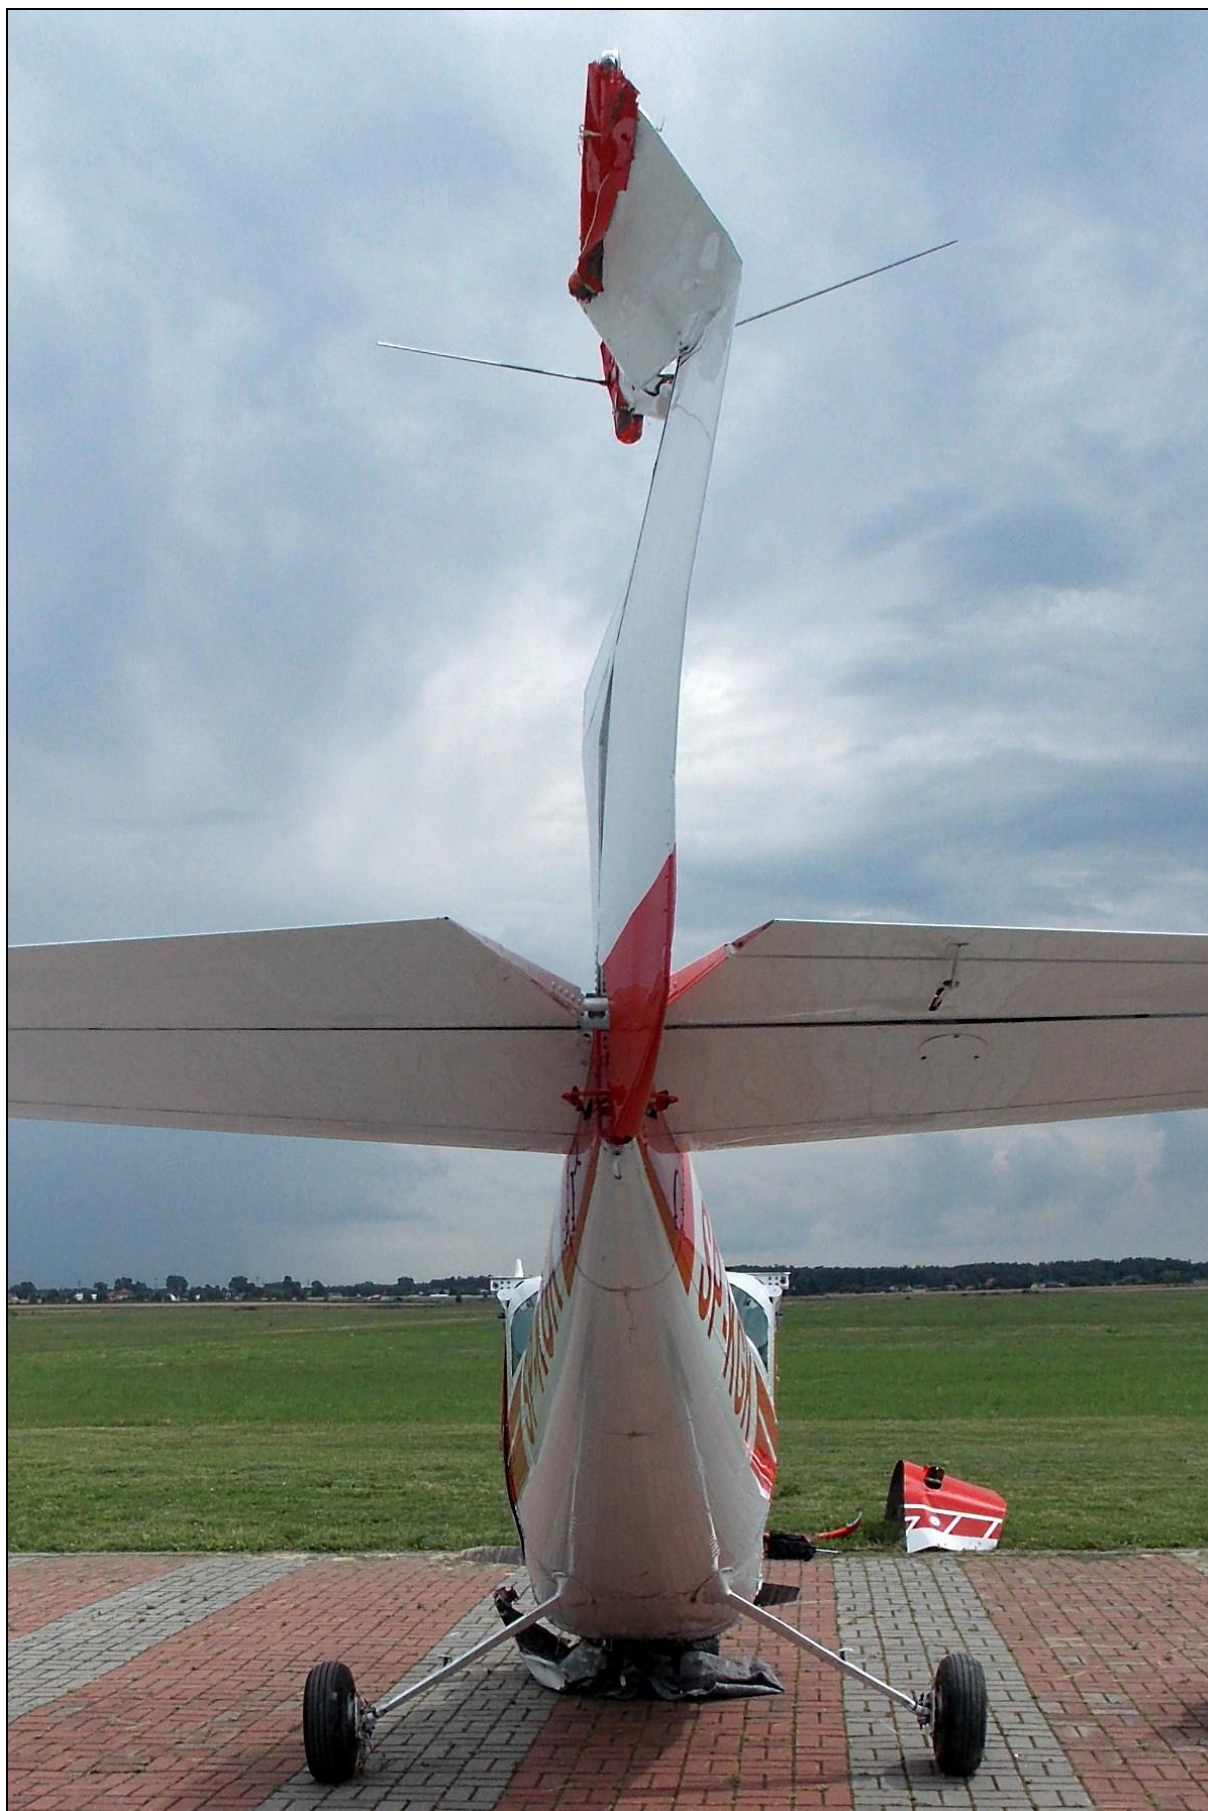
39 – Widok kadłuba od tyłu.

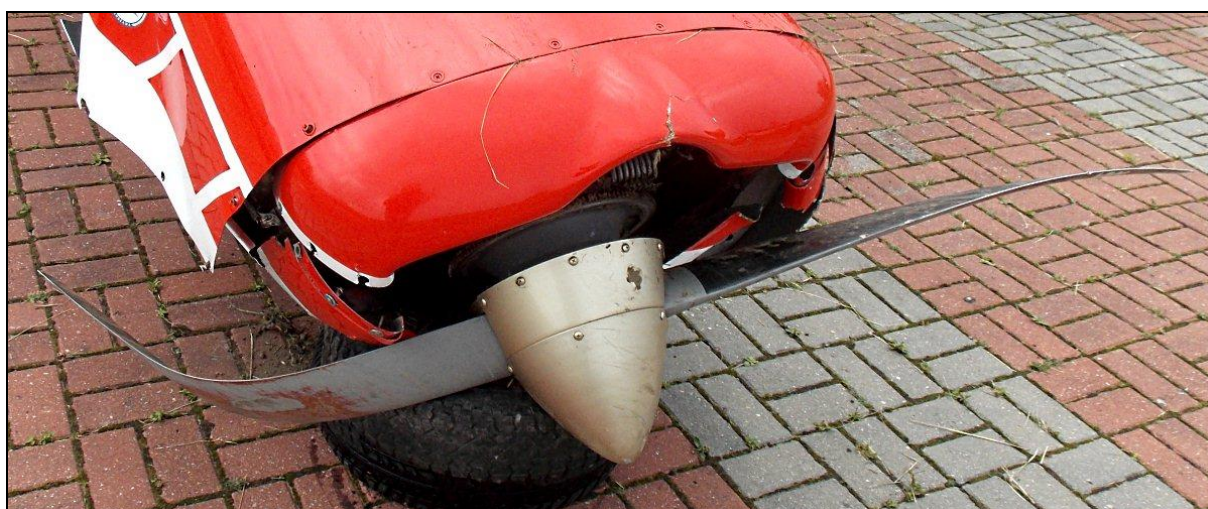
42 – Zniszczone śmigło.

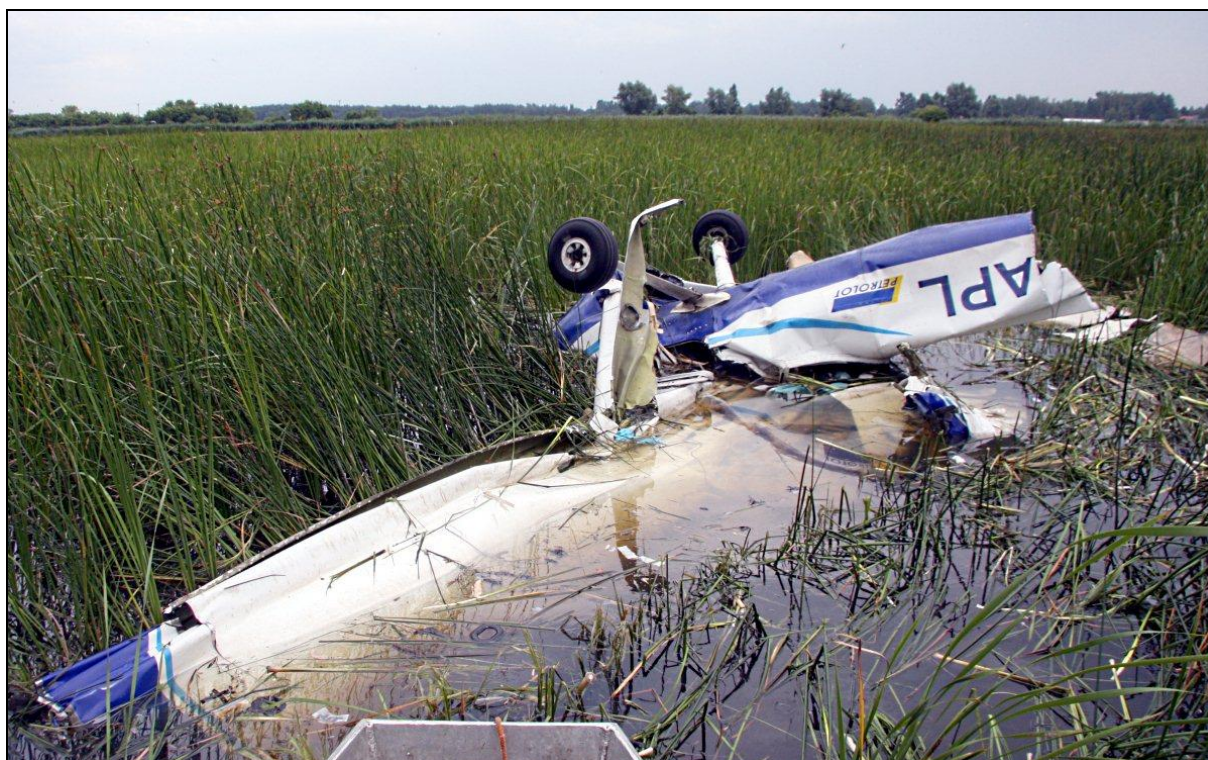
53 – Samolot Reims-Cessna F152 SP-APL na miejscu wypadku. Widok na prawe skrzydło i przednią część kadłuba. [foto: KGP Radom]

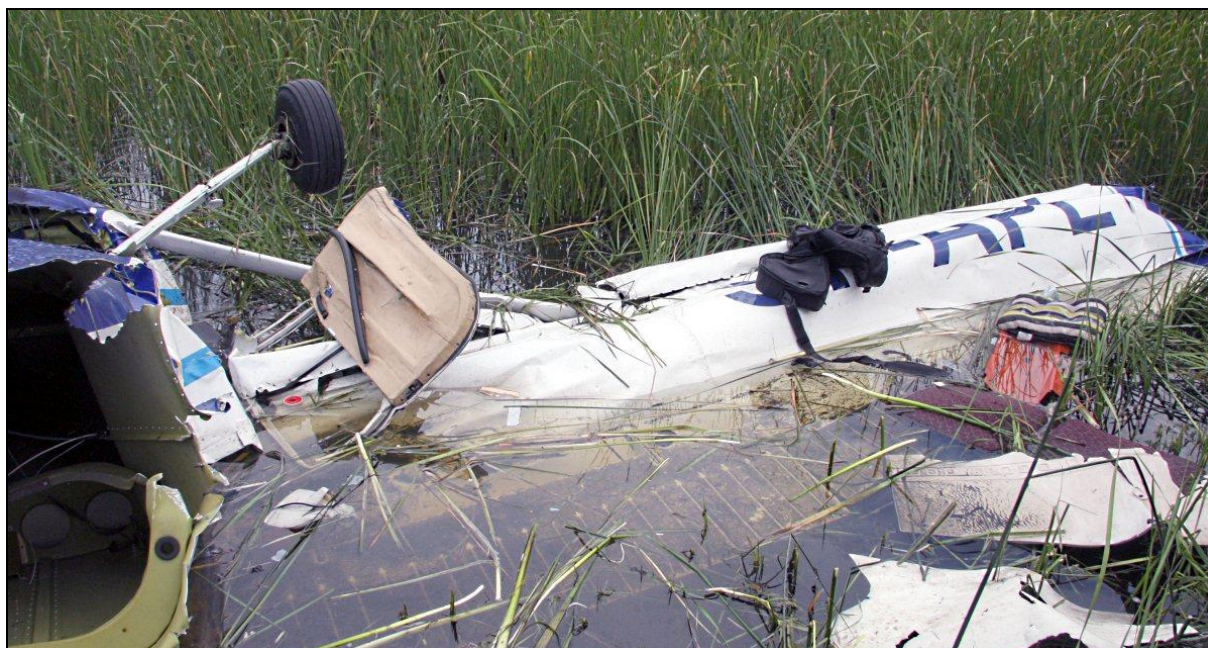
**54 – Samolot Reims-Cessna F152 SP-APL na miejscu wypadku. Widok na lewe skrzydło i część kadłuba. [foto: KGP Radom]**

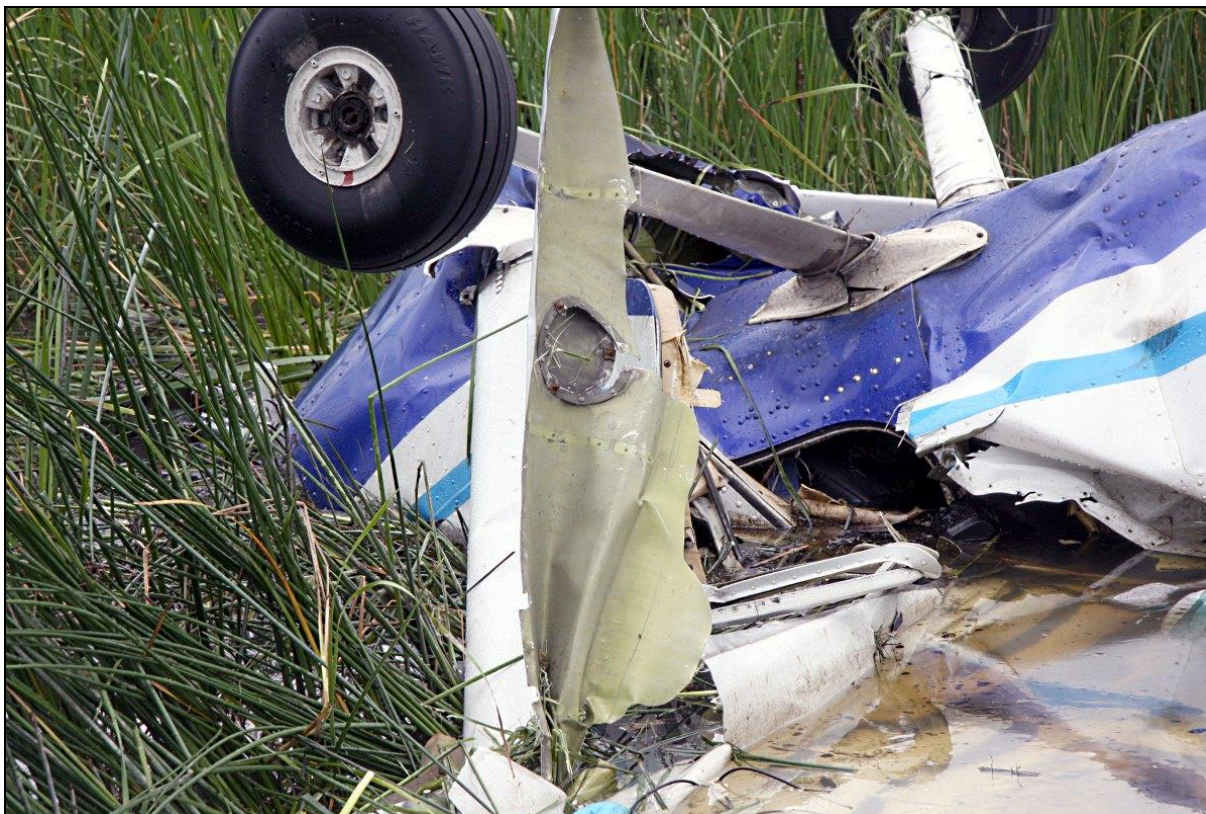
56 – Samolot Reims-Cessna F152 SP-APL na miejscu wypadku. Widok na prawą stronę kabinowej części kadłuba. [foto: KGP Radom]

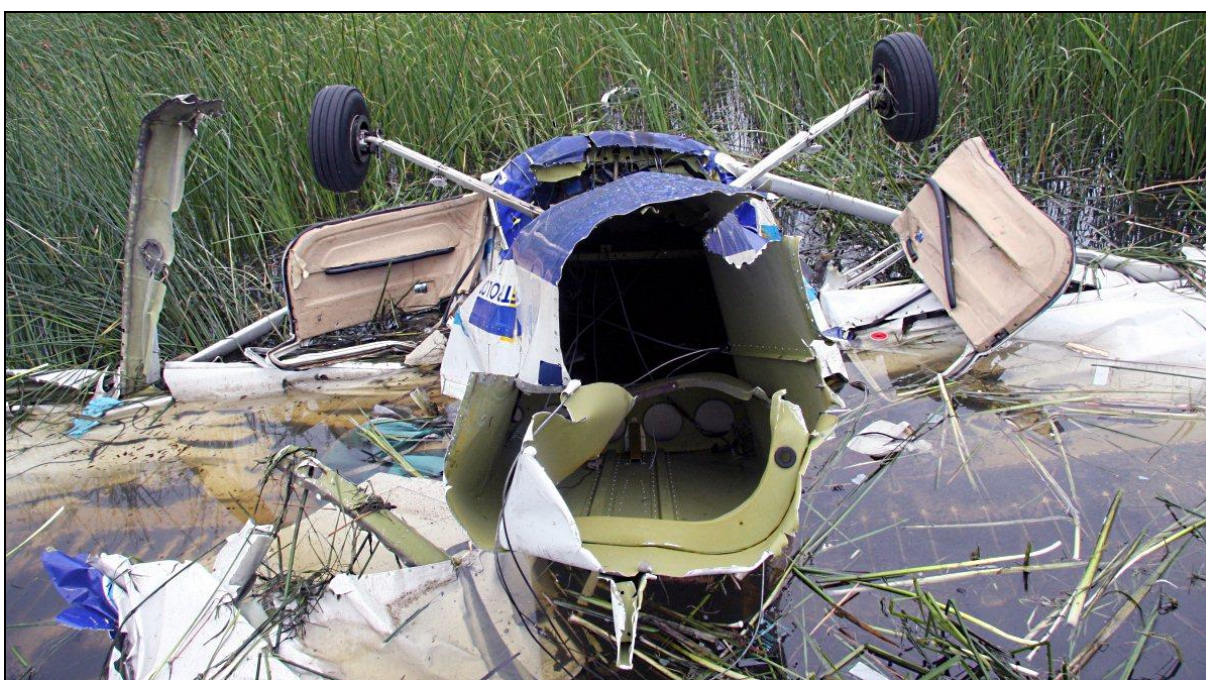
57 – Samolot Reims-Cessna F152 SP-APL na miejscu wypadku. Widok od tyłu na kadłub w miejscu jego odcięcia przez śmigło samolotu SP-KGK. [foto: KGP Radom]

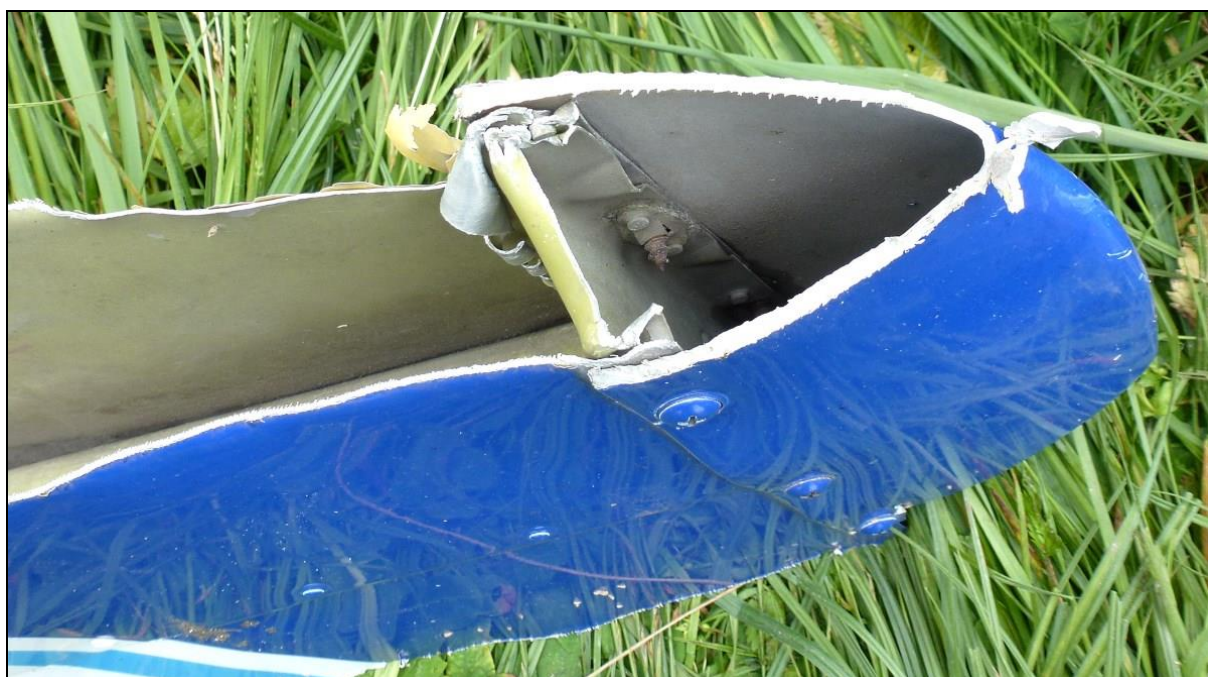
**59 – Samolot Reims-Cessna F152 SP-APL na miejscu wypadku. Widok na fragment usterzenia, przecięty śmigłem drugiego samolotu.**

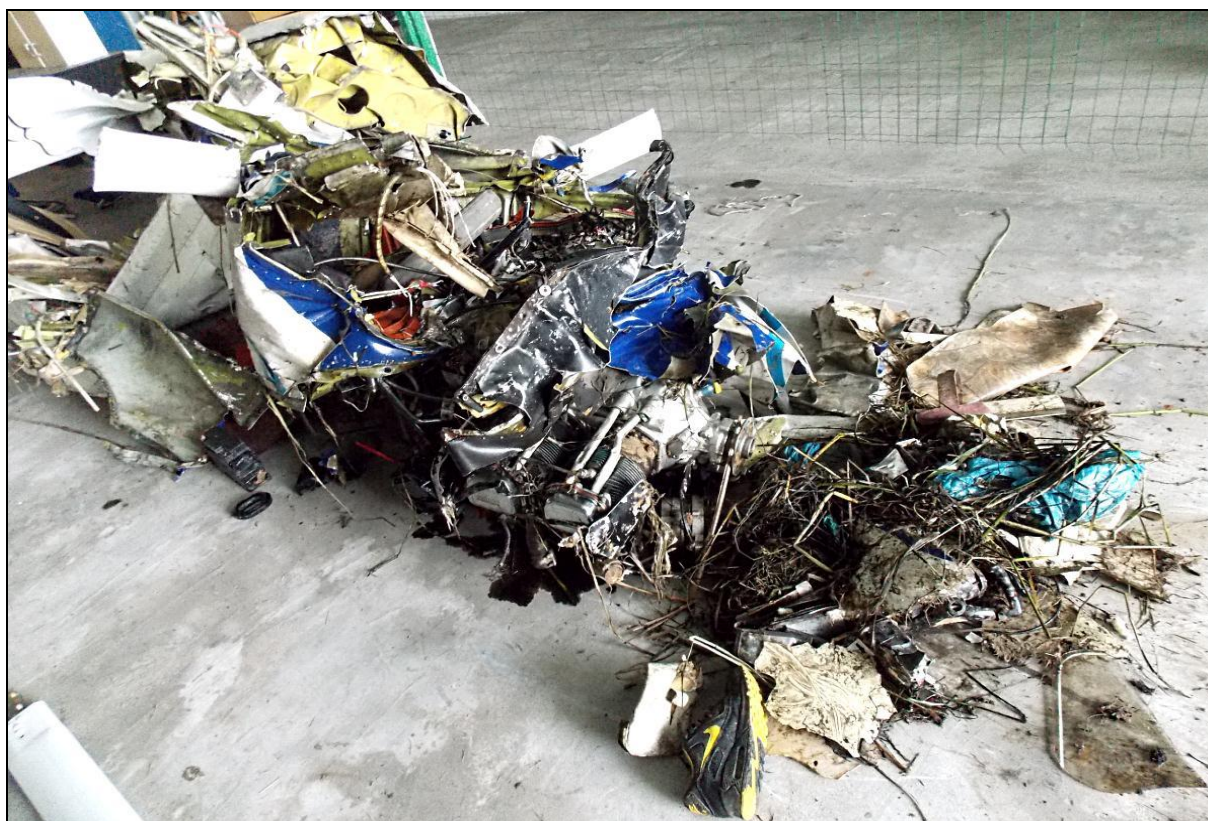
**61 – Szczątki zespołu napędowego i kabinowej części kadłuba.**

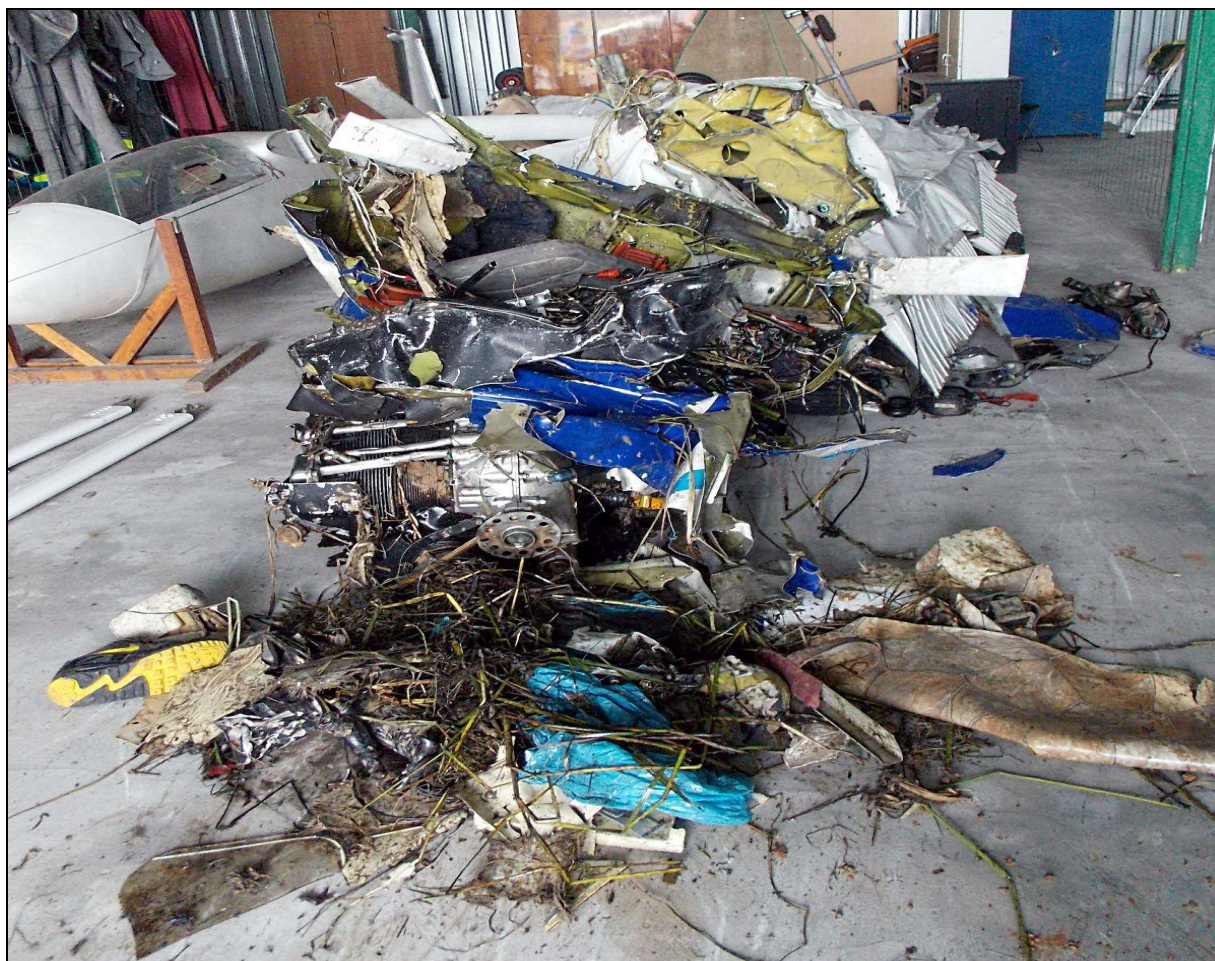
62 – Szczątki zespołu napędowego i kabinowej części kadłuba, na dalszym planie zniszczone skrzydła i szczątki tylnej części kadłuba.

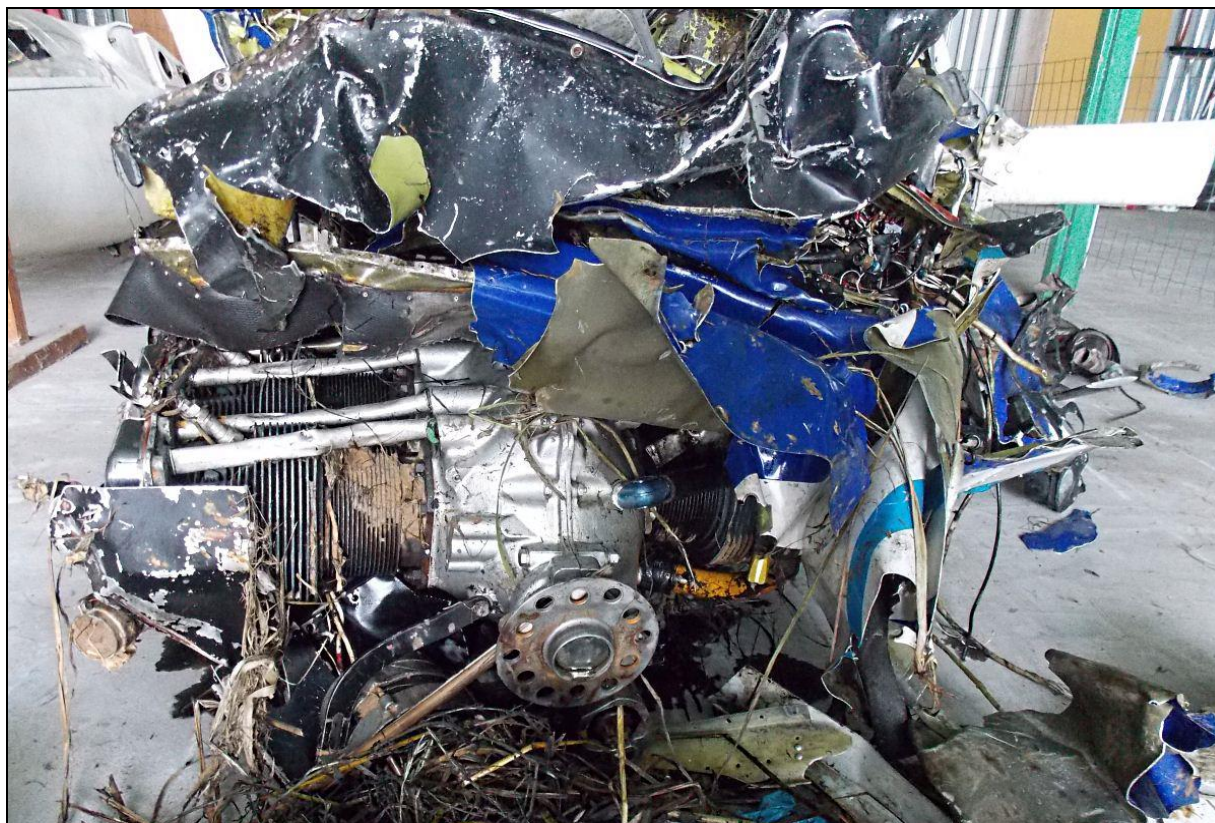
63 – Silnik w szczątkach samolotu.

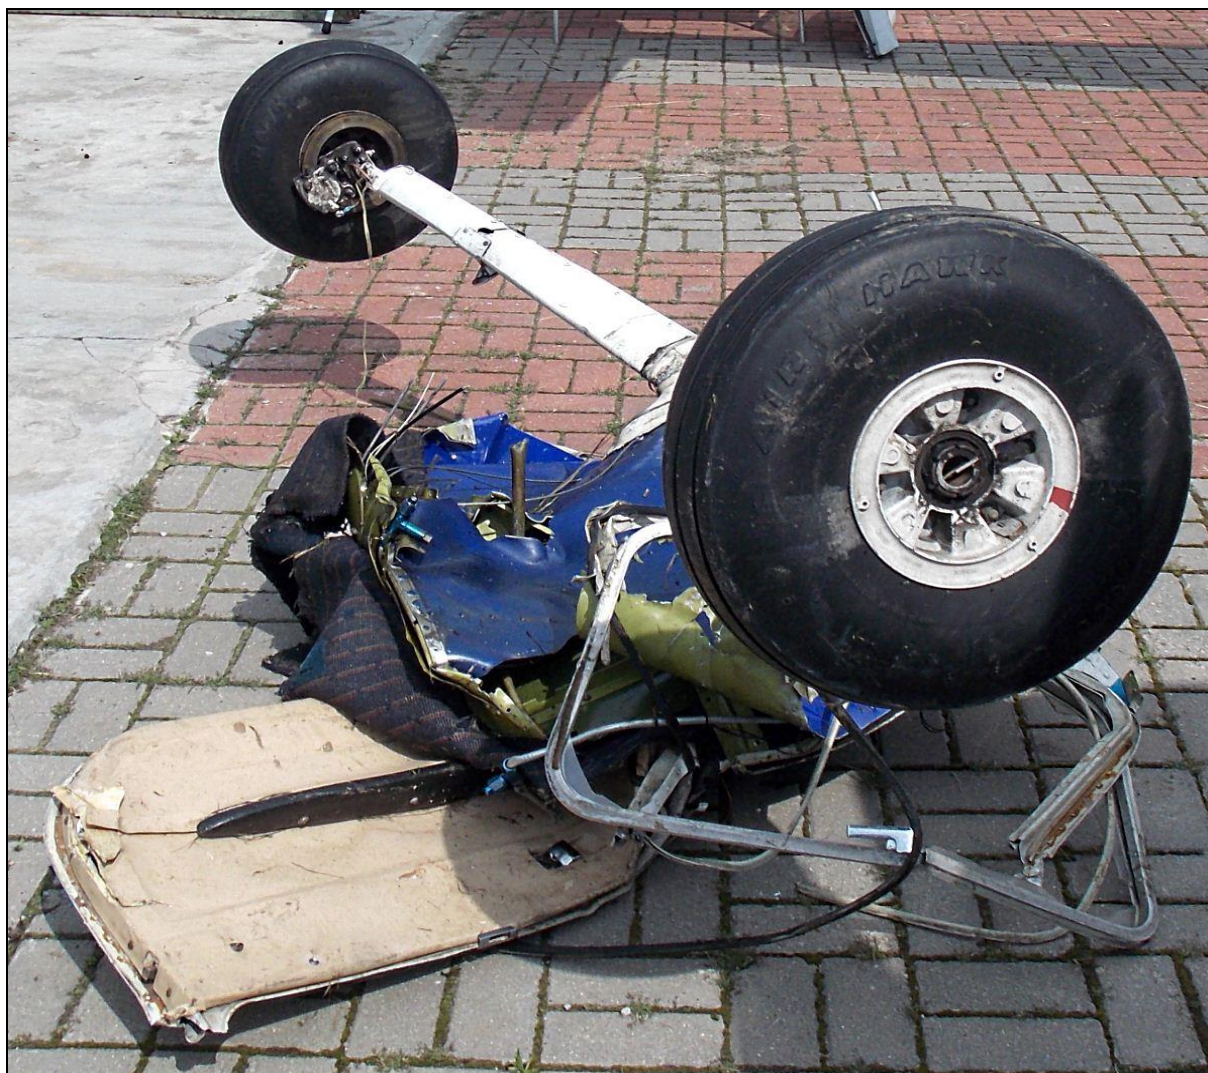
**66 – Wycięty fragment kadłuba z podwoziem głównym.**

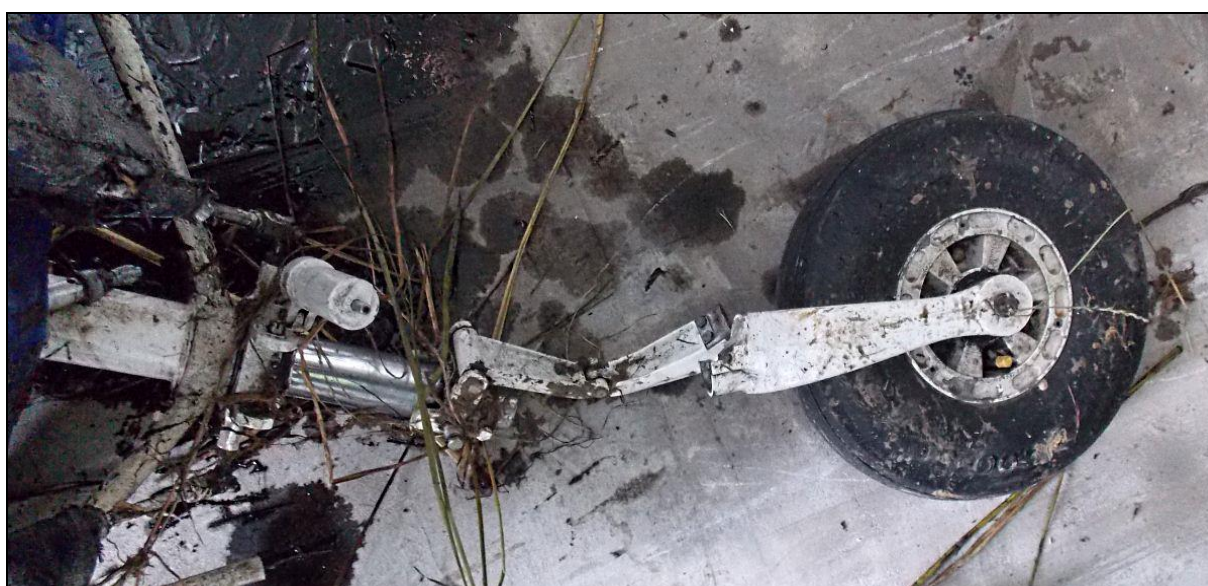
**67 – Zniszczone podwozie przednie.**

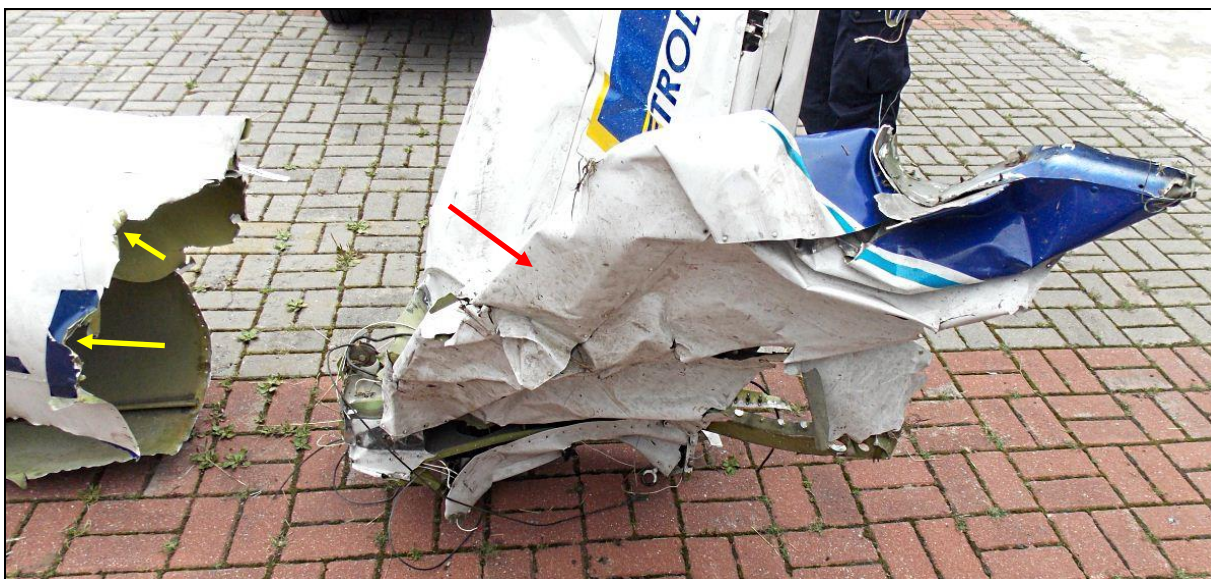
70 – Odnaleziona część usterzenia i fragment tylnej części kadłuba. Czerwoną strzałką wskazana charakterystycznie zniszczona lewa połówka usterzenia poziomego, żółtymi – sposób wywinięcia krawędzi blach pokrycia tylnej części kadłuba w miejscu jej odcięcia śmigłem samolotu SP-KGK.

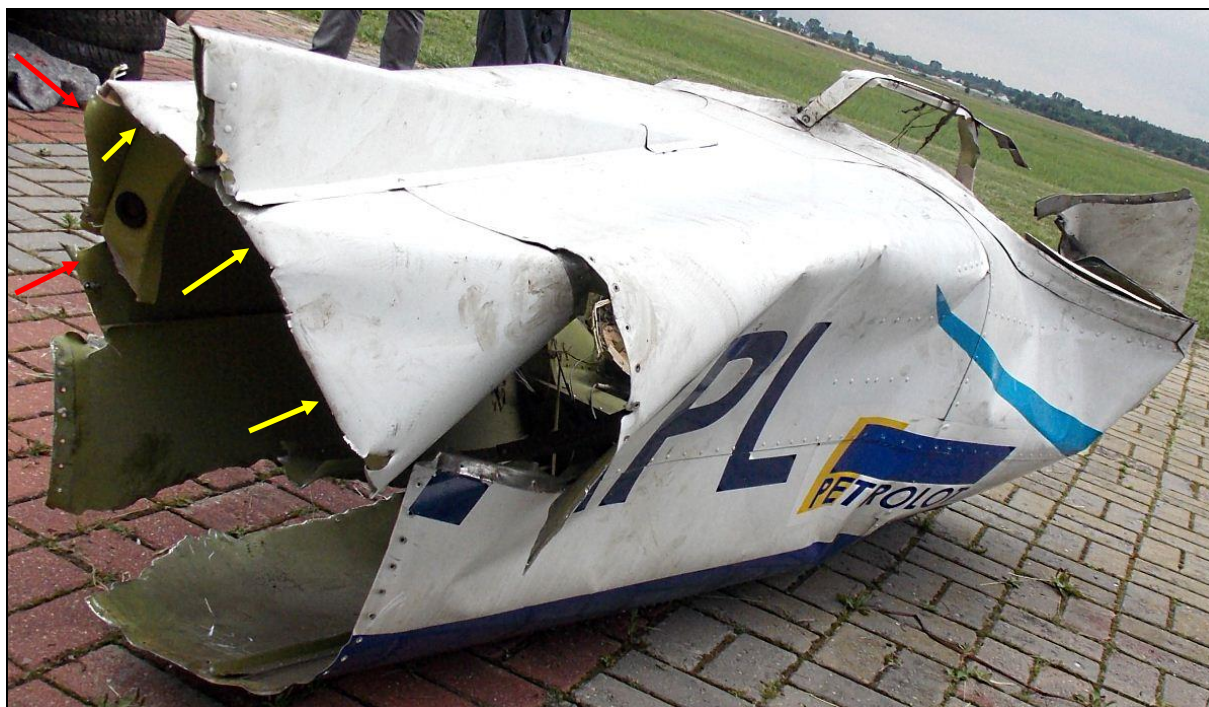
72 – Fragment tylnej części kadłuba. Strzałkami pokazany sposób wywinięcia krawędzi blach pokrycia tylnej części kadłuba w miejscu jej odcięcia śmigłem samolotu SP-KGK – żółtymi ku środkowi od strony grzbietu i czerwonymi na zewnątrz po lewej stronie kadłuba.

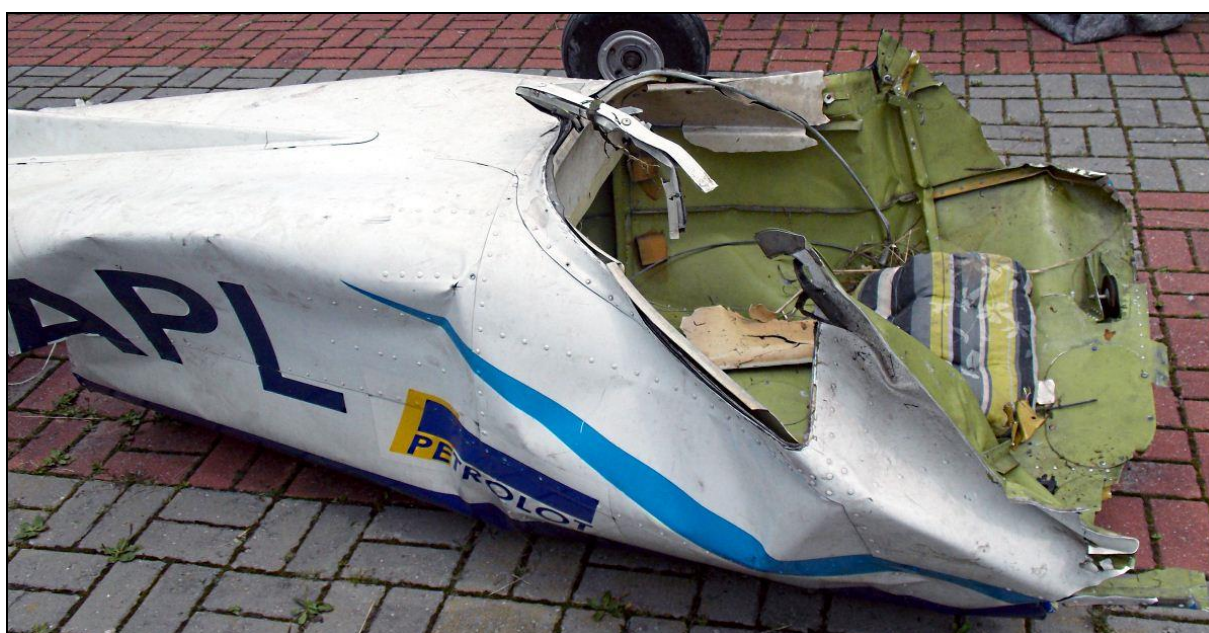
73 – Fragment tylnej części kadłuba. Został on odcięty od kabinowej części kadłuba przez straż pożarną podczas wydobywania wraku.

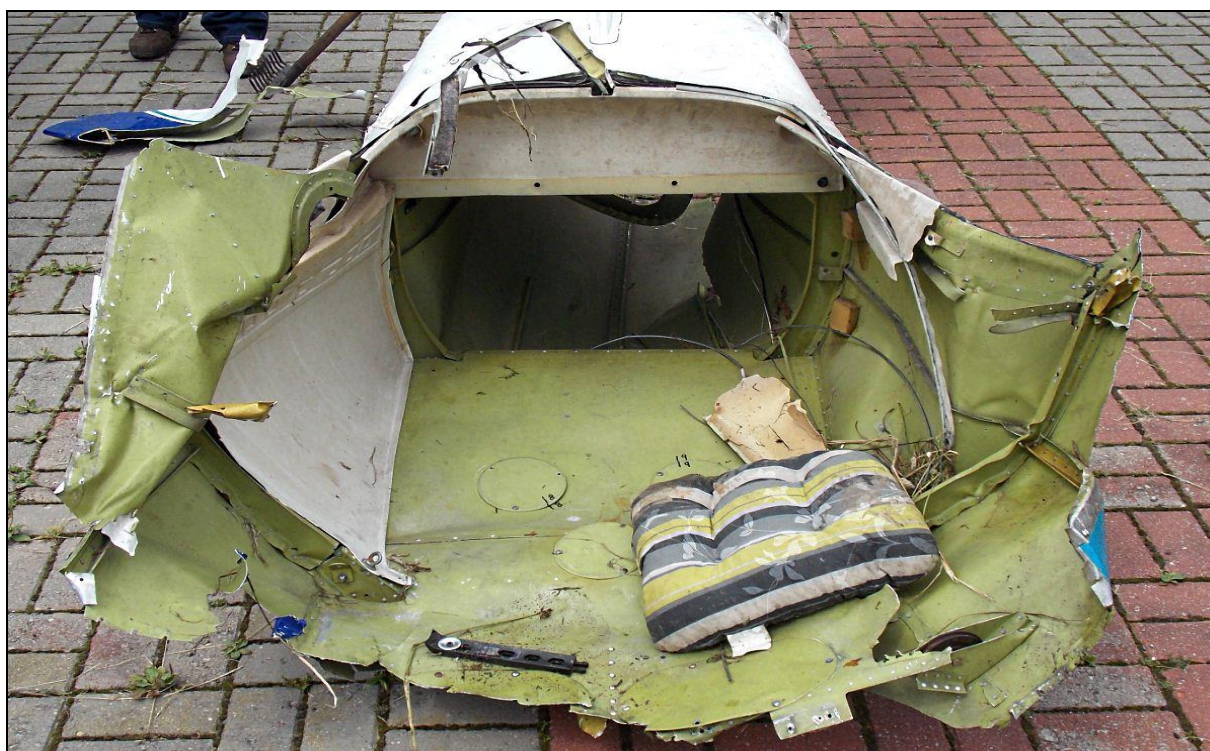
74 – Fragment tylnej części kadłuba. Został on odcięty od kabinowej części kadłuba przez straż pożarną podczas wydobywania wraku.

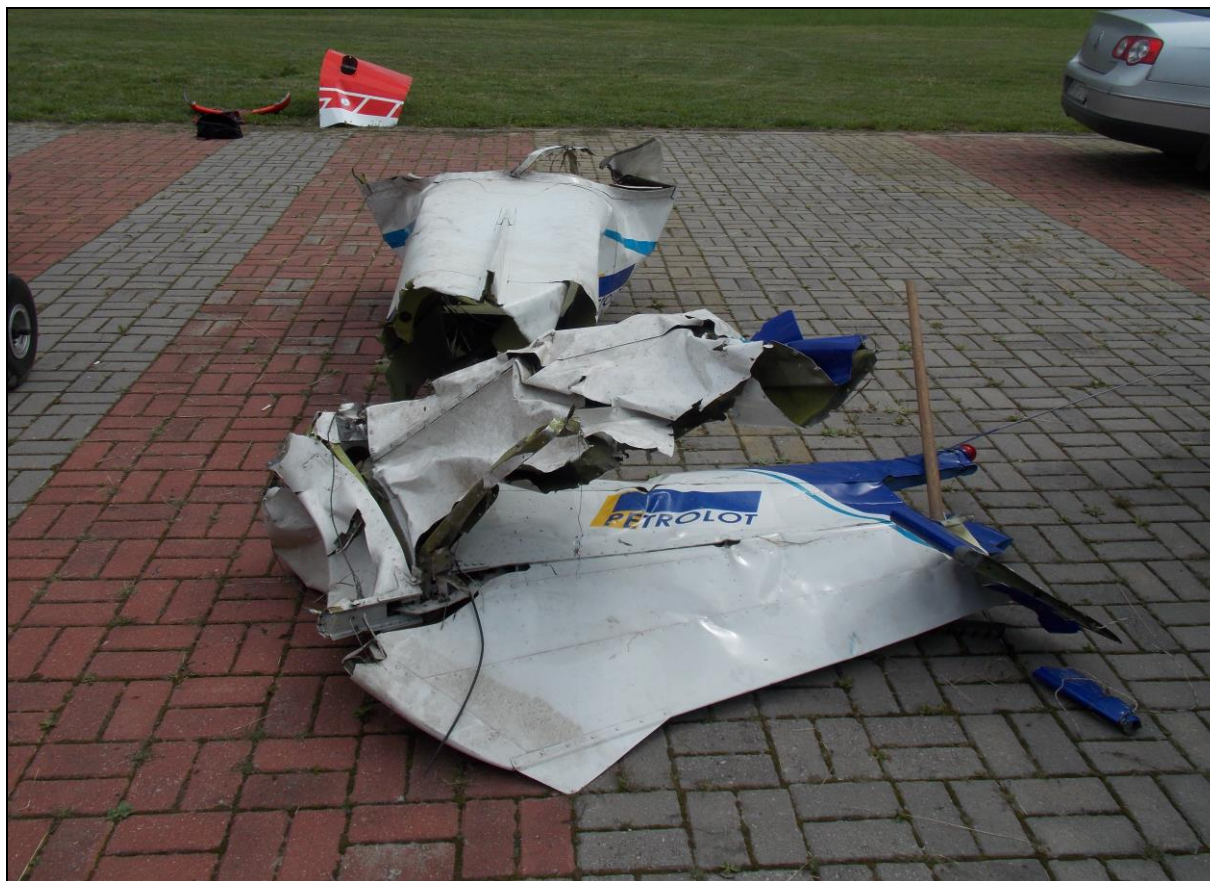
75 – Szczątki tylnej części kadłuba i usterzenia samolotu SP-APL.

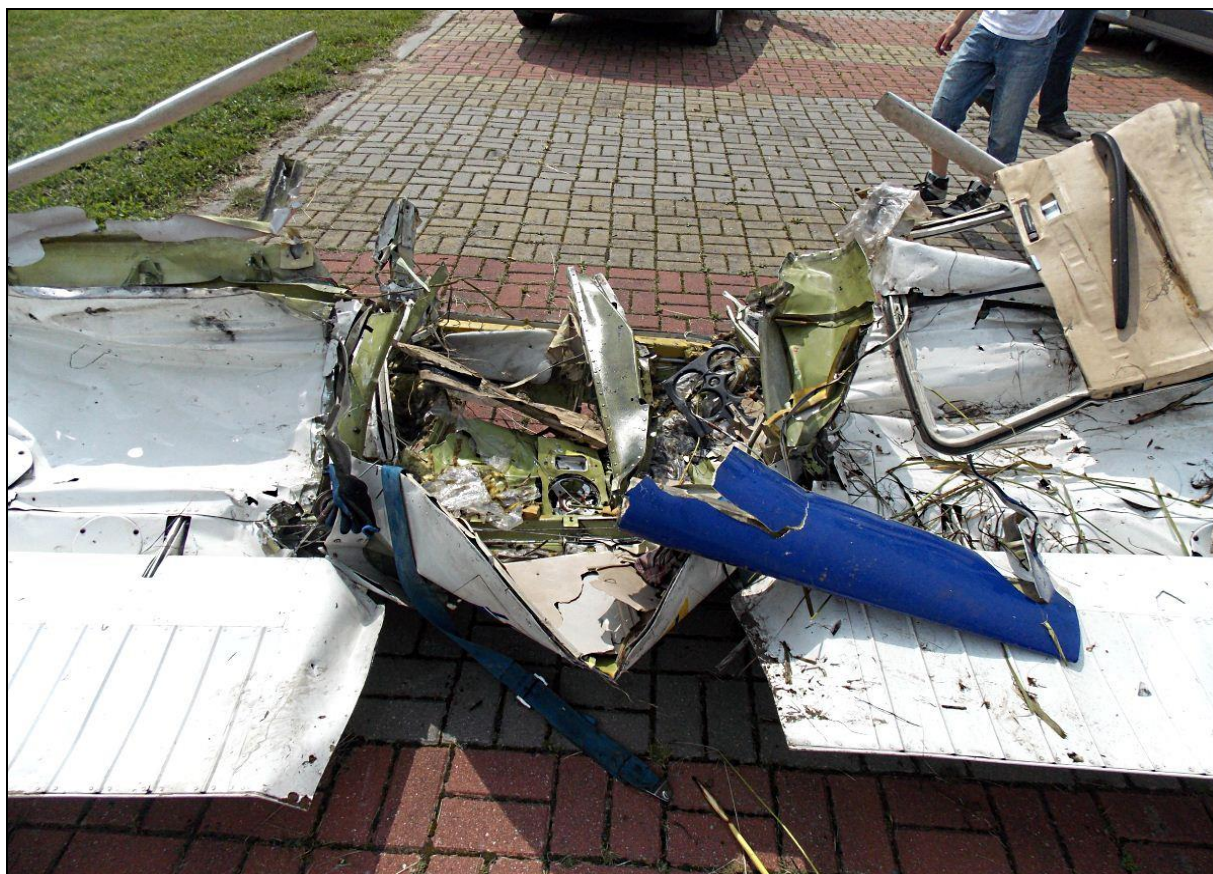
82 – Górna część kabiny i nasadowe fragmenty skrzydeł, widoczne od spodu.

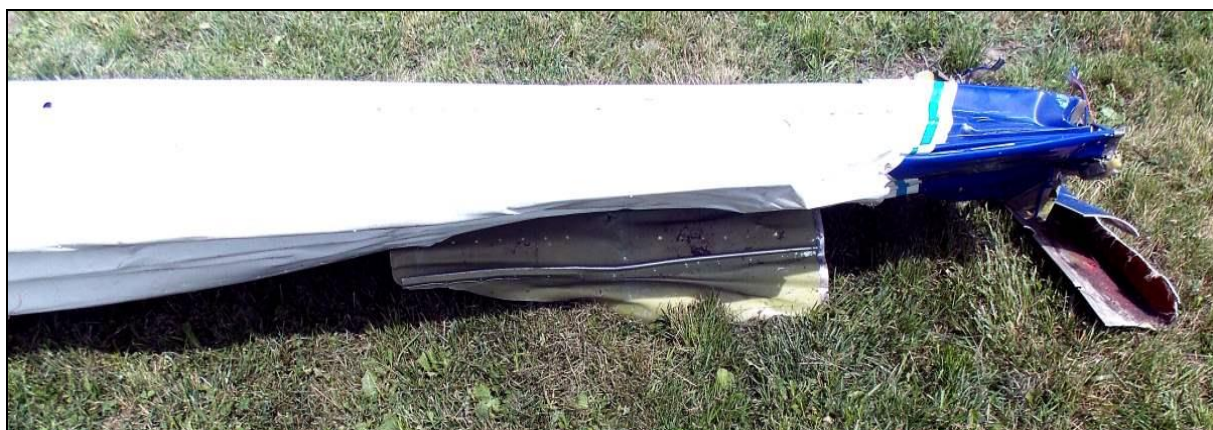
90 – Końcówka leżącego spodem do góry prawego skrzydła od strony noska. Widoczne rozdarcie górnej blachy pokryciowej.
