**ALBUM ILUSTRACJI**  
**z wypadku samolotów**  
**Cessna 152 SP-KGK i Reims-Cessna F152 SP-APL**  
**09 lipca 2014 r., Jedlińsk**

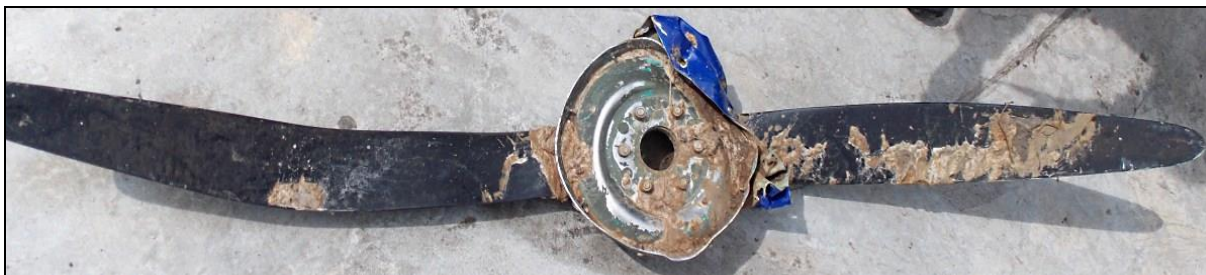
91 – Zniszczone śmigło od strony wewnętrznej. Na łopatach brak śladów kontaktu z twardymi przedmiotami.

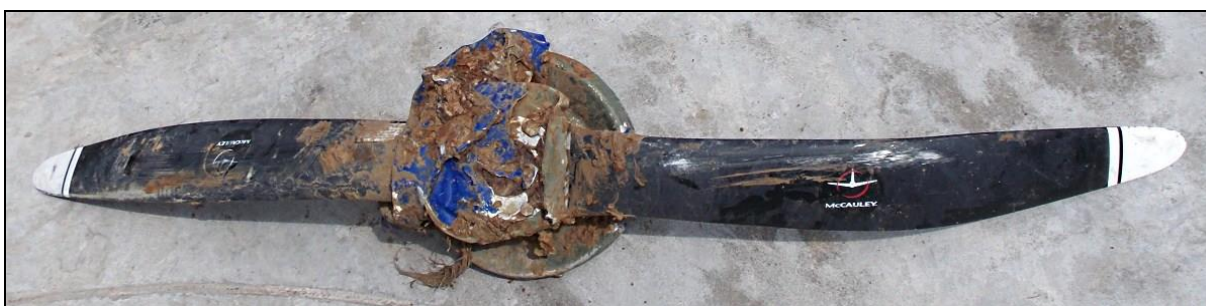
92 – Zniszczone śmigło od strony zewnętrznej. Na łopatach brak śladów kontaktu z twardymi przedmiotami.
